## Angaben zum Fahrzeug

| Hersteller | CUPRA | Restlauf bis Service | 256 Tag(e) |
| Typ/Modell | LEON SP | HU (Bericht lag nicht vor) | 06/2027 |

Besichtigungsdatum: 25.06.2026  
**Protokollnummer: 46213030**  
Erstellt durch: Markus Böttcher  
Besichtigt durch: Baumgartner

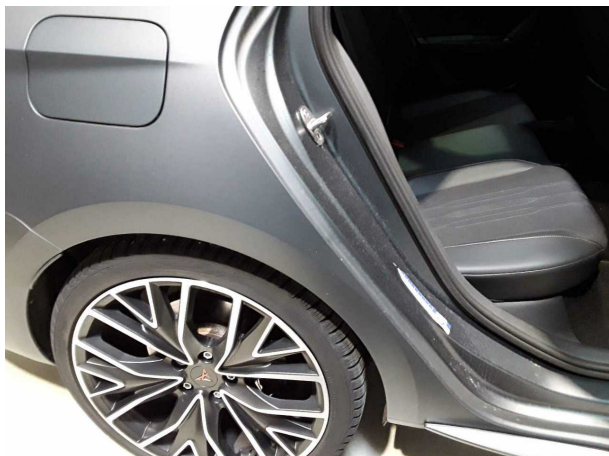
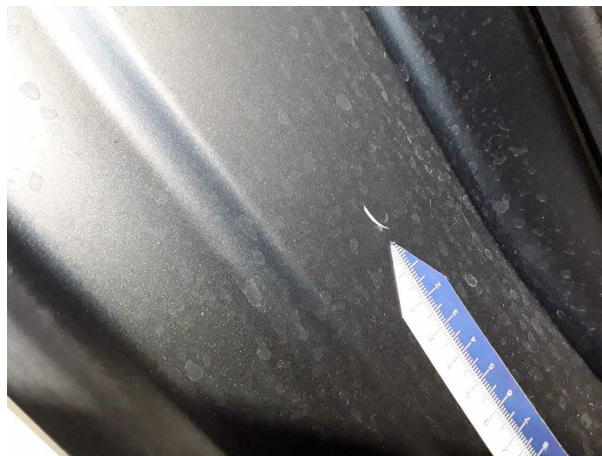
| Nr. | Bauteilgruppe | Beschreibung |
|---|---|---|
| 1 | Karosserie | C-Säule rechts unten - Kratzer - Smart Repair |

**Beschädigung #1:** Karosserie: C-Säule rechts unten - Kratzer - Smart Repair

**Beschädigung #1:** Karosserie: C-Säule rechts unten - Kratz... Smart Repair

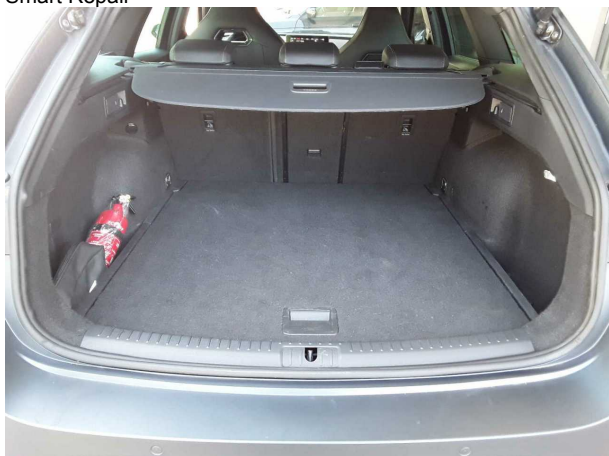
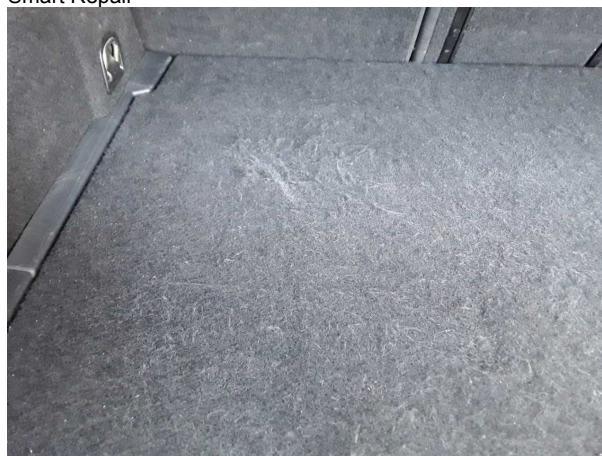
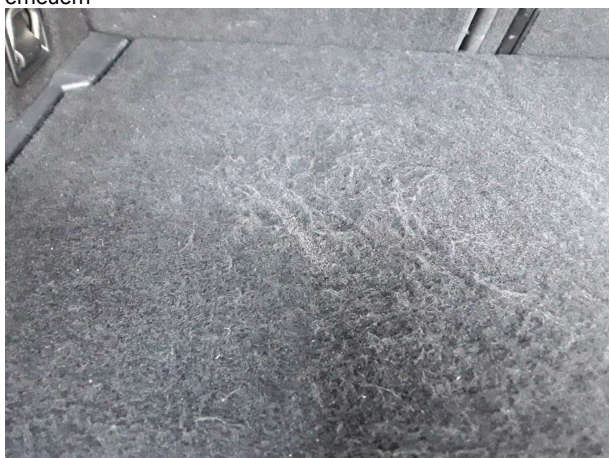
| Nr. | Bauteilgruppe | Beschreibung |
|---|---|---|
| 2 | Heckbereich | Kofferboden - verschlissen - erneuern |

**Beschädigung #2:** Heckbereich: Kofferboden - verschlissen - erneuern

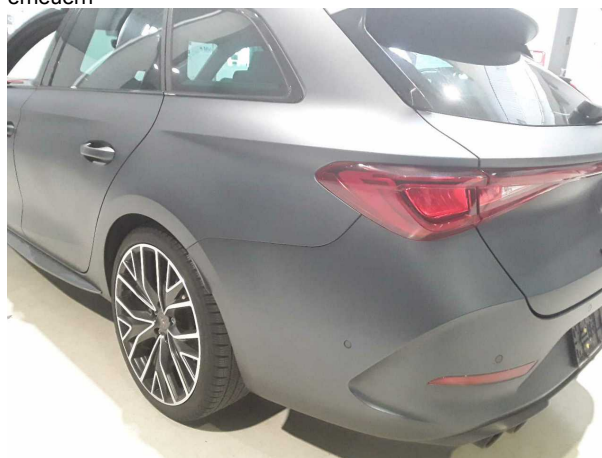
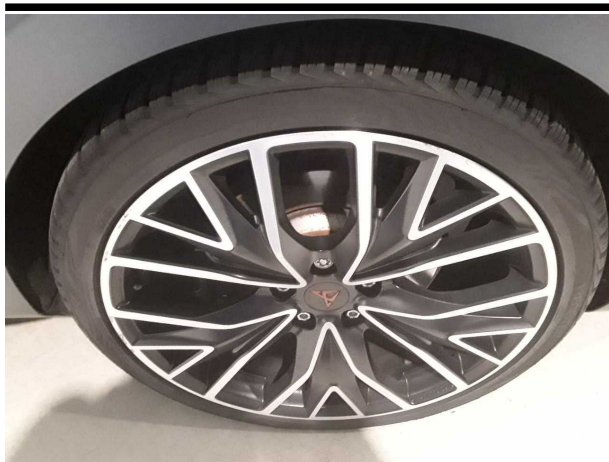
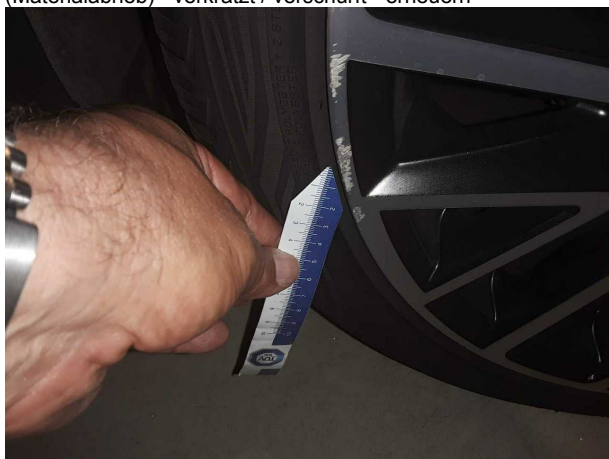
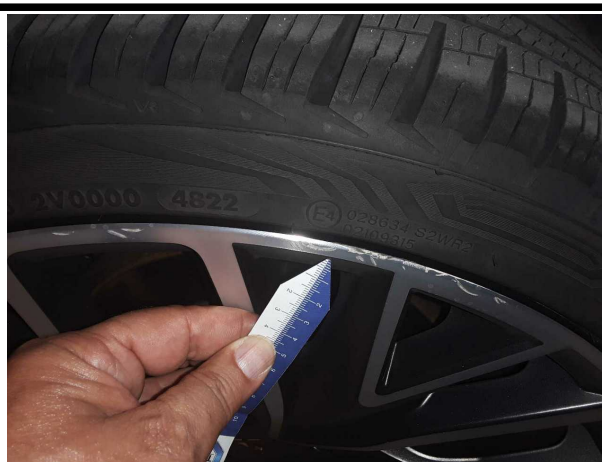
| Nr. | Bauteilgruppe | Beschreibung |
|---|---|---|
| 5 | Rad/Reifen | Leichtmetallfelge hinten links (Materialabrieb) - verkratzt / verschürft - erneuern |

**Beschädigung #5:** Rad/Reifen: Leichtmetallfelge hinten links (Materialabrieb) - verkratzt / verschürft - erneuern

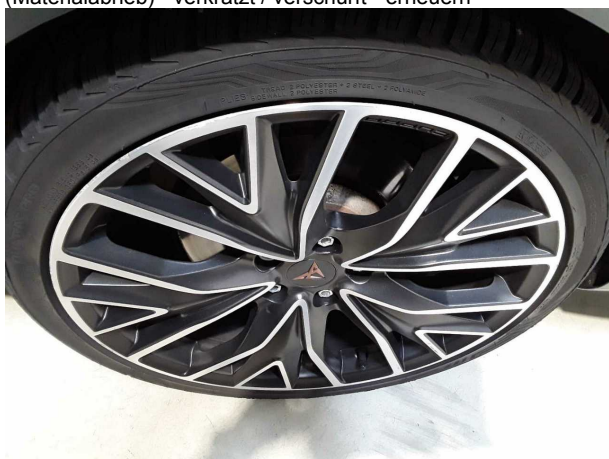
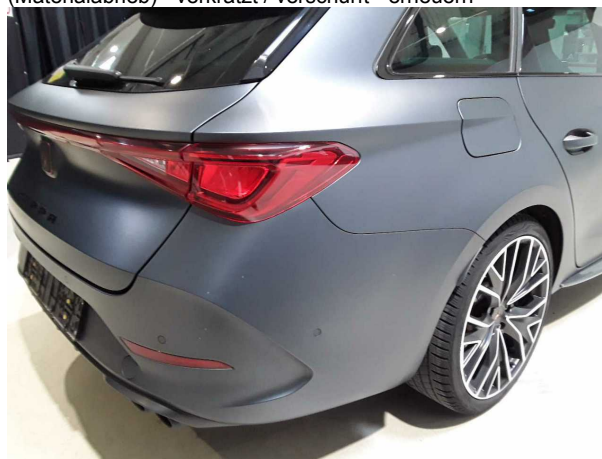
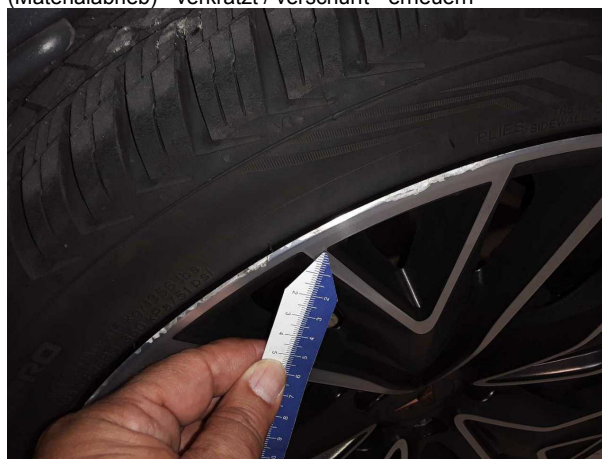
| Nr. | Bauteilgruppe | Beschreibung |
|---|---|---|
| 6 | Rad/Reifen | Leichtmetallfelge hinten rechts (Materialabrieb) - verkratzt / verschürft - erneuern |

**Beschädigung #6:** Rad/Reifen: Leichtmetallfelge hinten rechts (Materialabrieb) - verkratzt / verschürft - erneuern

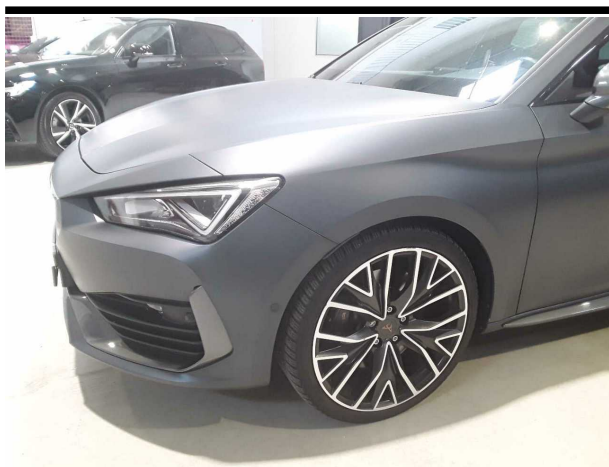
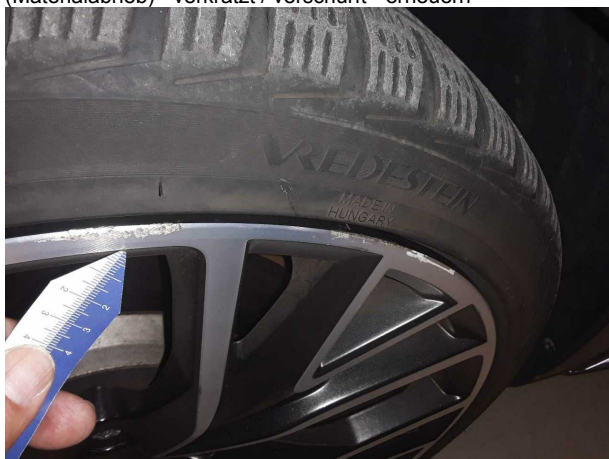
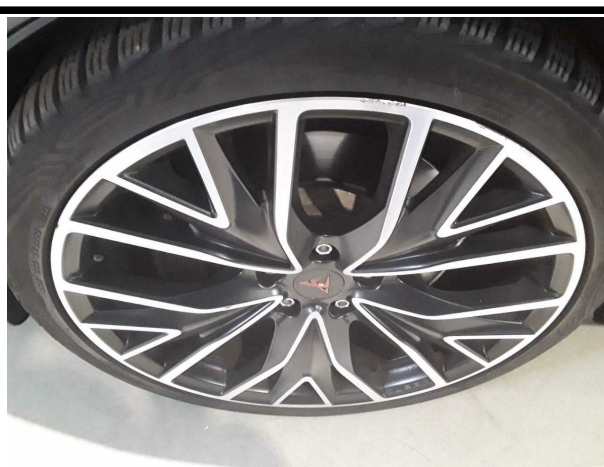
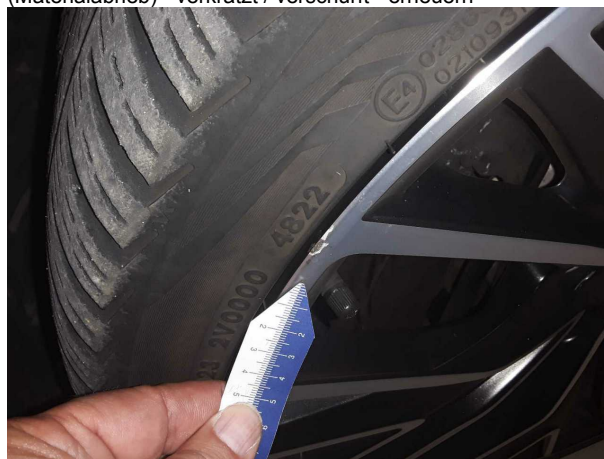
| Nr. | Bauteilgruppe | Beschreibung |
|---|---|---|
| 7 | Rad/Reifen | Leichtmetallfelge vorn links (Materialabrieb) - verkratzt / verschürft - erneuern |

**Beschädigung #7:** Rad/Reifen: Leichtmetallfelge vorn links (Materialabrieb) - verkratzt / verschürft - erneuern

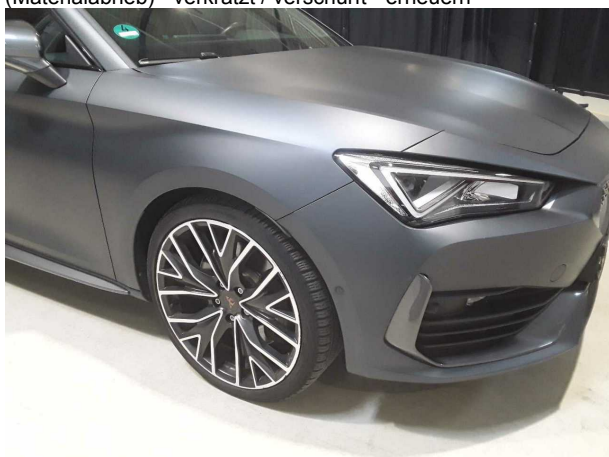
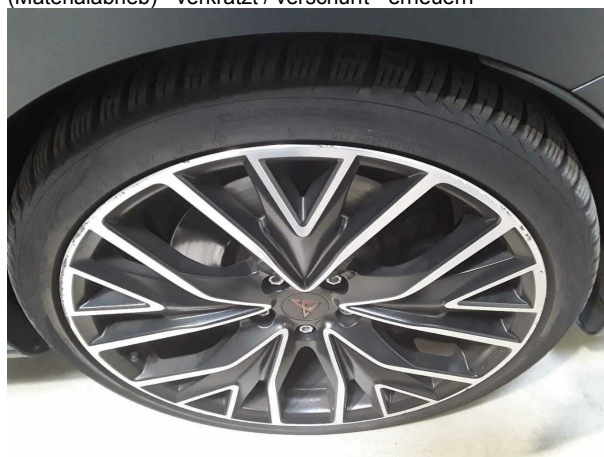
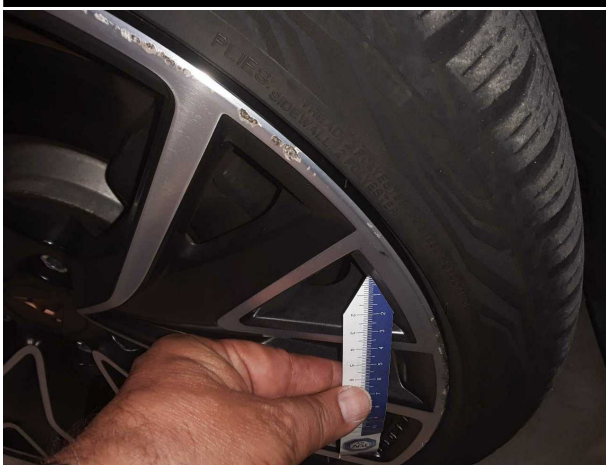
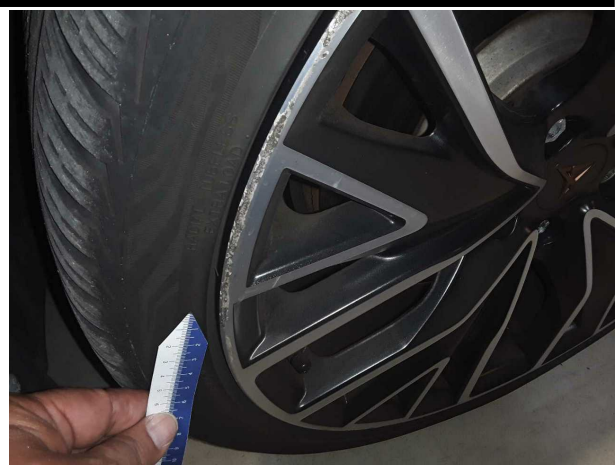
| Nr. | Bauteilgruppe | Beschreibung |
|---|---|---|
| 8 | Rad/Reifen | Leichtmetallfelge vorn rechts (Materialabrieb) - verkratzt / verschürft - erneuern |

**Beschädigung #8:** Rad/Reifen: Leichtmetallfelge vorn rechts (Materialabrieb) - verkratzt / verschürft - erneuern

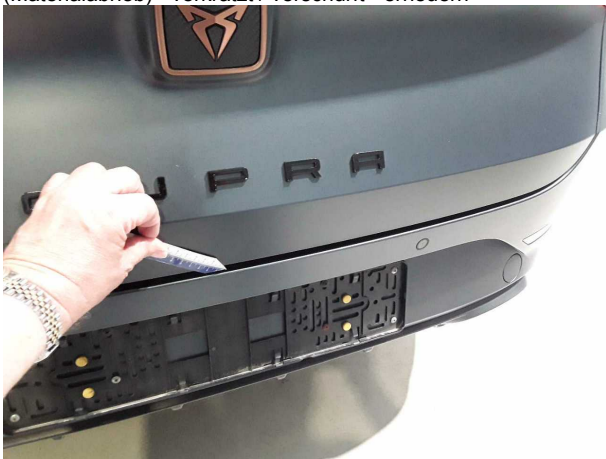
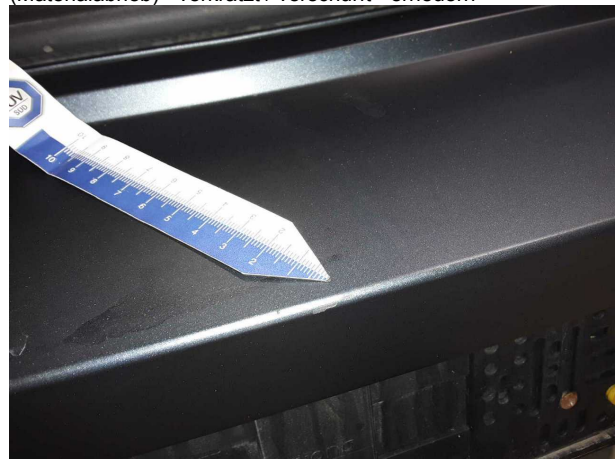
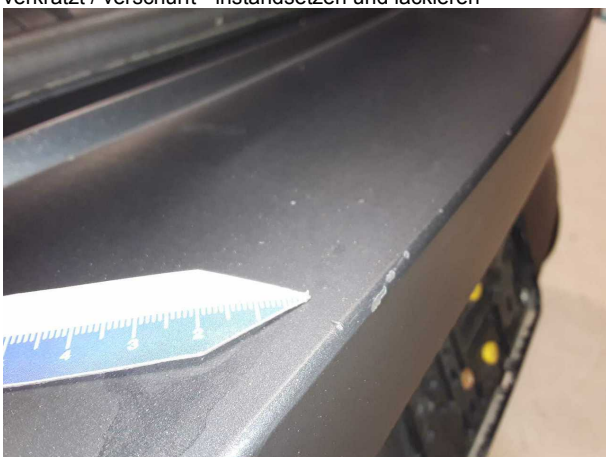
| Nr. | Bauteilgruppe | Beschreibung |
|---|---|---|
| 9 | Stoßfänger hinten | Stoßfänger hinten - verkratzt / verschürft - instandsetzen und lackieren |

**Beschädigung #9:** Stossfänger hinten: Stossfänger hinten - verkratzt / verschürft - instandsetzen und lackieren

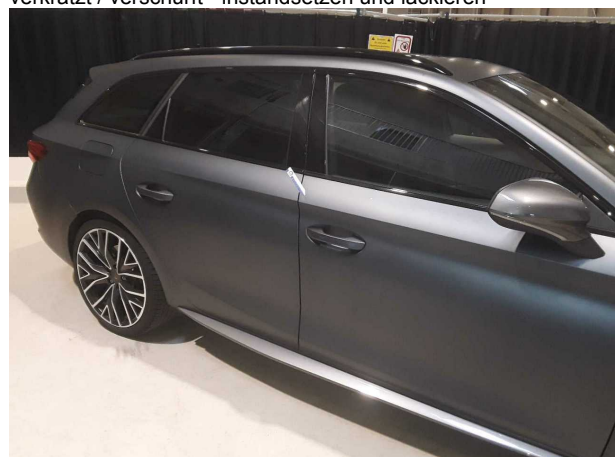
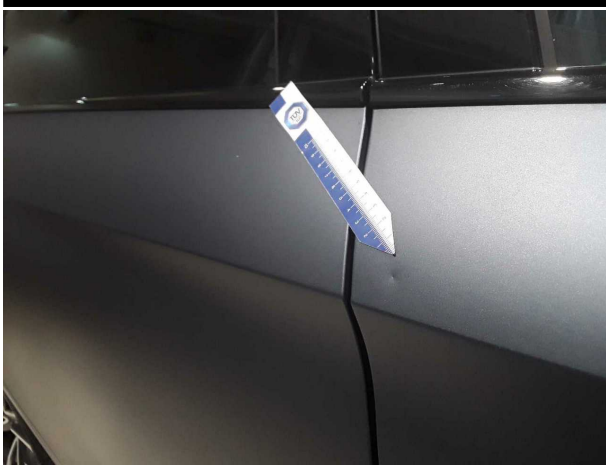
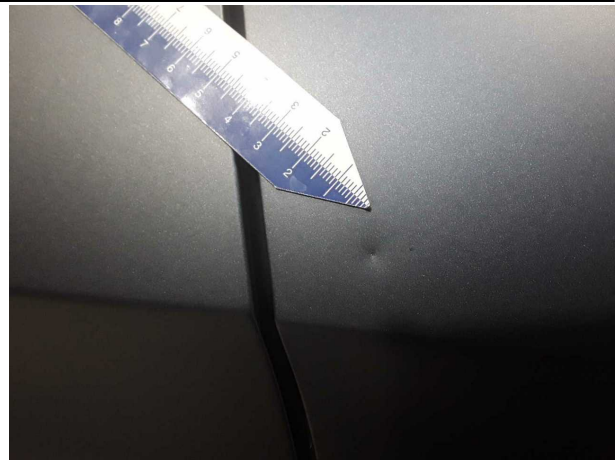
| Nr. | Bauteilgruppe | Beschreibung |
|---|---|---|
| 10 | Tür vorn rechts | Tür - Delle / Lackschaden - instandsetzen und lackieren |

**Beschädigung #10:** Tür vorn rechts: Tür - Delle / Lackschaden - instandsetzen und lackieren
