## Zustandsbericht

| Kunde : | Allane SE HCBE | Amtl. Kennzeichen : | SHG-CP255 |

#### Kia Sportage (NQ5)(2021->) Vision 4WD

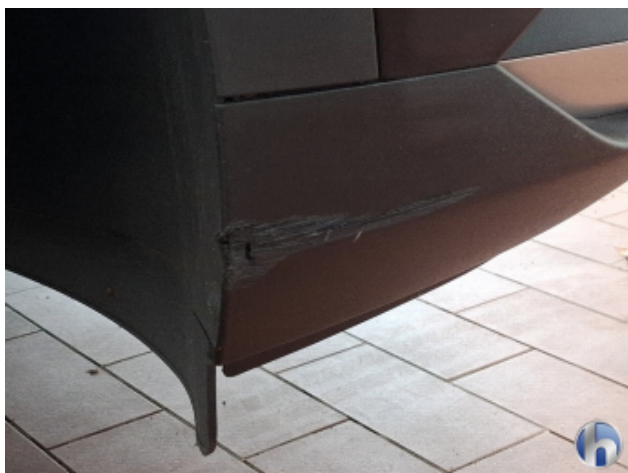
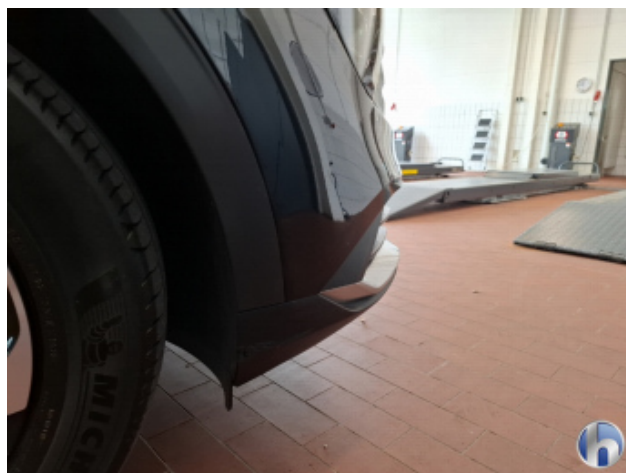
| | Bauteil | Schaden | Rep.-Art |
|---|---|---|---|
| 1. | Stoßfänger Vorne | Beschädigt | Erneuern |

1. Stoßfänger Vorne  
**Beschädigt - Erneuern**

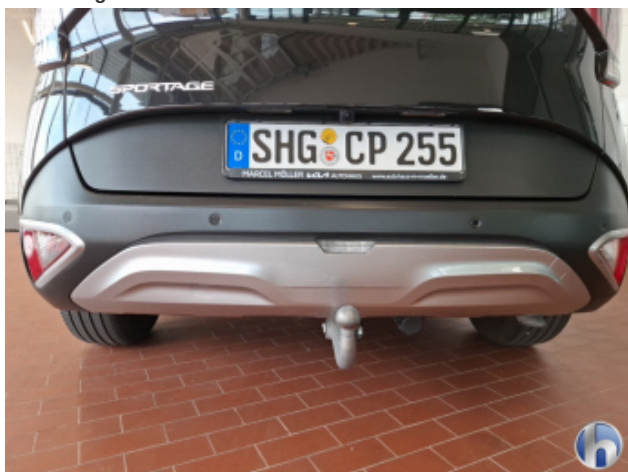
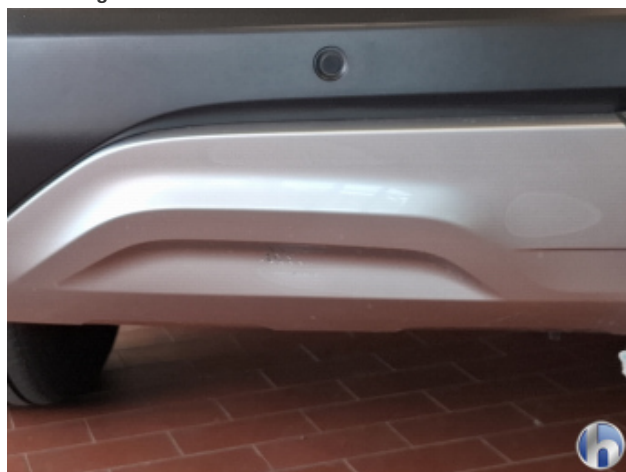
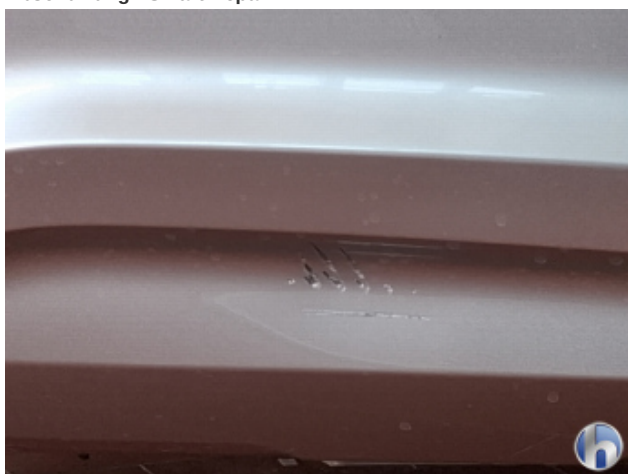
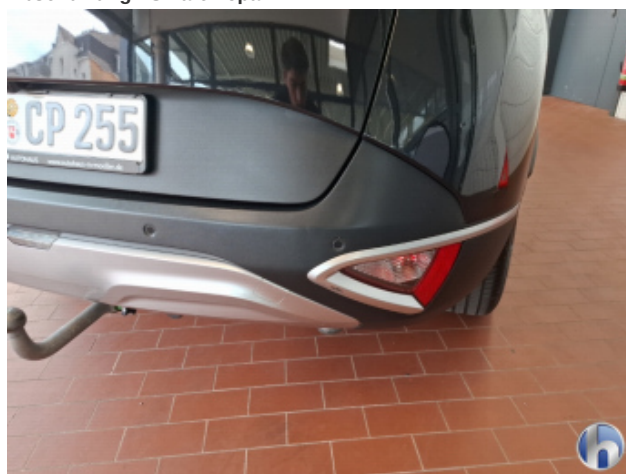
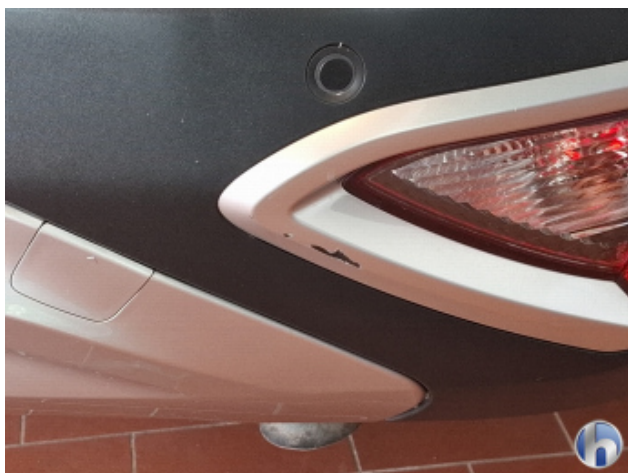
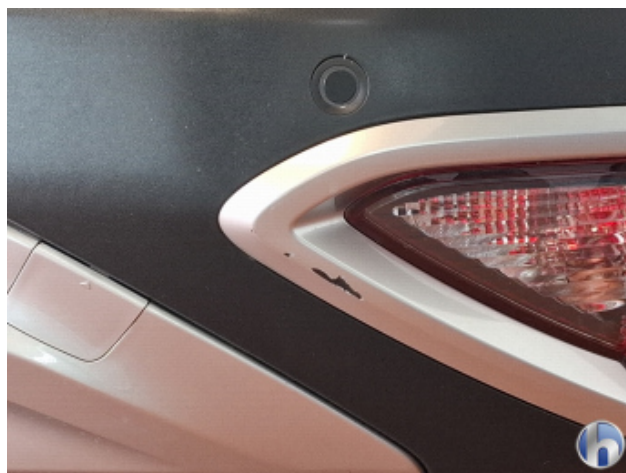
| | Bauteil | Schaden | Rep.-Art |
|---|---|---|---|
| 2. | Stoßfänger Hinten | Abschürfung | Smart Repair |

2. Stoßfänger Hinten  
**Abschürfung - Smart Repair**

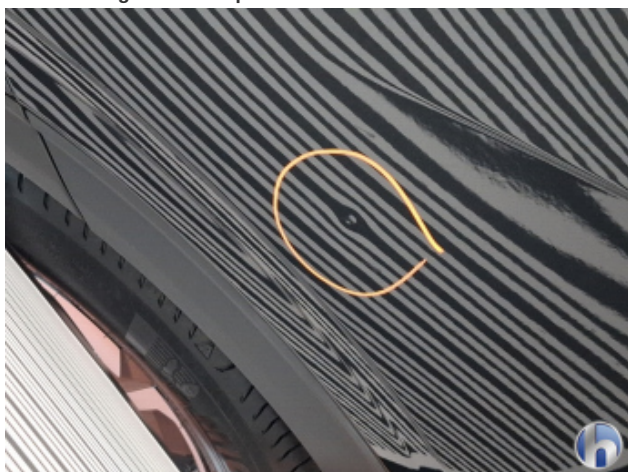
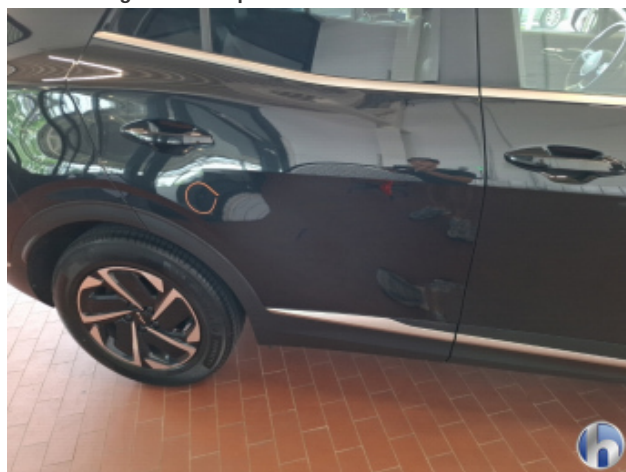
| | Bauteil | Schaden | Rep.-Art |
|---|---|---|---|
| 3. | Tür Hinten - Rechts | Gebrauchsspuren | Ohne Reparatur |

3. Tür Hinten - Rechts  
**Gebrauchsspuren - Ohne Reparatur**

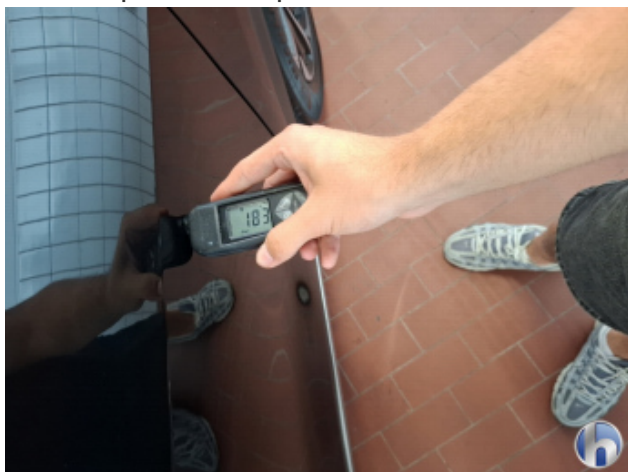
| <b>Hinweis:</b> | Tür vorne rechts nachlackiert |

| | Bauteil | Schaden | Rep.-Art |
|---|---|---|---|
| 4. | Tür Vorne - Rechts | Nachlackiert | Ohne Reparatur |

4. Tür Vorne - Rechts  
**Nachlackiert - Ohne Reparatur**
