Lynk & Co 01

Informazioni Veicolo

| Modello: | 01 | N. Telaio: | L6TCX2E75NE013834 |

Riepilogo dei danni

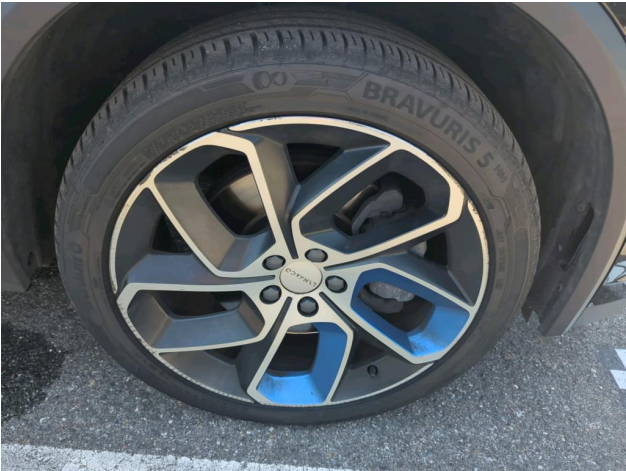
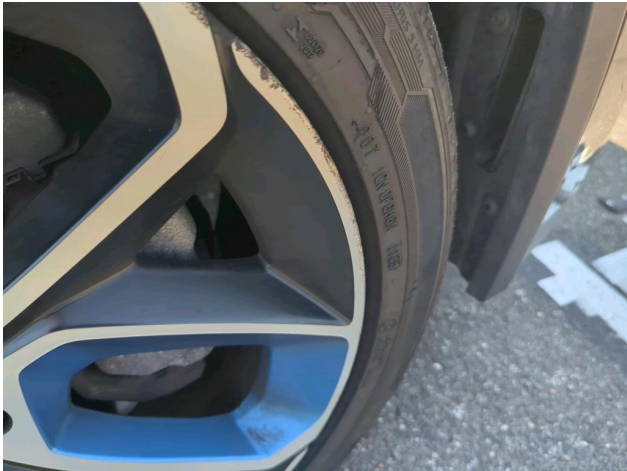
**Cerchio lega bicolore / policromo ant. Dx**  
Graffiature  
Riparare / sostituire (somma forfettaria)  
Ruote

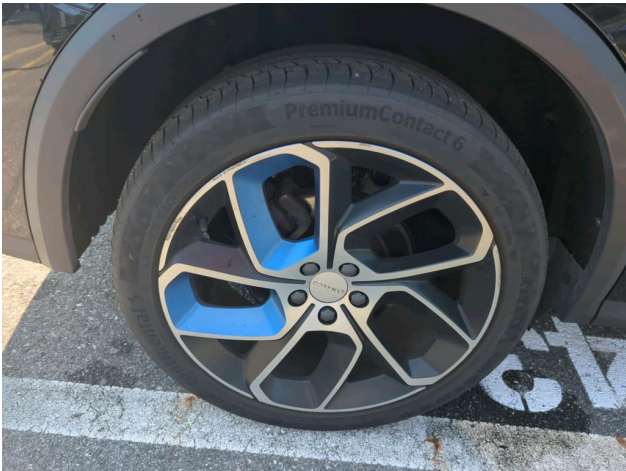
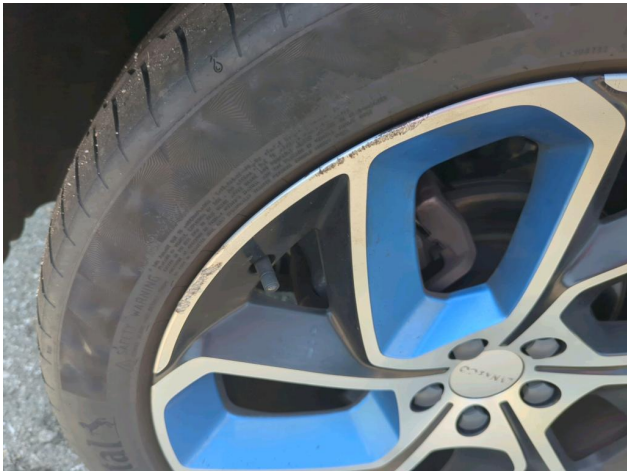
**Cerchio lega bicolore / policromo post. Dx**  
Graffiature  
Riparare / sostituire (somma forfettaria)  
Ruote

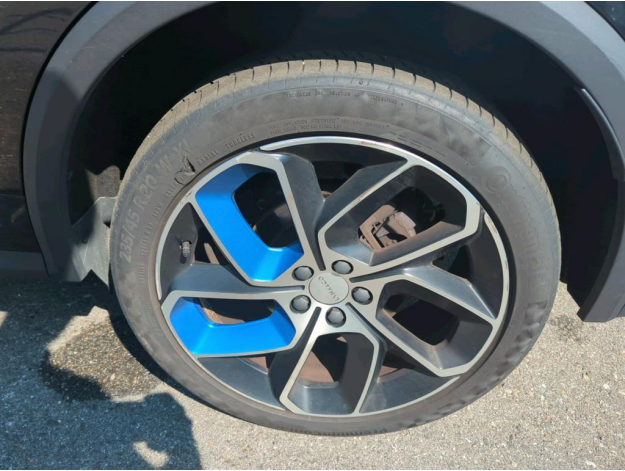
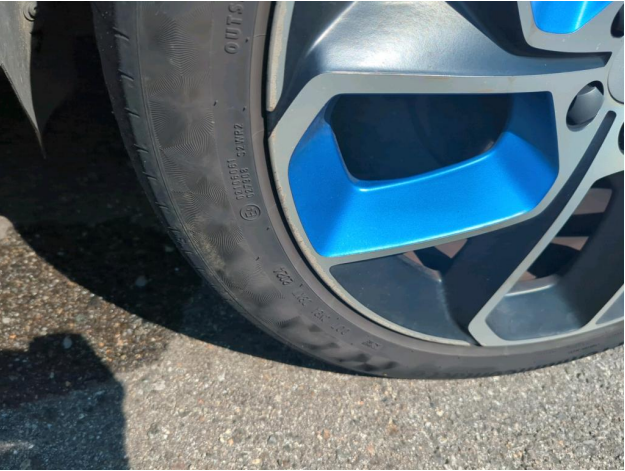
Cerchio lega bicolore / policromo post. Sx

Graffiature  
Riparare / sostituire (somma forfettaria)  
Ruote

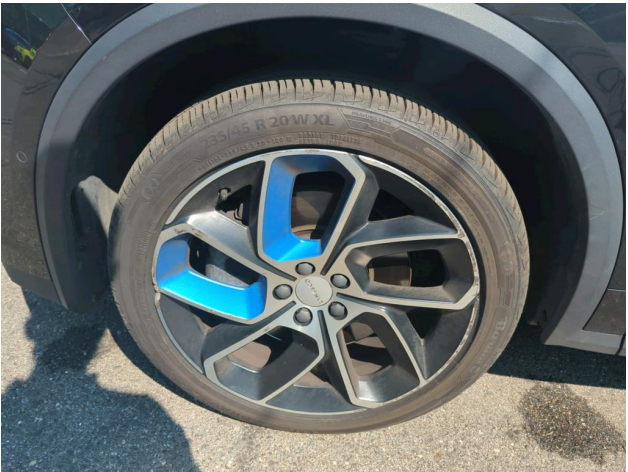
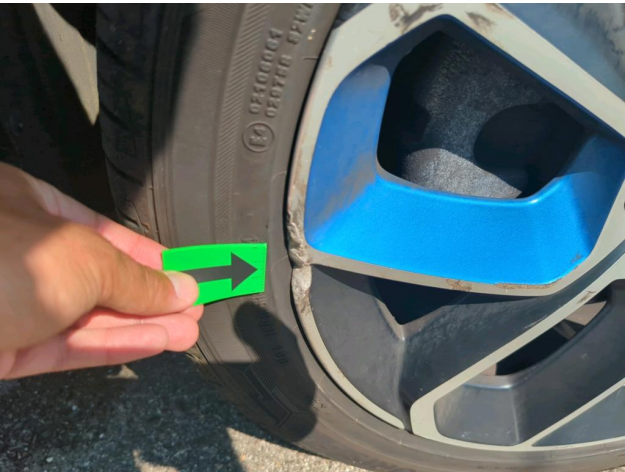
Cerchio lega bicoore / policromo ant. Sx

Deformato / Forzato  
Sostituire  
Ruote

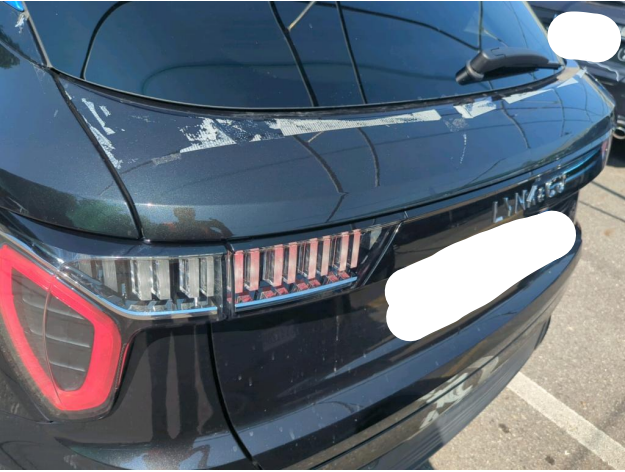
Cofano Post.

Danno chimico  
Levigare/lucidare  
Dietro/posteriore

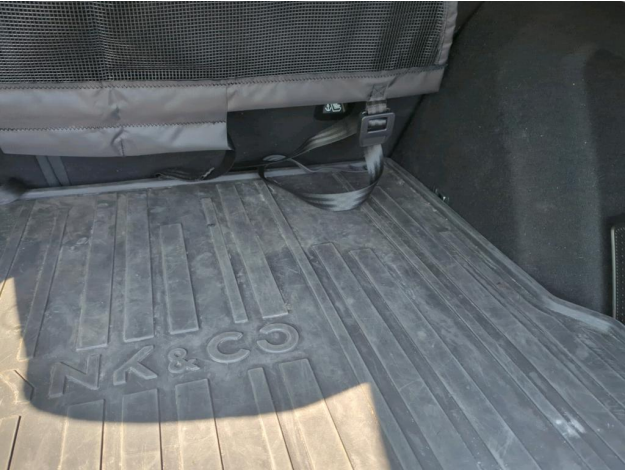
Kit di riparazione pneumatici

Mancanza  
Riparare / sostituire (somma forfettaria)  
Dietro/posteriore

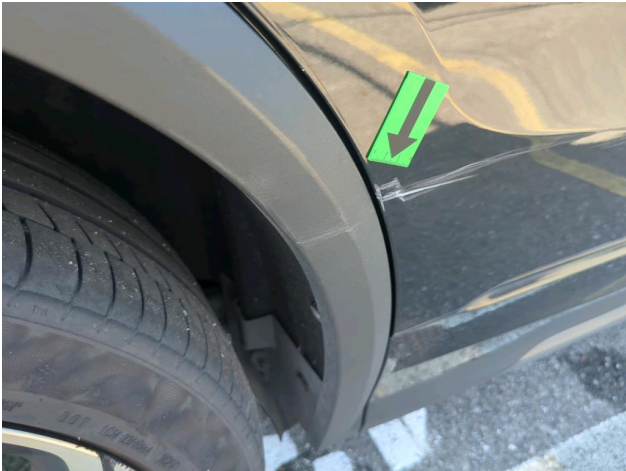
Modanatura arco passaruota post. Dx

Graffiature  
Sostituire  
Ruote

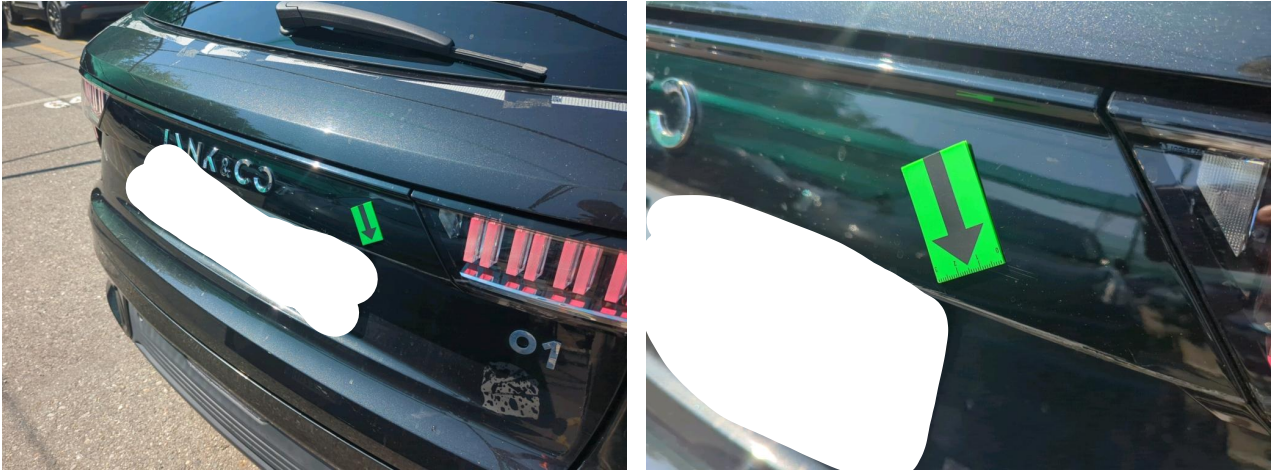
Modanatura maniglia portellone post

Graffiature  
Verniciatura  
Dietro/posteriore

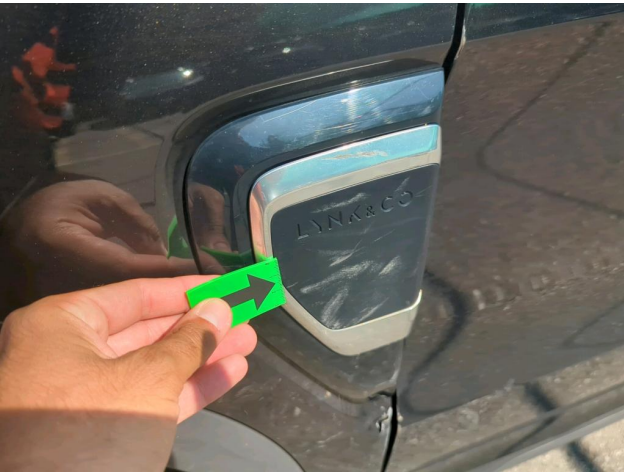
Modanatura parafrango ant. Sx

Graffiature  
Sostituire  
Sinistra

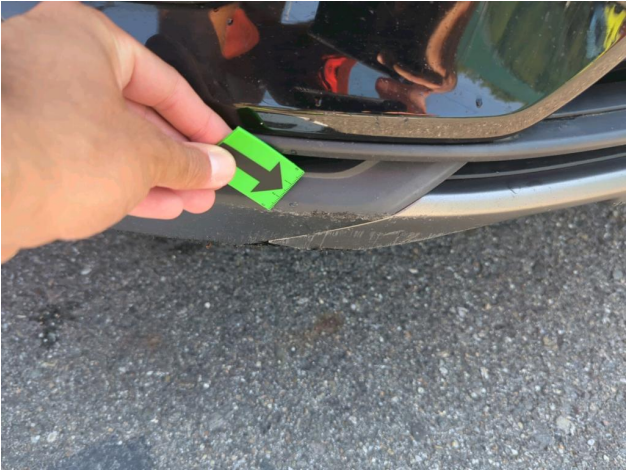
Modanatura paraurti Ant.(unico pezzo)

Graffiature  
Sostituire  
Davanti

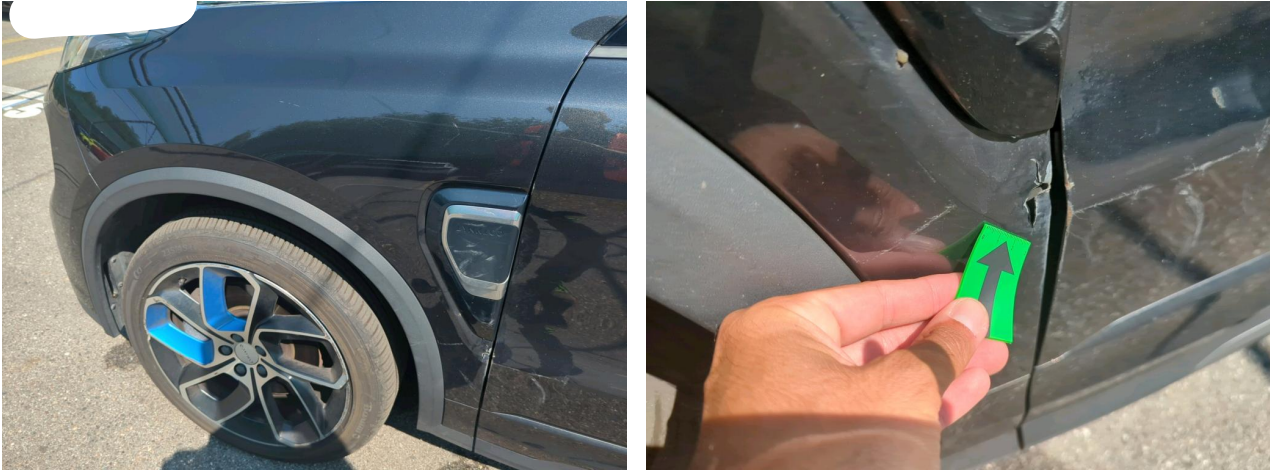
Parafrango ant. Sx

Crepato / lesionato  
Sostituire e dipingere  
Sinistra

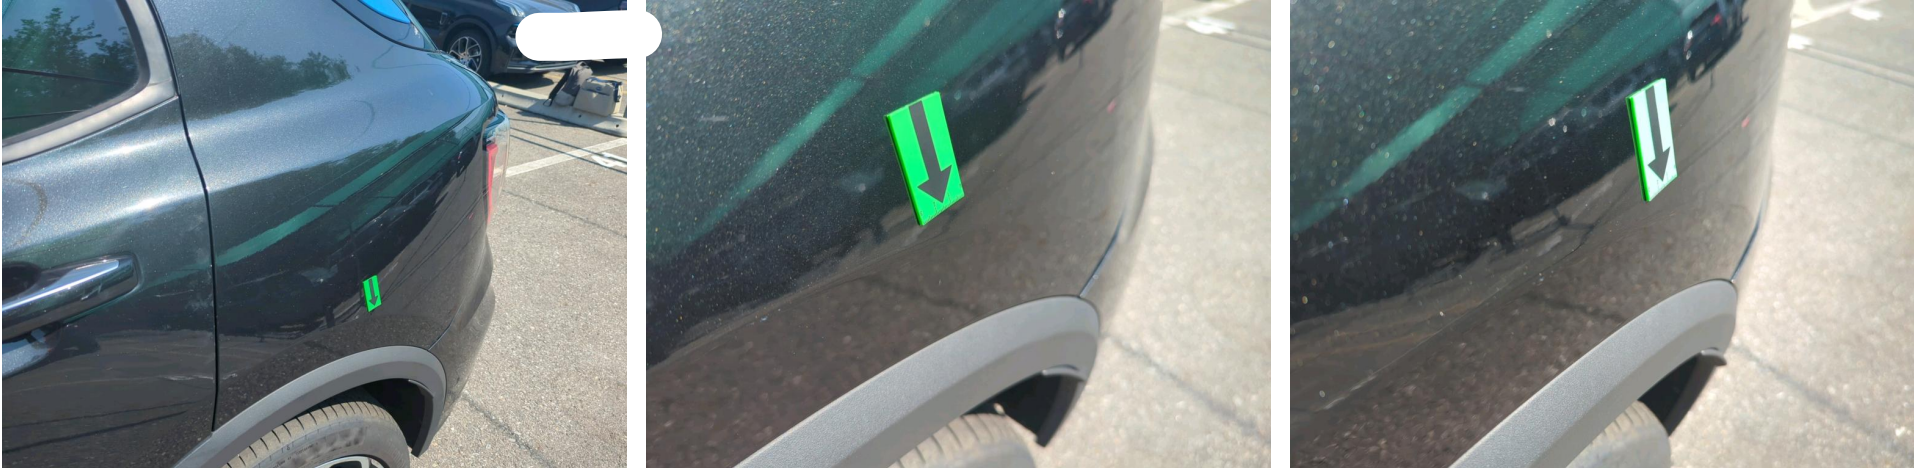
Parafrango post. Sx

Ammaccatura e graffio  
Riparare e dipingere  
Sinistra

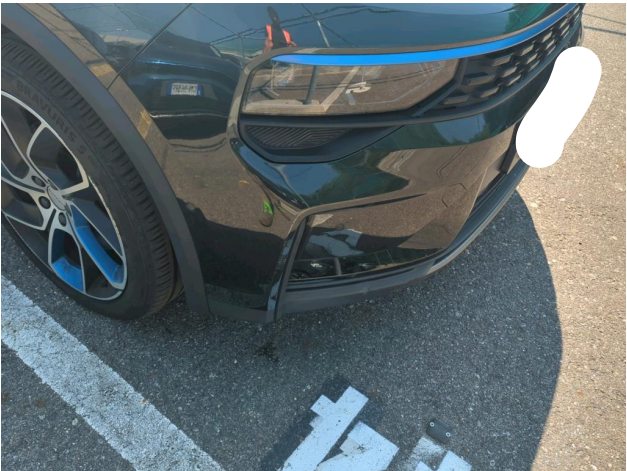
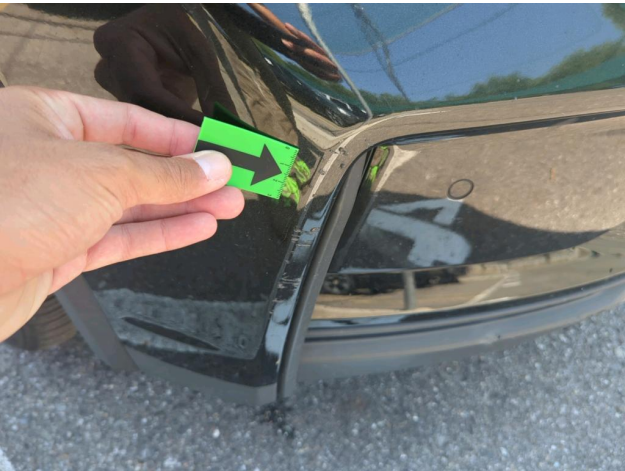
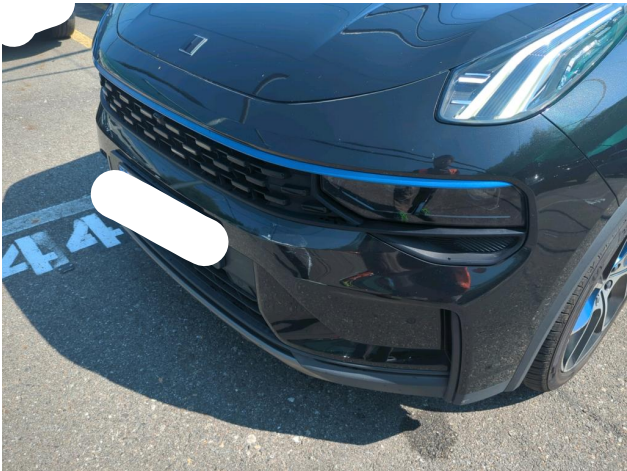
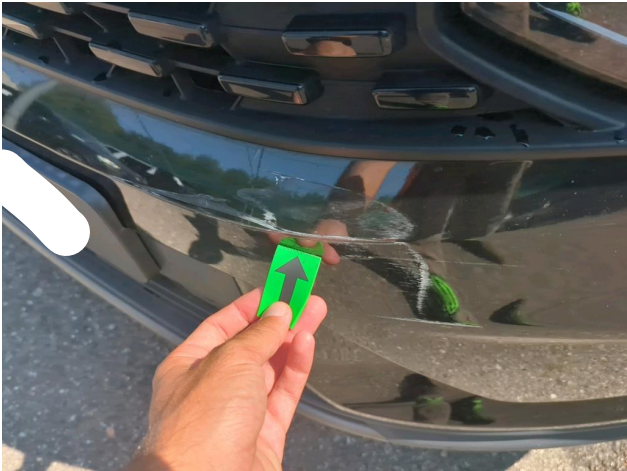
Paraurti ant.

Graffiature  
Verniciatura  
Davanti

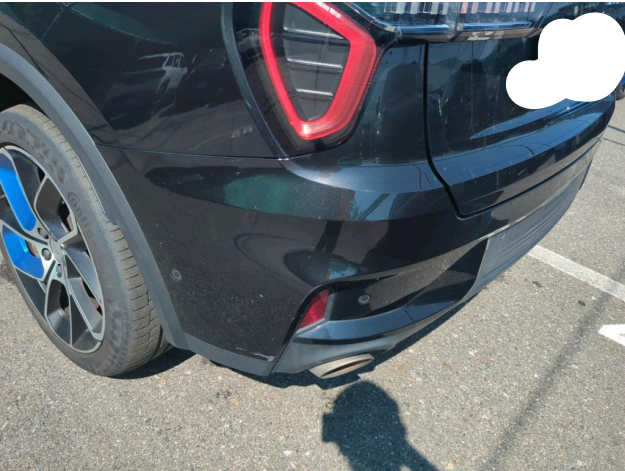
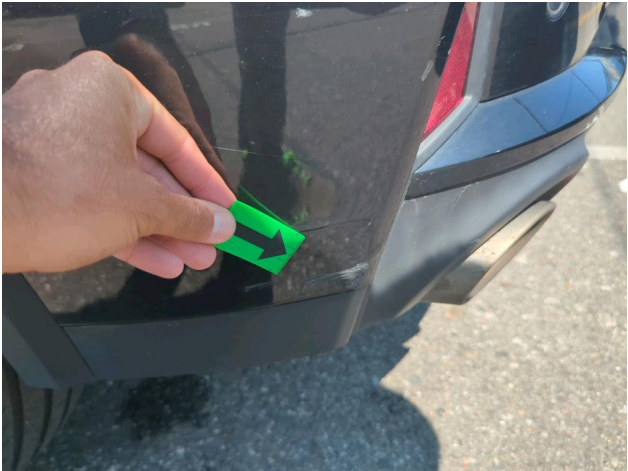
Paraurti post.

Graffiature  
Verniciatura  
Dietro/posteriore

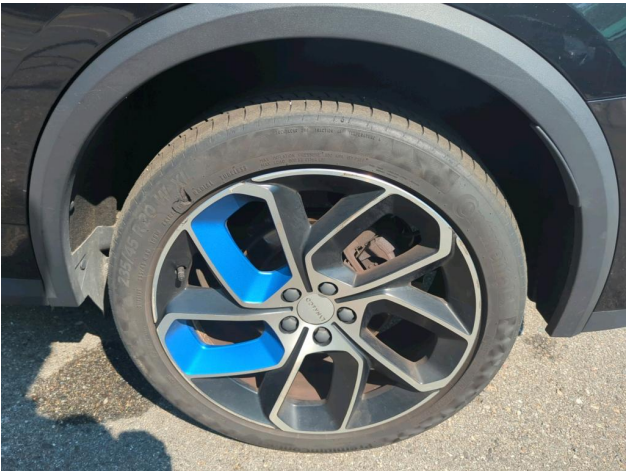
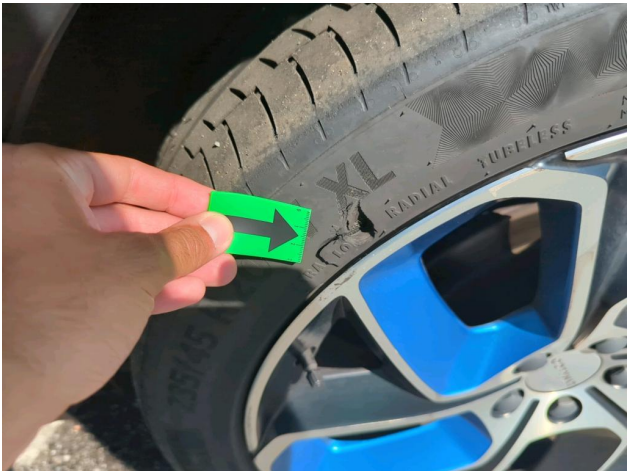
Pneumatico post. Sx

Strappo/tagliato  
Sostituire  
Ruote

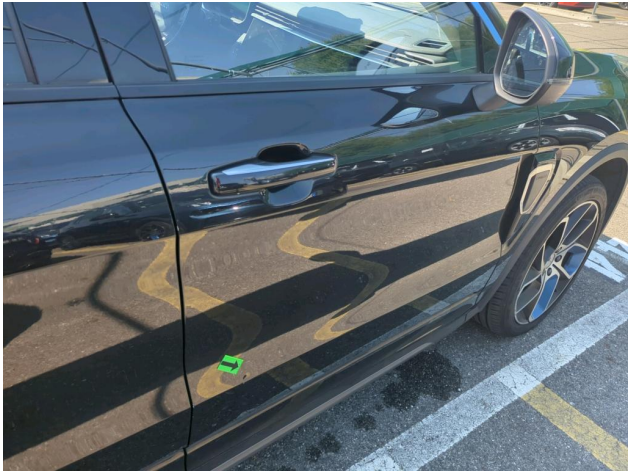
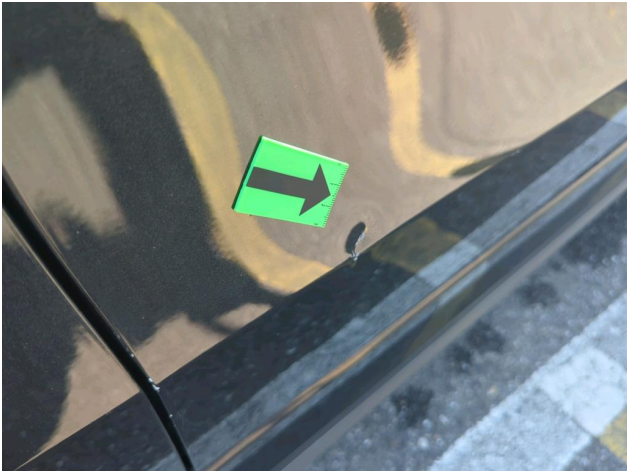
Porta ant. Dx

Ammaccatura e graffio  
Riparare e dipingere  
Destra

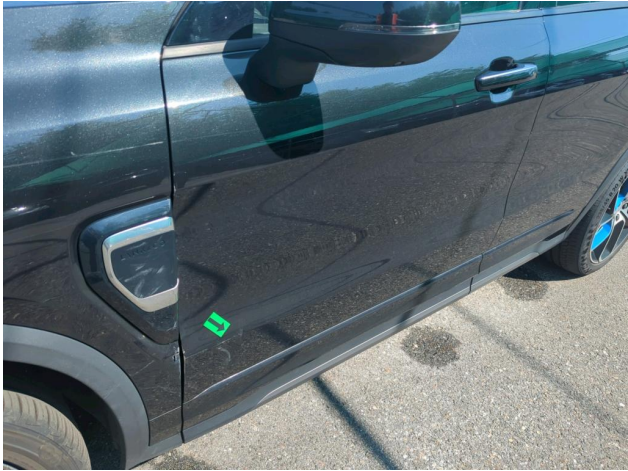
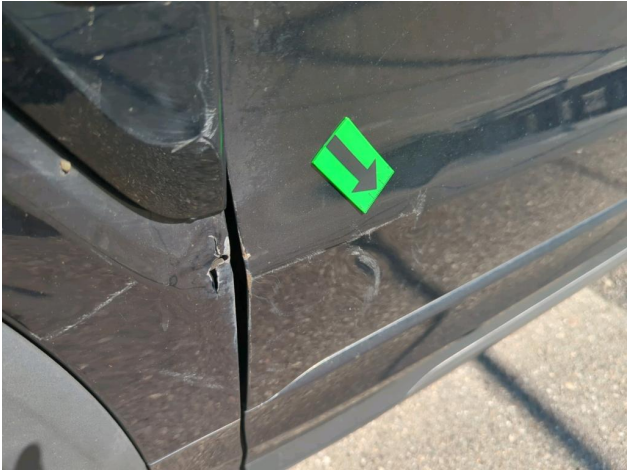
Porta ant. Sx

Ammaccatura e graffio  
Riparare e dipingere  
Sinistra

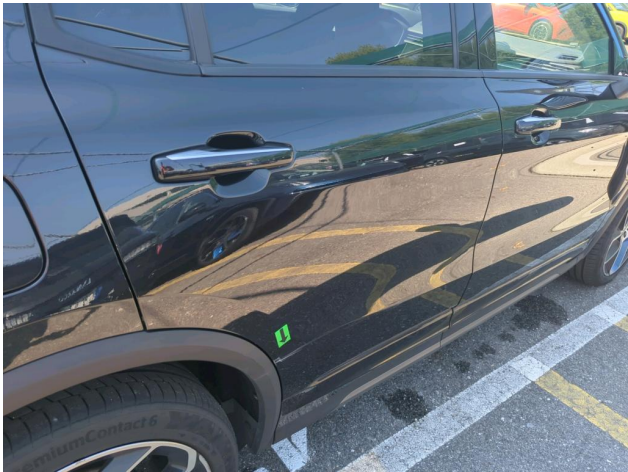
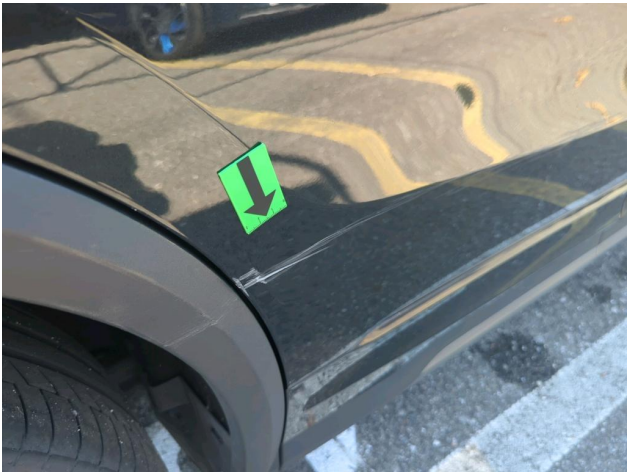
Porta post. Dx

Ammaccatura e graffio  
Riparare e dipingere  
Destra

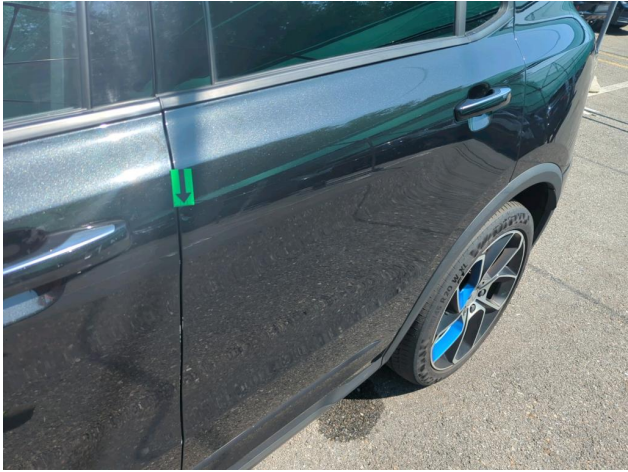
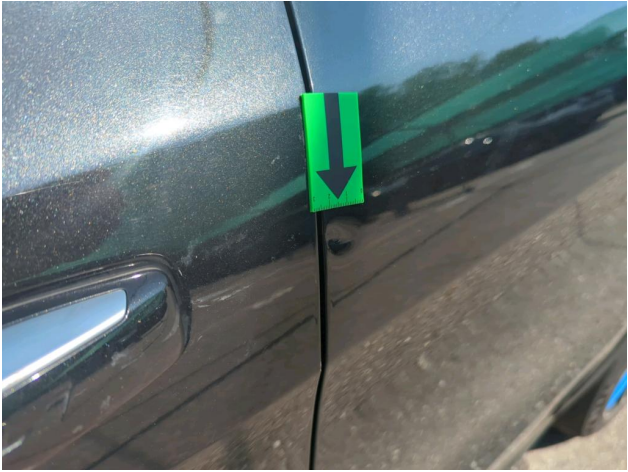
Porta post. Sx

Ammaccatura e graffio  
Riparare e dipingere  
Sinistra

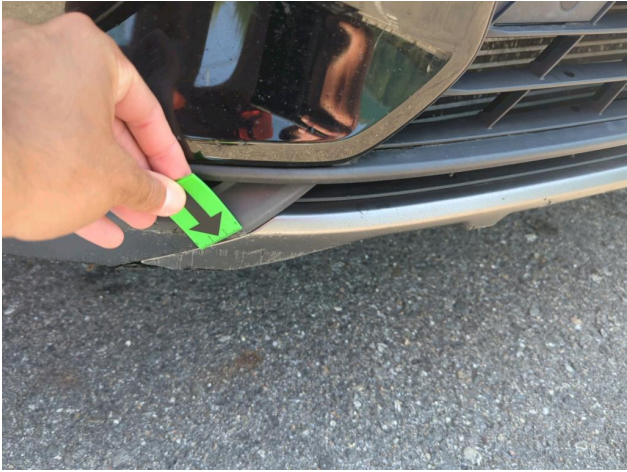
Spoiler paraurti ant.

Graffiature  
Verniciatura  
Davanti
