**Fahrzeug:** **MERCEDES GLE GLE 350 e 4MATIC Sports Utility Vehicle 5-türig 1991 ccm 333 PS / 245 KW Elektrisch Automatik**

| Amtliches Kennzeichen: | HD -MB 0919E | Fahrgestell-Nummer: | W1N1671541A674649 |

## Zustandsbericht

Inspection date: 18 Jun 2026  
**Protocol number: 46040006**  
Delivery date: 18 Jun 2026

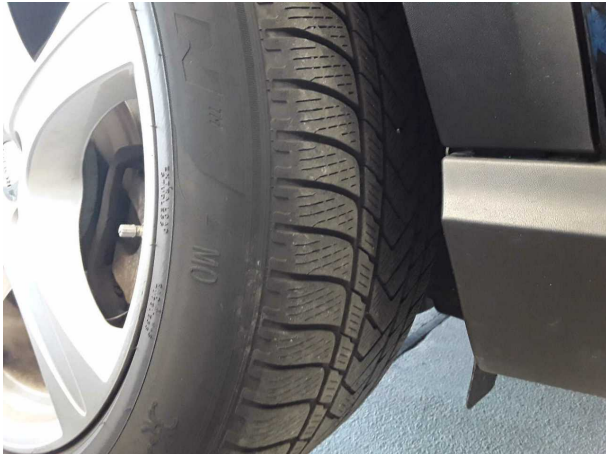
| No. | Component group | Description |
|---|---|---|
| 1 | Wheel / tyres | Tyre - right - Worn - No deduction |

**Damage #1:** Wheel / tyres: Tyre - right - Worn - No deduction

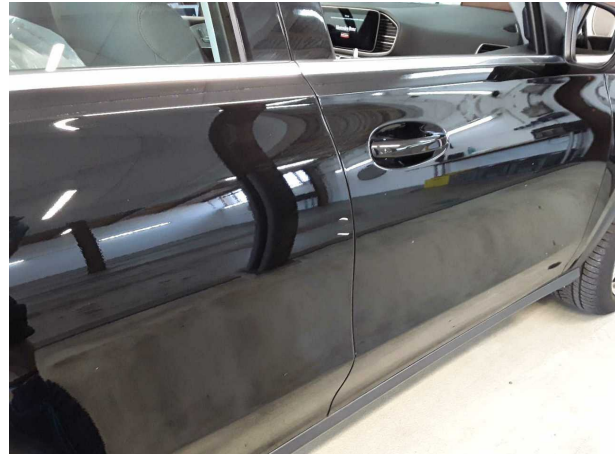
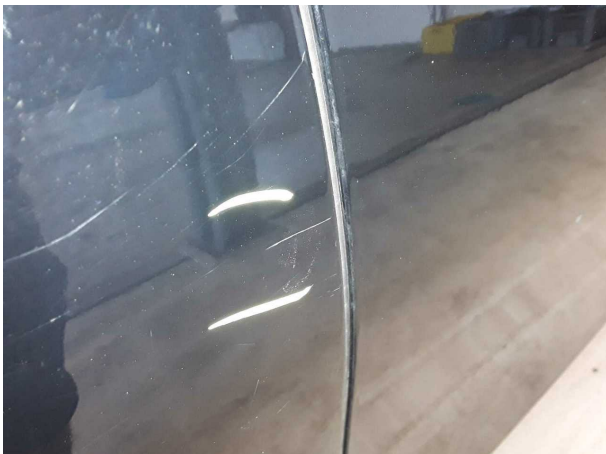
| No. | Component group | Description |
|---|---|---|
| 2 | Door - rear right side | Door - Scratch(es) - Cover / polish |

**Damage #2:** Door - rear right side: Door - Scratch(es) - Cover / polish

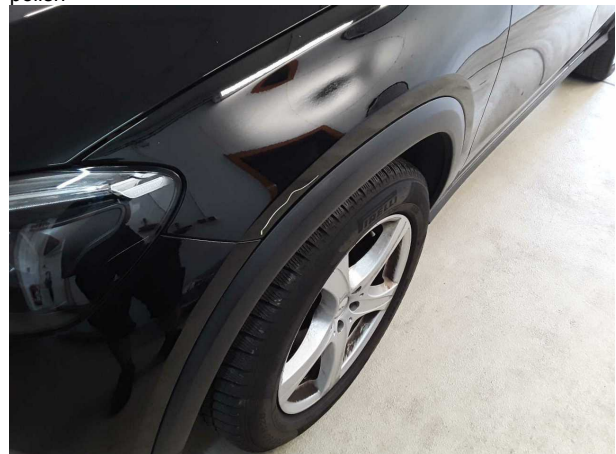
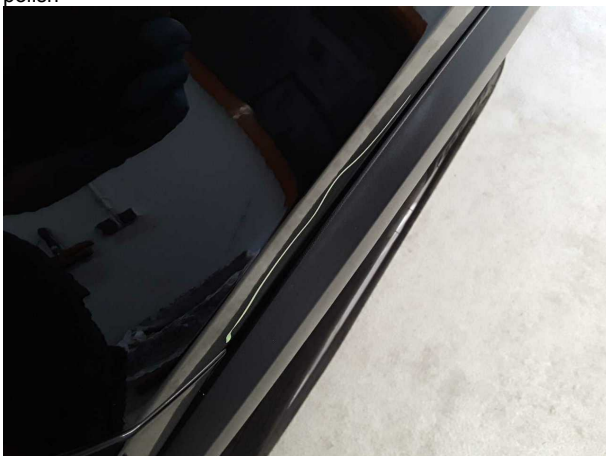
| No. | Component group | Description |
|---|---|---|
| 3 | Mudguard - left side | Wheel well extension - Loose - Un- / install |

**Damage #3:** Mudguard - left side: Wheel well extension - Loose - Un- / install

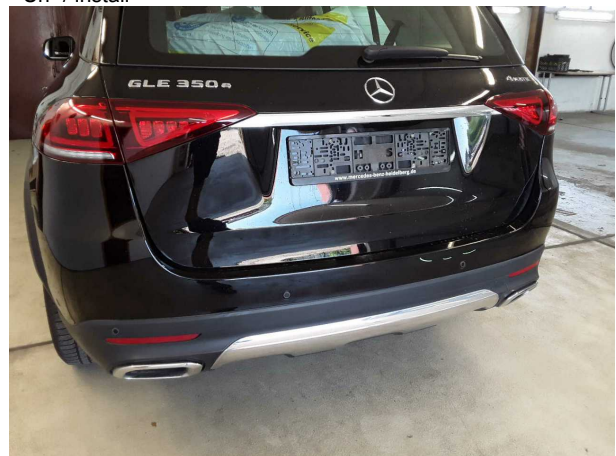
| No. | Component group | Description |
|---|---|---|
| 4 | Rear bumper | Rear bumper - Scratched - Loss in value |

**Damage #4:** Rear bumper: Rear bumper - Scratched - Loss in value

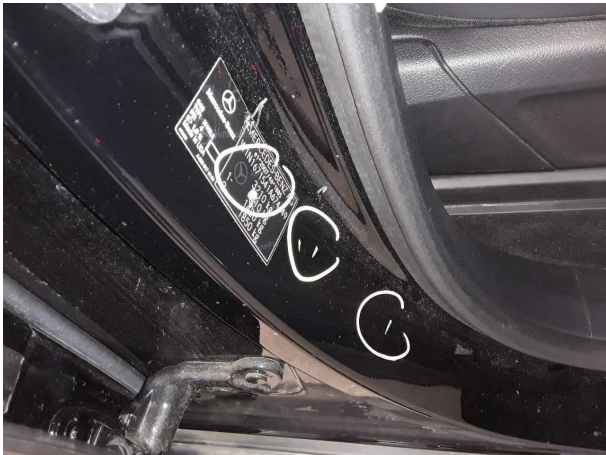
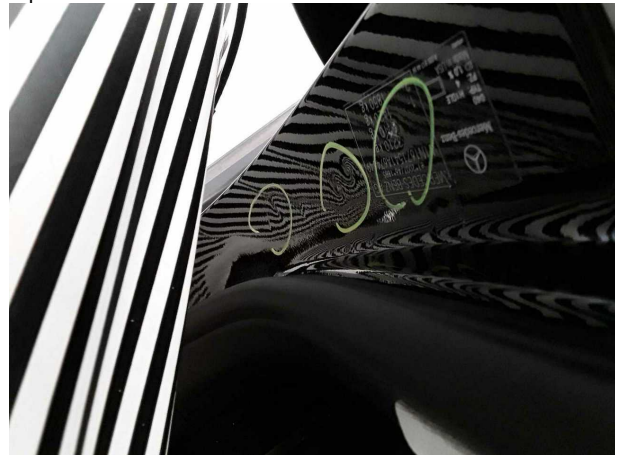
| No. | Component group | Description |
|---|---|---|
| 6 | Sill - right side | Sill - Dent / paintcoat damage - Repair and paint |

**Damage #6:** Sill - right side: Sill - Dent / paintcoat damage - Repair and paint

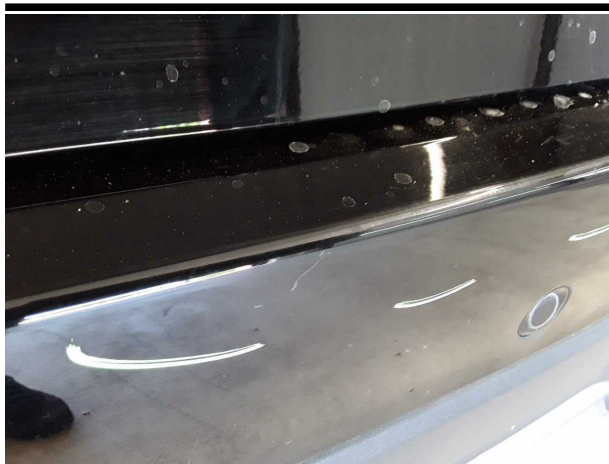
| Nr. | Bauteilgruppe | Beschreibung |
|---|---|---|
| 4 | Stoßfänger hinten | Stoßfänger hinten - verkratzt / verschürft - Wertminderung |

**Beschädigung #4:** Stossfänger hinten: Stossfänger hinten - verkratzt / verschürft - Wertminderung

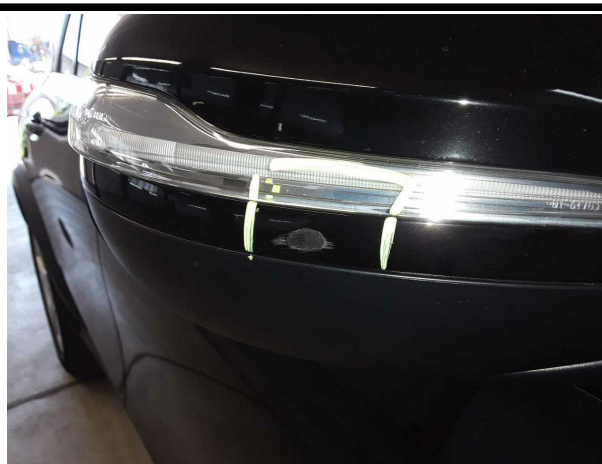
| Nr. | Bauteilgruppe | Beschreibung |
|---|---|---|
| 5 | Außenspiegel rechts | Abdeckkappe - verkratzt / verschürft - Smart Repair |

**Beschädigung #5:** Außenspiegel rechts: Abdeckkappe - verkratzt / verschürft - Smart Repair
