Zustandsbericht

Kunde :	Allane SE HCBE	Amtl. Kennzeichen :	COE-TK 357
Berichtsnummer :	000000923788-DE968		
Referenznummer:	31144072

Kia Sorento (MQ4)(2020->) Platinum 4WD

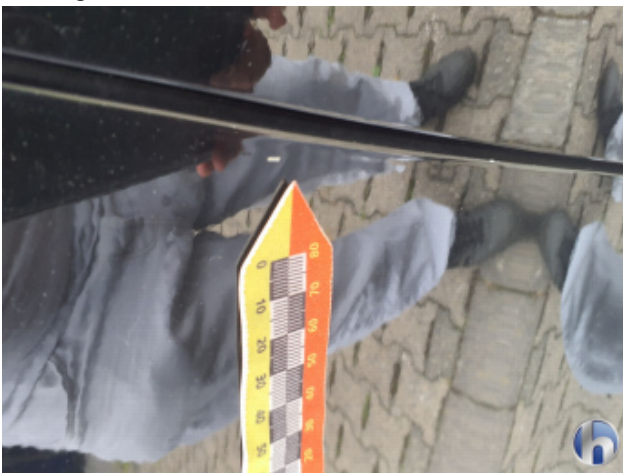
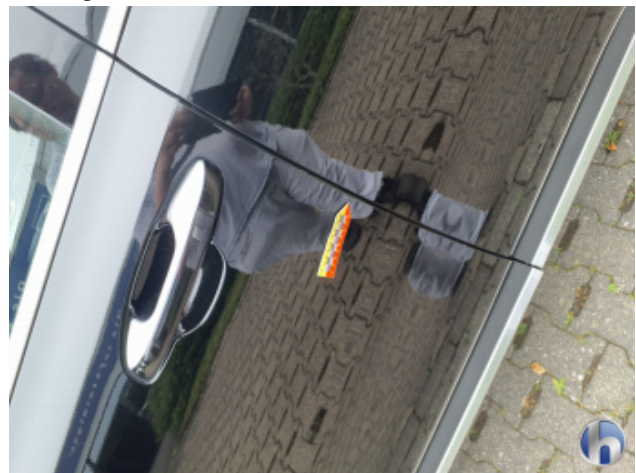
1. Tür Vorne - Links
Kratzer - Smart Repair

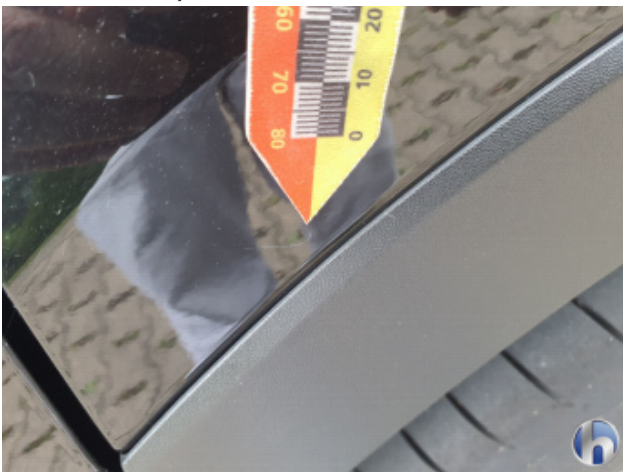
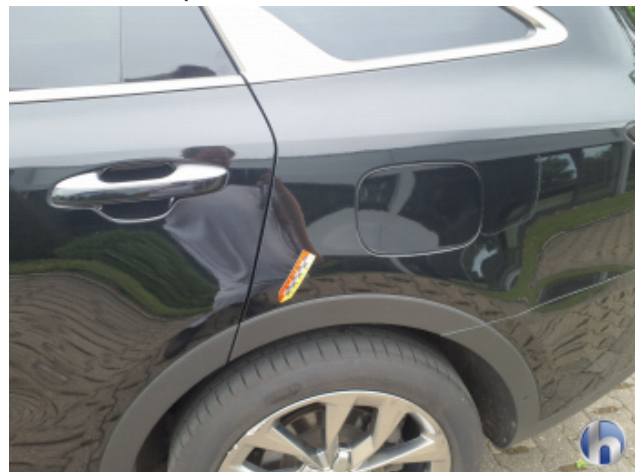
2. Seitenwand - Hinten - Links
Kratzer - Smart Repair

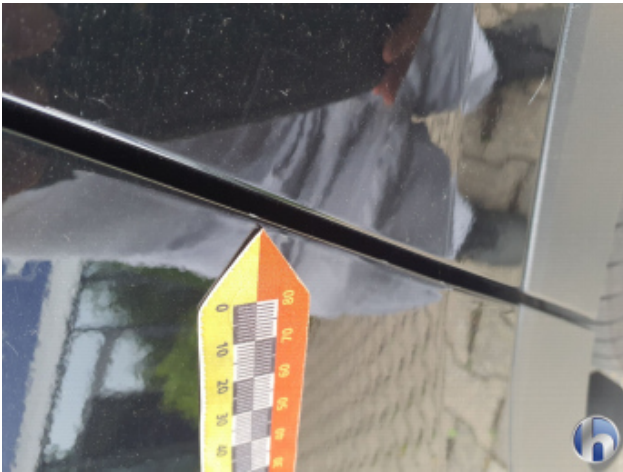
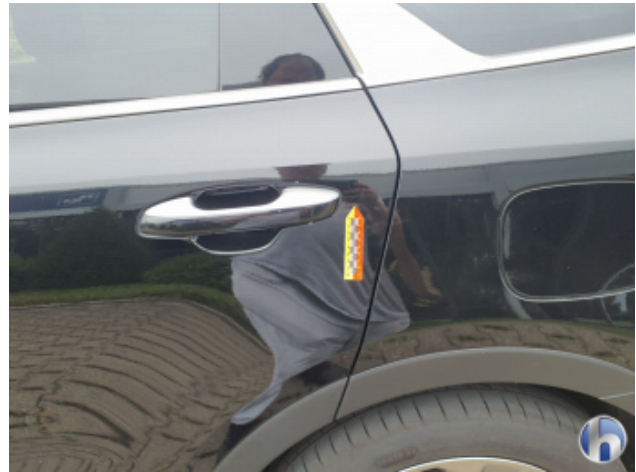
3. Tür Hinten - Links
Kratzer - Smart Repair

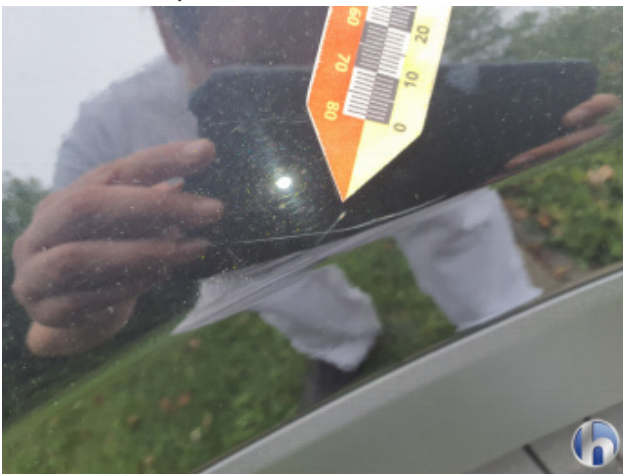
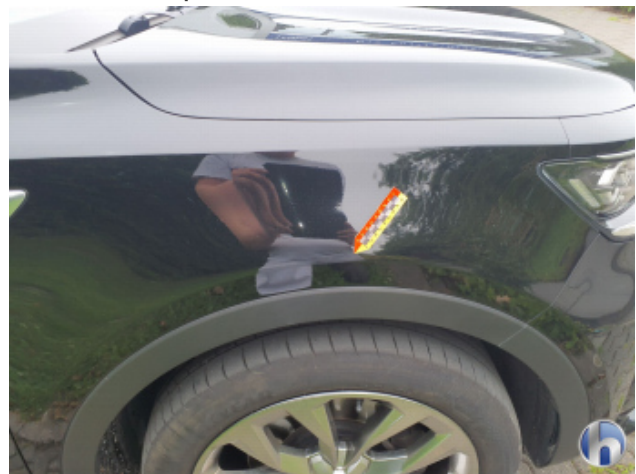
4. Kotflügel Vorne - Rechts
Kratzer - Smart Repair

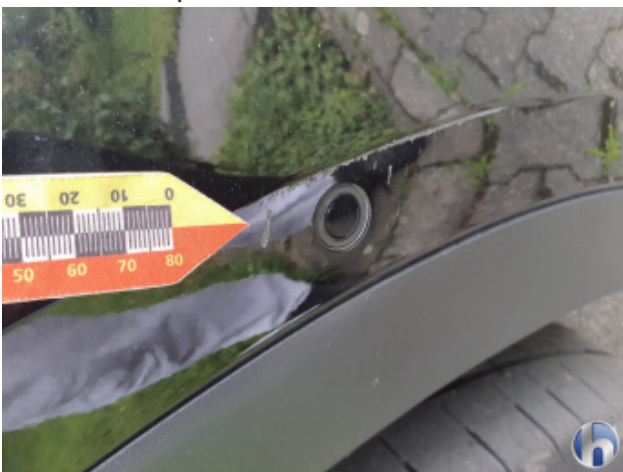
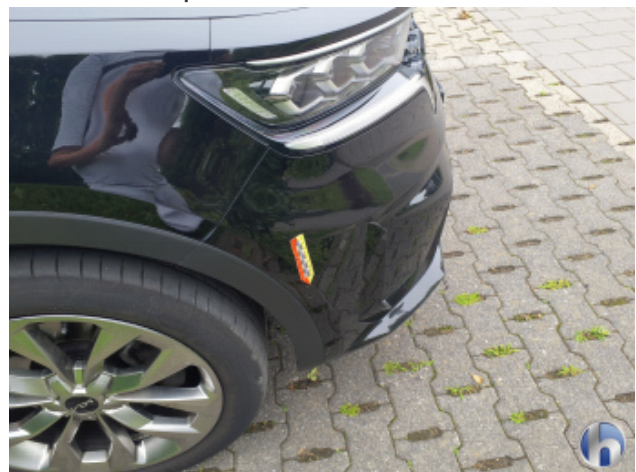
5. Stoßfänger Vorne
Kratzer - Smart Repair

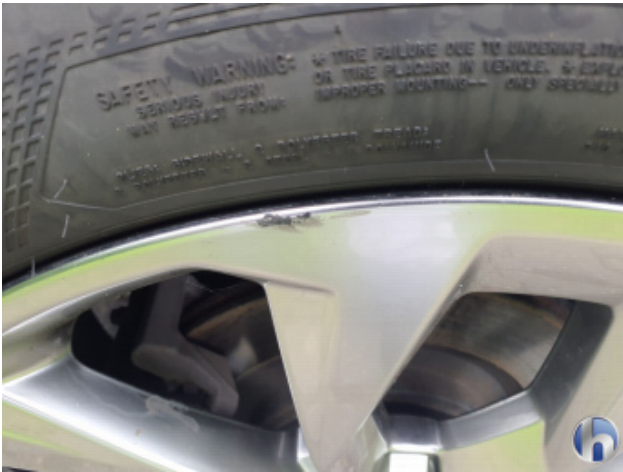
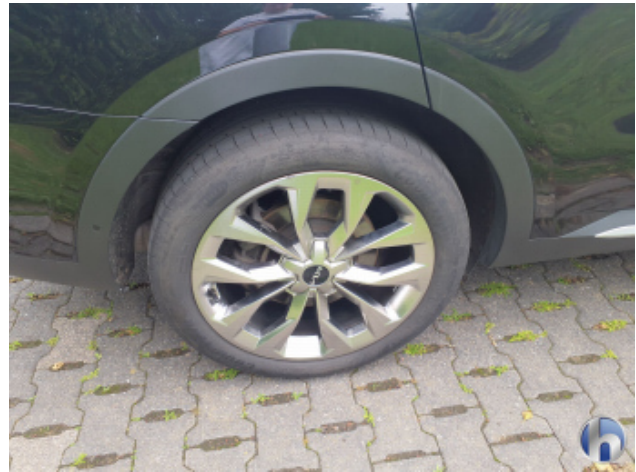
6. Felge Hinten - Rechts
Kratzer - Smart Repair

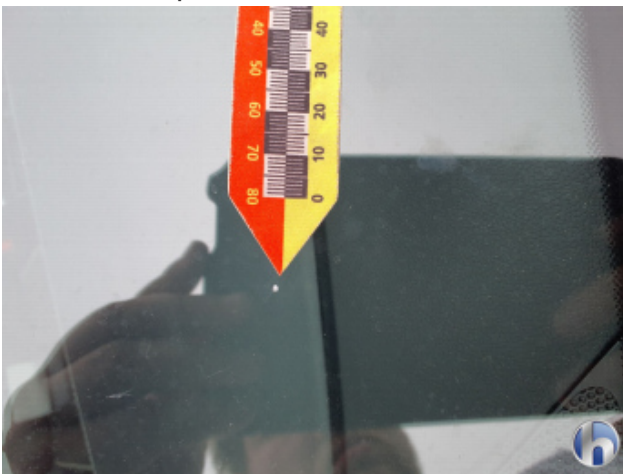
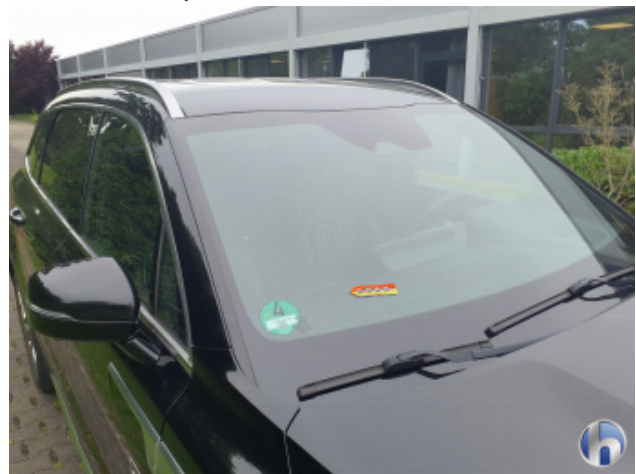
7. Windschutzscheibe
Gebrauchsspuren - Ohne Reparatur

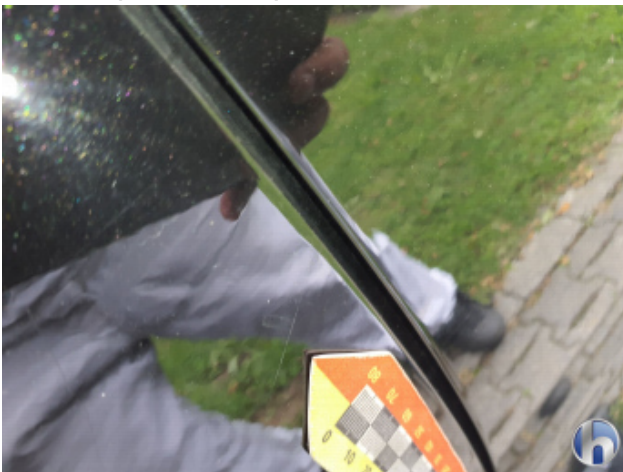
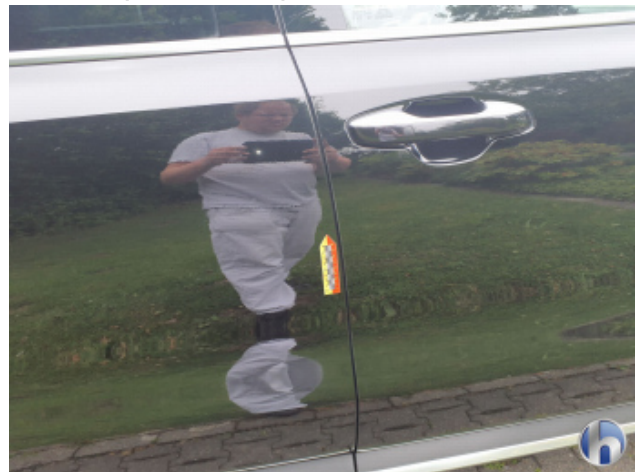
8. Tür Hinten - Rechts
Kratzer - Smart Repair

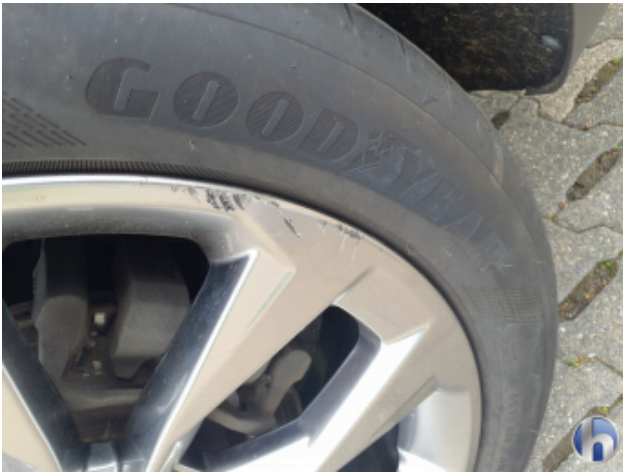
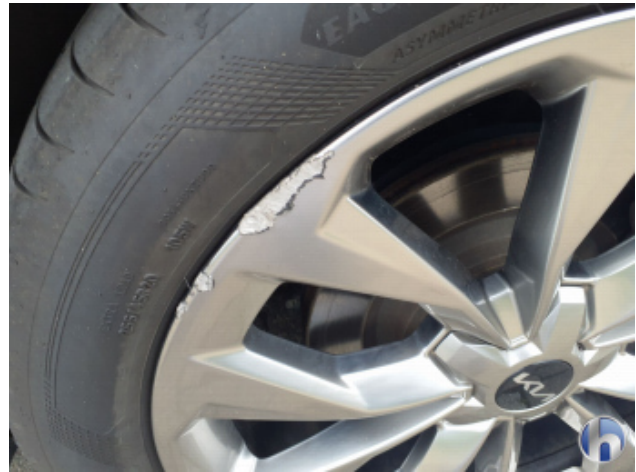
9. Felge Hinten - Links
Beschädigt - Smart Repair

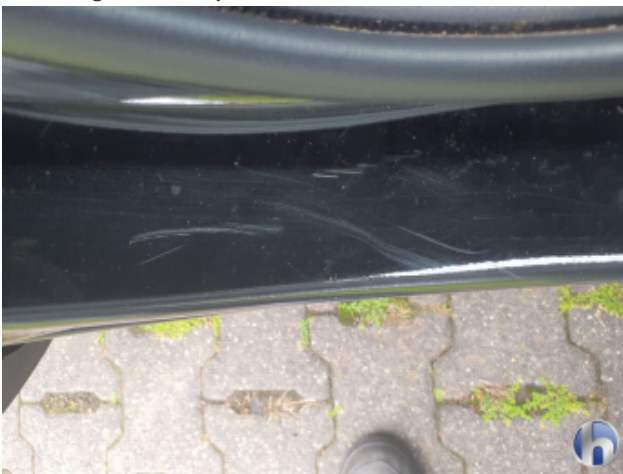
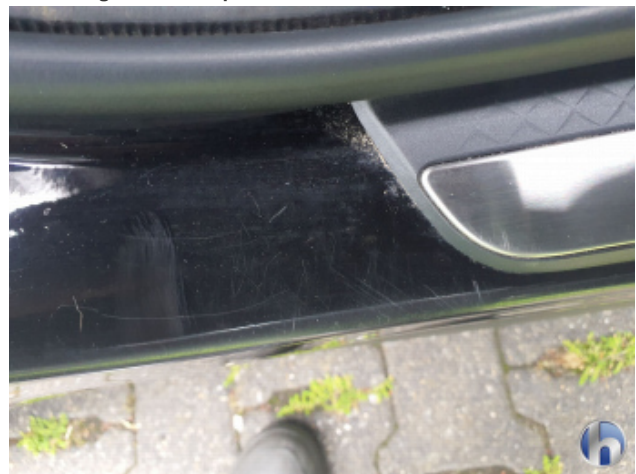
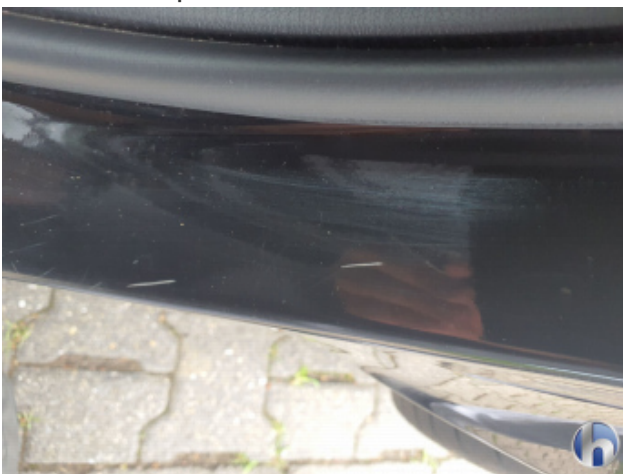
10. Fußraum Innenraum rechts vorne
Kratzer - Smart Repair
