**Fahrzeug:** HYUNDAI IONIQ 5 77,4 kWh Heckantrieb Sports Utility Vehicle 5-türig 0 ccm 229 PS / 168 KW Elektrisch Automatik

## Bewertungsgutachten

AC WS811E

| Besichtigung | 03.08.2026 um 11:15 Uhr<br>DEKRA Automobil GmbH Niederlassung Aachen, Rottstr. 41, 52068 Aachen |

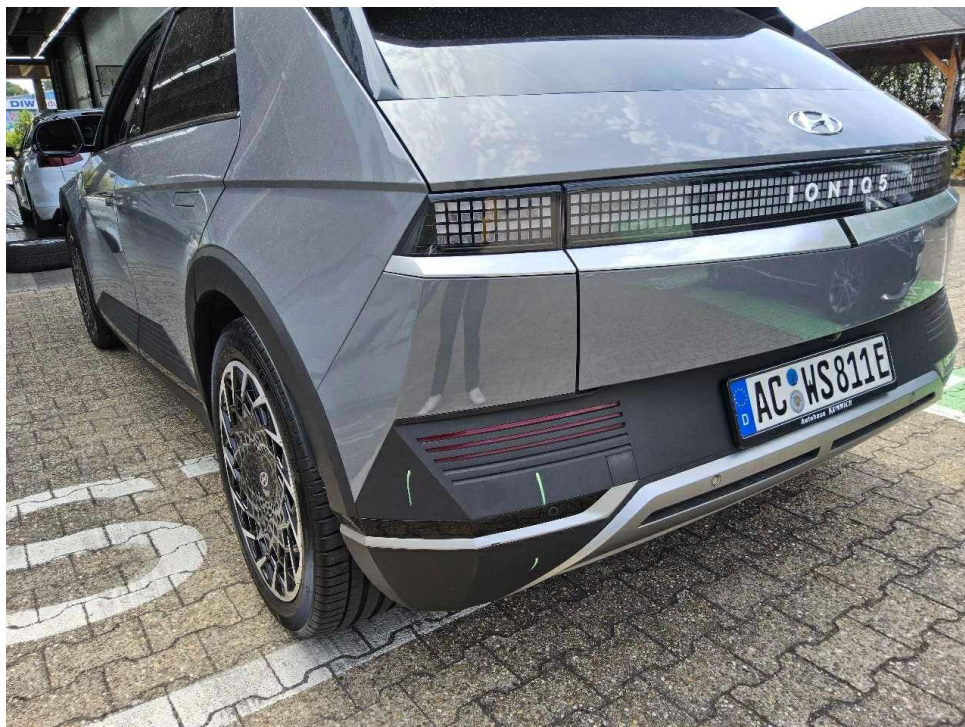
Bild 8 :

Stoßfänger hinten eingedrückt und verschrammt, erneuern (Bild 8, 9, 10, 11); HU fällig, erneuern (Bild 15); Dachrahmen rechts Lackierung, Umweltschaden, polieren (Bild 13). Motorhaube Lackierung, Umweltschaden, polieren (Bild 12). Heckspoiler Lackierung, Umweltschaden, polieren (Bild 14).

| Bezeichnung des Schadens / Rep.-Weg | Rep.Kost<br>brutto | Anrechn. | Minderwert<br>brutto |
|---|---|---|---|
| 1. Stoßfänger hinten eingedrückt und<br>verschrammt, erneuern (Bild 8, 9, 10, 11) | 921 | 100 | -921,00 |

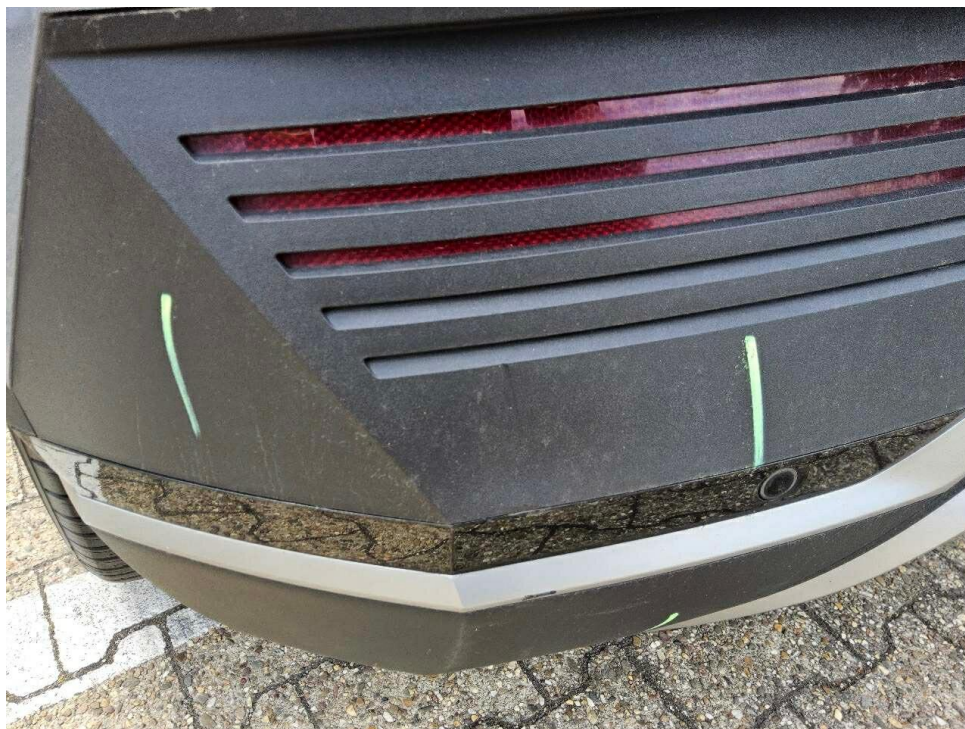
Bild 9 : Stoßfänger hinten eingedrückt und verschrammt

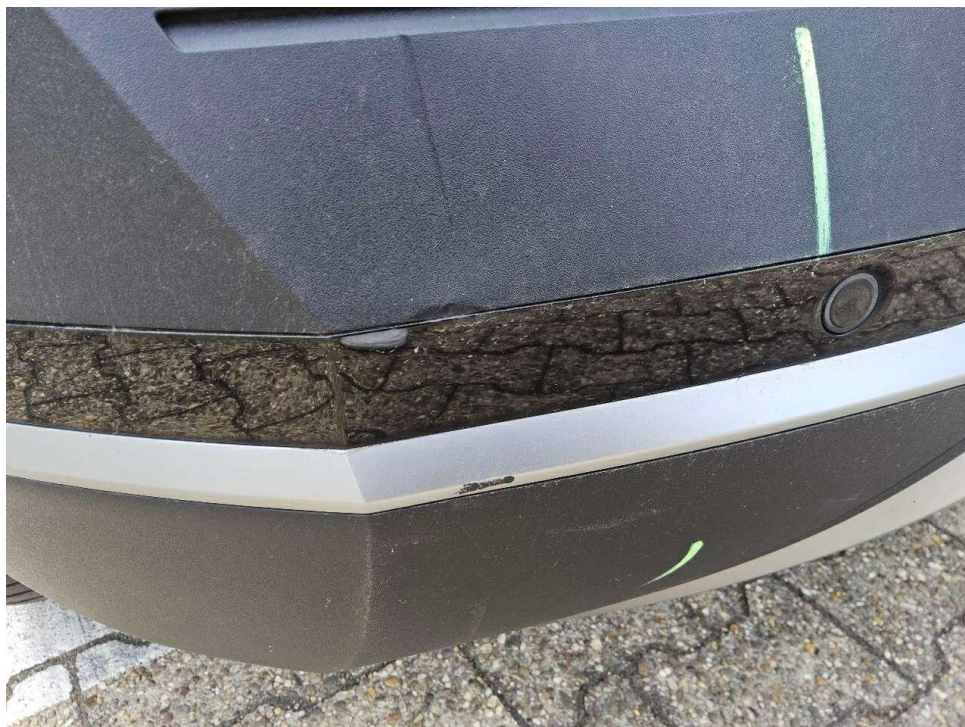
Bild 10 : Stoßfänger hinten eingedrückt und verschrammt

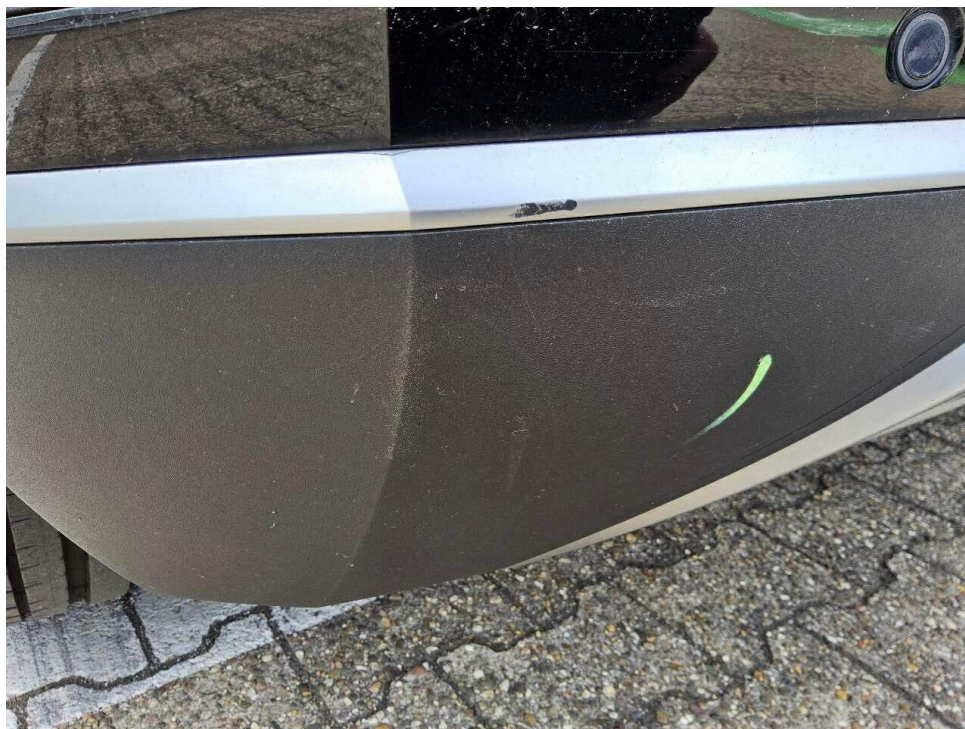
Bild 11 : Stoßfänger hinten eingedrückt und verschrammt

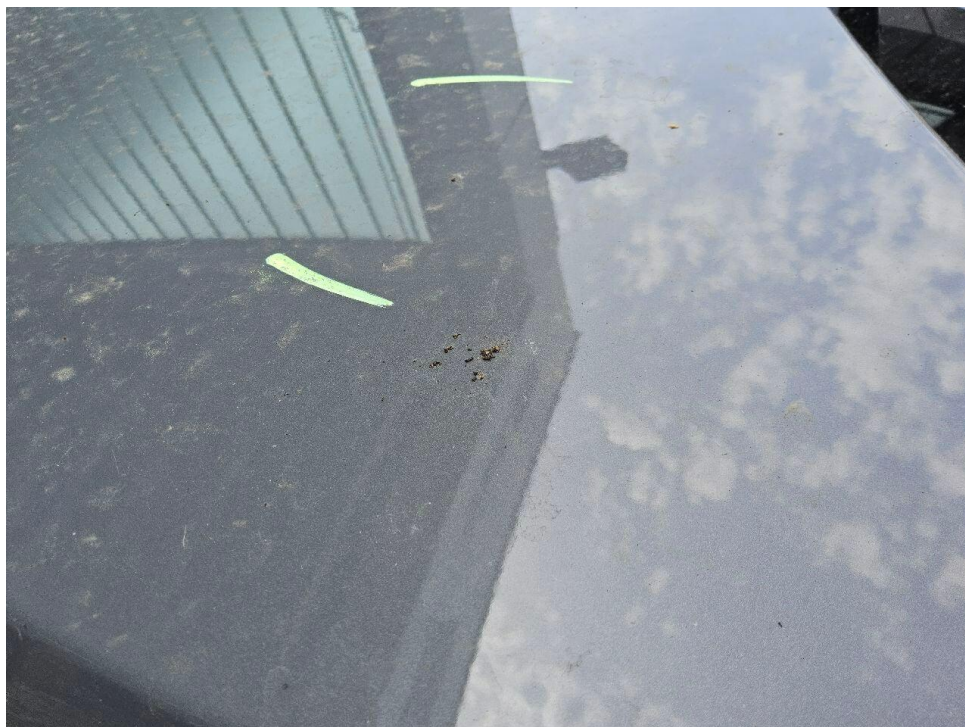
Bild 12 : Motorhaube Lackierung, Umweltschaden, polieren

| Bezeichnung des Schadens / Rep.-Weg | Rep.Kost<br>brutto | Anrechn. | Minderwert<br>brutto |
|---|---|---|---|
| 4. Motorhaube Lackierung, Umweltschaden,<br>polieren (Bild 12) | 31 | 100 | -31,00 |

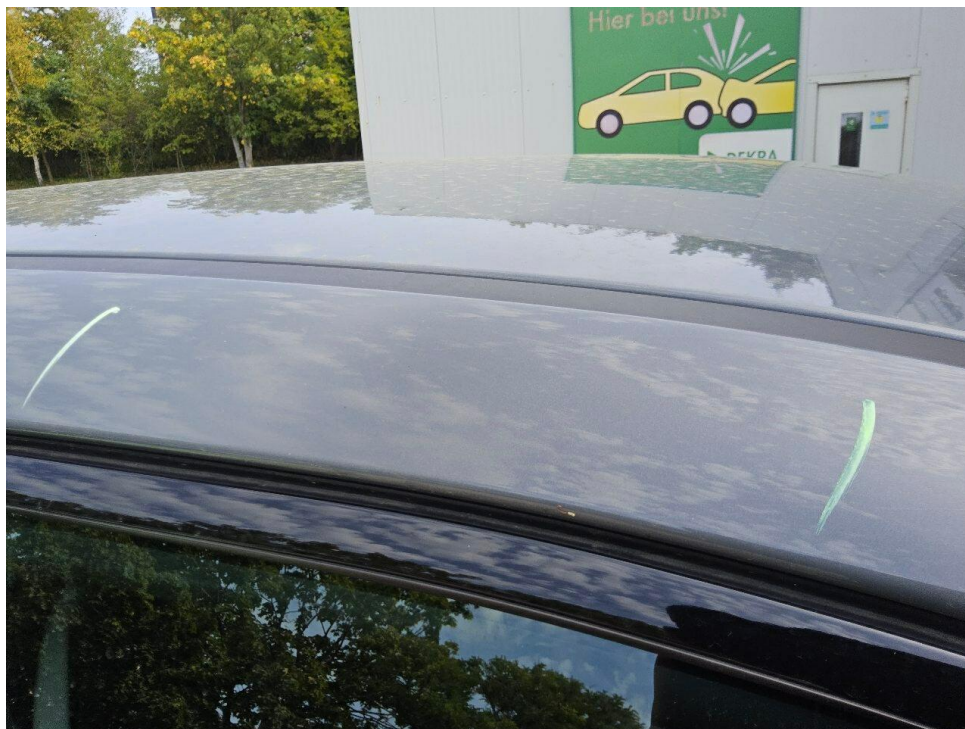
Bild 13 : Dachrahmen rechts Lackierung, Umweltschaden, polieren

| Bezeichnung des Schadens / Rep.-Weg | Rep.Kost<br>brutto | Anrechn. | Minderwert<br>brutto |
|---|---|---|---|
| 3. Dachrahmen rechts Lackierung,<br>Umweltschaden, polieren (Bild 13) | 31 | 100 | -31,00 |

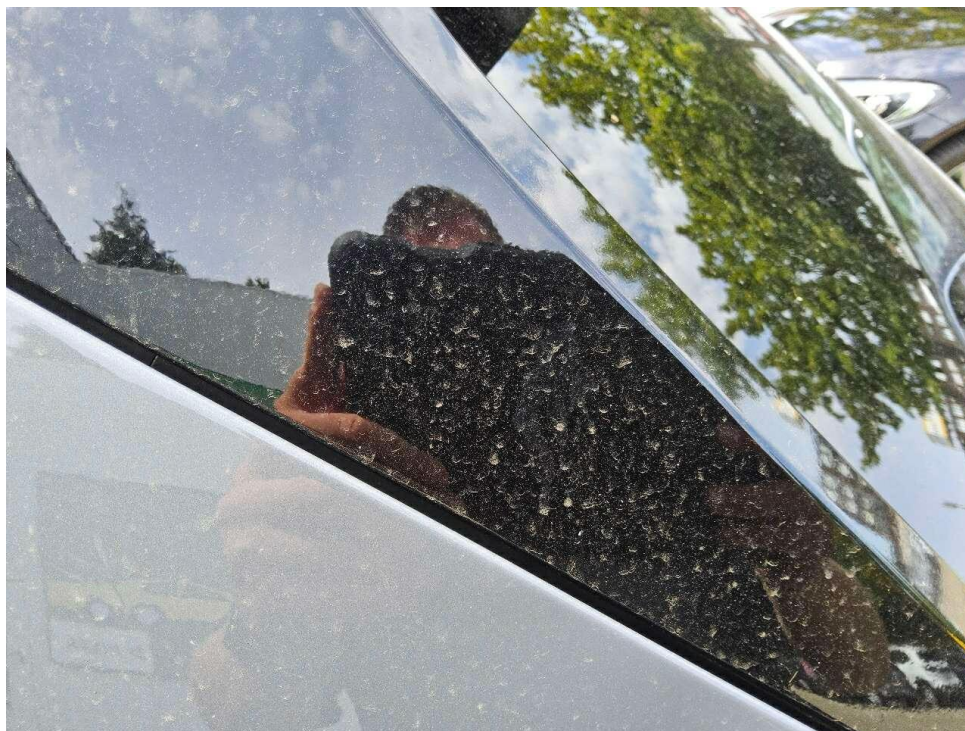
Bild 14 : Heckspoiler Lackierung, Umweltschaden, polieren

| Bezeichnung des Schadens / Rep.-Weg | Rep.Kost<br>brutto | Anrechn. | Minderwert<br>brutto |
|---|---|---|---|
| 5. Heckspoiler Lackierung, Umweltschaden,<br>polieren (Bild 14) | 31 | 100 | -31,00 |

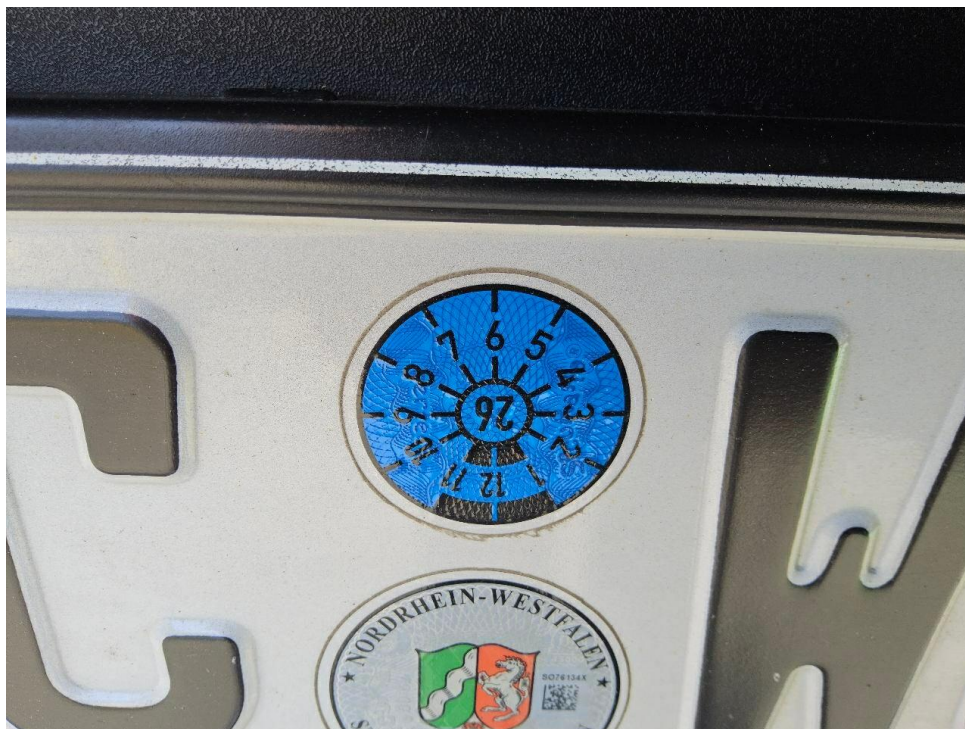
Bild 15 : HU fällig

| Bezeichnung des Schadens / Rep.-Weg | Rep.Kost<br>brutto | Anrechn. | Minderwert<br>brutto |
|---|---|---|---|
| 2. HU fällig, erneuern (Bild 15) | 105 | 100 | -105,00 |
