## Gutachten

**Betreff** Minderwertgutachten PKW  
**Besichtigungsdatum / Ort** 22.05.2026 / Riederwald  
Am Riederbruch 8  
60386 Frankfurt  
**Fahrzeug-Identnummer** 1FA6P8K01L5582463

| <b>Fahrzeugart</b> | PKW Coupe |
| <b>Modell / Verkaufsbezeichnung</b> | Mustang |

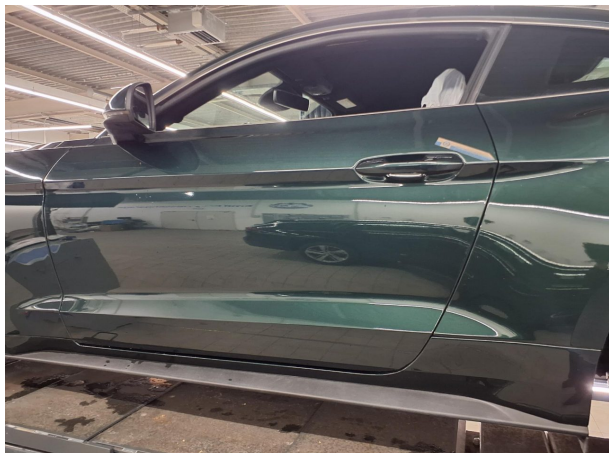
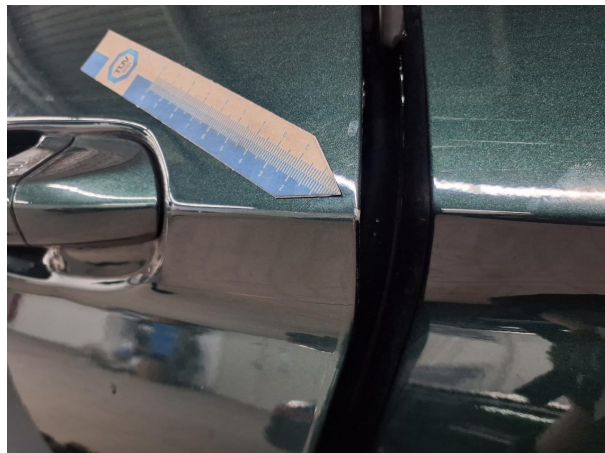
**Beschädigung 2:** Tür vorn links: Türkante - Abrieb - auslegen / polieren

**Beschädigung 2:** Tür vorn links: Türkante - Abrieb - auslege... polieren

| Nr. | Bauteilgruppe | Beschreibung | Rep.Kosten | Minderwert |
|---|---|---|---|---|
| 2 | Tür vorn links | Türkante - Abrieb - auslegen / polieren | 50,00 € | 50,00 € |

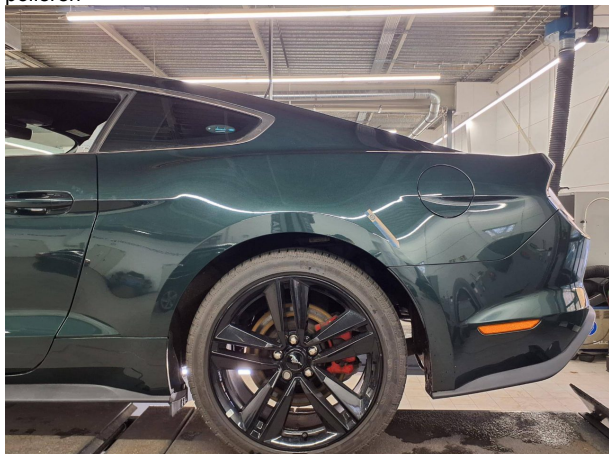
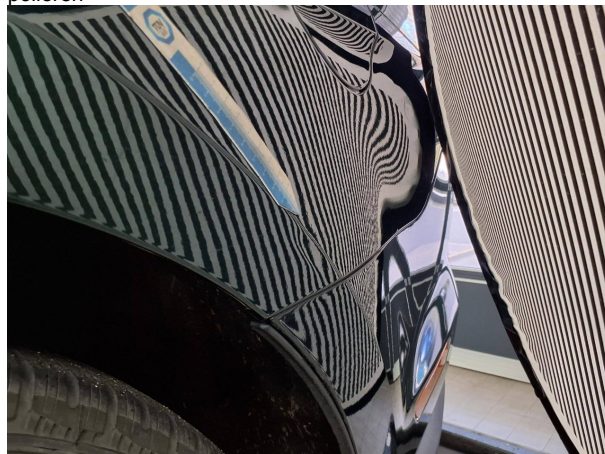
**Beschädigung 3:** Seitenwand links: Seitenwand - Delle(n) - sanft instandsetzen

| Nr. | Bauteilgruppe | Beschreibung | Rep.Kosten | Minderwert |
|---|---|---|---|---|
| 3 | Seitenwand links | Seitenwand - Delle(n) - sanft instandsetzen | 120,00 € | 120,00 € |

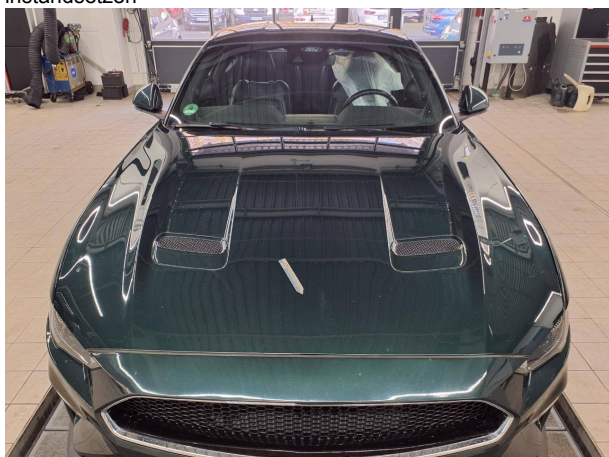
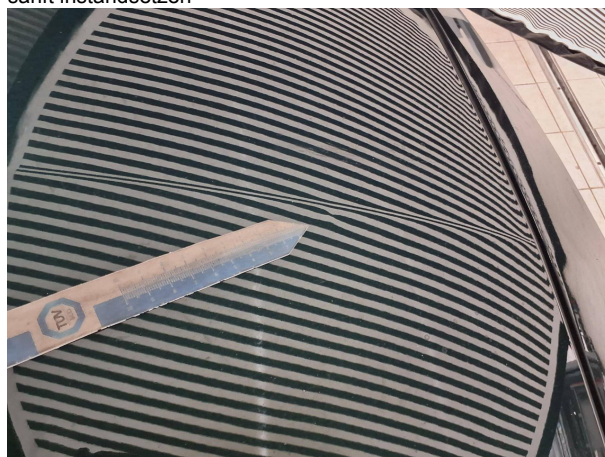
**Beschädigung 4:** Motorhaube: Motorhaube - Delle(n) - sanft instandsetzen

| Nr. | Bauteilgruppe | Beschreibung | Rep.Kosten | Minderwert |
|---|---|---|---|---|
| 4 | Motorhaube | Motorhaube - Delle(n) - sanft instandsetzen | 120,00 € | 120,00 € |

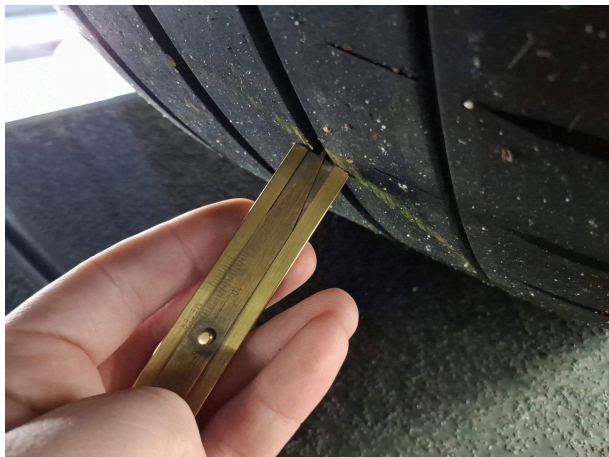
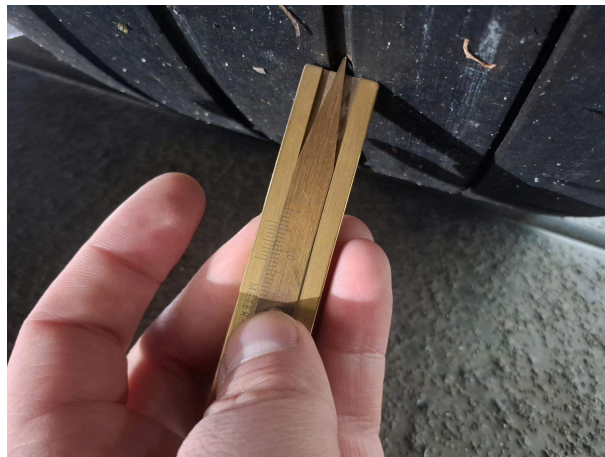
| Achse / Größe | Hersteller | Bereifung | Profil [mm] |
|---|---|---|---|
| #2 275/40 R19 105Y | Michelin | Sommerreifen auf Leichtmetall | 3 / 3 |

**Verkehrssicherheit Räder** Nicht verkehrssicher

**Beschädigung 6:** Rad/Reifen: Reifen hinten - verschlissen - erneuern

| Nr. | Bauteilgruppe | Beschreibung | Rep.Kosten | Minderwert |
|---|---|---|---|---|
| 6 | Rad/Reifen | Reifen hinten - verschlissen - erneuern | 530,00 € | 530,00 € |

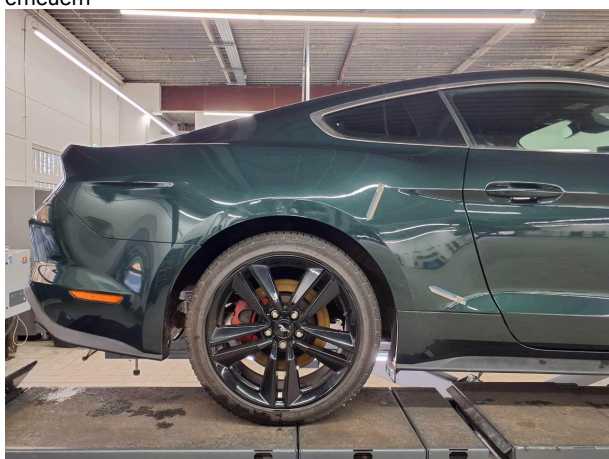
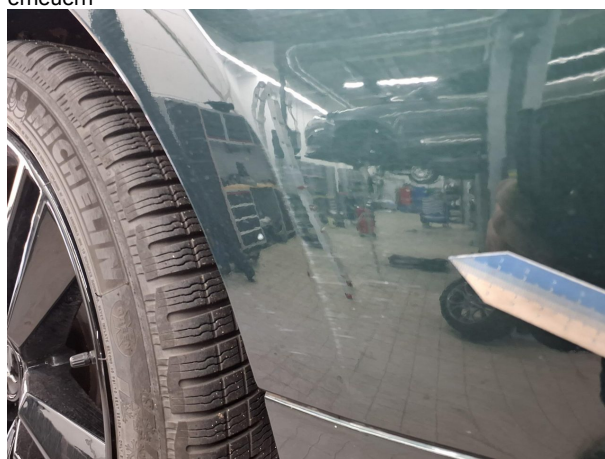
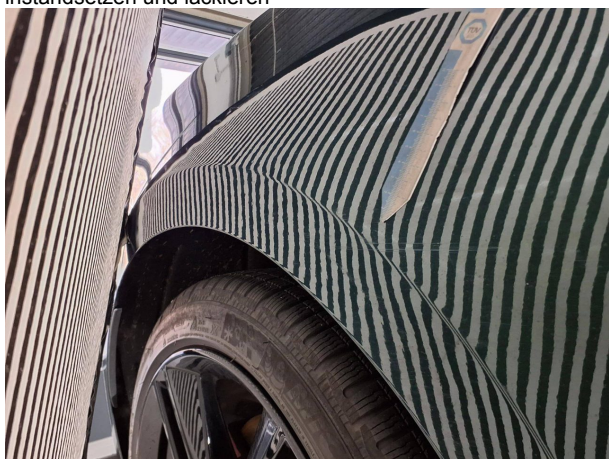
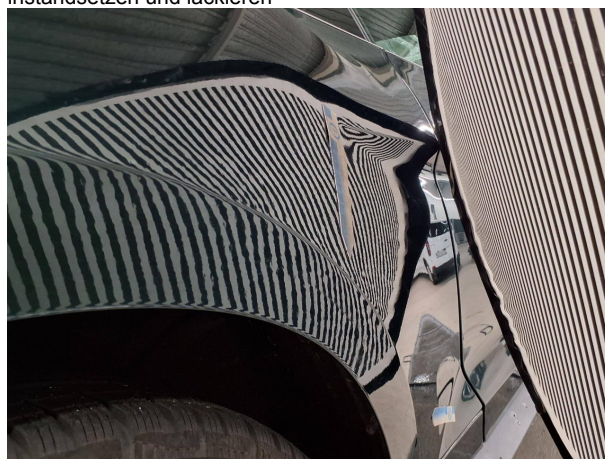
**Beschädigung 7:** Seitenwand rechts: Seitenwand - verformt - instandsetzen und lackieren

| Nr. | Bauteilgruppe | Beschreibung | Rep.Kosten | Minderwert |
|---|---|---|---|---|
| 7 | Seitenwand rechts | Seitenwand - verformt - instandsetzen und lackieren | 700,00 € | 280,00 € |
