Ford

KUGA 2.5 BENZ PLUG IN HYBRID 2WD

TELAIO: WF0FXXWPMHPM42454

Importo di riparazione stimato

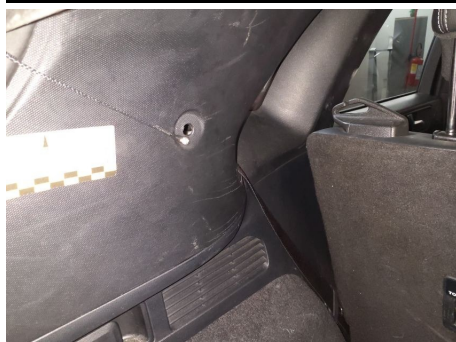
| | | Importo Carrozzeria | Importo Verniciatura | ImportoMaterialiDiConsumo | - |
| | | | - | - | |
| 003 | Gancio ripiano cappelliera / Posteriore Sinistro | Rotto | Sostituzione | | |

Gancio ripiano cappelliera / Posteriore Sinistro / Rotto

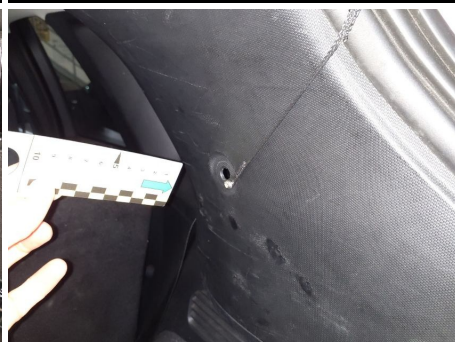
| | | Importo Carrozzeria | Importo Verniciatura | ImportoMaterialiDiConsumo | |
| | | | - | - | |
| 004 | Gancio ripiano cappelliera / Posteriore Destro | Rotto | Sostituzione | | |

Gancio ripiano cappelliera / Posteriore Destro / Rotto

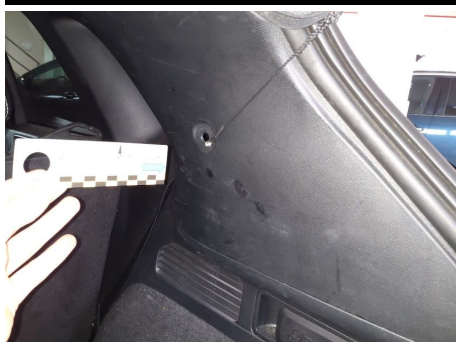
| | | Tempo Carrozzeria | Tempo Verniciatura | Importo ricambio | Forfait |
| | | | - | | - |
| 005 | Rivestimento interno bagagliaio / Posteriore Destro | Rotto | Sostituzione | | |

Rivestimento interno bagagliaio / Posteriore Destro / Rotto

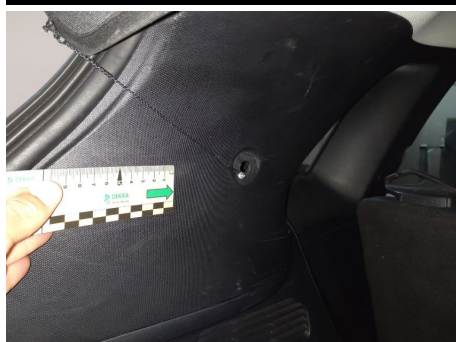
| | | Importo Carrozzeria | Importo Verniciatura | ImportoMaterialiDiConsumo | |
| | | | - | - | |
| 006 | Rivestimento interno bagagliaio / Posteriore Sinistro | Rotto | Sostituzione | | |

Rivestimento interno bagagliaio / Posteriore Sinistro / Rotto

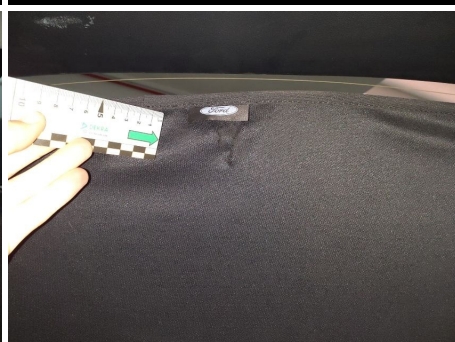
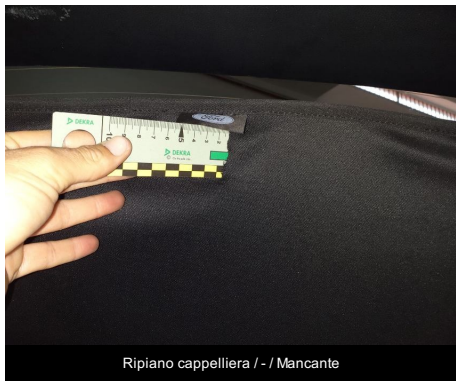
| | | Importo Carrozzeria | Importo Verniciatura | ImportoMaterialiDiConsumo | |
| | | | - | - | |
| 007 | Ripiano cappelliera / - | Mancante | Sostituzione | | |

Ripiano cappelliera / - / Mancante

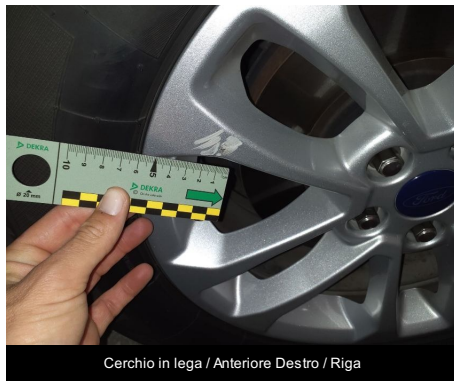
| | | Importo Carrozzeria | Importo Verniciatura | ImportoMaterialiDiConsumo | |
| | | | - | - | |
| 008 | Cerchio in lega / Anteriore Destro<br>Materiale : Alluminio / Diametro Cerchio/Pneumatico : 17 " | Riga | Smart repair | | |

Cerchio in lega / Anteriore Destro / Riga

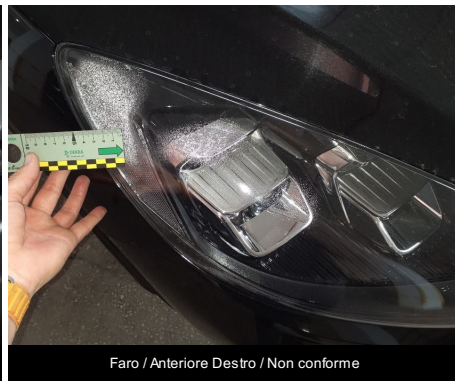
| 009 | Faro / Anteriore Destro | Non conforme | Sostituzione | |

Faro / Anteriore Destro / Non conforme

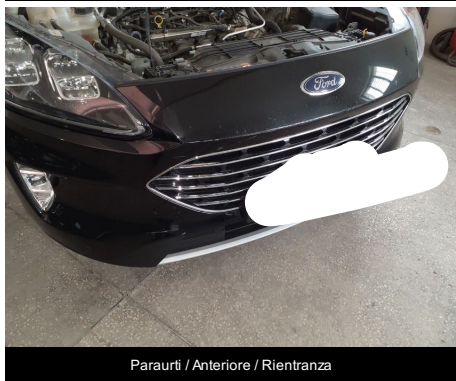
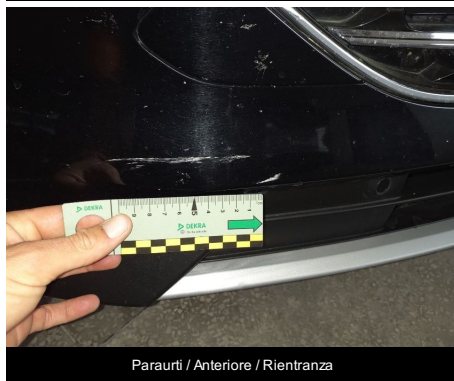
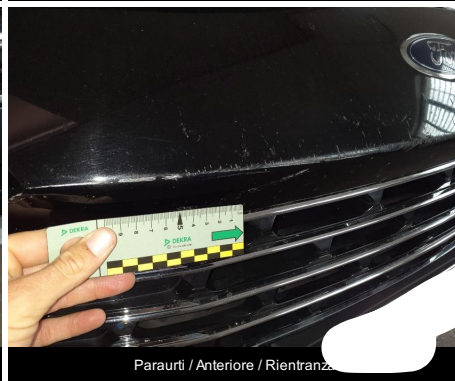
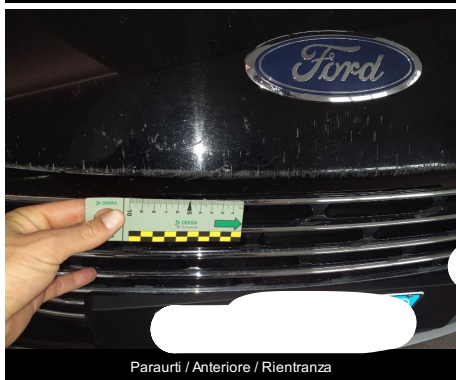
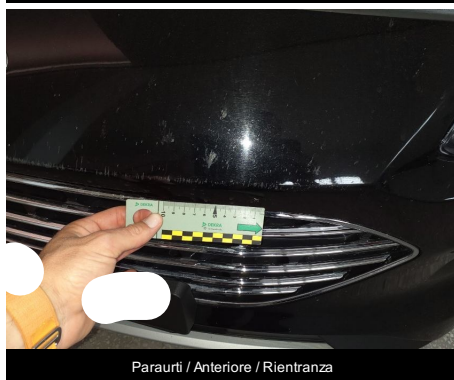
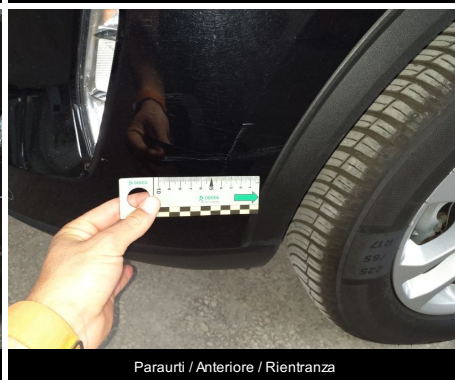
| 010 | Paraurti / Anteriore | Rientranza | Riparazione | |

Paraurti / Anteriore / Rientranza

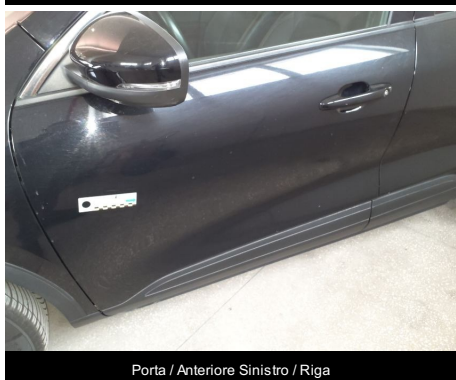
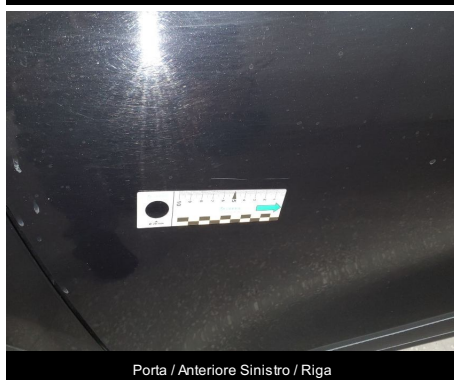
| 011 | Porta / Anteriore Sinistro | Riga | Riparazione | |

Porta / Anteriore Sinistro / Riga

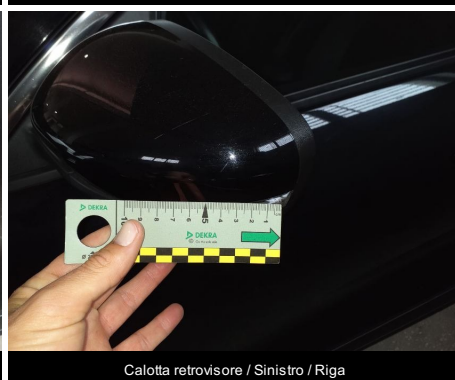
| 012 | Calotta retrovisore / Sinistro | Riga | Smart repair | |

Calotta retrovisore / Sinistro / Riga

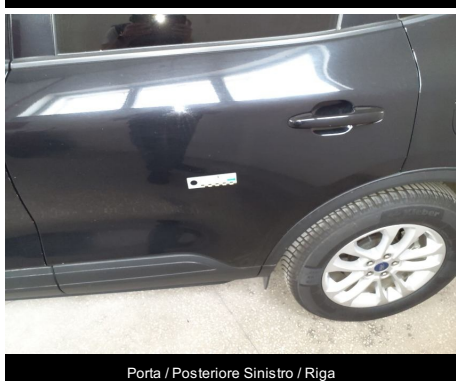
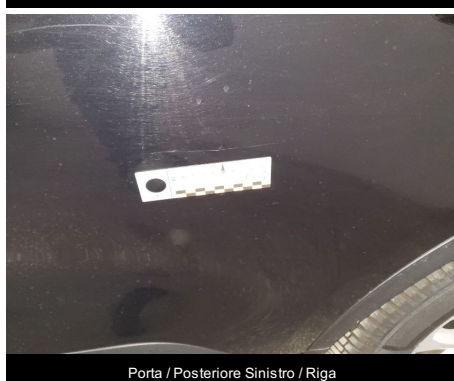
| 013 | Porta / Posteriore Sinistro | Riga | Riparazione | |

Porta / Posteriore Sinistro / Riga

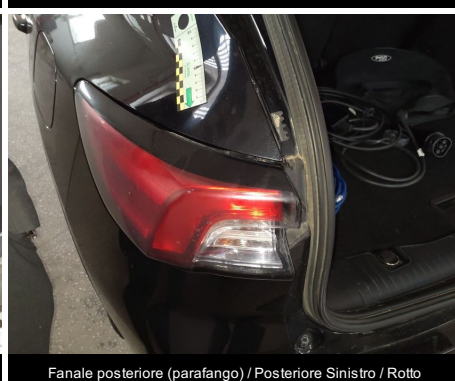
| 014 | Fanale posteriore (parafango) / Posteriore Sinistro | Rotto | Sostituzione | |

Fanale posteriore (parafango) / Posteriore Sinistro / Rotto

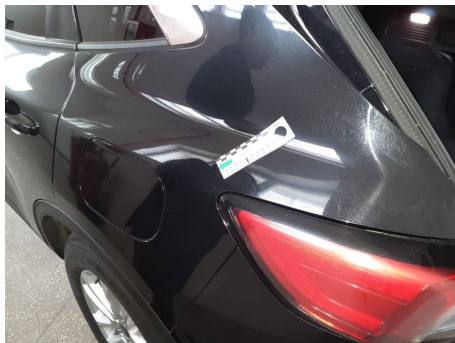
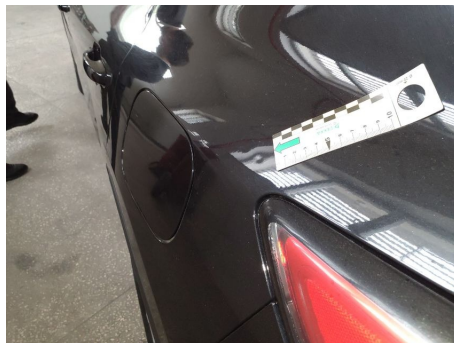
| 015 | Parafango / Posteriore Sinistro | Rientranza | Riparazione | |

Parafango / Posteriore Sinistro / Rientranza

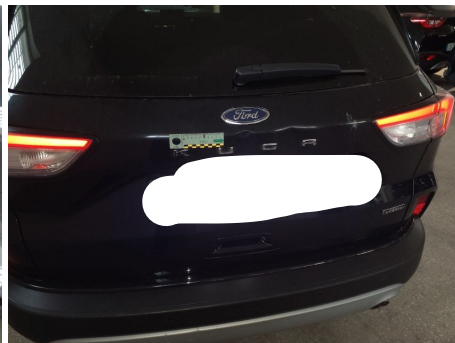
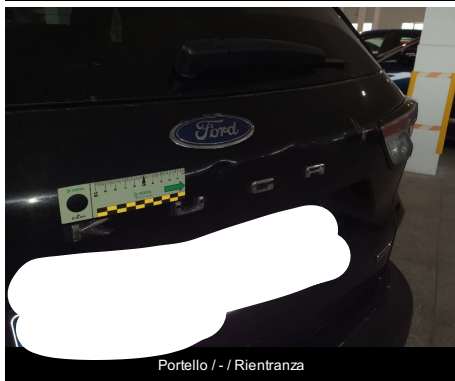
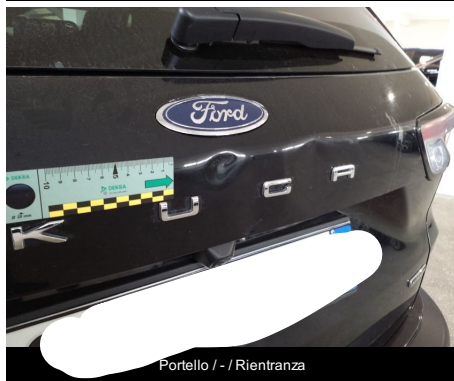
| 016 | Portello / - | Rientranza | Riparazione | |

Portello / - / Rientranza

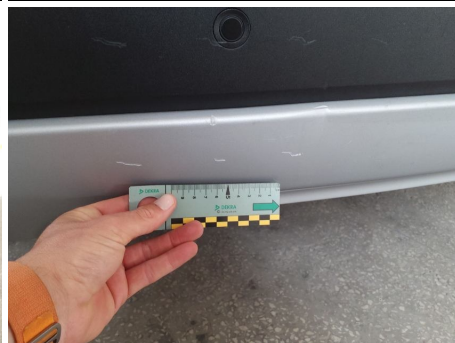
| 017 | Spoiler / Posteriore | Riga | Sostituzione | |

Spoiler / Posteriore / Riga

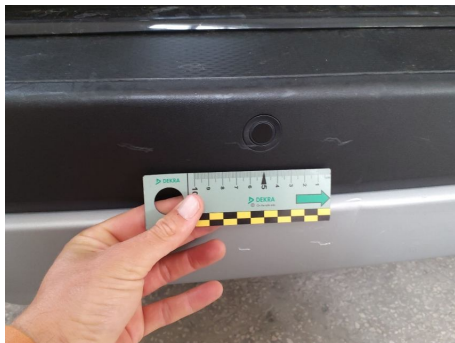
| 018 | Paraurti / Posteriore | Riga | Sostituzione | |

Paraurti / Posteriore / Riga

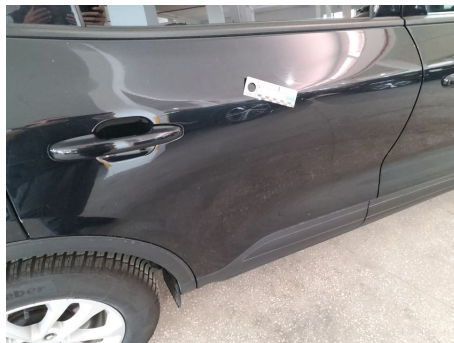
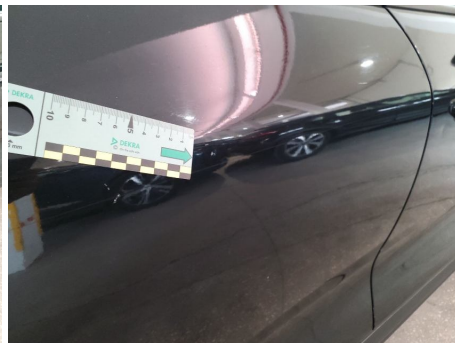
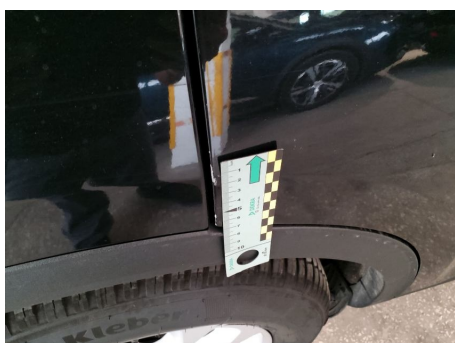
| 019 | Porta / Posteriore Destro | Riga | Riparazione | |

Porta / Posteriore Destro / Riga

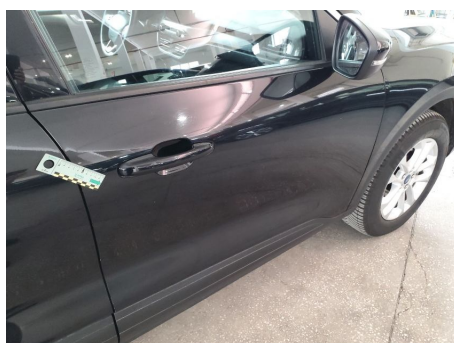
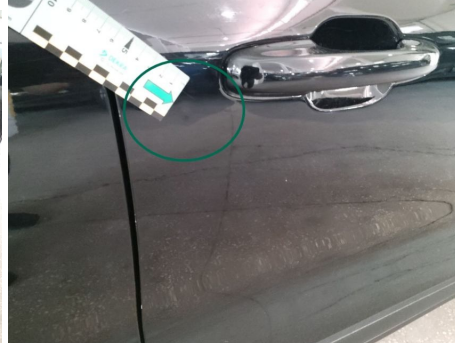
| 020 | Porta / Anteriore Destro | Rientranza | Riparazione | |

Porta / Anteriore Destro / Rientranza

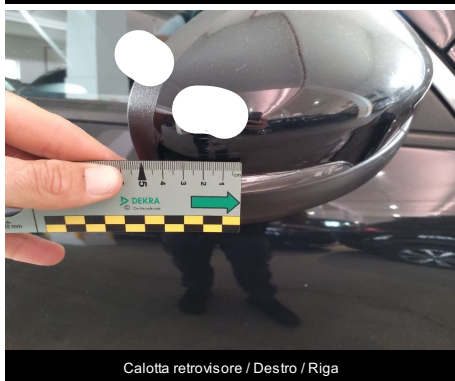
| 021 | Calotta retrovisore / Destro | Riga | Smart repair | 10,50 EUR |

Calotta retrovisore / Destro / Riga

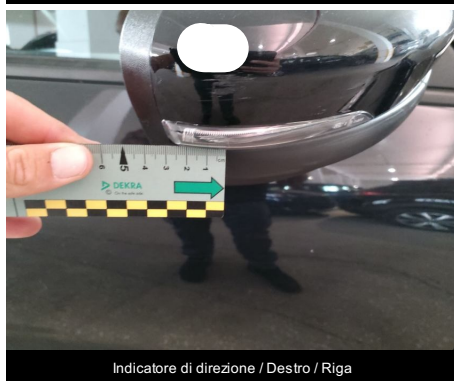
| 022 | Indicatore di direzione / Destro | | Riga | Sostituzione |

Indicatore di direzione / Destro / Riga

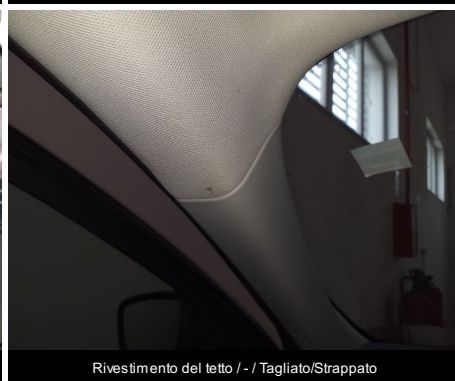
| 023 | Rivestimento del tetto / - | | Tagliato/Strappato | Sostituzione |

Rivestimento del tetto / - / Tagliato/Strappato
