## Zustandsbericht

| Berichtsnummer : | 0000000925880-DE968 | | |

#### Hyundai Kona (OS)(2017->) Trend Elektro 2WD

| Erstzulassung / Baujahr: | 31.05.2022 / 2021 | Besichtigungsdatum/-ort: | 17.06.2026 71332 Waiblingen |

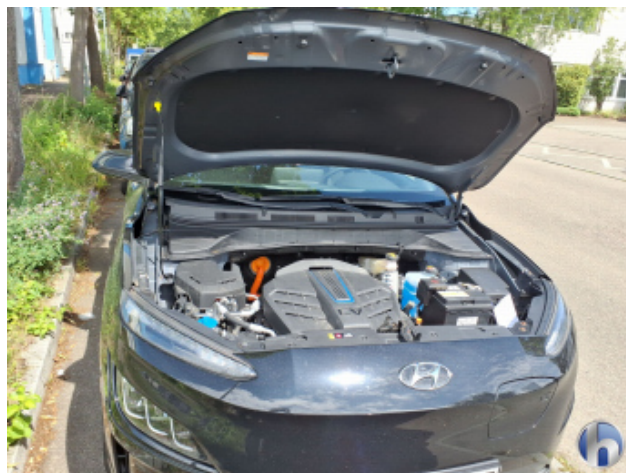
Motorraum

| <b>Motorlauf:</b> | Die Überprüfung des Motorlaufs war nur eingeschränkt möglich. Dabei wurden keine akustischen bzw. visuellen Auffälligkeiten festgestellt. |

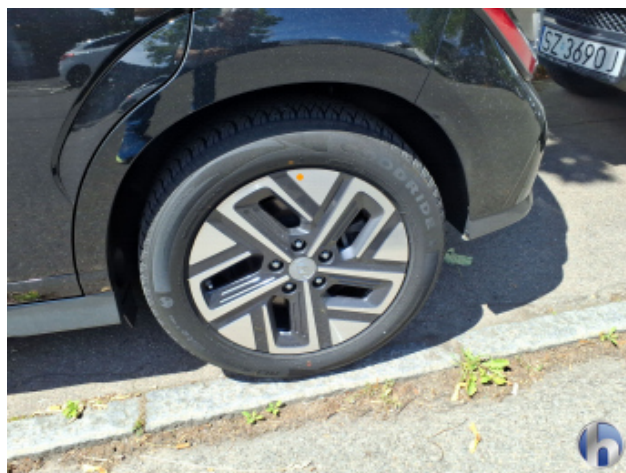
Bereifung

| Montierte Bereifung | | |
|---|---|---|
| 1. Achse - links / Zust. | <b>Goodyear</b> | <b>215/55/R17/98V 2,5 mm</b> |

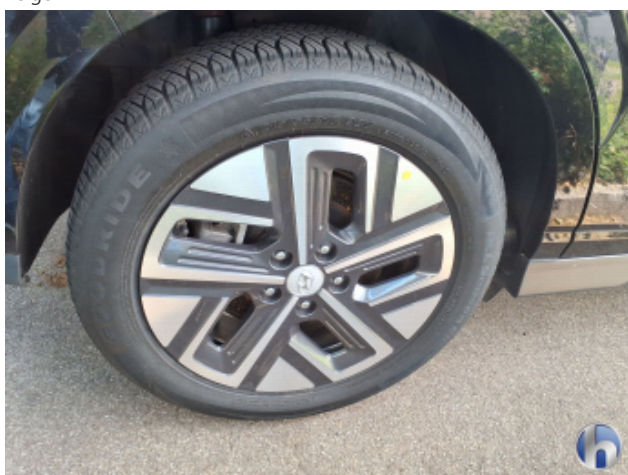
Bereifung

| Montierte Bereifung | | |
|---|---|---|
| 1. Achse - rechts / Zust. | <b>Goodyear</b> | <b>215/55/R17/98V 2,5 mm</b> |

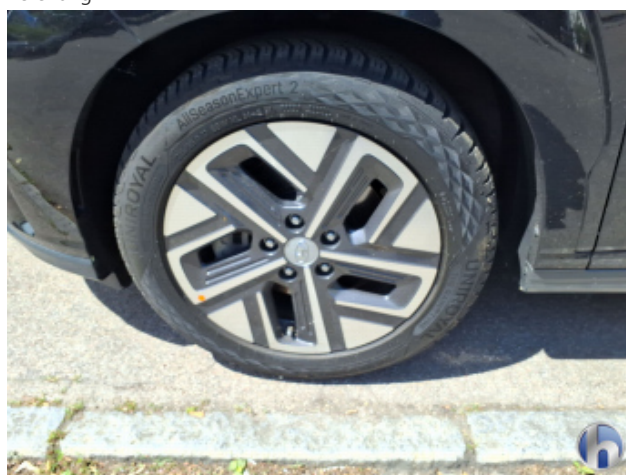
Bereifung

| Montierte Bereifung | | |
|---|---|---|
| 2. Achse - links / Zust. | <b>Goodyear</b> | <b>215/55/R17/98V 2,5 mm</b> |

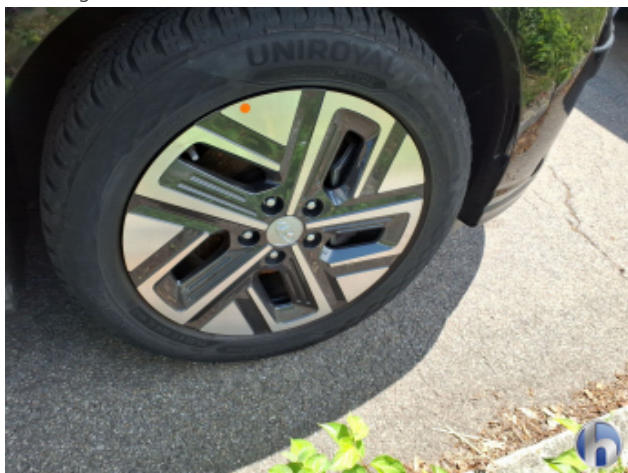
Bereifung

| Montierte Bereifung | | |
|---|---|---|
| 2. Achse - rechts / Zust. | <b>Goodyear</b> | <b>215/55/R17/98V 2,5 mm</b> |
