## Verkaufsbericht

| Besichtigungsort | 36272 Niederaula, Industriestraße 11 |
| Besichtigungsdatum | 08.07.2026 |

| <b>Typ / Verkaufsbez.</b> | Insignia B Sports Tourer 2.0 CDTI Business | <b>Laufleistung abgelesen</b> | 60.424 km |

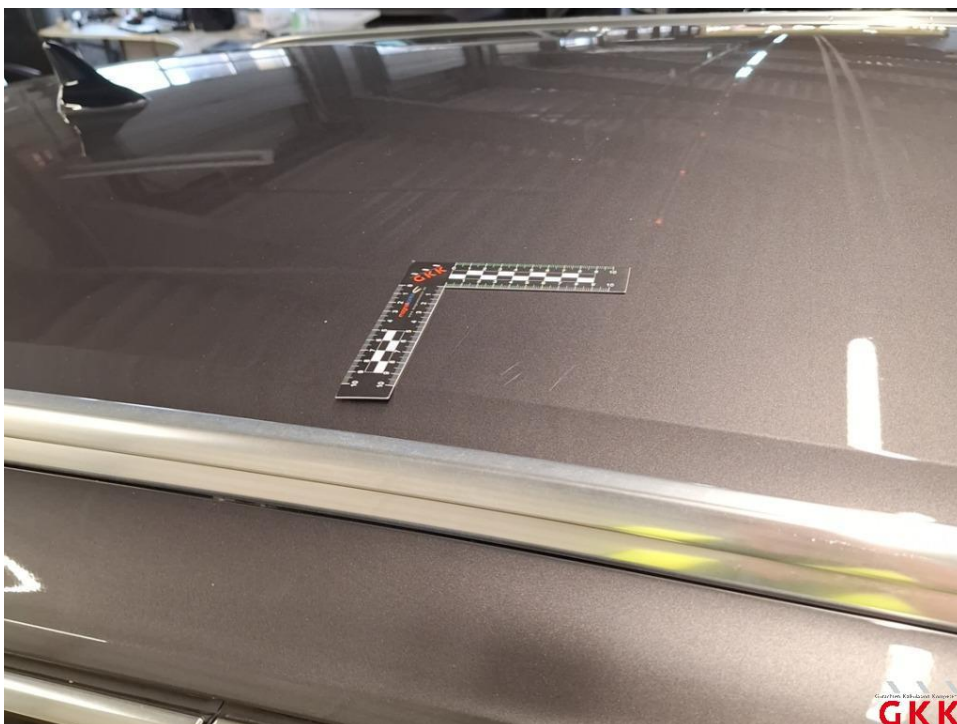
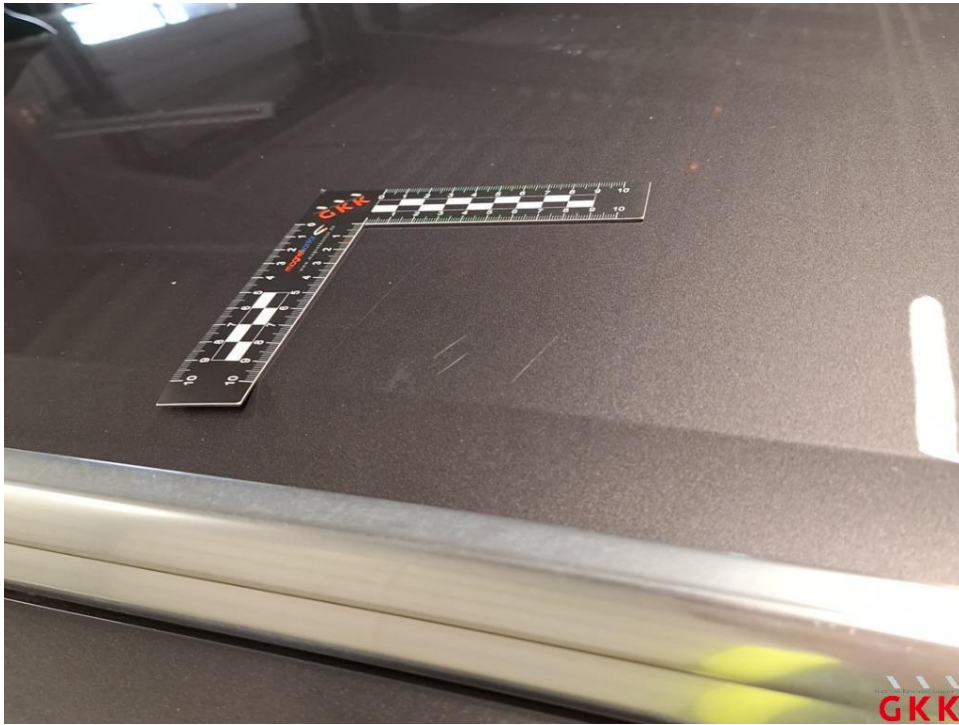
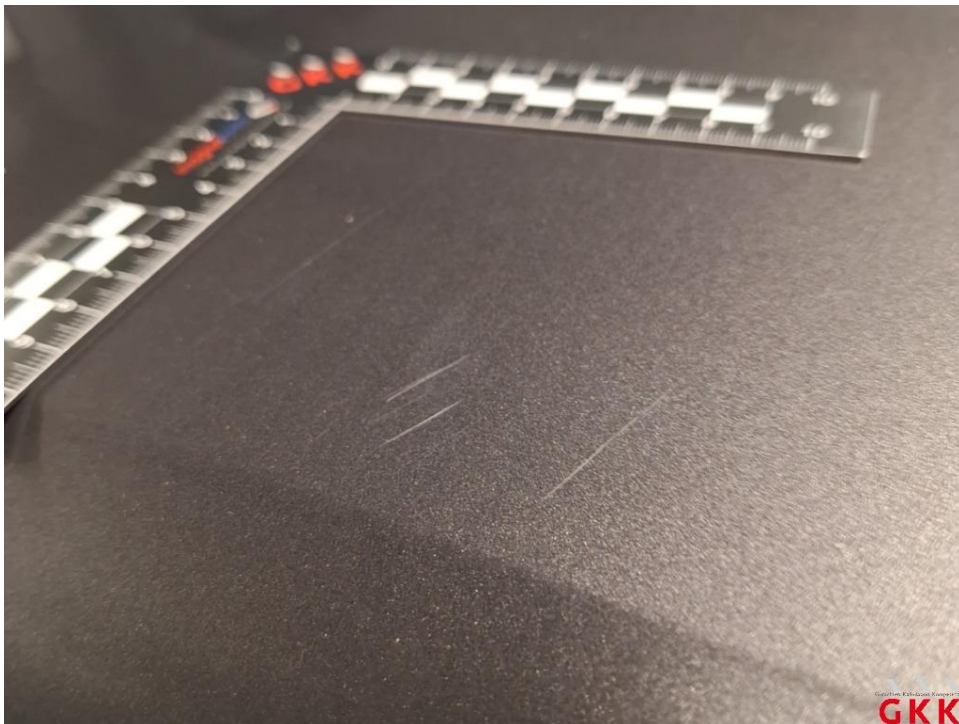
| Dach (Angaben ohne MwSt.) | Reparaturkosten | MW |
|---|---|---|
| Dach, verkratzt, lackieren (Bild 16, Bild 17, Bild 18) | 1739,73 € | 1130,82 € |

Bild 16      Dach, verkratzt, lackieren

Bild 17 Dach, verkratzt, lackieren

Bild 18 Dach, verkratzt, lackieren

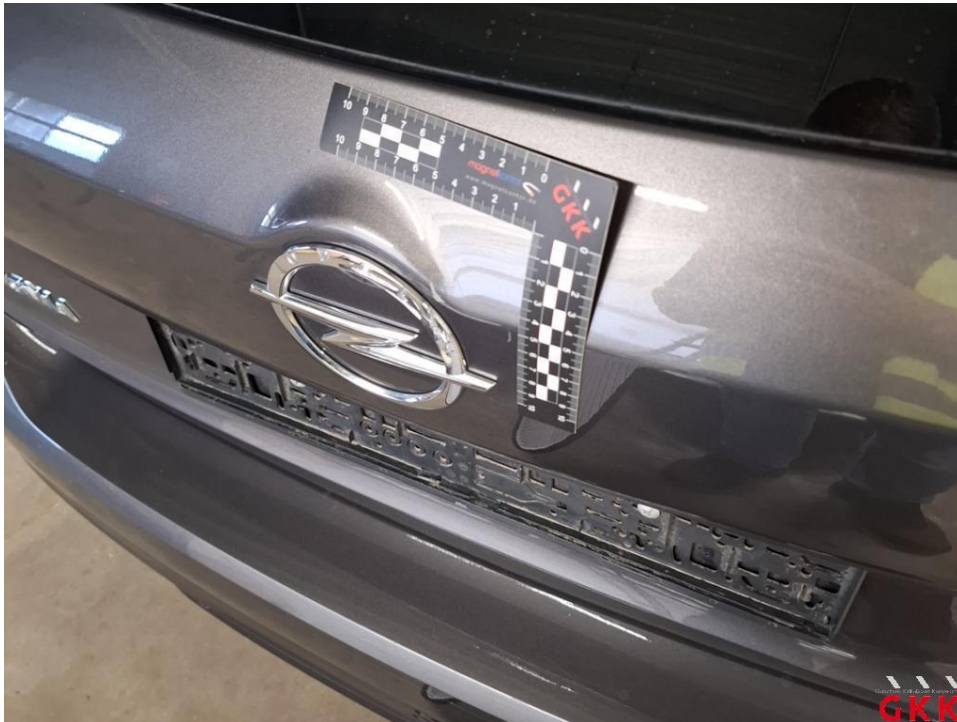
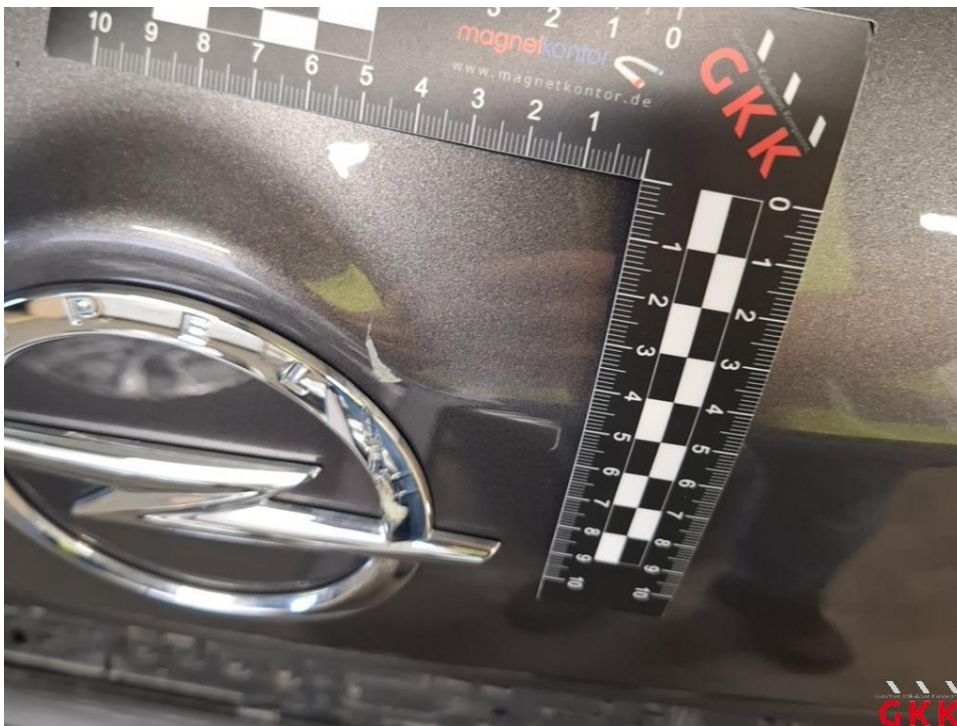
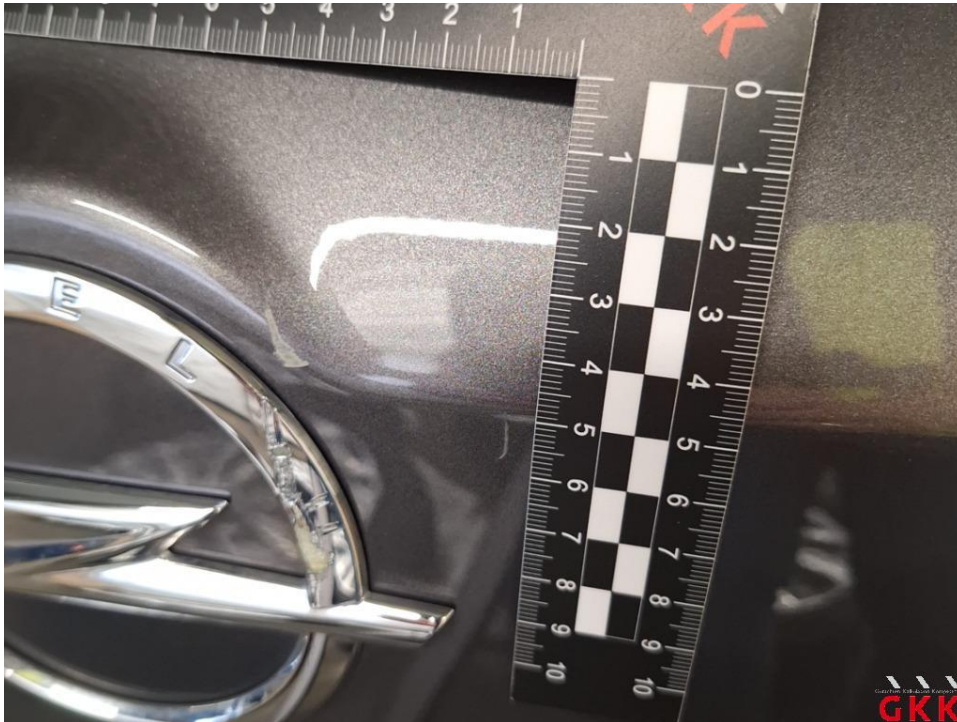
| Dach (Angaben ohne MwSt.) | Reparaturkosten | MW |
|---|---|---|
| Heckklappe, verkratzt, lackieren (Bild 19, Bild 20, Bild 21) | 991,33 € | 644,36 € |

Bild 19 Heckklappe, verkratzt, lackieren

Bild 20 Heckklappe, verkratzt, lackieren

Bild 21 Heckklappe, verkratzt, lackieren

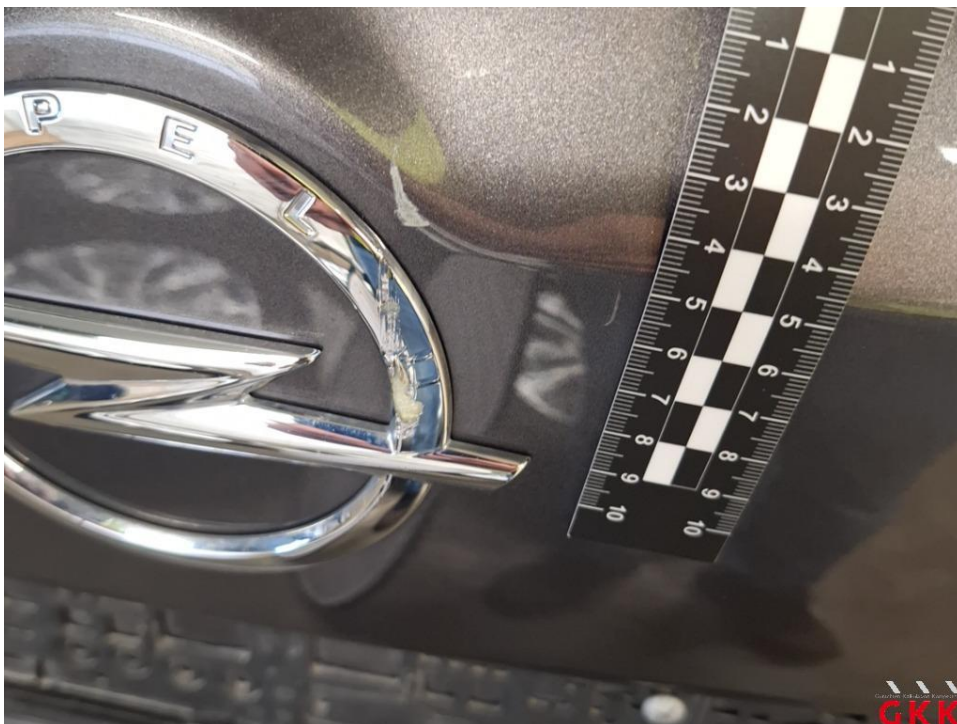
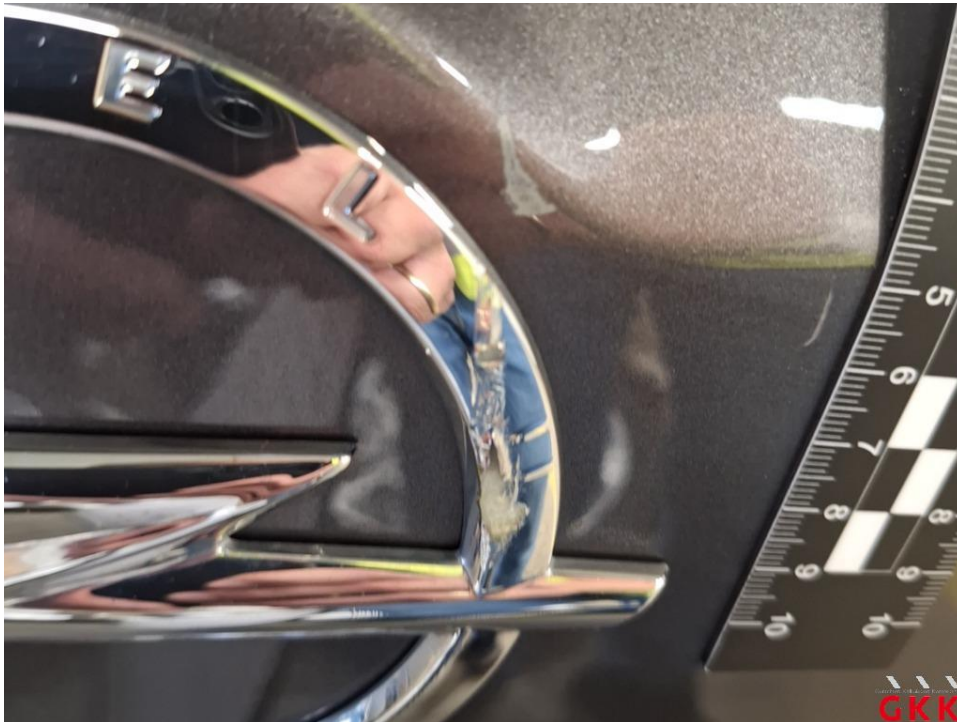
| Dach (Angaben ohne MwSt.) | Reparaturkosten | MW |
|---|---|---|
| Heckklappe Emblem, beschädigt, ersetzen (Bild 22, Bild 23) | 86,72 € | 56,37 € |

Bild 22 Heckklappe, Emblem, beschädigt, ersetzen

Bild 23 Heckklappe, Emblem, beschädigt, ersetzen

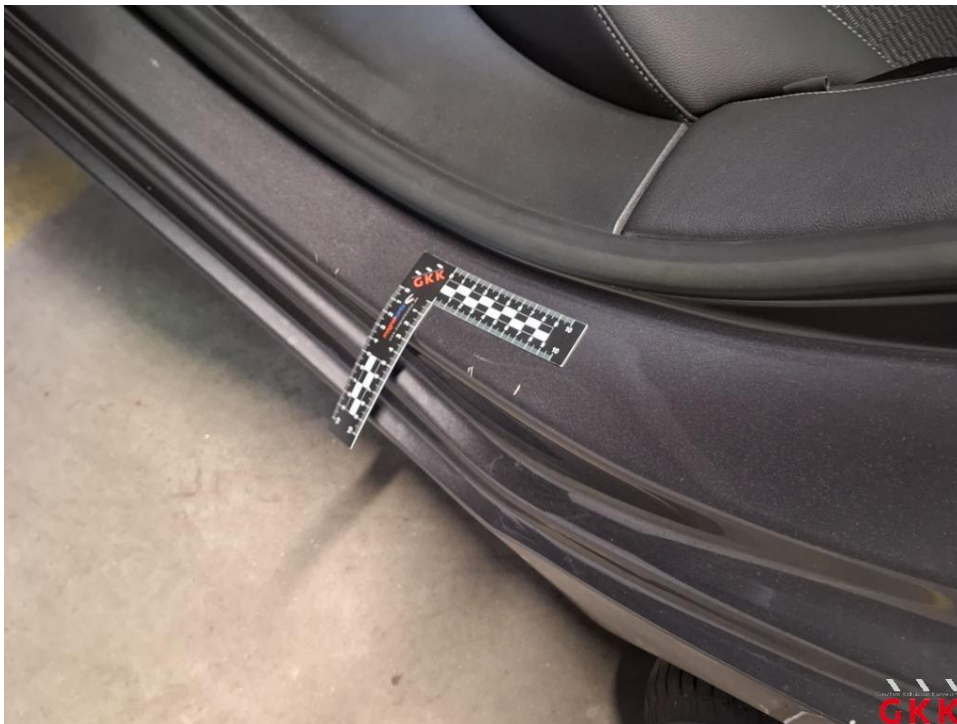
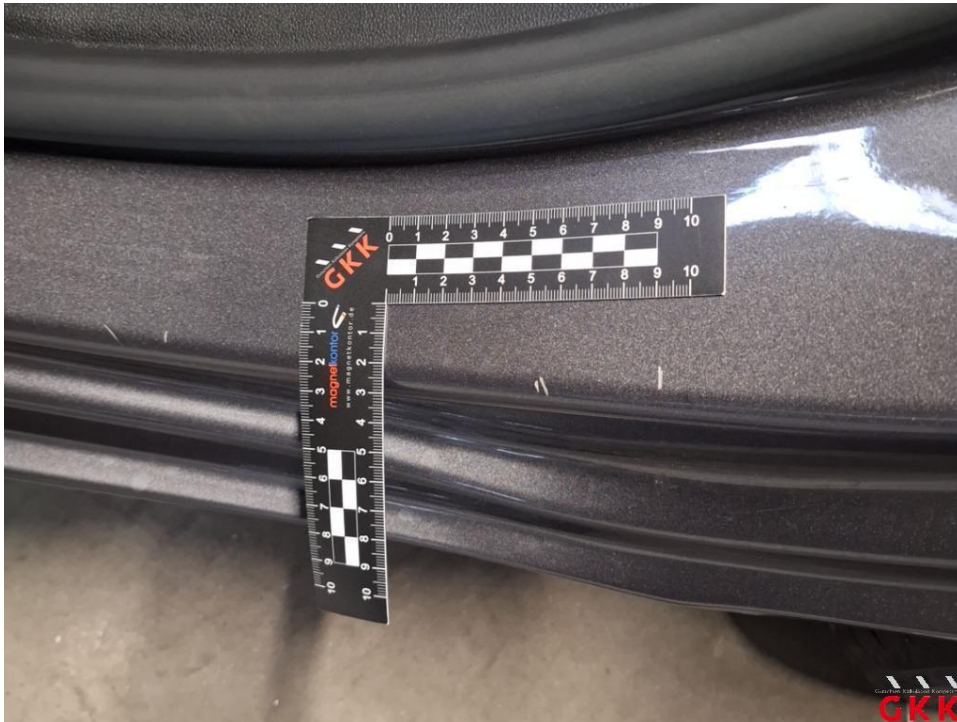
| Dach (Angaben ohne MwSt.) | Reparaturkosten | MW |
|---|---|---|
| Tür hinten links Einstieg, verkratzt, Smartrepair (Bild 24, Bild 25) | 80,00 € | 80,00 € |

Bild 24 Tür hinten links, Einstieg, verkratzt, Smartrepair

Bild 25 Tür hinten links, Einstieg, verkratzt, Smartrepair

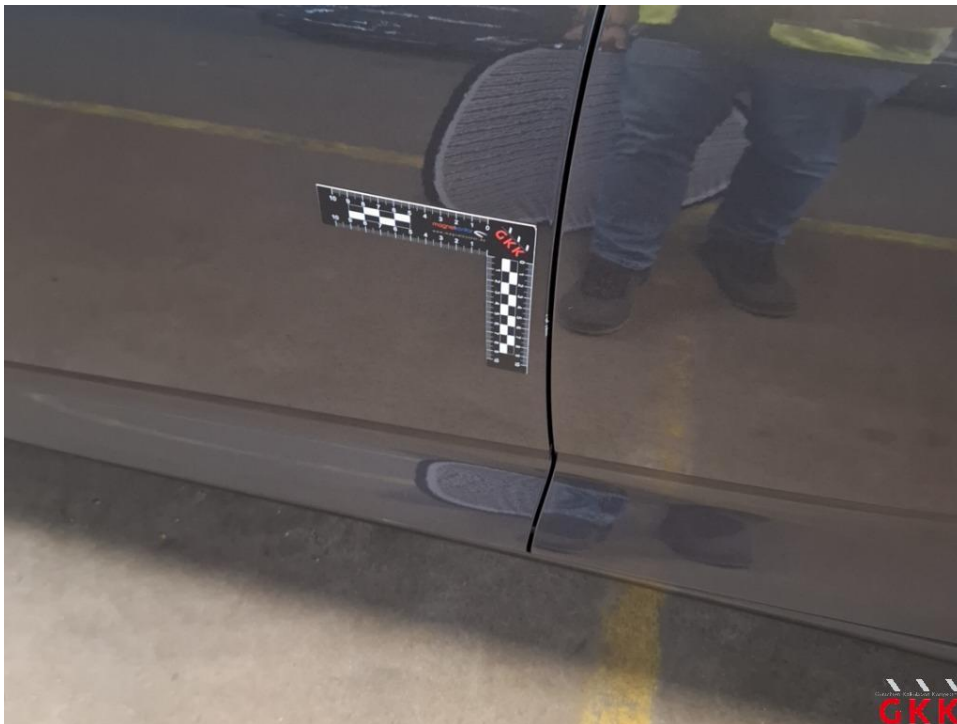
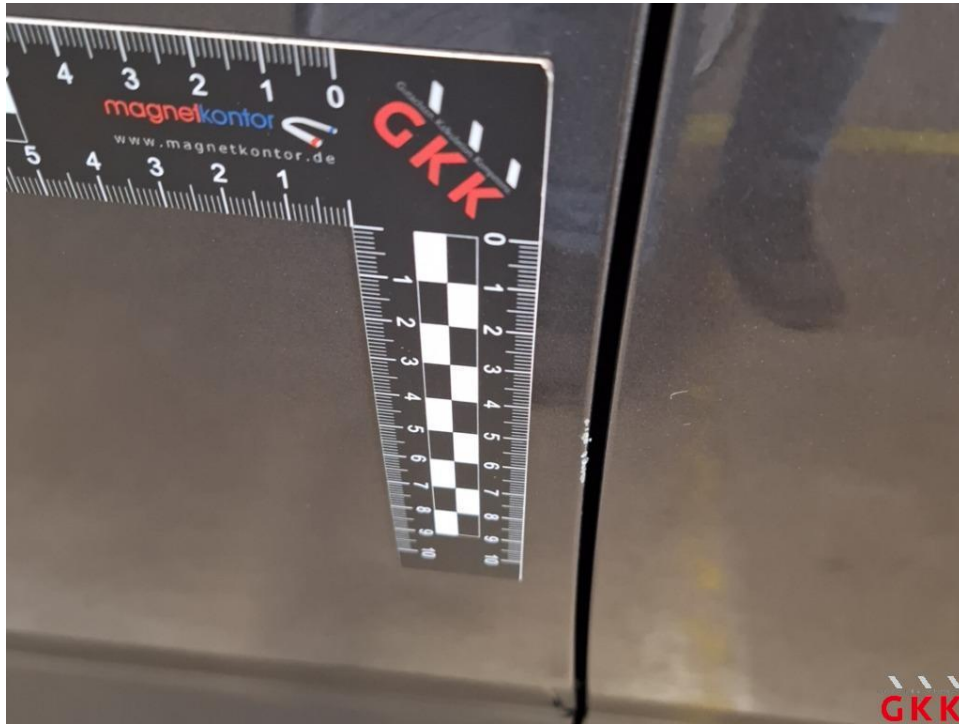
| Dach (Angaben ohne MwSt.) | Reparaturkosten | MW |
|---|---|---|
| Tür vorne links Kante, verkratzt, auslegen, schleifen, polieren (Bild 26, Bild 27) | 69,83 € | 69,83 € |

Bild 26 Tür vorne links, Kante, verkratzt, auslegen, schleifen, polieren

Bild 27 Tür vorne links, Kante, verkratzt, auslegen, schleifen, polieren
