Wertgutachten

Hersteller / Modell	Mercedes-Benz Sprinter		
Kennzeichen		Fahrgestellnummer	W1V3KBFZ7RP655424
Erstzulassung	26.02.2024	Laufleistung (abgelesen)	54.382 km
HSN/TSN	2222 / BOW 13352	Kraftstoffart / Zylinder	Diesel
Fahrzeugart	Transporter	Antriebsart	Heckantrieb
Schadstoffklasse	EURO6;WLTP;AR;PI/CI;N1 III...	Getriebe / Anzahl Gänge	Automatik (Getriebe Automati...
Farbe	ARKTIKWEISS	Besichtigungszustand	bedingt: Licht/Nässe/Schmutz
Leistung / Hubraum	125 kW / 1.950 ccm	Nächste HU	
Wartungsheft / Nachweis	nicht vorhanden	Restlauf bis Service	-17.400 km
Letzte Wartung		Polsterart	Stoff
Vorschaden	Keine Feststellbar	Polsterfarbe	Schwarz
Nachlackierung	Keine Feststellbar	zul. Gesamtgewicht	3.500 kg
Dokumente	ZB I / II nicht vorhanden	Anzahl Halter	1
Schlüssel soll/ist	2/1	Anzahl Sitze / Türen	3 / 4

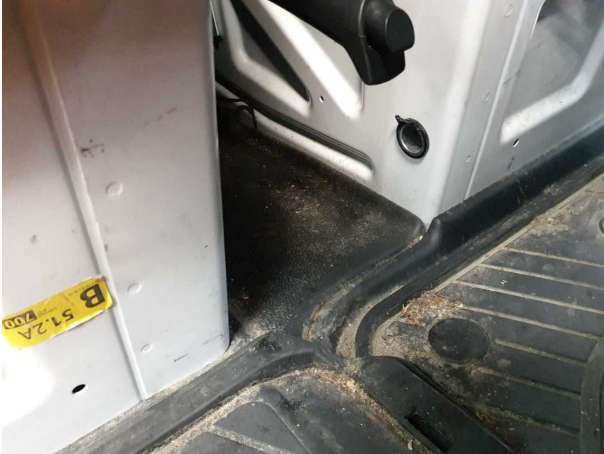
Beschädigung #1: elektrisches System: Steckdose - beschädigt - erneuern

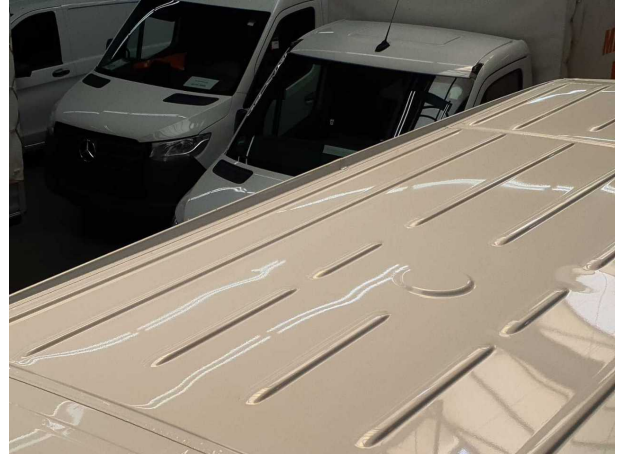
Beschädigung #2: Fahrzeugdach: Dach - Delle(n) - Smart Repair

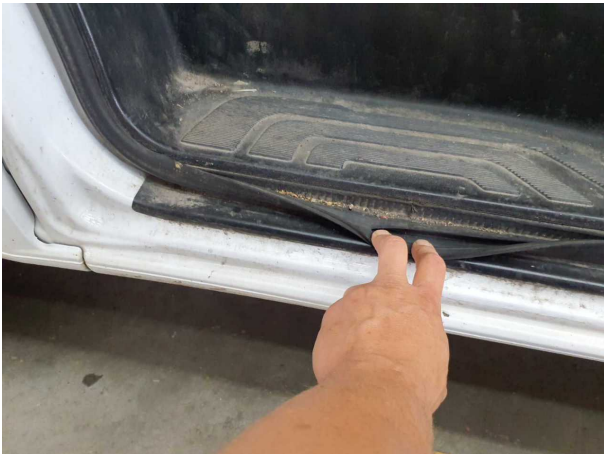
Beschädigung #3: Tür vorn links: Türdichtung - beschädigt - erneuern

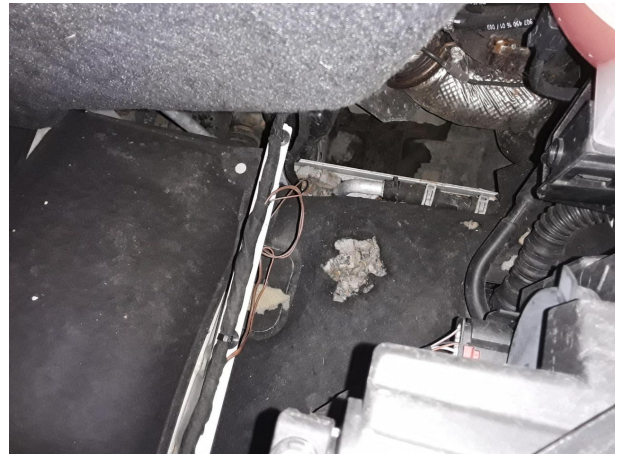
Beschädigung #4: Kotflügel rechts: Innenkotflügel - Marderschaden - erneuern

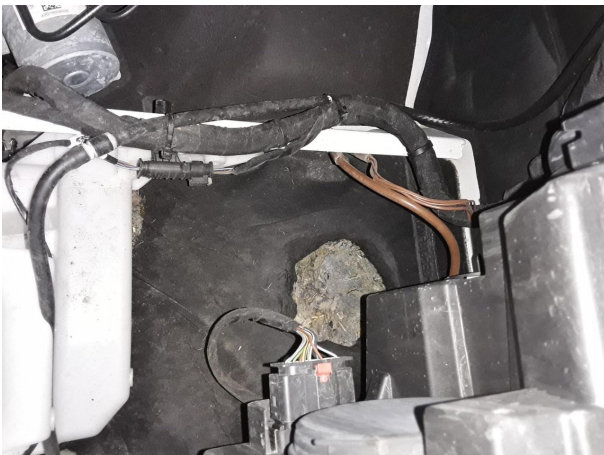
Beschädigung #5: Kotflügel links: Innenkotflügel - Marderschaden - erneuern

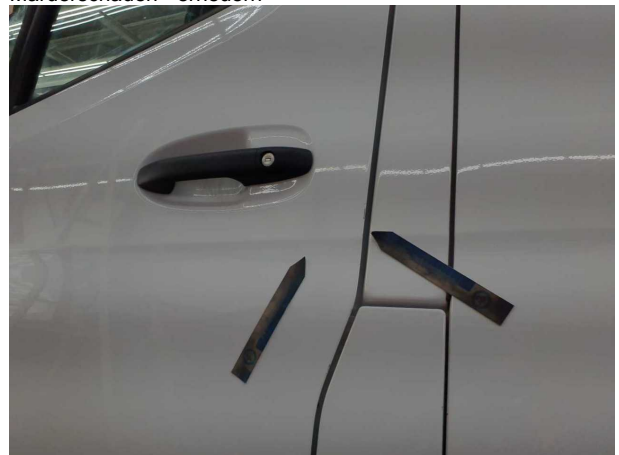
Beschädigung #6: Tür vorn links: Tür - Delle / Lackschaden - Smart Repair

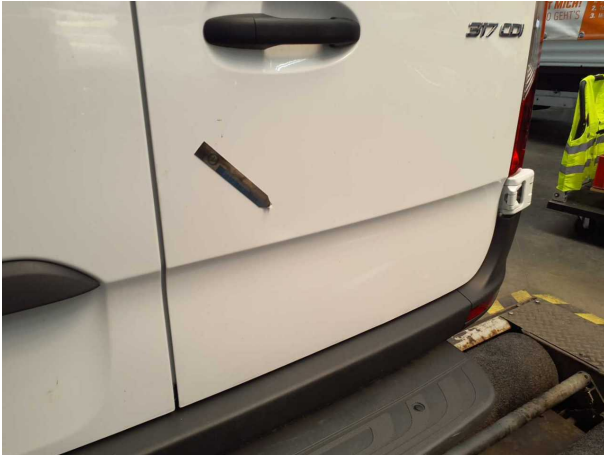
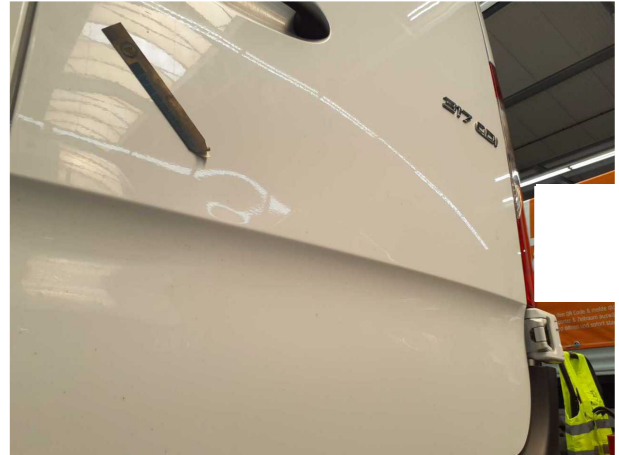
Beschädigung #7: Heckklappe/-tür: Hecktür rechts - Delle(n) - Smart Repair

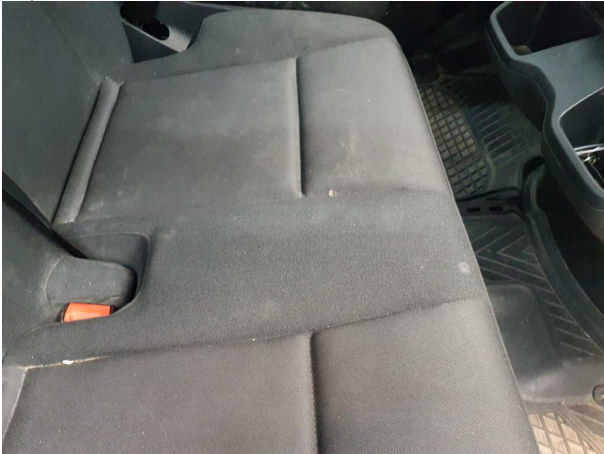
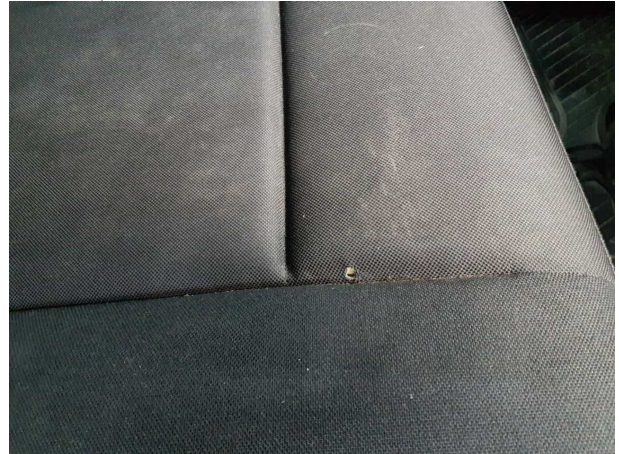
Beschädigung #8: Sitz vorn: Sitzbezug rechts (2er) - Brandloch - Smart Repair

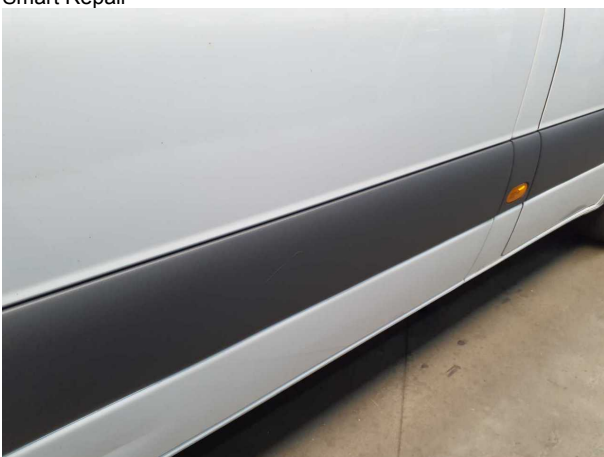
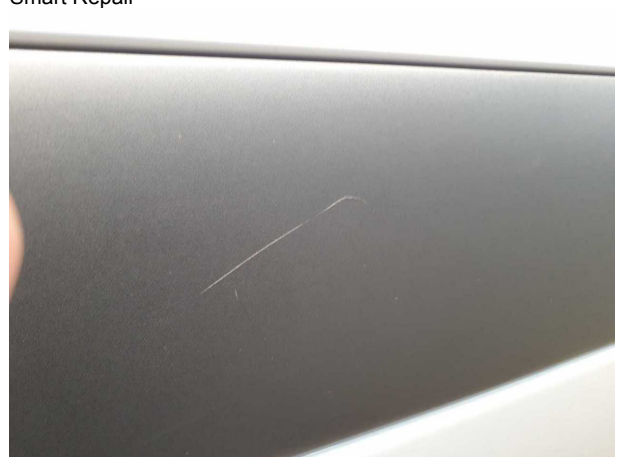
Beschädigung #9: Schiebetür rechts: Schutzleiste - Kratzer - erneuern

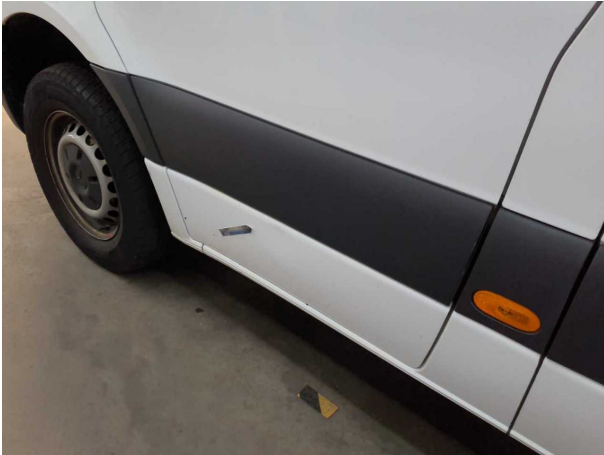
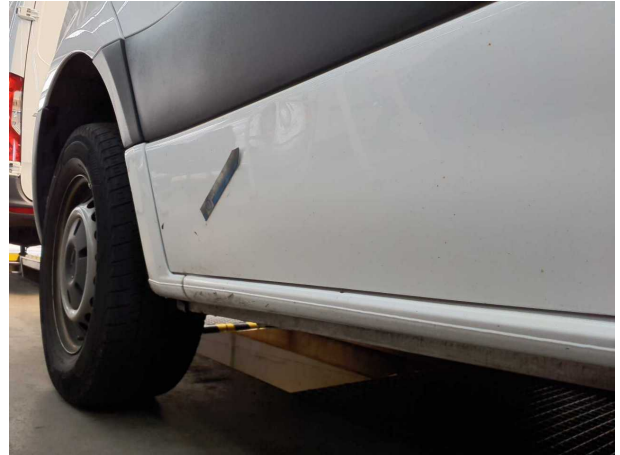
Beschädigung #10: Tür vorn links: Tür - Delle(n) - instandsetzen und lackieren

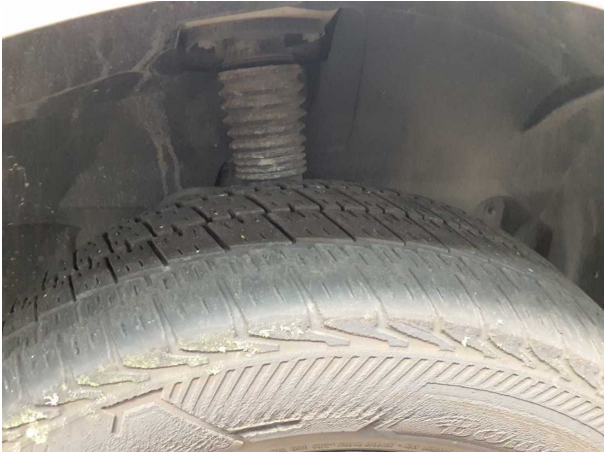
Achse	Reifengröße	Reifentyp	Hersteller	Profiltiefe	Verkehrstauglichkeit
1	235/65 R16 C	Ganzjahresreifen auf Stahl mit Radzierblende	Barum	3mm / 1mm	n.i.O.
2	235/65 R16 C	Ganzjahresreifen auf Stahl mit Radzierblende	Barum	3mm / 3mm	i.O.

Beschädigung #11: Rad/Reifen: Reifen vorn rechts - verschlissen - erneuern

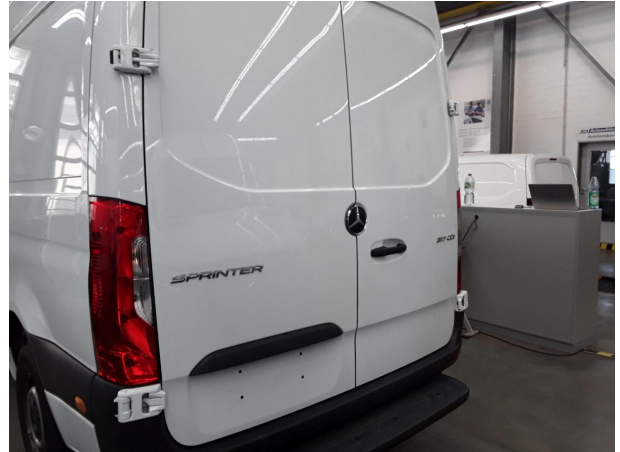
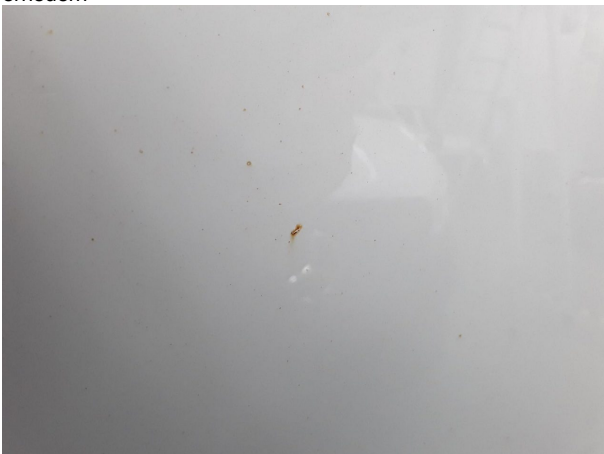
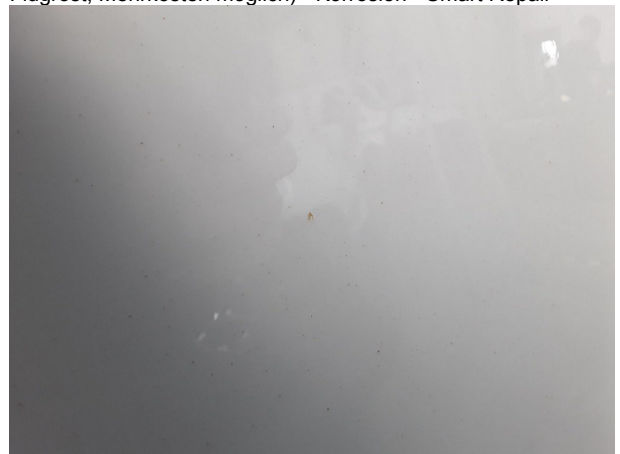
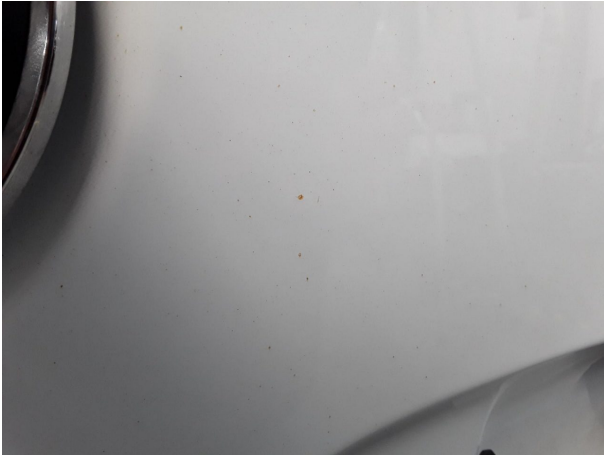
Beschädigung #12: Heckklappe/-tür: Hecktür rechts (und links, Flugrost, Mehrkosten möglich) - Korrosion - Smart Repair

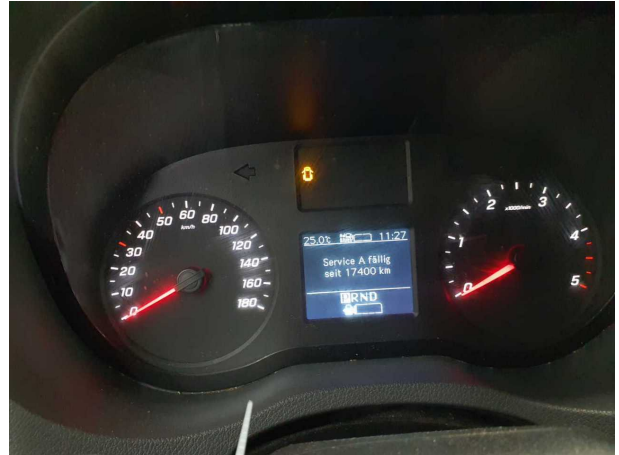
Beschädigung #13: Sonstiges: Inspektion/Wartung - fällig - durchführen

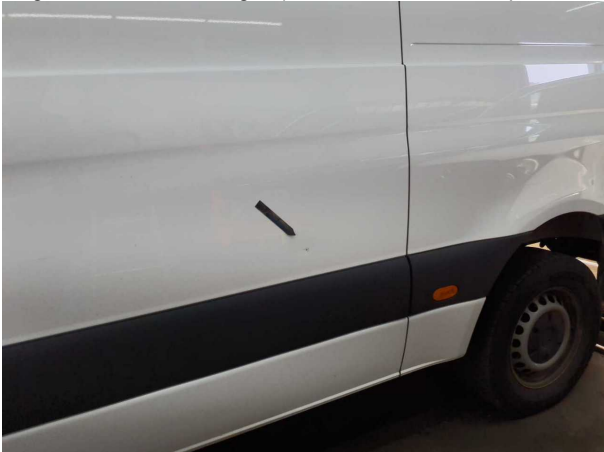
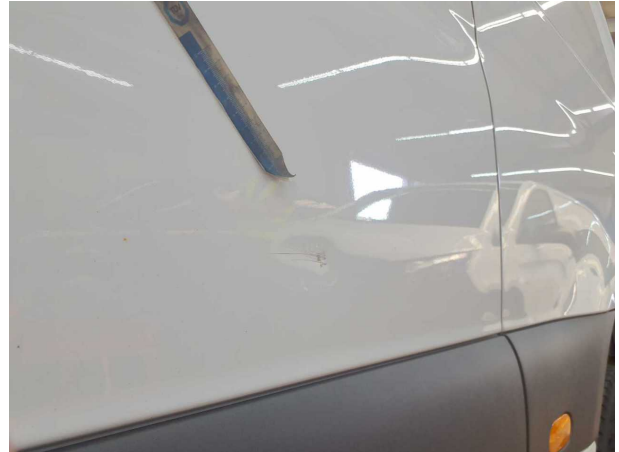
Beschädigung #14: Seitenwand links: Seitenwand (vorn) - Delle / Lackschaden - instandsetzen und lackieren

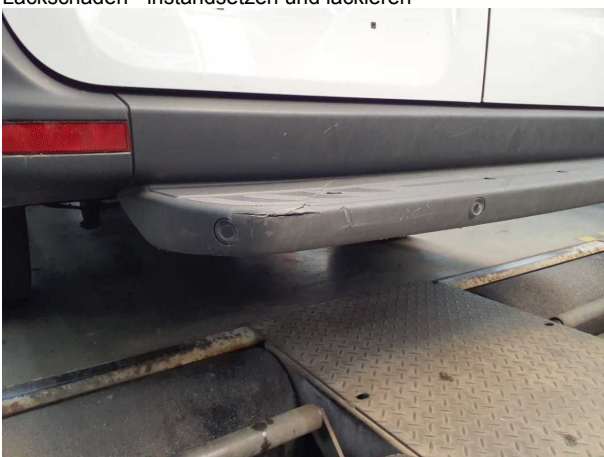
Beschädigung #15: Stossfänger hinten: Stossfänger Auftritt mit Parktronic (komplett) - beschädigt - erneuern

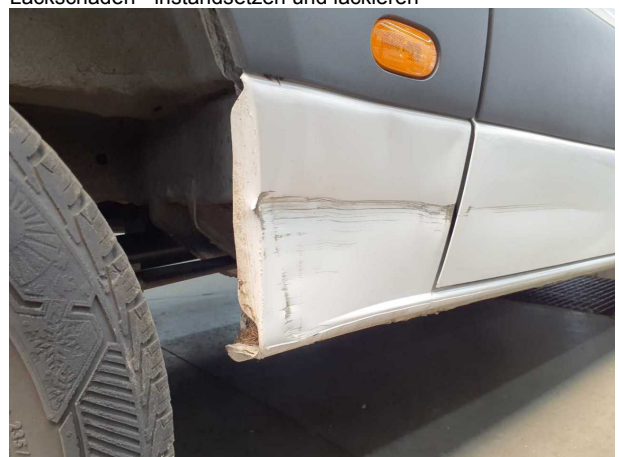
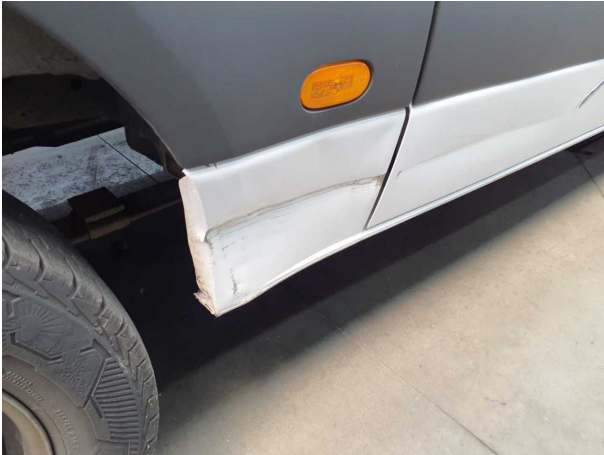
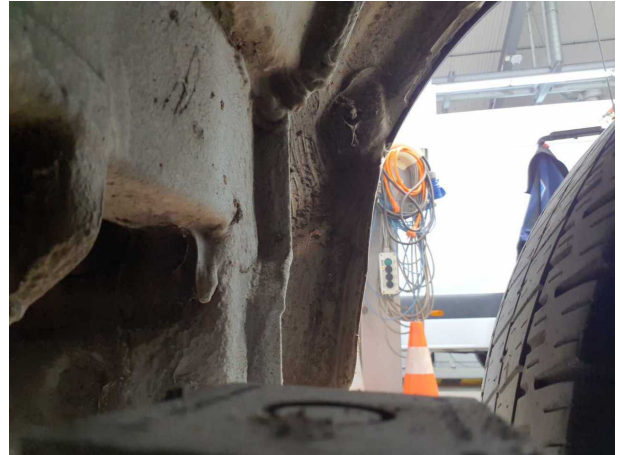
Beschädigung #16: Seitenwand rechts: Seitenwand (v.u., inkl. Innenteil Instandsetzen) - beschädigt - erneuern

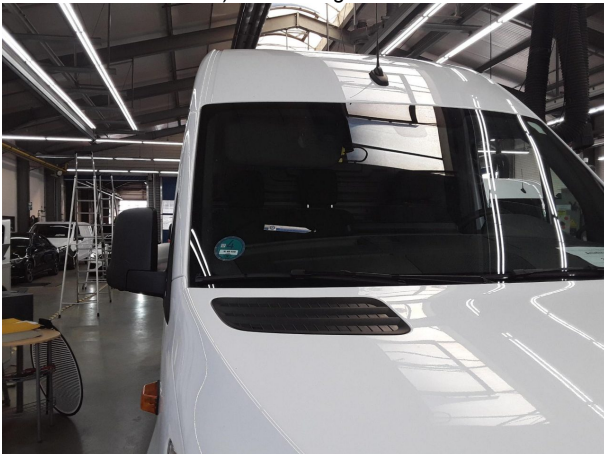
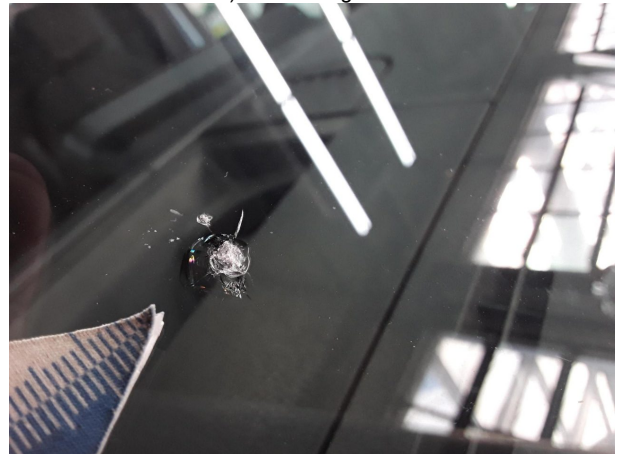
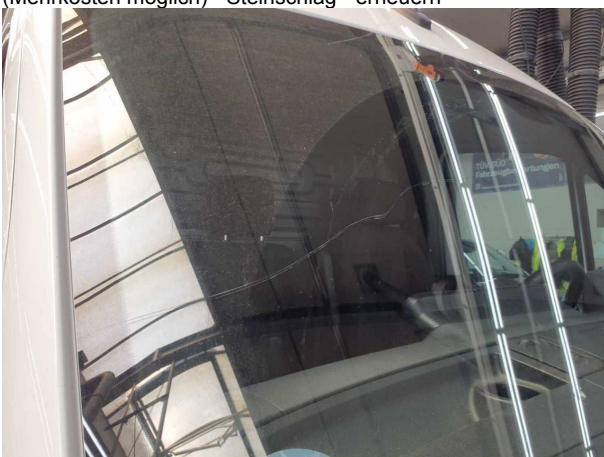
Beschädigung #17: Verglasung: Frontscheibe mit Regensensor (Mehrkosten möglich) - Steinschlag - erneuern

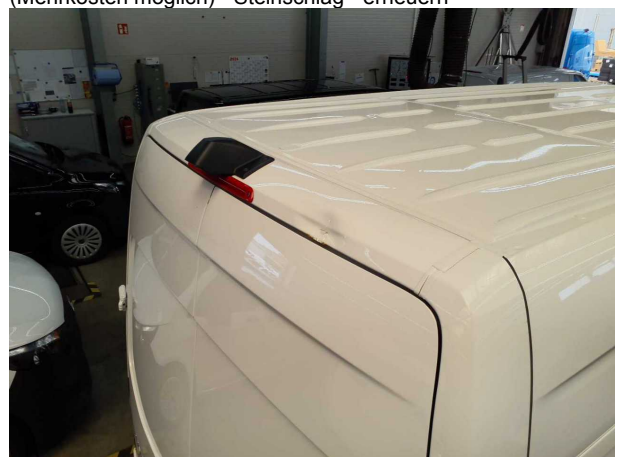
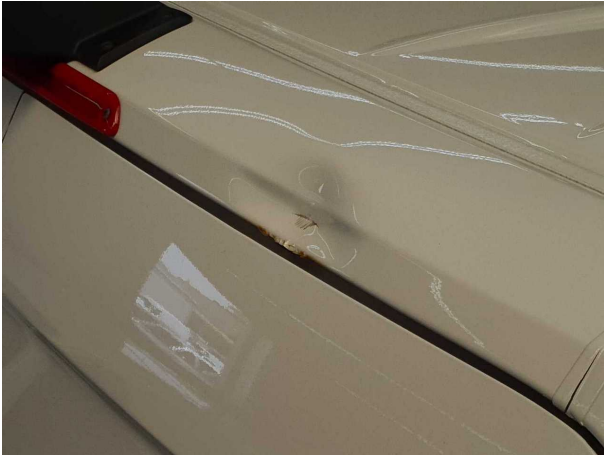
Beschädigung #18: Fahrzeugdach: Dach (D Teil) - beschädigt - erneuern

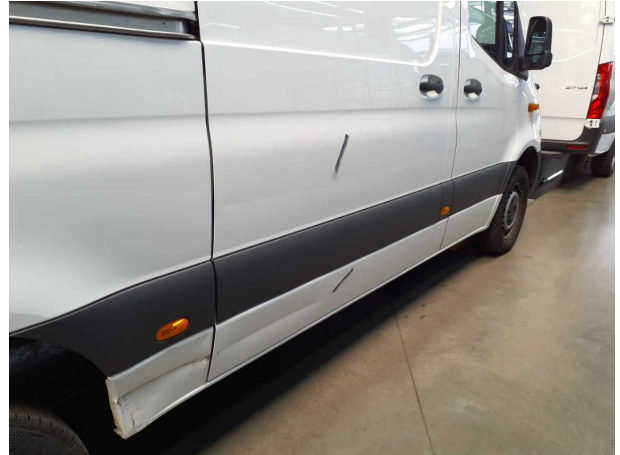
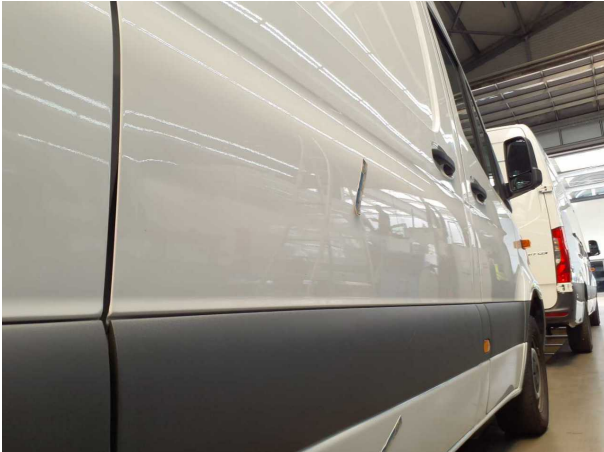
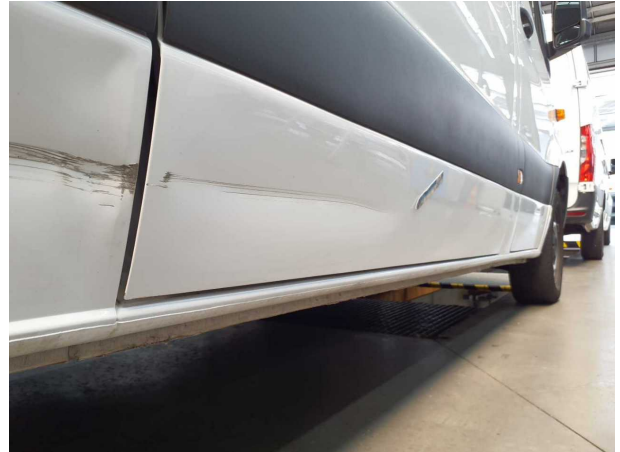
Beschädigung #19: Schiebetür rechts: Schiebetür - beschädigt - erneuern
