## Verkaufsbericht

| <b>Fahrzeugident.-Nr.</b> | <b>VSSZZZKJZMR037427</b> | | |
| <b>Hersteller</b> | Seat | <b>Nächste HU</b> | keine Angabe |
| <b>Typ / Verkaufsbez.</b> | Ibiza 1.0 TSI Reference | <b>Laufleistung abgelesen</b> | 81.512 km |

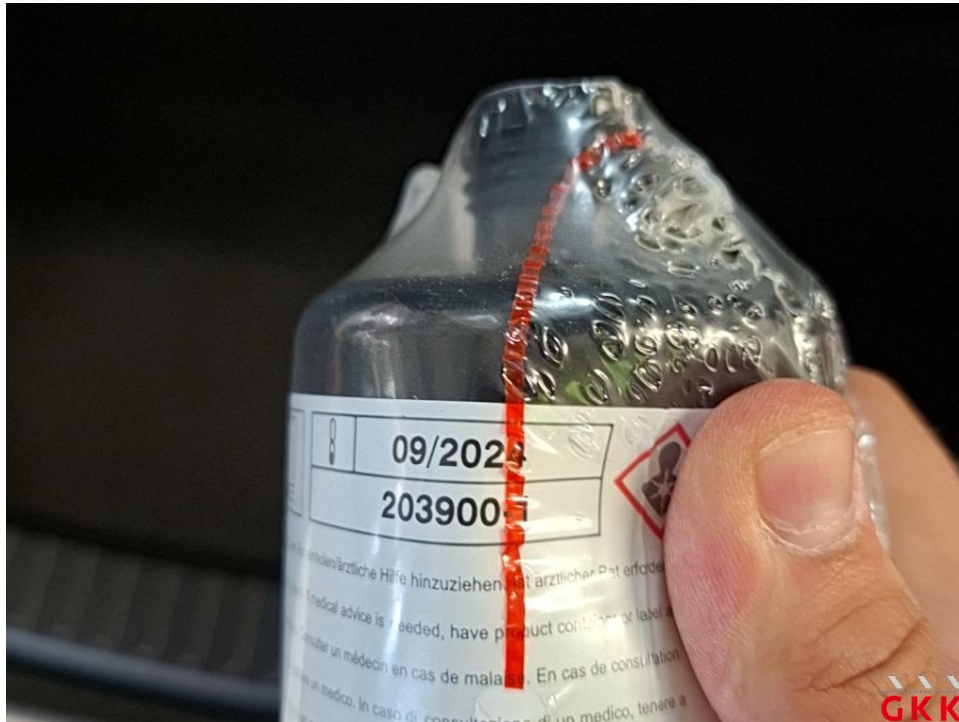
| <b>Front</b> (Angaben ohne MwSt.) | Reparaturkosten | MW |
|---|---|---|
| Reifenreparaturset Füllflasche, MHD überschritten, ersetzen (Bild 13) | 56,21 € | 56,21 € |

Bild 13 Reifenreparaturset, Füllflasche, MHD überschritten, ersetzen

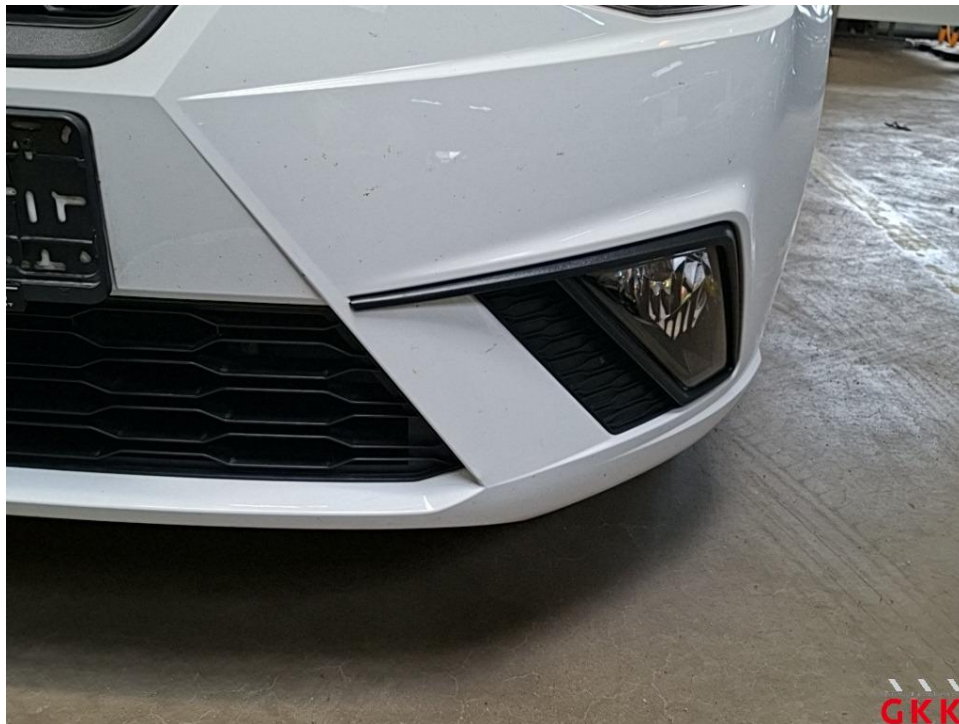
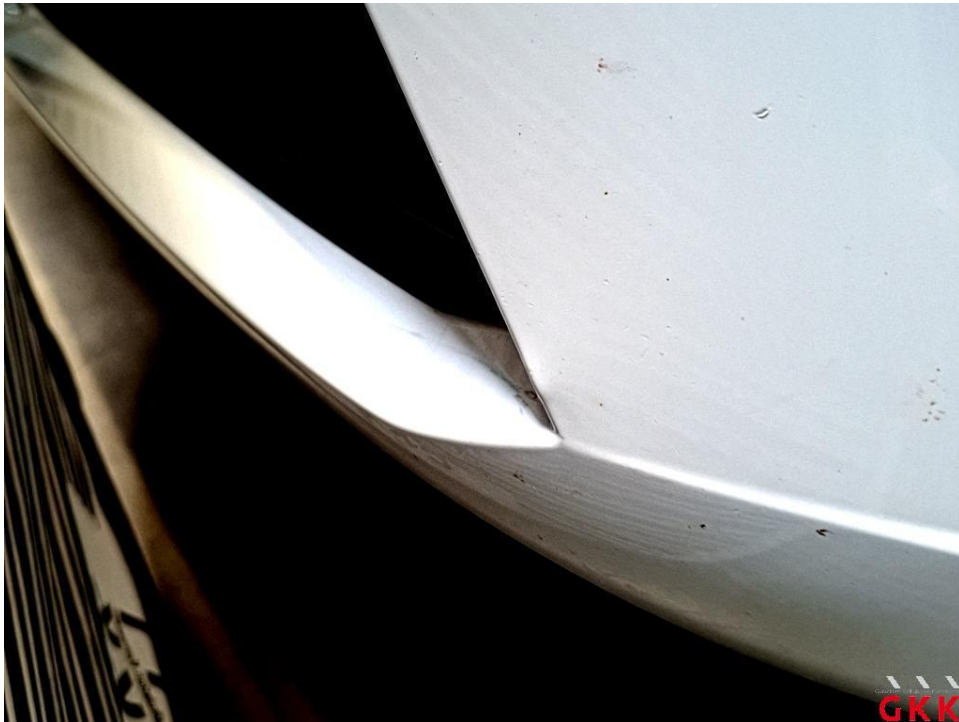
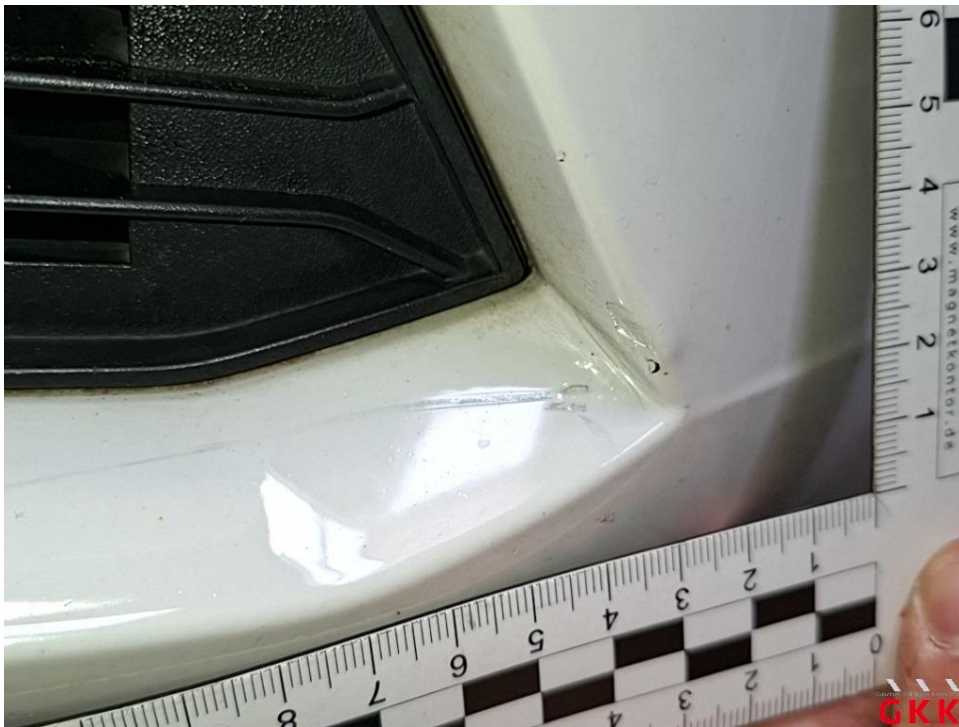
| <b>Front</b> (Angaben ohne MwSt.) | Reparaturkosten | MW |
|---|---|---|
| Stoßfänger vorne Verkleidung -lackiert-, beschädigt, ersetzen (Bild 14, Bild 15, Bild 16) | 1142,32 € | 571,16 € |

Bild 14 Stoßfänger vorne, Verkleidung -lackiert-, beschädigt, ersetzen

Bild 15 Stoßfänger vorne, Verkleidung -lackiert-, beschädigt, ersetzen

Bild 16 Stoßfänger vorne, Verkleidung -lackiert-, beschädigt, ersetzen

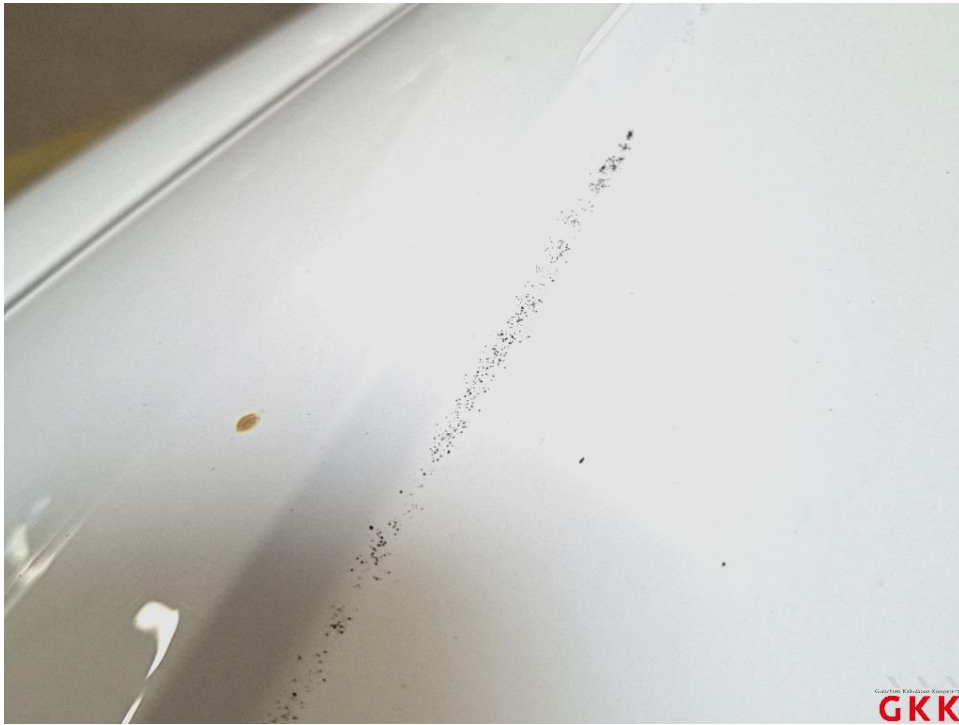
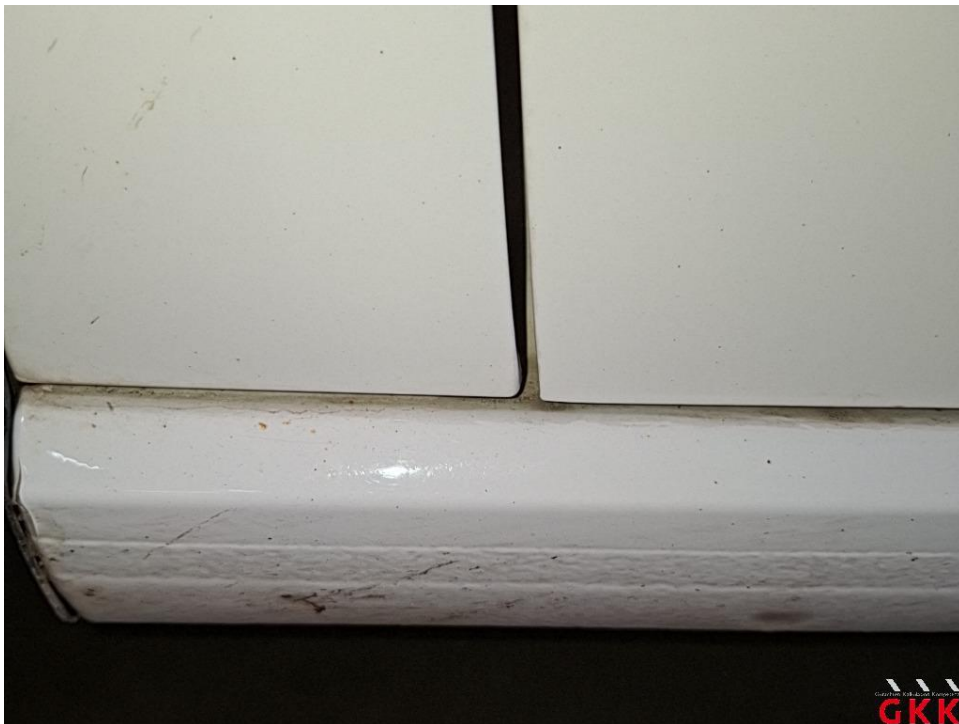
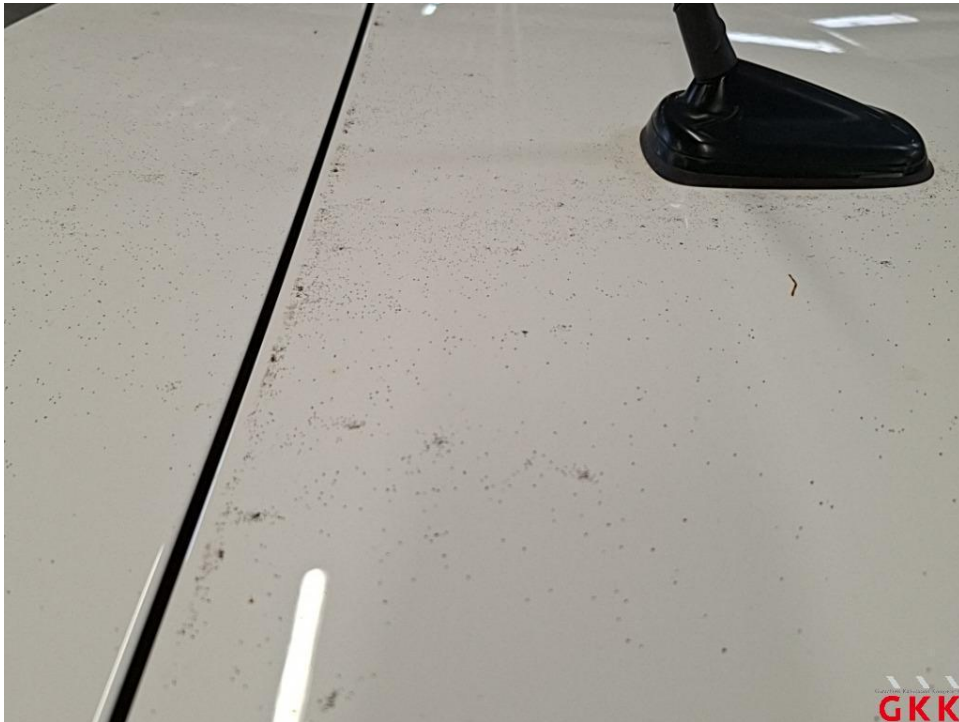
| <b>Front</b> (Angaben ohne MwSt.) | Reparaturkosten | MW |
|---|---|---|
| Fahrzeug außen, Lackierung verwittert / matt, aufbereiten (Bild 17, Bild 18, Bild 19) | 319,04 € | 319,04 € |

Bild 17 Fahrzeug, außen, Lackierung verwittert / matt, aufbereiten

Bild 18 Fahrzeug, außen, Lackierung verwittert / matt, aufbereiten

Bild 19 Fahrzeug, außen, Lackierung verwittert / matt, aufbereiten

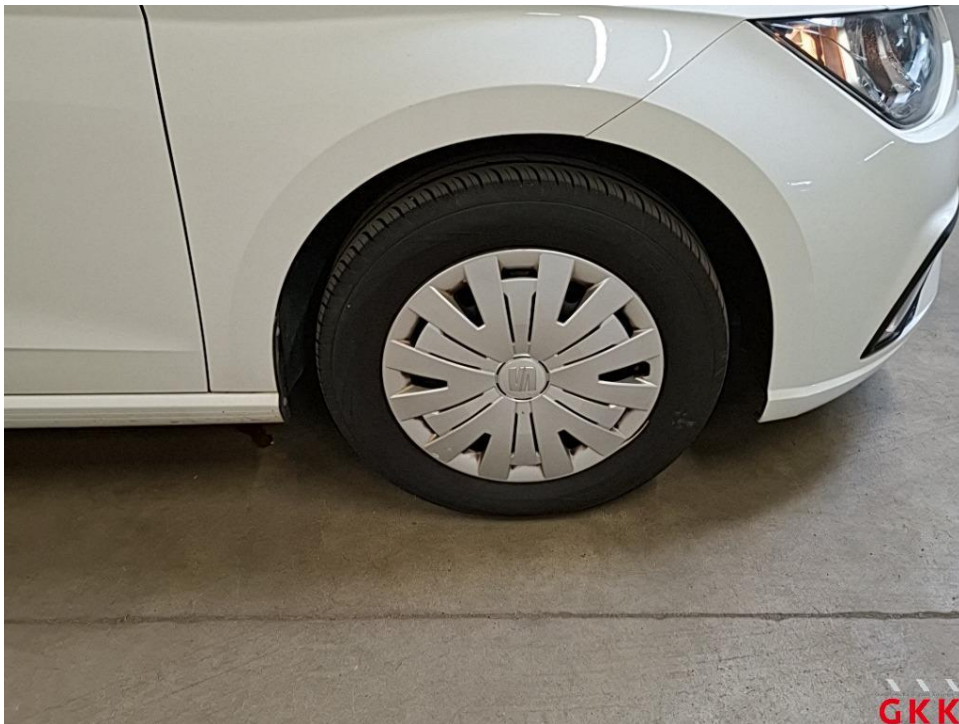
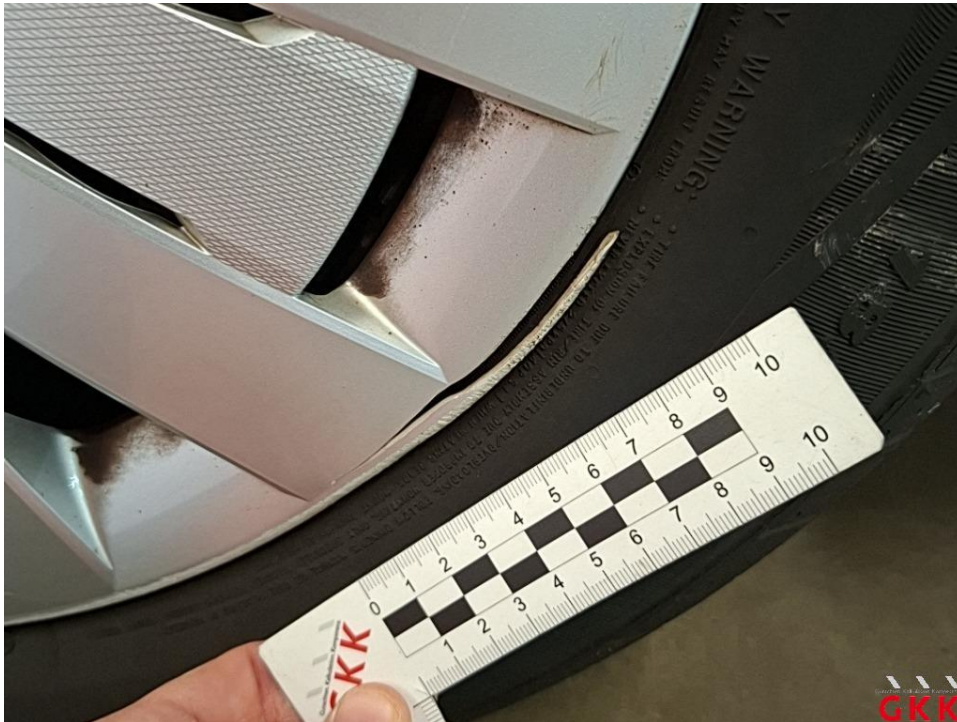
| <b>Front</b> (Angaben ohne MwSt.) | Reparaturkosten | MW |
|---|---|---|
| Radkappe(n) vorne rechts, beschädigt, ersetzen (Bild 20, Bild 21) | 82,92 € | 41,46 € |

Bild 20 Radkappe(n), vorne rechts, beschädigt, ersetzen

Bild 21 Radkappe(n), vorne rechts, beschädigt, ersetzen

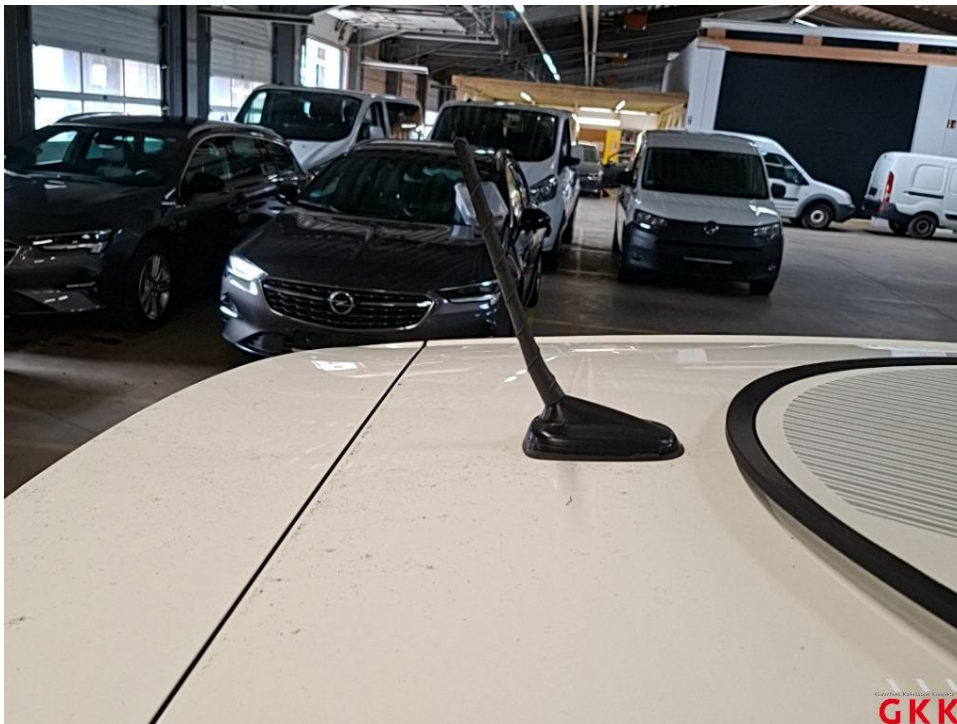
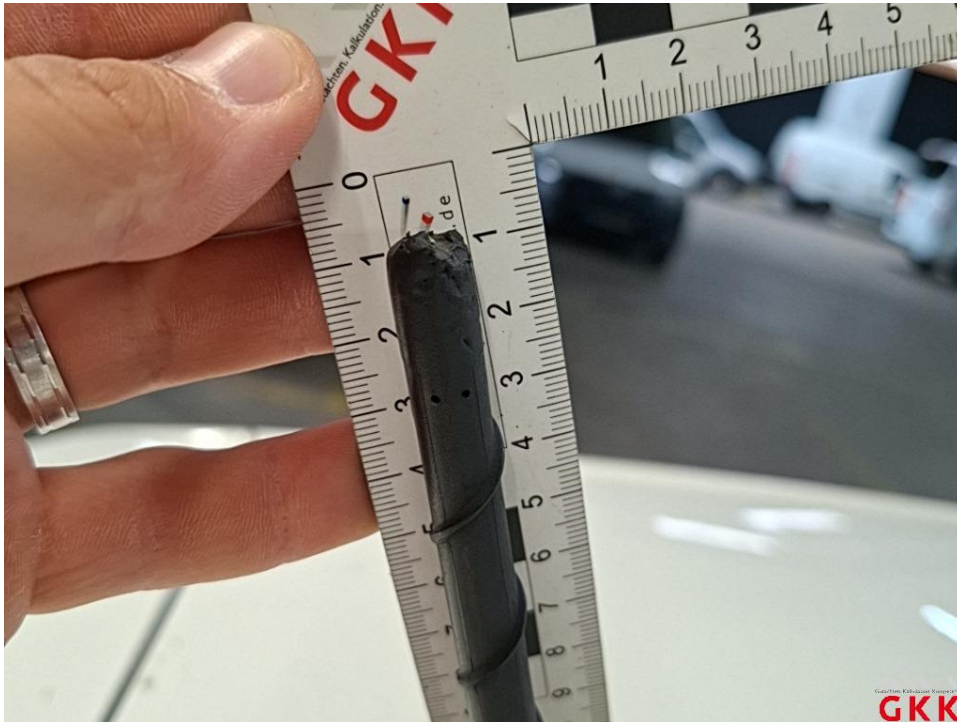
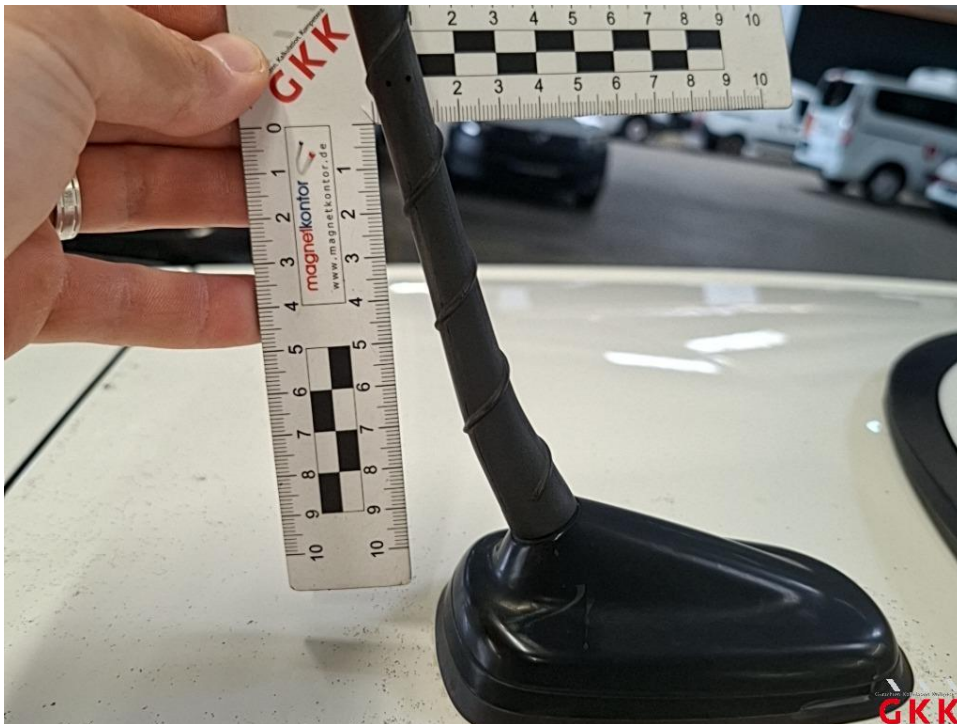
| <b>Front</b> (Angaben ohne MwSt.) | Reparaturkosten | MW |
|---|---|---|
| Antenne Stab, beschädigt, ersetzen (Bild 22, Bild 23, Bild 24) | 25,96 € | 12,98 € |

Bild 22 Antenne, Stab, beschädigt, ersetzen

Bild 23 Antenne, Stab, beschädigt, ersetzen

Bild 24 Antenne, Stab, beschädigt, ersetzen

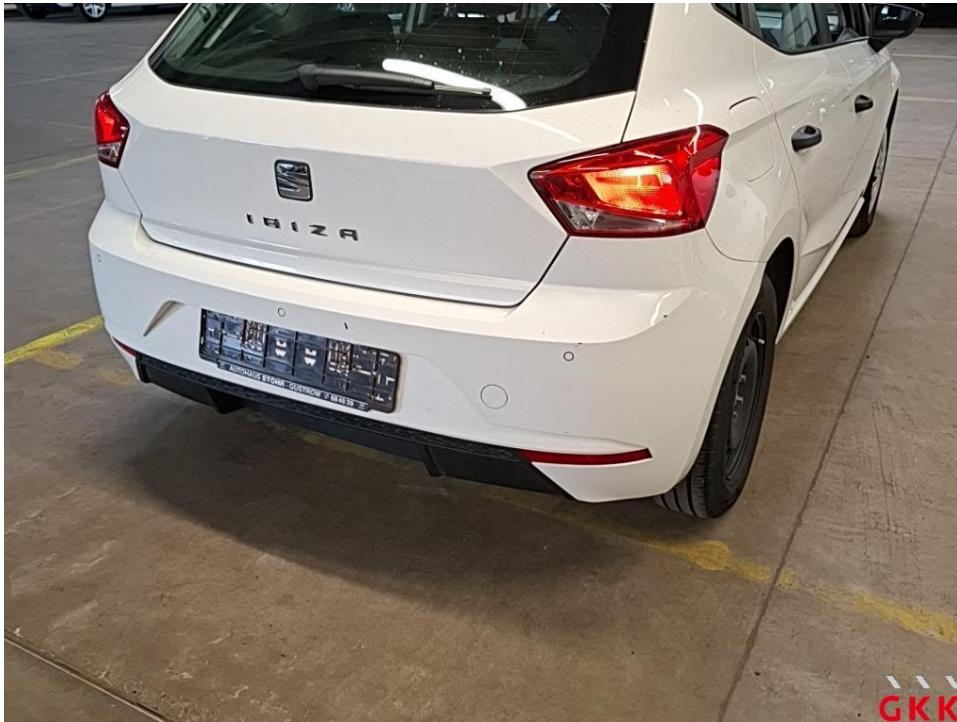
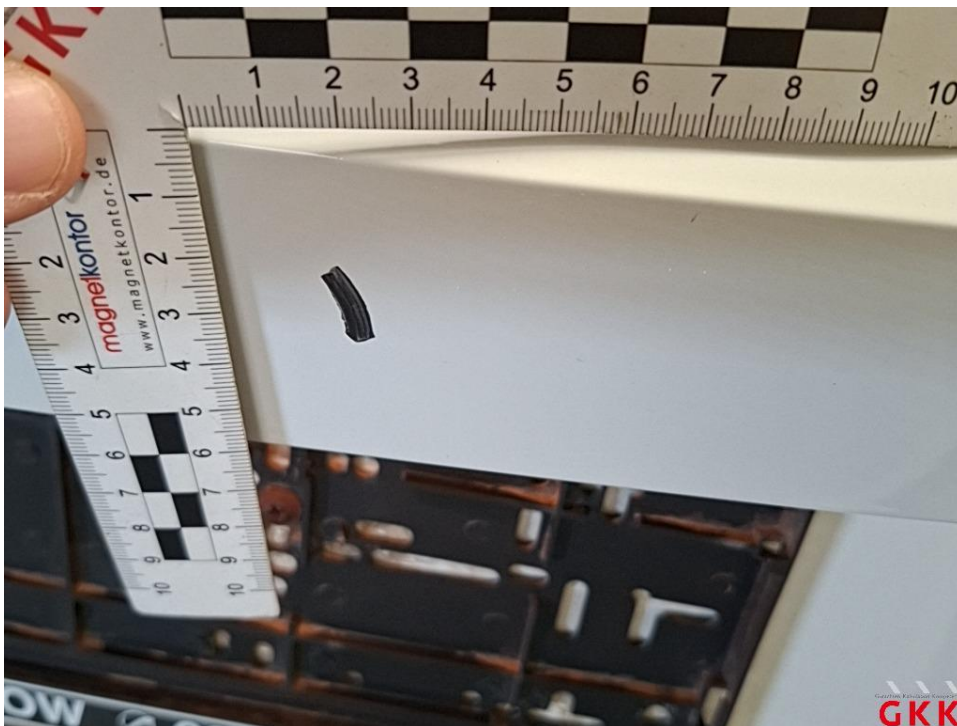
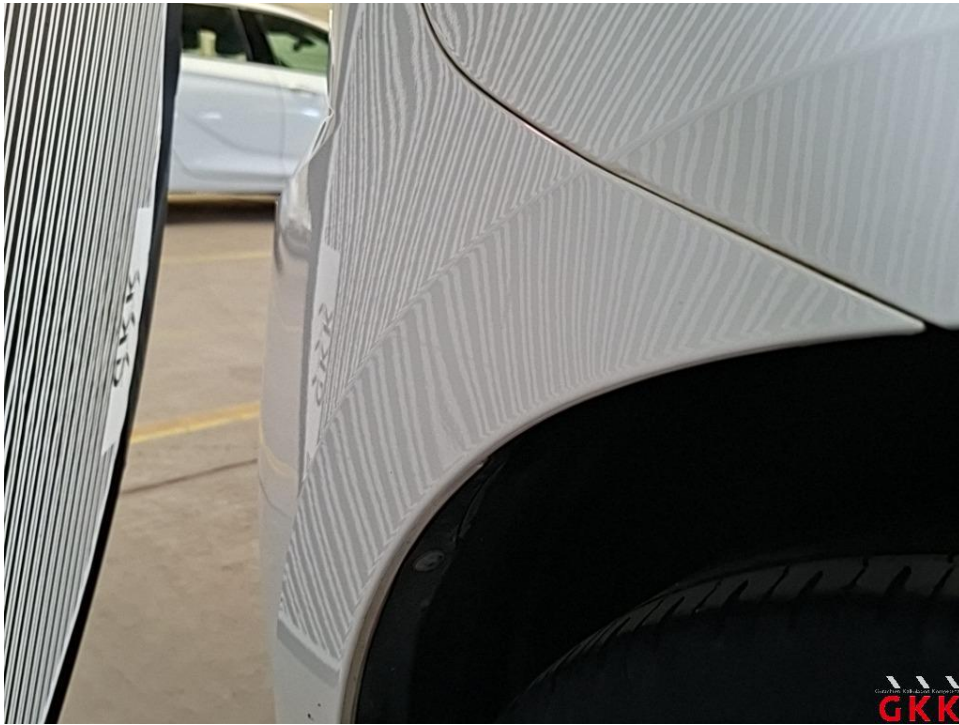
| <b>Front</b> (Angaben ohne MwSt.) | Reparaturkosten | MW |
|---|---|---|
| Stoßfänger hinten Verkleidung -lackiert-, beschädigt, ersetzen (Bild 25, Bild 26, Bild 27) | 1189,48 € | 594,74 € |

Bild 25 Stoßfänger hinten, Verkleidung -lackiert-, beschädigt, ersetzen

Bild 26 Stoßfänger hinten, Verkleidung -lackiert-, beschädigt, ersetzen

Bild 27 Stoßfänger hinten, Verkleidung -lackiert-, beschädigt, ersetzen
