# Zustandsbericht

Besichtigungsdatum: 11.06.2026

| Hersteller / Modell | Tesla Model Y RWD | | |

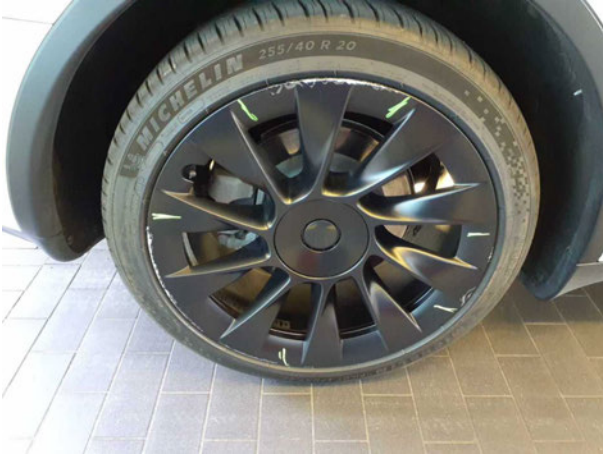
| Nr. | Bauteilgruppe | Beschreibung |
|---|---|---|
| 1 | Rad/Reifen | Leichtmetallfelge vorn rechts (Materialabtrag) - verkratzt / verschürft - erneuern |

**Beschädigung #1:** Rad/Reifen: Leichtmetallfelge vorn rechts (Materialabtrag) - verkratzt / verschürft - erneuern

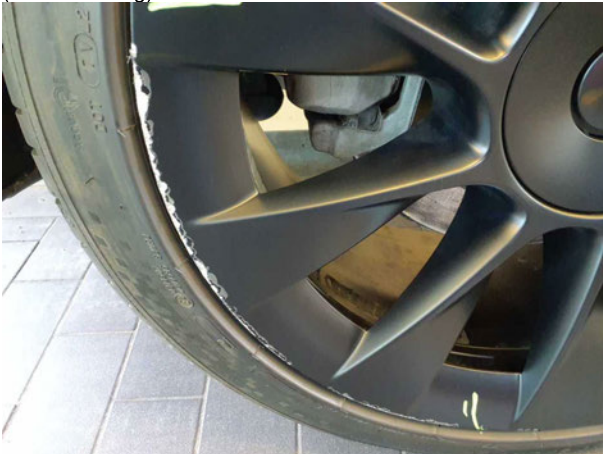
**Beschädigung #1:** Rad/Reifen: Leichtmetallfelge vorn rechts (Materialabtrag) - verkratzt / verschürft - erneuern

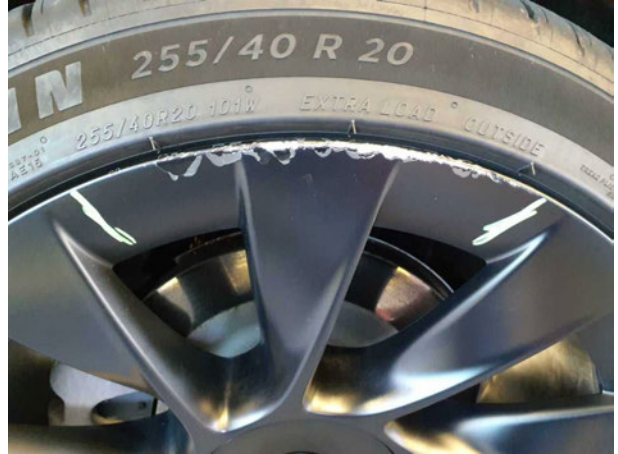
**Beschädigung #1:** Rad/Reifen: Leichtmetallfelge vorn rechts (Materialabtrag) - verkratzt / verschürft - erneuern

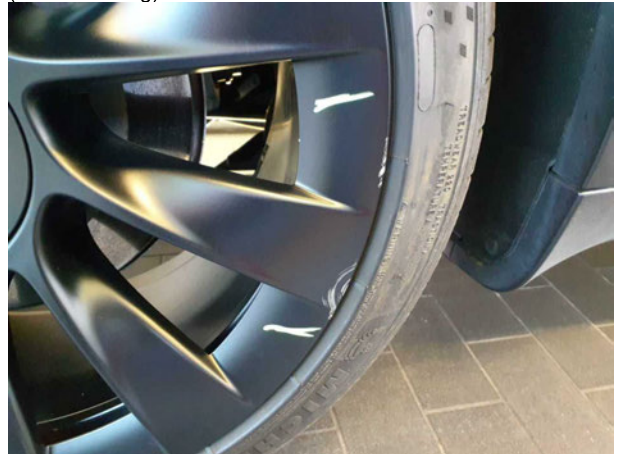
**Beschädigung #1:** Rad/Reifen: Leichtmetallfelge vorn rechts (Materialabtrag) - verkratzt / verschürft - erneuern
