| Model | Corsa |
| VIN | VXKUBYHTKN4361136 |

# Zustandsbericht / Minderwertgutachten

Mobility Concept GmbH, Grünwalder Weg 34, 82041 Oberhaching  
19.06.2026

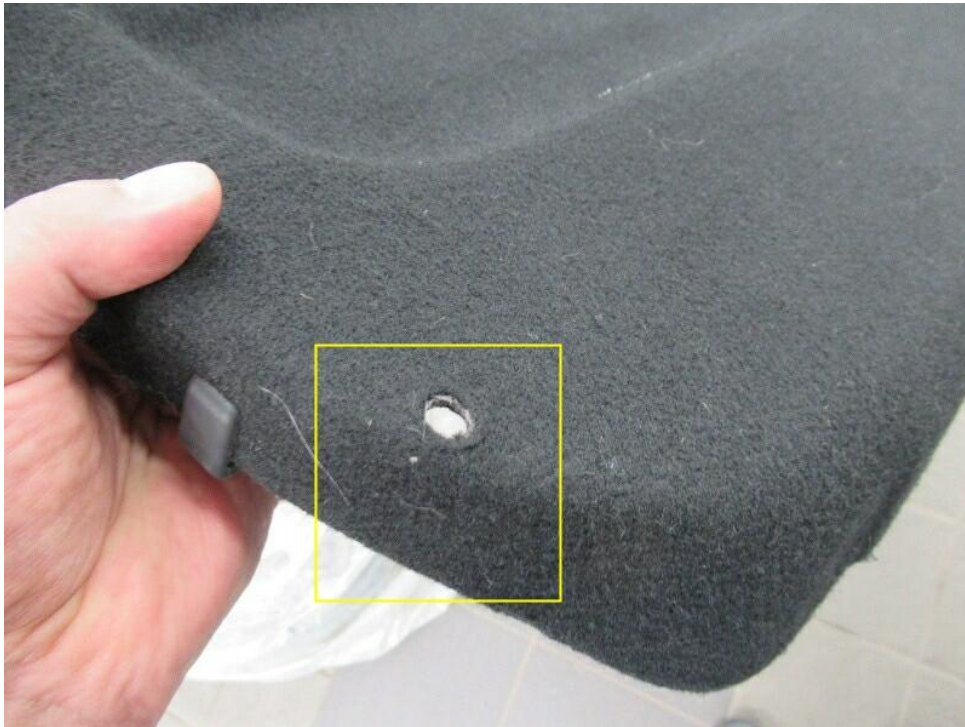
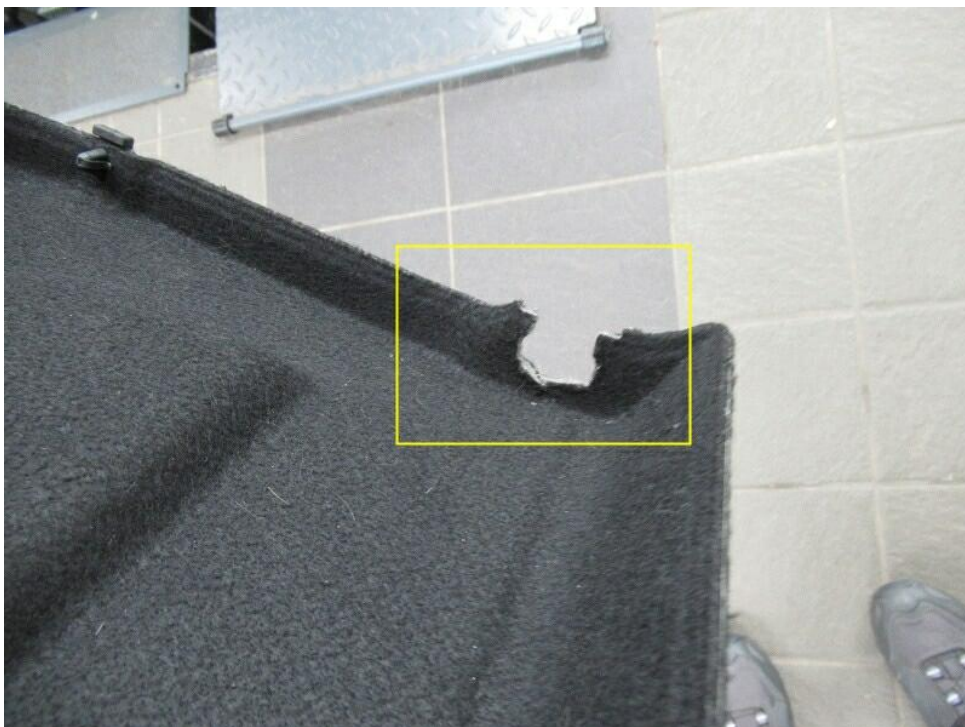
Bild 14 : Verkleidung Laderaum, Halterungen gebrochen, Befestigung links nicht vorhanden

Bild 15 : Verkleidung Laderaum, Halterungen gebrochen, Befestigung links nicht vorhanden

Bild 16 : Verkleidung Laderaum, Halterungen gebrochen, Befestigung links nicht vorhanden

1. Verkleidung Laderaum, Halterungen gebrochen, Befestigung links nicht vorhanden, erneuern (Bild 14, 15, 16)
2. Dichtung der Heckklappe gebrochen, erneuern (Bild 20, 21)
3. Dachrahmen links Lackierung, zerkratzt, lackieren mit Lackaufbau (Bild 26, 27)
4. Dachrahmen rechts Lackierung, zerkratzt, lackieren mit Lackaufbau (Bild 28)
5. Dach Lackierung, zerkratzt, lackieren mit Lackaufbau (Bild 23, 24, 25)
6. Tür hinten links, verformt, instandsetzen und lackieren mit Lackaufbau (Bild 34, 35, 36)
7. Tür hinten rechts Lackierung unterhalb, zerkratzt, smart repair (Bild 41)
8. Tür vorne rechts Lackierung unterhalb, zerkratzt, smart repair (Bild 40)

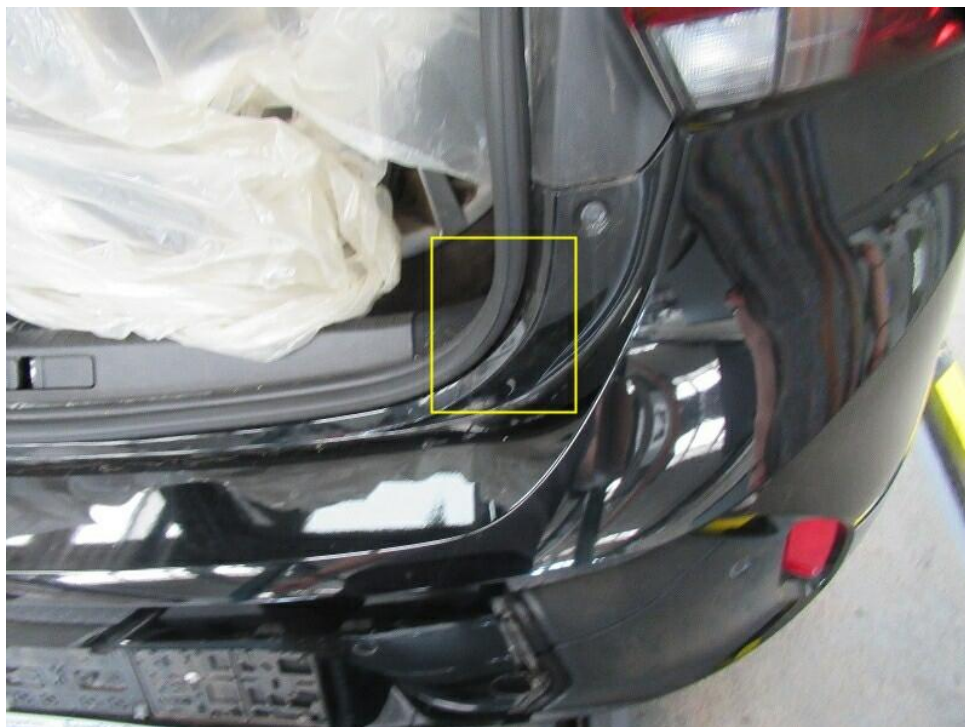
Bild 20 : Dichtung der Heckklappe gebrochen

Bild 21 : Dichtung der Heckklappe gebrochen

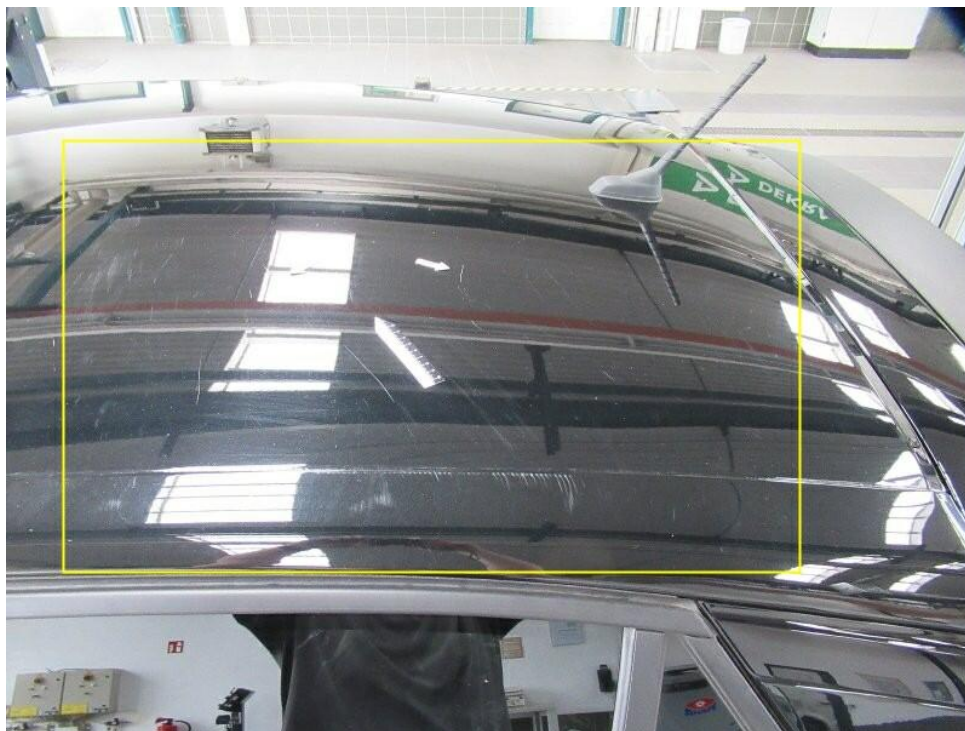
Bild 22 : Dach und Dachrahmen links Lackierung, zerkratzt, lackieren mit Lackaufbau

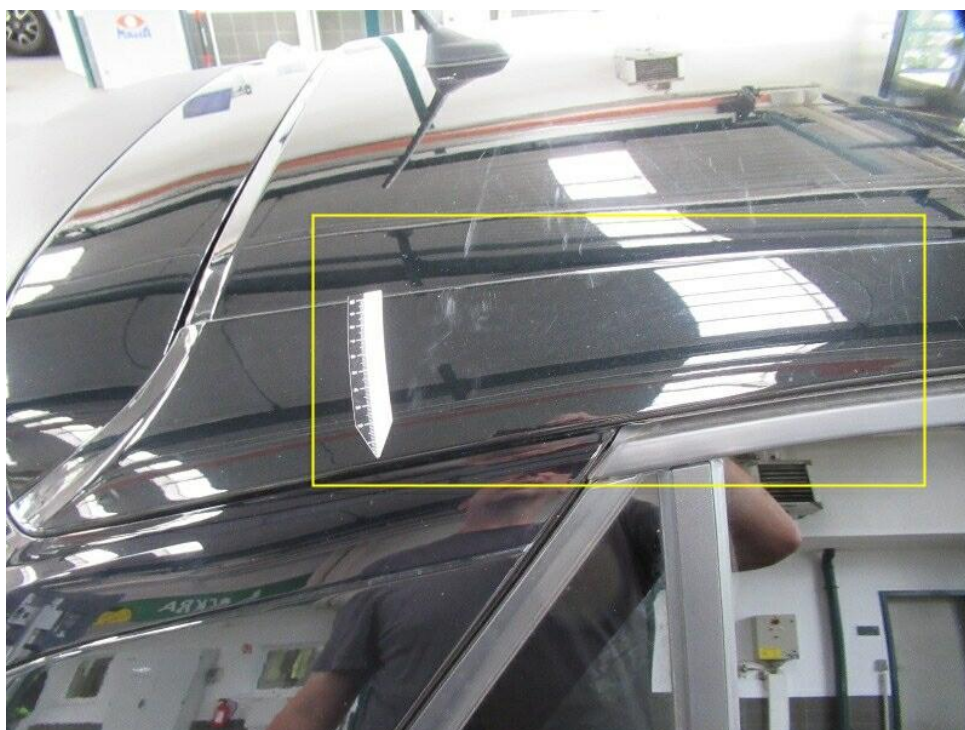
Bild 28 : Dachrahmen rechts Lackierung, zerkratzt, lackieren mit Lackaufbau

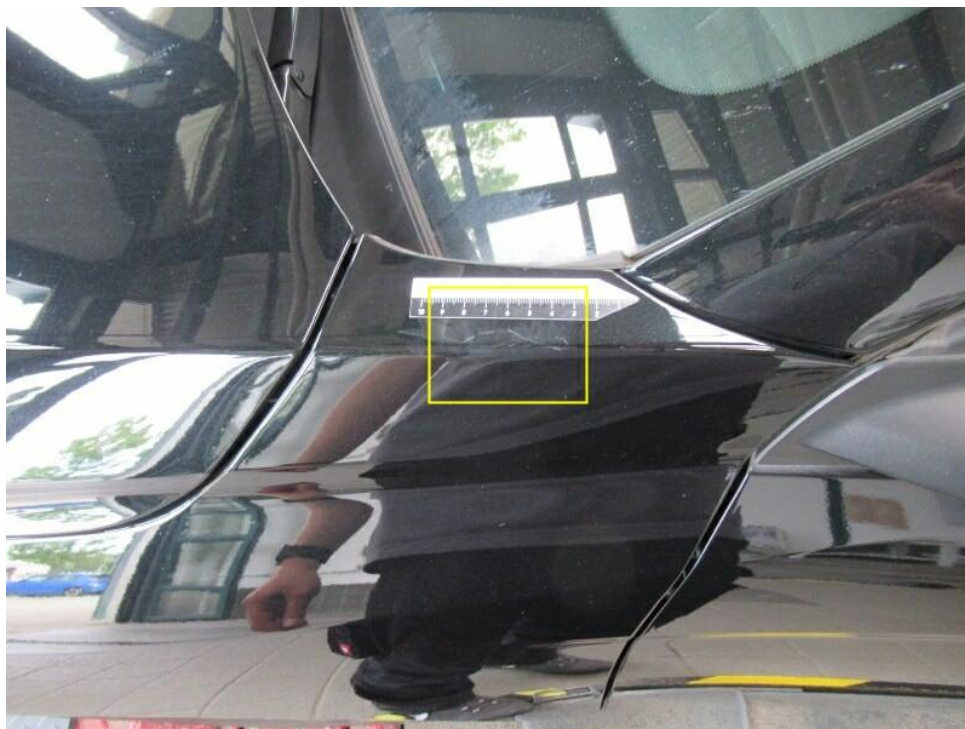
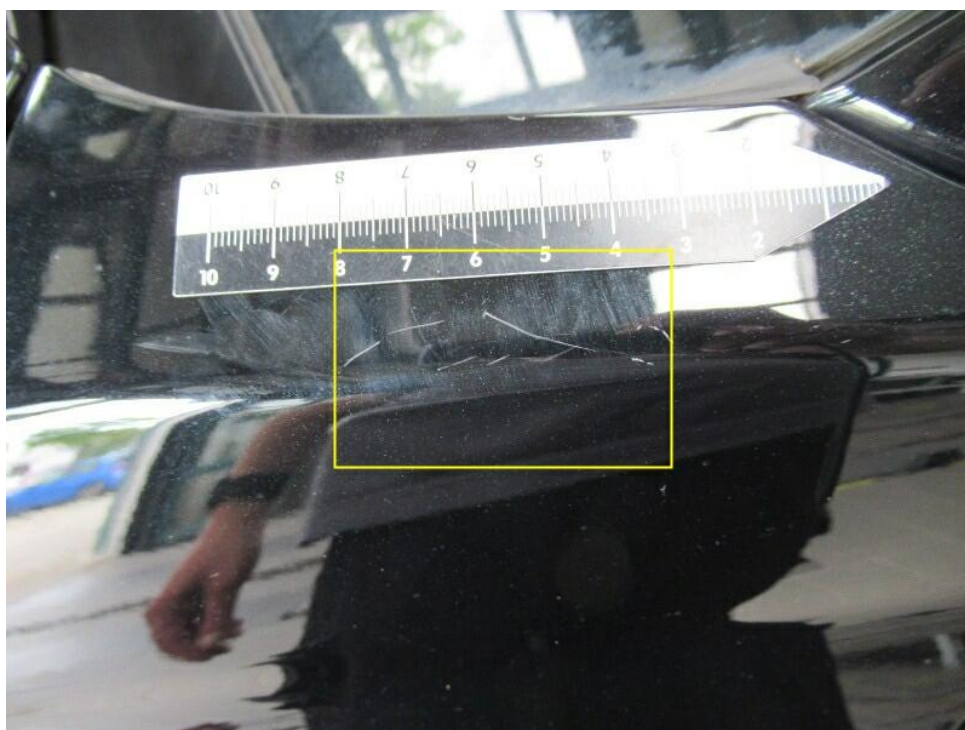
Bild 29 : Kotflügel vorne links Lackierung, zerkratzt, Gebrauchsspur

Bild 30 : Kotflügel vorne links Lackierung, zerkratzt, Gebrauchsspur

Bild 31 : Kotflügel vorne links Lackierung, zerkratzt, Gebrauchsspur

Bild 32 : Kotflügel vorne links Lackierung, zerkratzt, Gebrauchsspur

Tür vorne rechts Lackierung oberhalb,  
zerkratzt, Gebrauchsspur (Bild 42)  
Außenspiegel rechts Gehäuse, zerkratzt,  
Gebrauchsspur (Bild 43)  
Verkleidung Heckklappe, zerkratzt,  
Gebrauchsspur (Bild 17)  
Seitenteil hinten links Lackierung, zerkratzt,  
Gebrauchsspur (Bild 37, 38)  
Tür hinten links Lackierung, zerkratzt,  
Gebrauchsspur (Bild 33)  
Frontscheibe, Steinschlag, Gebrauchsspur  
(Bild 18, 19)  
Kotflügel vorne links Lackierung, zerkratzt,  
Gebrauchsspur (Bild 29, 30, 31, 32)  
Stoßfänger vorne Lackierung, zerkratzt,  
Gebrauchsspur (Bild 44, 45)

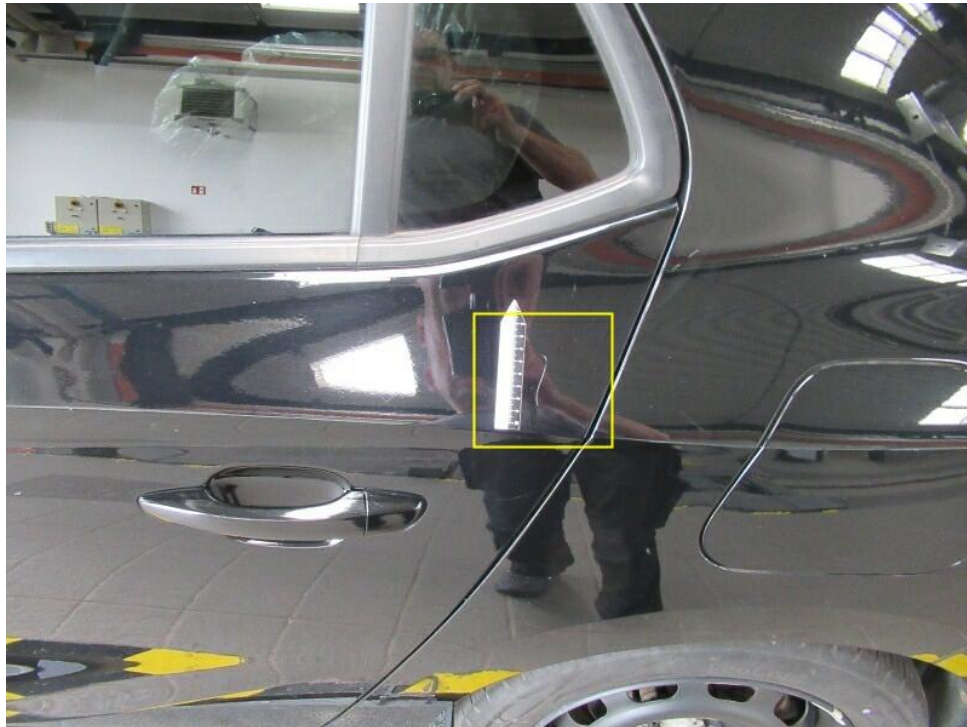
Bild 33 : Tür hinten links Lackierung, zerkratzt, Gebrauchsspur

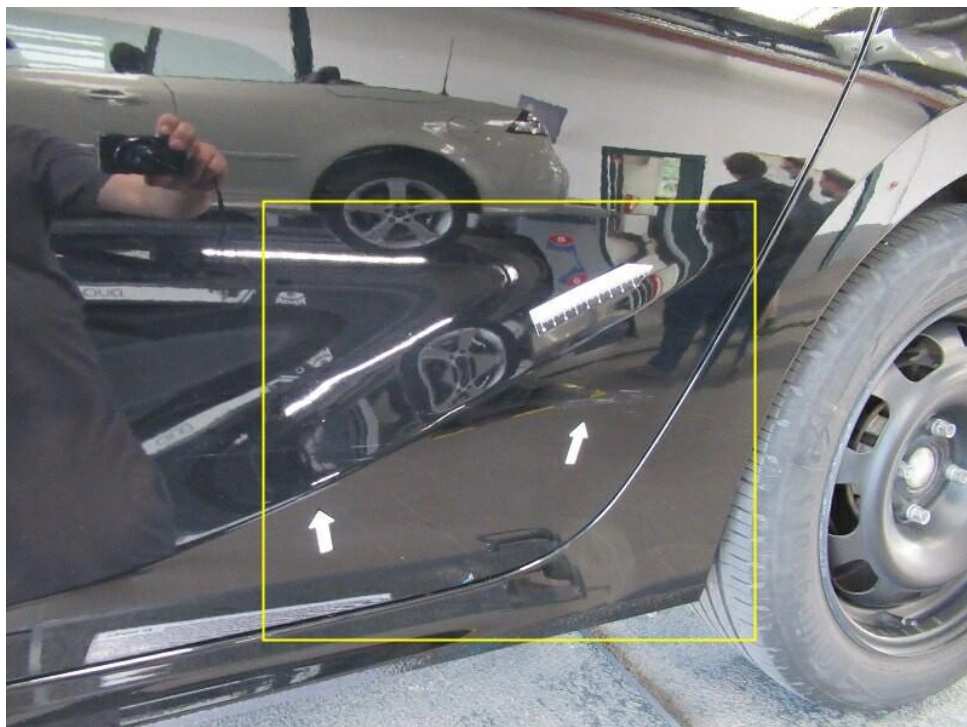
Bild 34 : Tür hinten links, verformt, instandsetzen und lackieren mit Lackaufbau

Bild 35 : Tür hinten links, verformt, instandsetzen und lackieren mit Lackaufbau

Bild 36 : Tür hinten links, verformt, instandsetzen und lackieren mit Lackaufbau

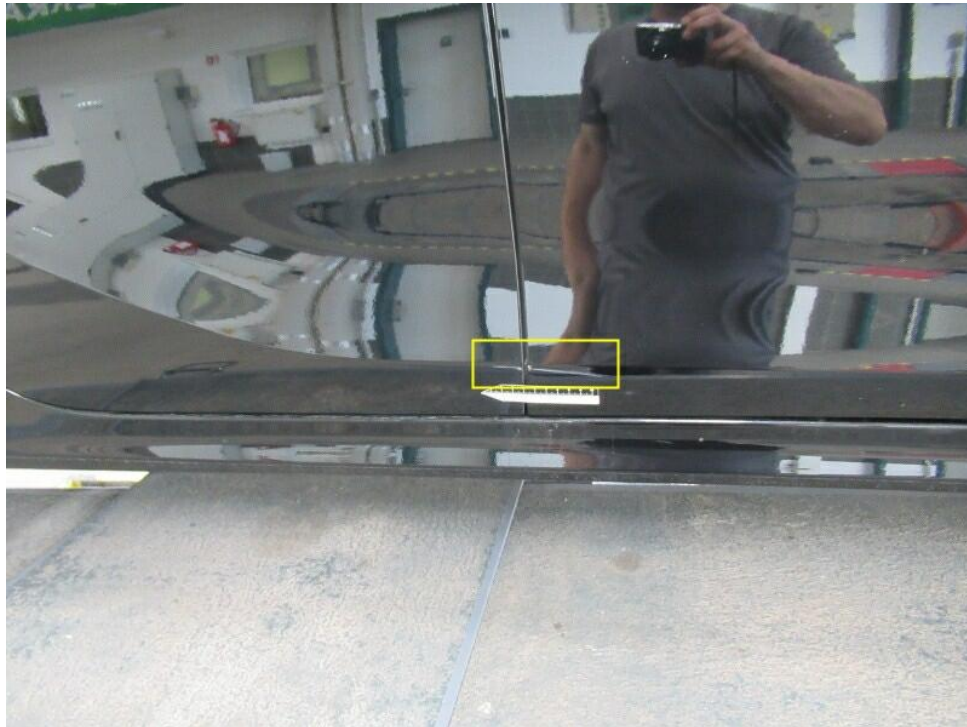
Bild 39 : Tür vorn und hinten rechts Lackierung unterhalb, zerkratzt, smart repair

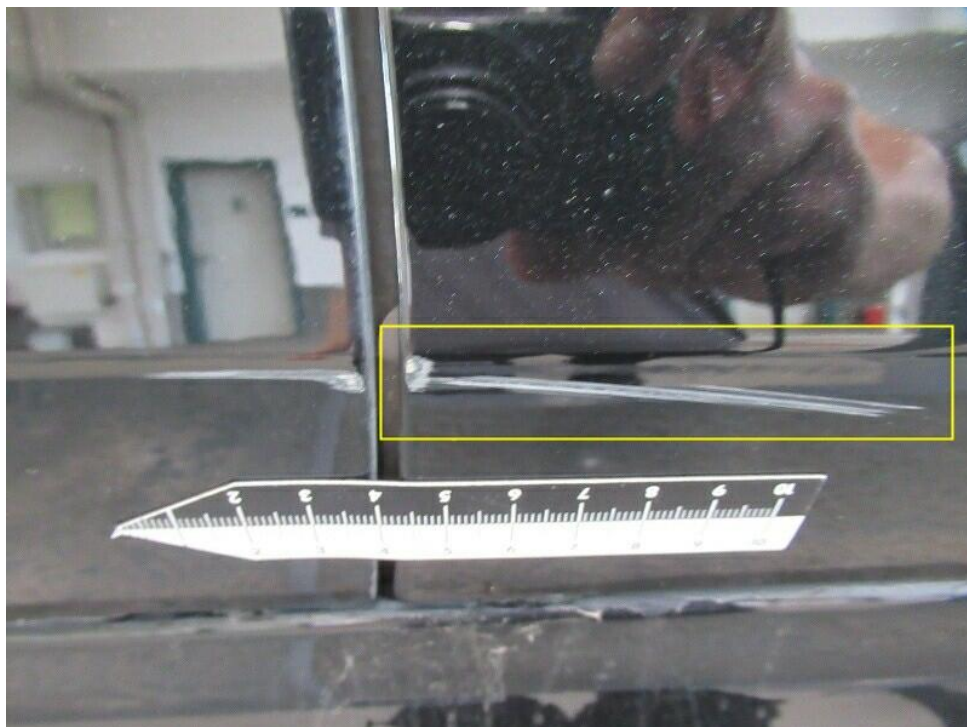
Bild 40 : Tür vorne rechts Lackierung unterhalb, zerkratzt, smart repair

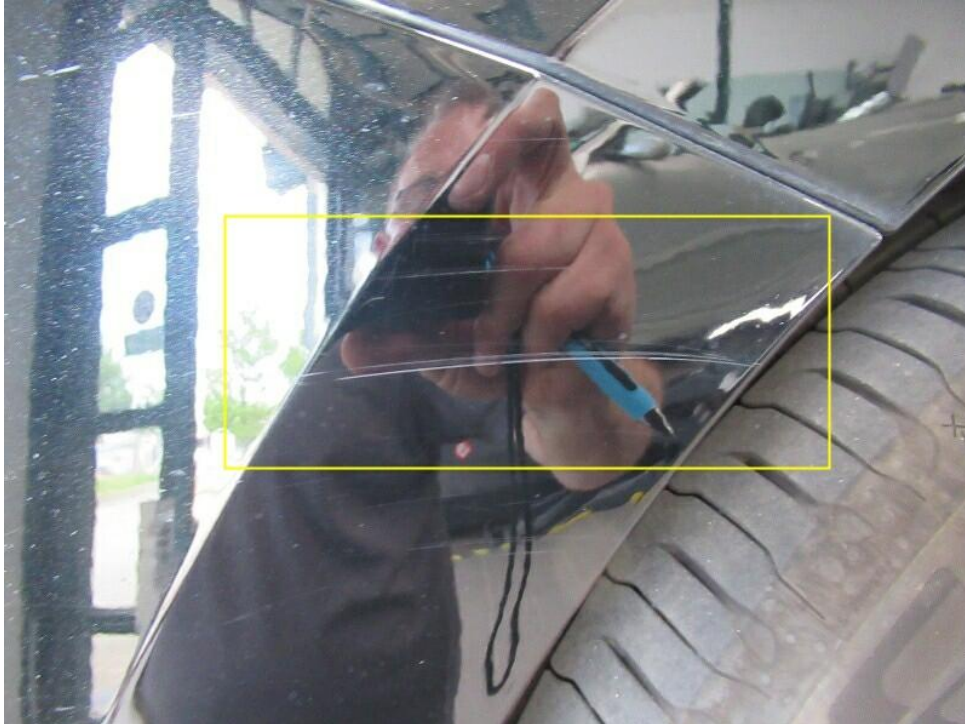
Bild 44 : Stoßfänger vorne Lackierung, zerkratzt, Gebrauchsspur

Bild 45 : Stoßfänger vorne Lackierung, zerkratzt, Gebrauchsspur
