**Fahrzeugbeschreibung**

## Zustandsbericht

<b>Kunde :</b>	<b>Allane SE HCBE</b>	<b>Amtl. Kennzeichen :</b>	<b>ES-AP 17</b>
<b>Berichtsnummer :</b>	<b>0000000922681-DE968</b>		
<b>Referenznummer:</b>	<b>31193567</b>

#### Skoda Kodiaq (NS)(2016->) Style

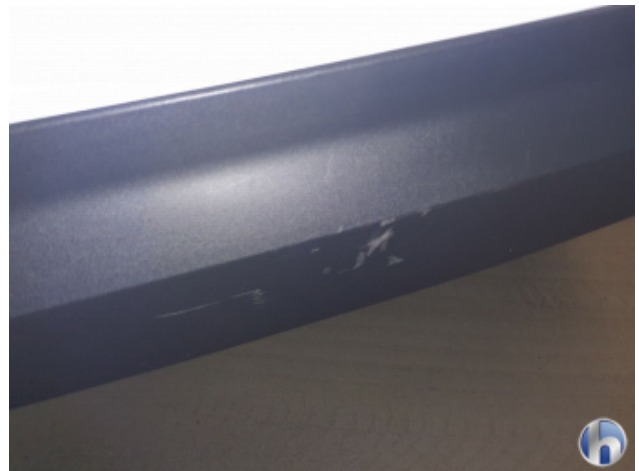
Bauteil	Schaden	Rep.-Art
1.	Stoßfänger Hinten	Kratzer	Smart Repair
2.	Stoßfänger Vorne	Gebrauchsspuren	Ohne Reparatur

1. Stoßfänger Hinten  
Kratzer - Smart Repair

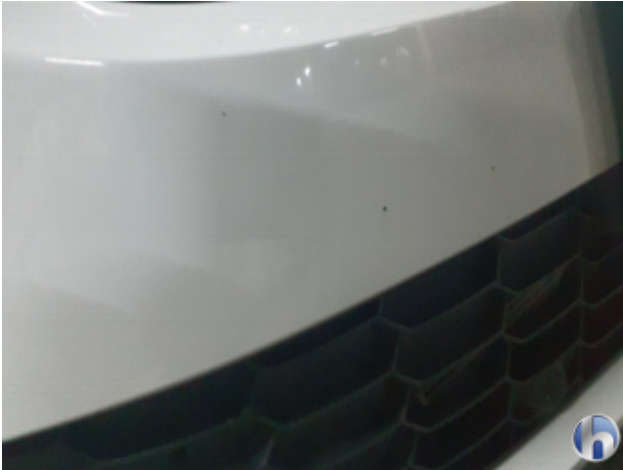
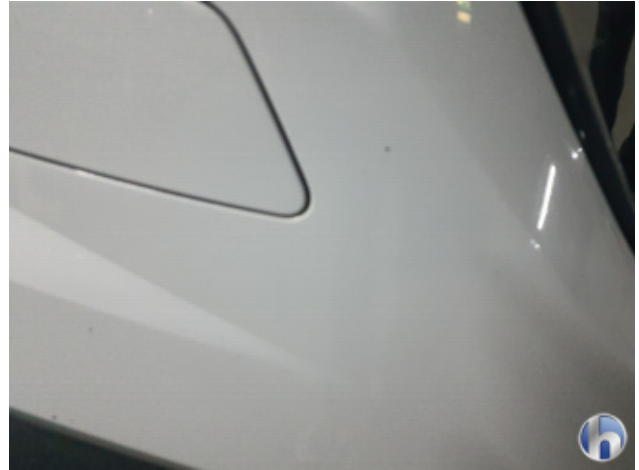
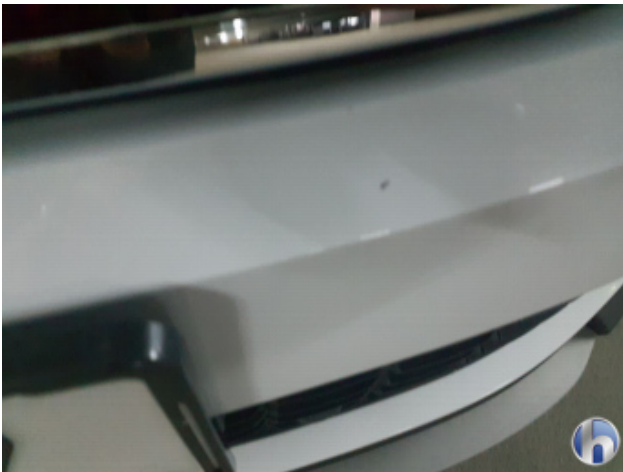
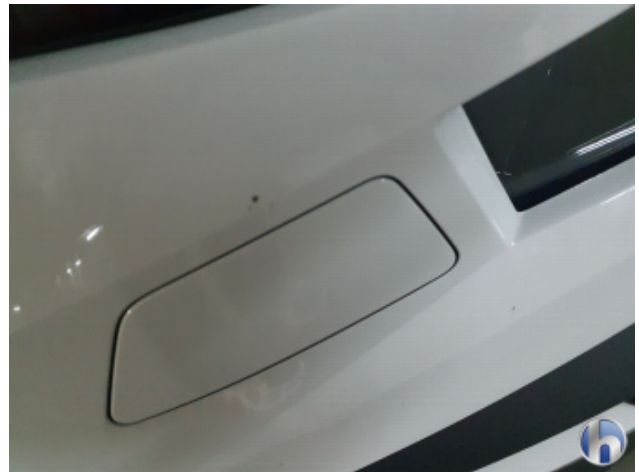
2. Stoßfänger Vorne  
Gebrauchsspuren - Ohne Reparatur
