## Zustandsbericht

| Berichtsnummer : | 0000000926128-DE968 | | |

#### Hyundai Kona (OS)(2017->) Select Elektro 2WD

| Erstzulassung / Baujahr: | 21.06.2022 / 2022 | Besichtigungsdatum/-ort: | 18.06.2026 52355 Düren |

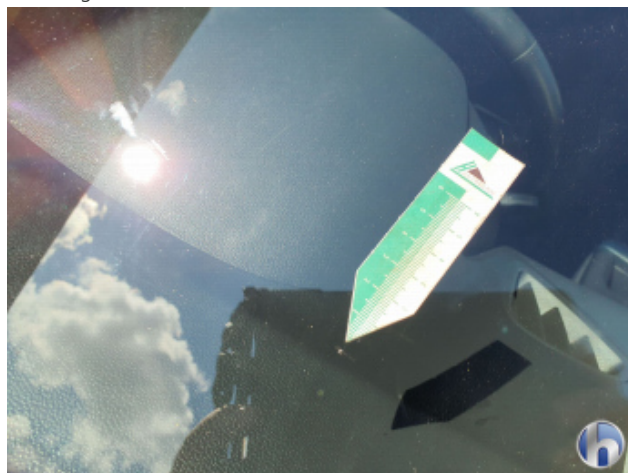
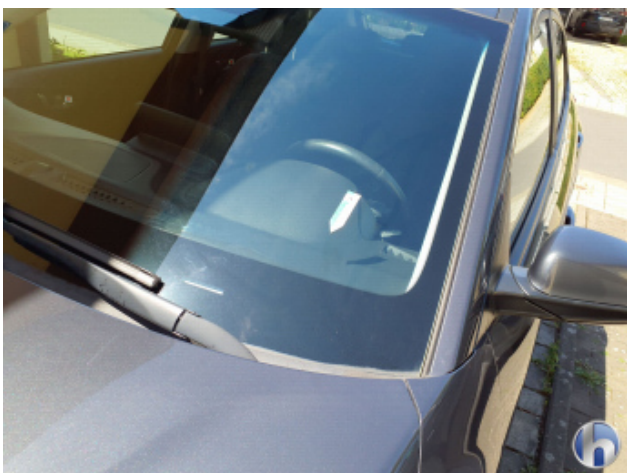
| | Bauteil | Schaden | Rep.-Art |
|---|---|---|---|
| 1. | Windschutzscheibe | Steinschlag | Smart Repair |

1. Windschutzscheibe  
Steinschlag - Smart Repair

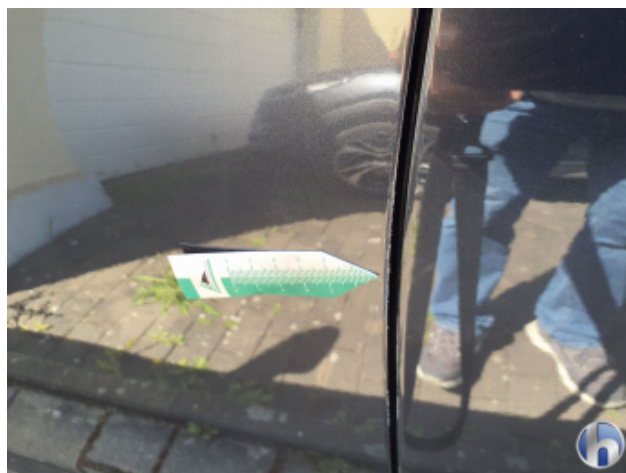
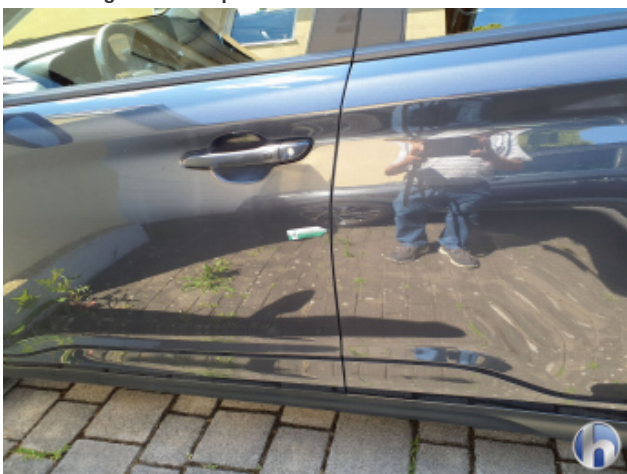
| | Bauteil | Schaden | Rep.-Art |
|---|---|---|---|
| 2. | Tür Vorne - Links | Kratzer | Smart Repair |

2. Tür Vorne - Links  
Kratzer - Smart Repair

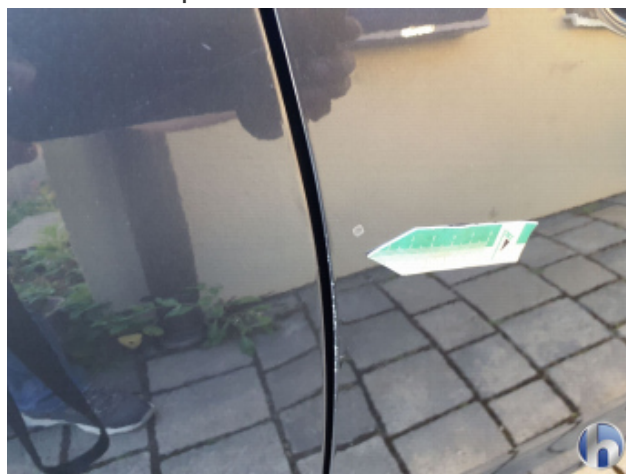
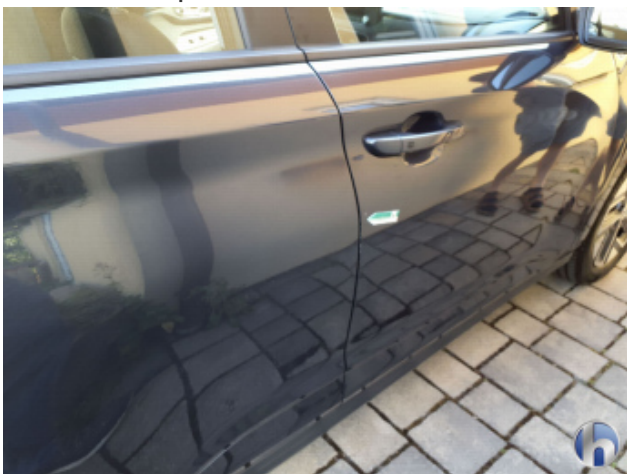
| | Bauteil | Schaden | Rep.-Art |
|---|---|---|---|
| 3. | Tür Vorne - Rechts | Kratzer | Smart Repair |

3. Tür Vorne - Rechts  
Kratzer - Smart Repair

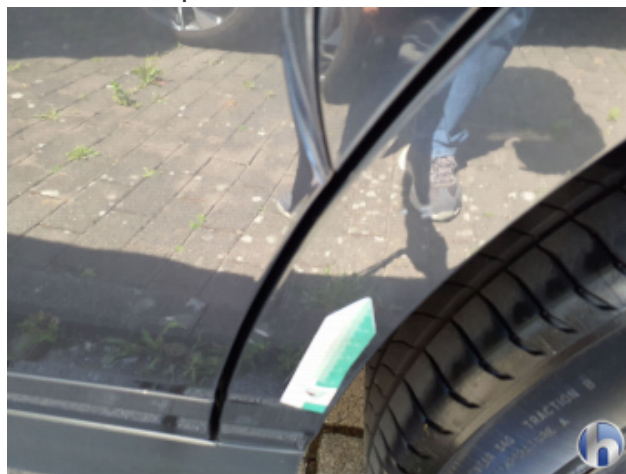
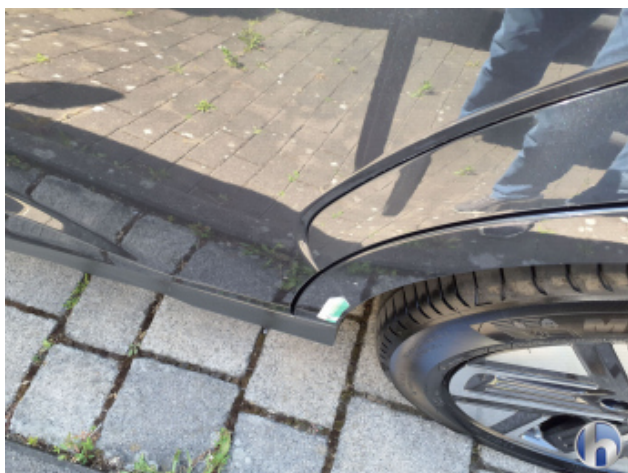
| | Bauteil | Schaden | Rep.-Art |
|---|---|---|---|
| 4. | Seitenwand - Hinten - Links | Kratzer | Smart Repair |

4. Seitenwand - Hinten - Links  
Kratzer - Smart Repair

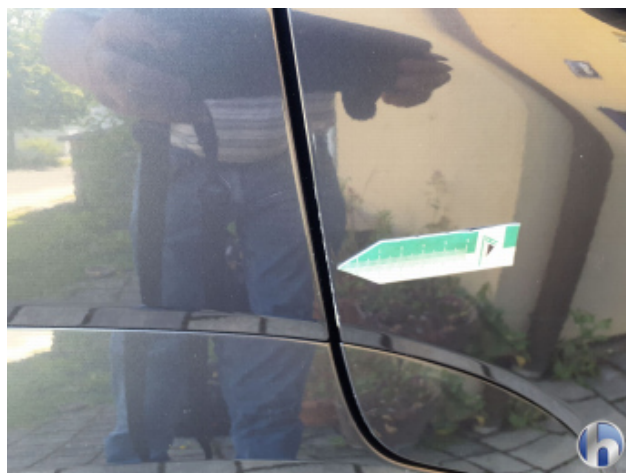
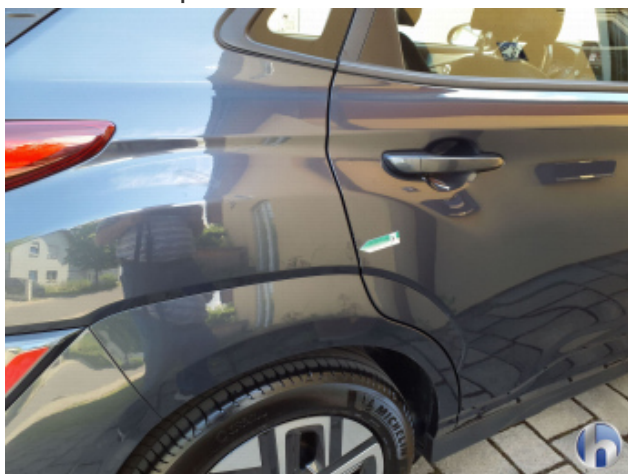
| | Bauteil | Schaden | Rep.-Art |
|---|---|---|---|
| 5. | Tür Hinten - Rechts | Kratzer | Smart Repair |

5. Tür Hinten - Rechts  
Kratzer - Smart Repair

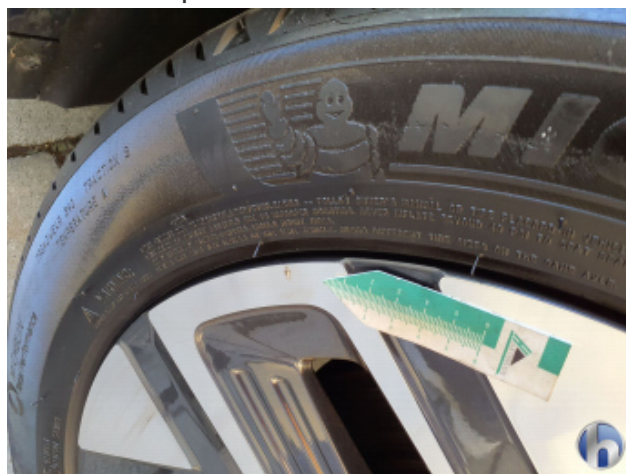
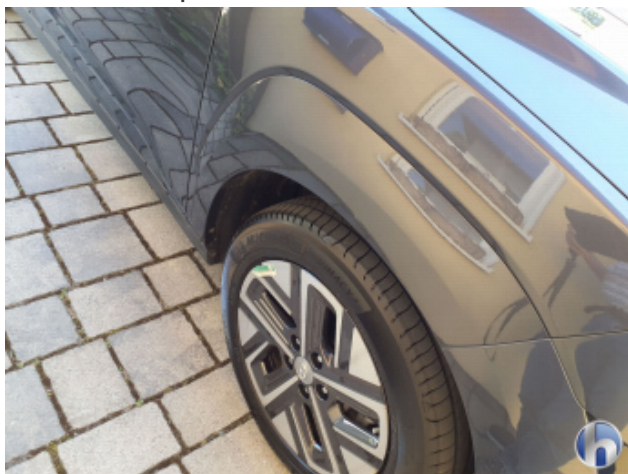
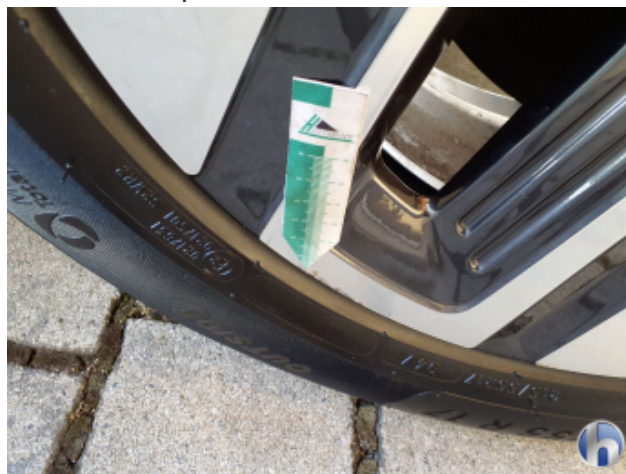
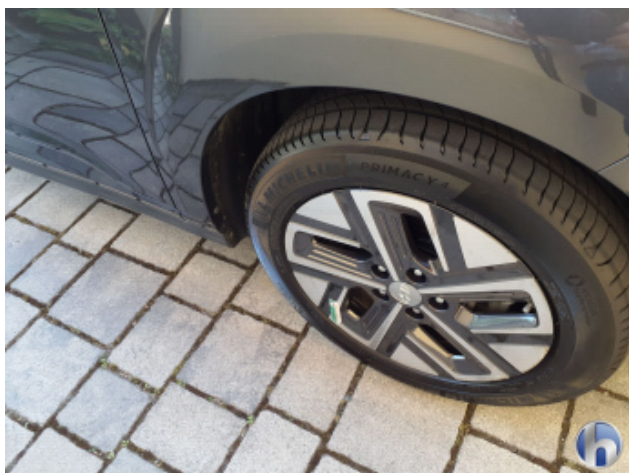
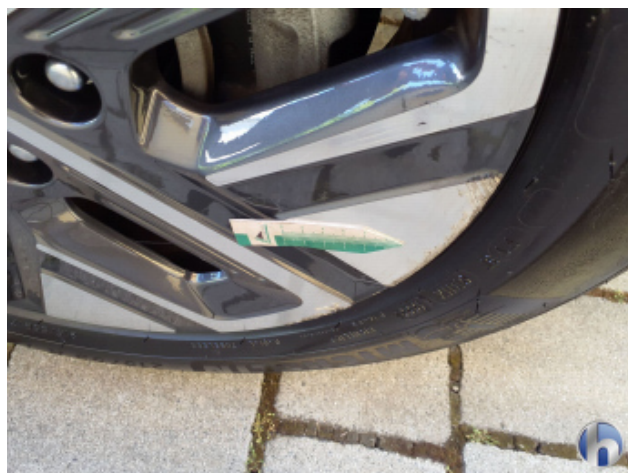
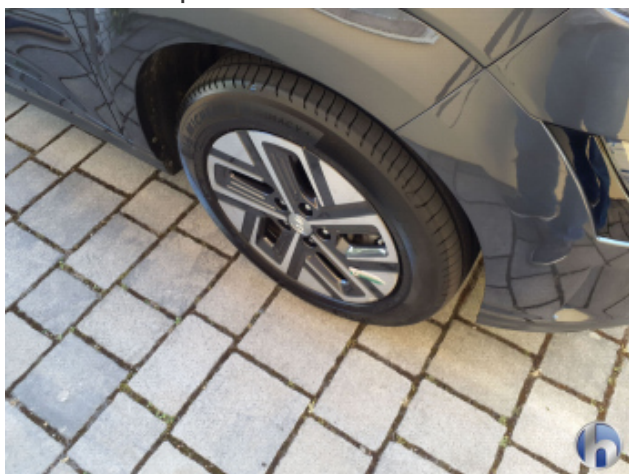
| | Bauteil | Schaden | Rep.-Art |
|---|---|---|---|
| 6. | Felge Vorne - Rechts | Kratzer | Smart Repair |

6. Felge Vorne - Rechts  
Kratzer - Smart Repair

6. Felge Vorne - Rechts  
**Kratzer - Smart Repair**

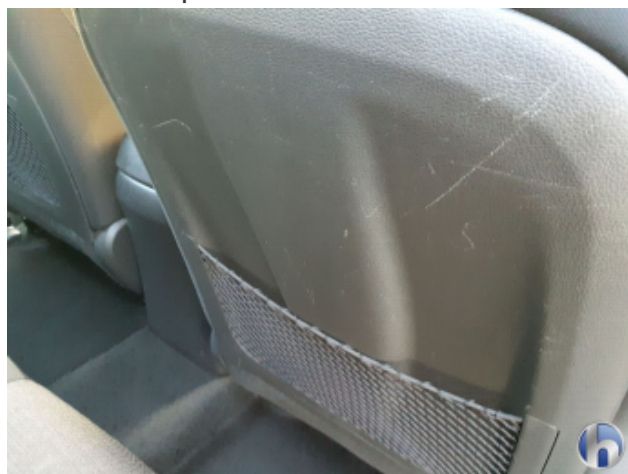
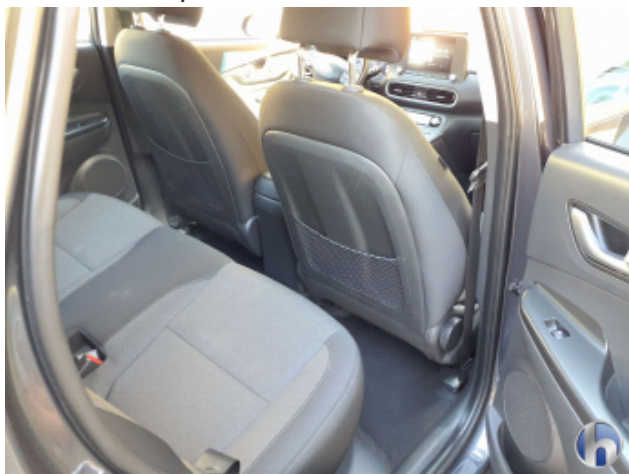
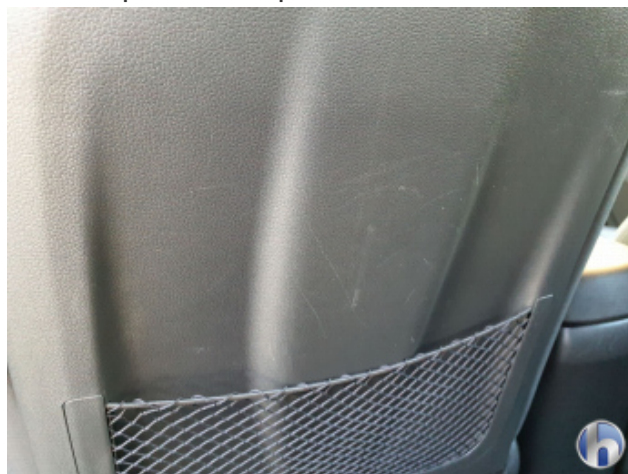
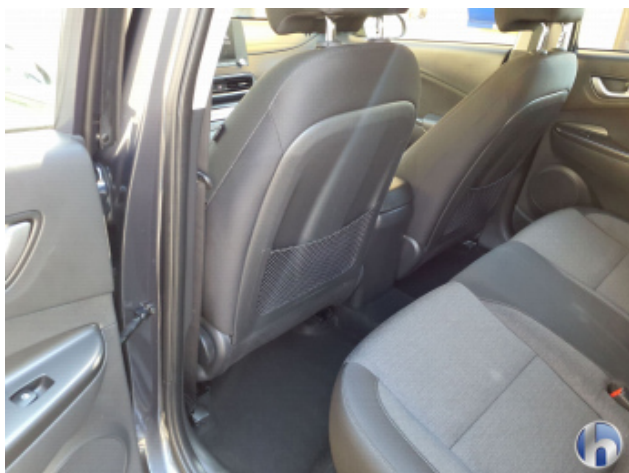
| | Bauteil | Schaden | Rep.-Art |
|---|---|---|---|
| 7. | Sitz Innenraum links vorne | Gebrauchsspuren | Ohne Reparatur |

7. Sitz Innenraum links vorne  
**Gebrauchsspuren - Ohne Reparatur**

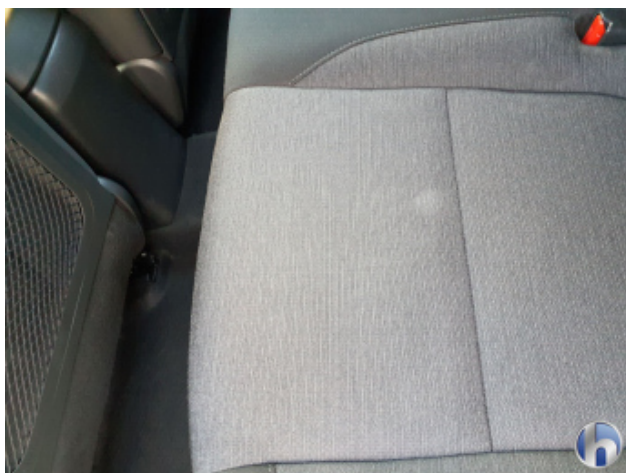
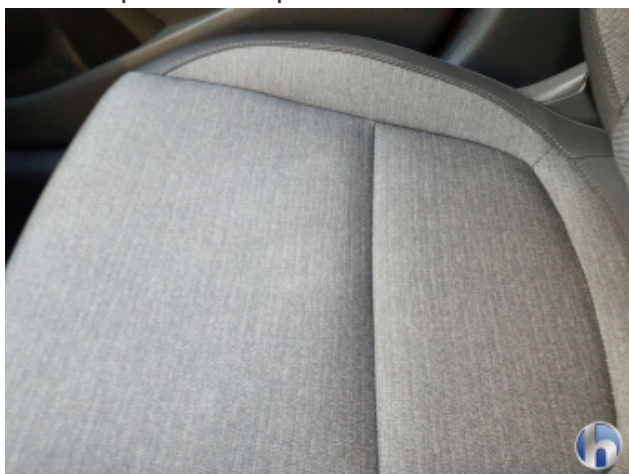
| | Bauteil | Schaden | Rep.-Art |
|---|---|---|---|
| 8. | Sitz Innenraum rechts vorne | Verschmutzt | Reinigen |

8. Sitz Innenraum rechts vorne  
**Verschmutzt - Reinigen**
