**Fahrzeug:** HYUNDAI Tucson 1.6 T-GDI 169kW Hybrid Advantage Auto Sports Utility Vehicle 5-türig 1598 ccm 230 PS / 169 KW bleifrei 6-Gang Automatik

| Amtliches Kennzeichen: | GP -AJ 0505 | Fahrgestell-Nummer: | TMAJD811BPJ264611 |

## Zustandsbericht

| Berichtsnummer : | 0000000925885-DE613 | | |

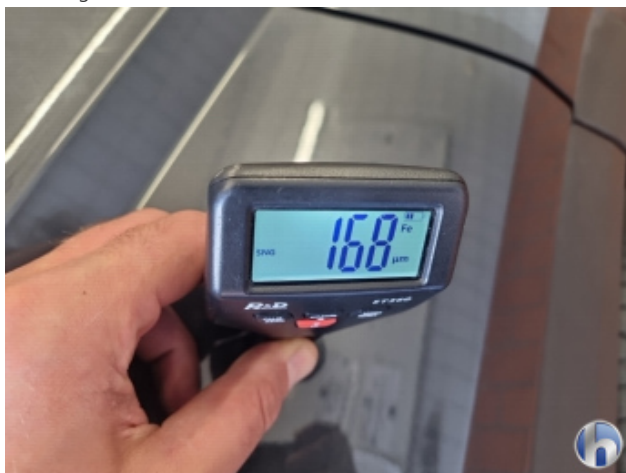
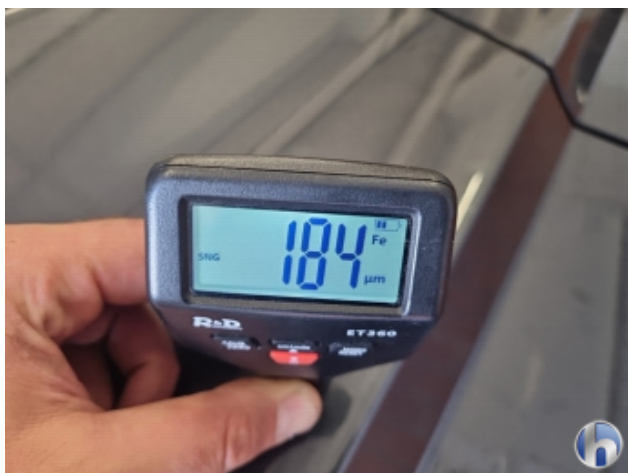
| Schaden | | | |
|---|---|---|---|
| 1. | Seitenwand - Hinten - Rechts | Nachlackiert | Ohne Reparatur |

1. Seitenwand - Hinten - Rechts  
Nachlackiert - Ohne Reparatur

1. Seitenwand - Hinten - Rechts  
**Nachlackiert - Ohne Reparatur**

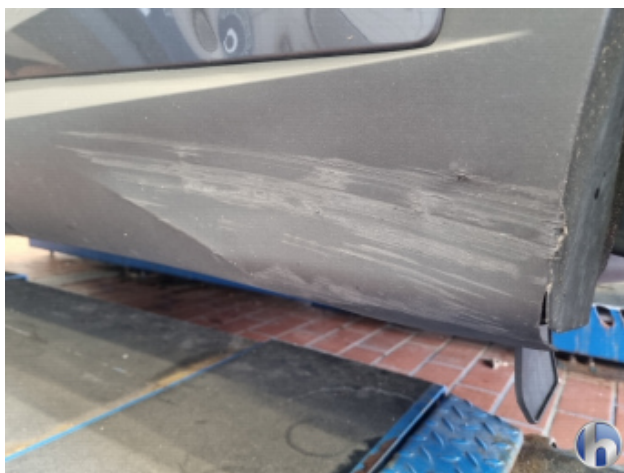
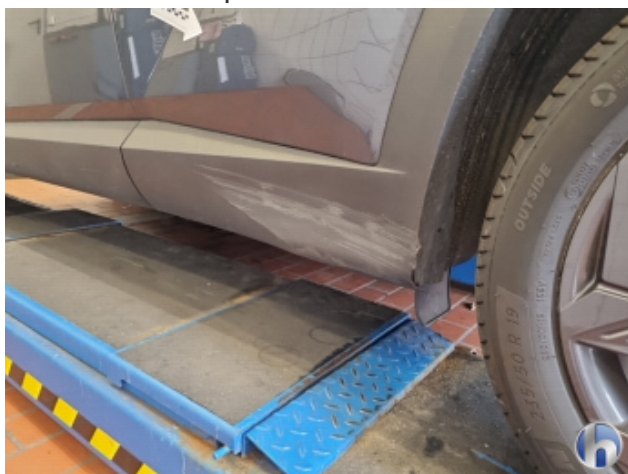
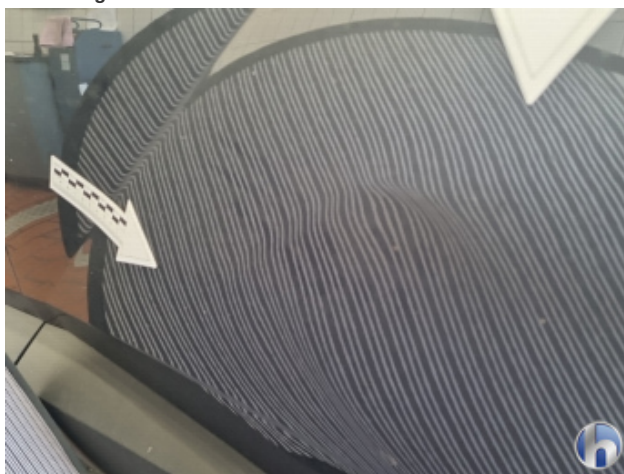
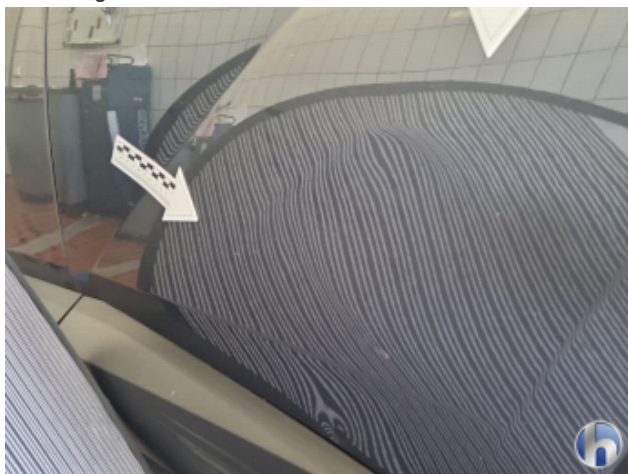
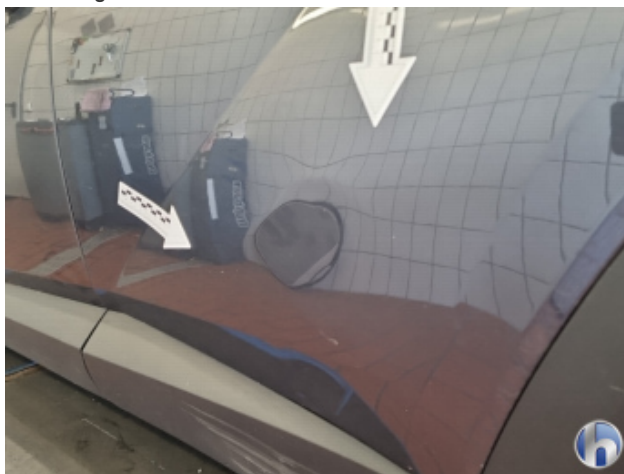
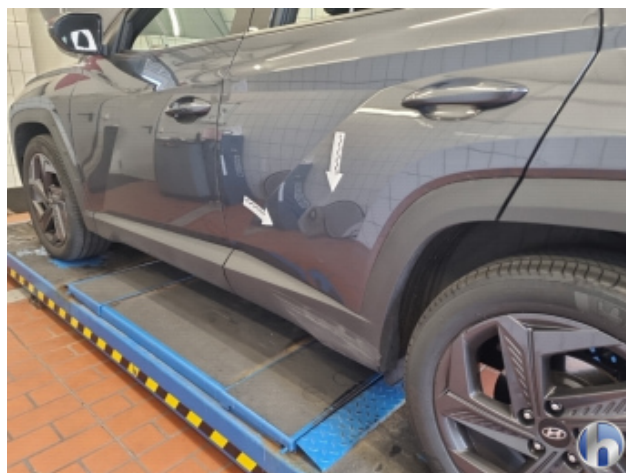
| Durchgeführte Technikprüfung | |
|---|---|
| <b>Hinweis:</b> | *Serviceintervall nach Herstellervorgaben überzogen (12 Monate / 15.000 km) Wertminderung sowie Verlust der Herstellergarantie und jeglicher Kulanz möglich. Kostenerweiterung möglich, Schaden Tür links hinten und Schweller im montierten Zustand besichtigt. |

| Schaden | | | |
|---|---|---|---|
| 2. | Tür Hinten - Links | Beschädigt | Siehe Kalkulation |

2. Tür Hinten - Links  
**Beschädigt - Siehe Kalkulation**

2. Tür Hinten - Links  
Beschädigt - Siehe Kalkulation

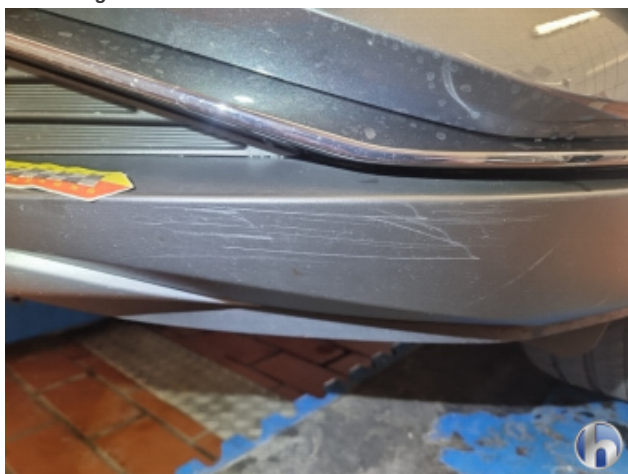
| Schaden | | | |
|---|---|---|---|
| 3. | Frontspoiler | Kratzer | Smart Repair |

3. Frontspoiler  
Kratzer - Smart Repair

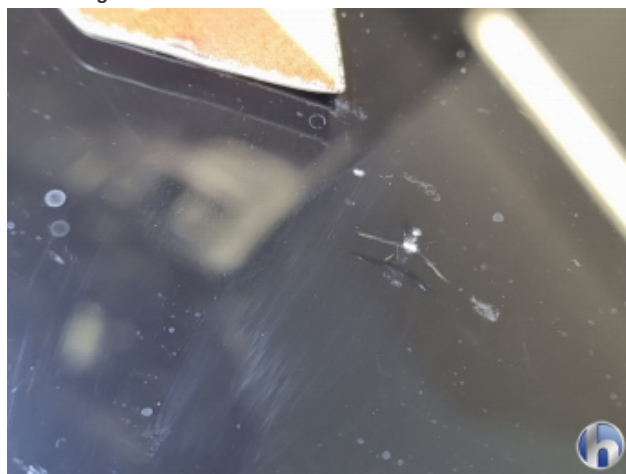
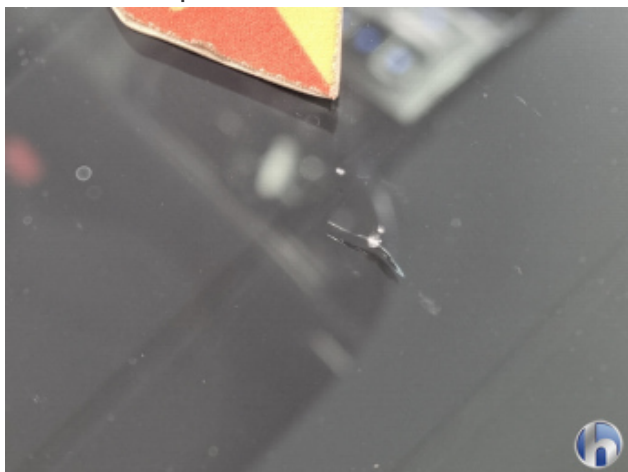
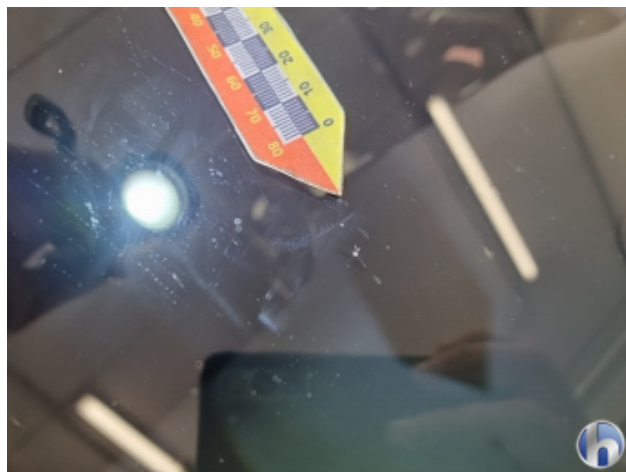
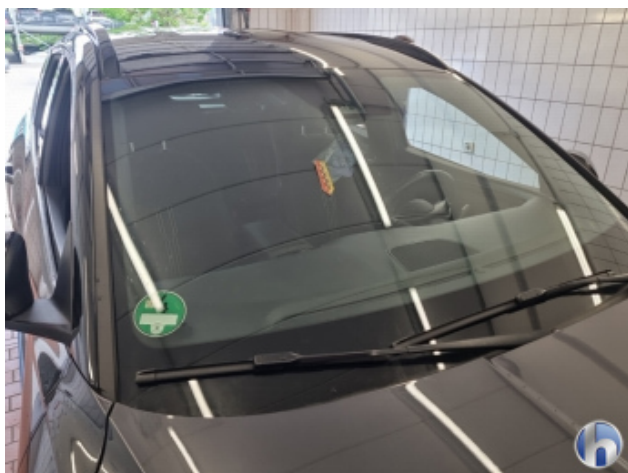
| Schaden | | | |
|---|---|---|---|
| 4. | Windschutzscheibe | Riss | Erneuern |

4. Windschutzscheibe  
Riss - Erneuern

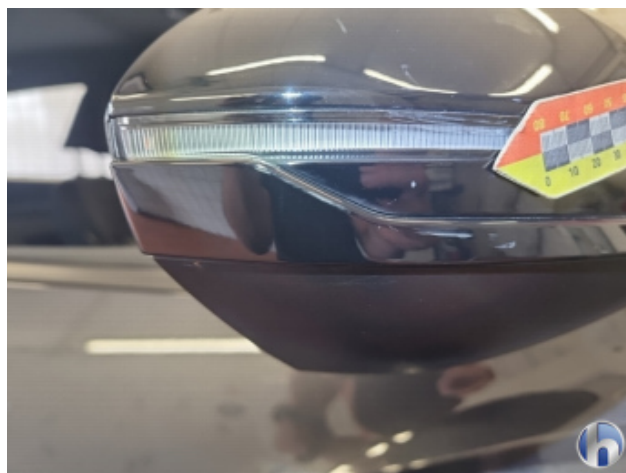
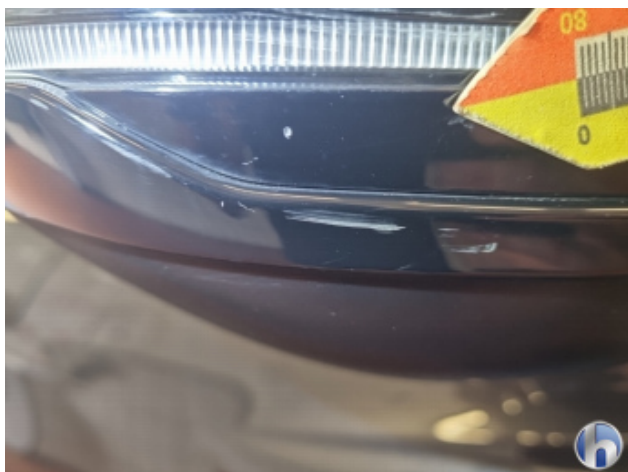
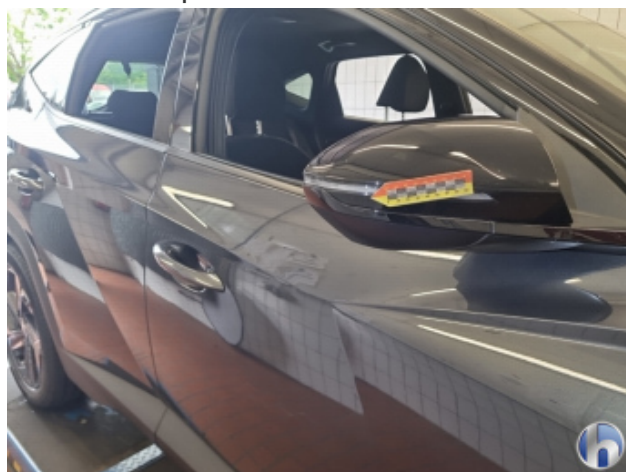
| 5. | Außenspiegel Gehäuse - Rechts | Kratzer | Smart Repair |

5. Außenspiegel Gehäuse - Rechts  
Kratzer - Smart Repair

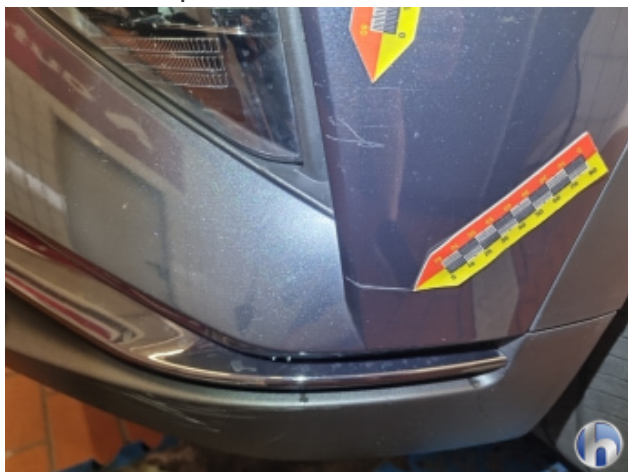
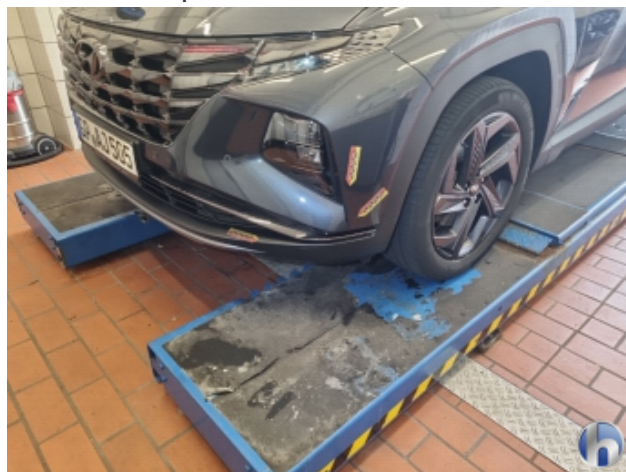
| 6. | Stoßfänger Vorne | Kratzer | Lackieren |

6. Stoßfänger Vorne  
Kratzer - Lackieren

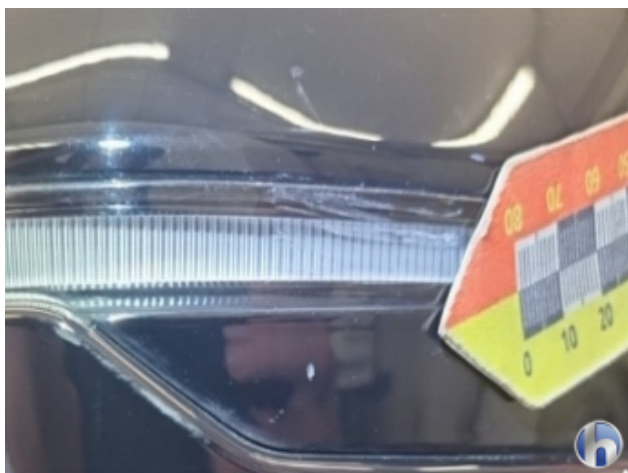
| 7. | Außenspiegel Beheizt<br>Blinker - Rechts | Beschädigt | Erneuern |

7. Außenspiegel Beheizt Blinker - Rechts  
**Beschädigt - Erneuern**

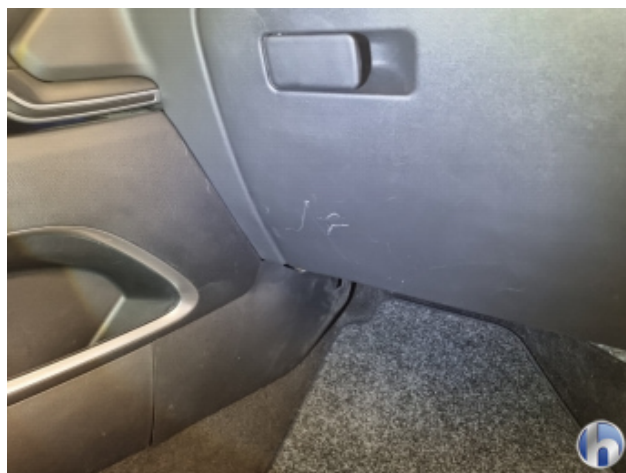
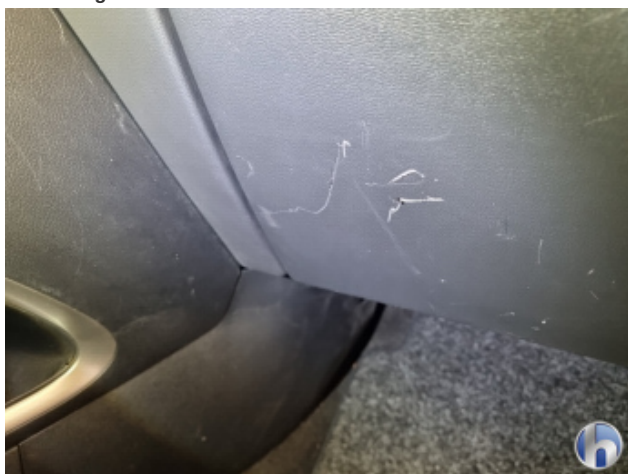
| | Bauteil | Schaden | Rep.-Art |
|---|---|---|---|
| 8. | Handschuhfach | Kratzer | Smart Repair |

8. Handschuhfach  
**Kratzer - Smart Repair**
