# Zustandsbericht

- Protokoll der Fahrzeugbewertung -

Berichts-Nr: 10653083  
vom: 21.05.2026

**Auftrags-Nr:** 1002462877  
**Besichtigt am:** 21.05.2026 16:16  
**Berichts-Nr:** 10653083  
**FIN:** VSSZZZKM7RR113243

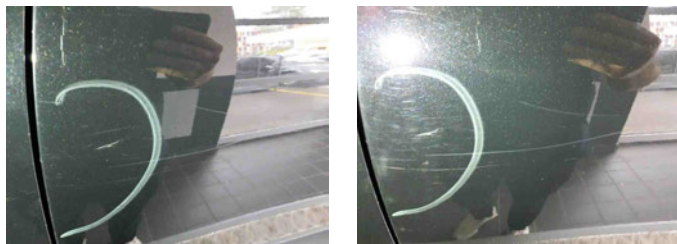
| Nr | Bauteil | Schadensbeschreibung | Reparaturempfehlung |
|---|---|---|---|
| 12 | Tür hinten links | Kratzer | Auslegen + Polieren |

## 12 - Tür hinten links - Kratzer - Auslegen + Polieren

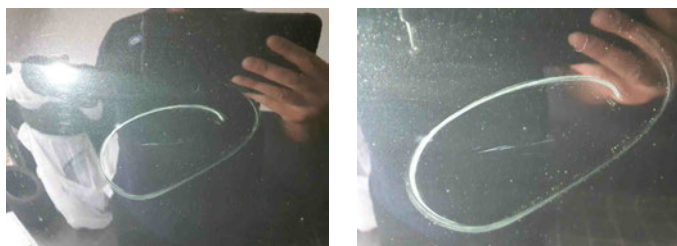
| Nr | Bauteil | Schadensbeschreibung | Reparaturempfehlung |
|---|---|---|---|
| 13 | Stoßfänger Ecke hinten rechts | Kratzer | Auslegen + Polieren |

## 13 - Stoßfänger Ecke hinten rechts - Kratzer - Auslegen + Polieren

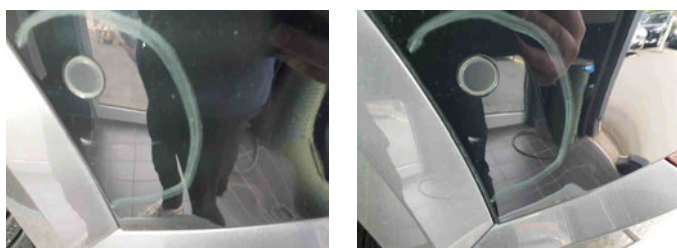
| Nr | Bauteil | Schadensbeschreibung | Reparaturempfehlung |
|---|---|---|---|
| 14 | Stoßfänger Ecke hinten links | Kratzer | Auslegen + Polieren |

## 14 - Stoßfänger Ecke hinten links - Kratzer - Auslegen + Polieren

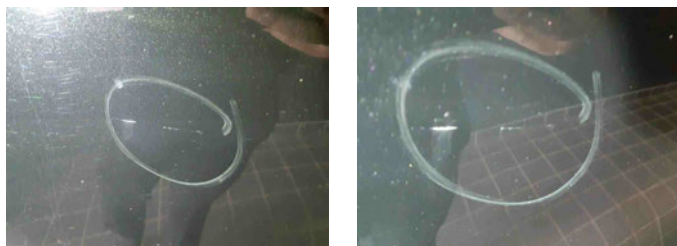
| Nr | Bauteil | Schadensbeschreibung | Reparaturempfehlung |
|---|---|---|---|
| 15 | Tür hinten rechts | Kratzer | Auslegen + Polieren |

## 15 - Tür hinten rechts - Kratzer - Auslegen + Polieren
