## Zustandsbericht

| Berichtsnummer : | 0000000929774-DE613 | | |

#### BMW iX1 (U11E)(2022->) 30 xDrive

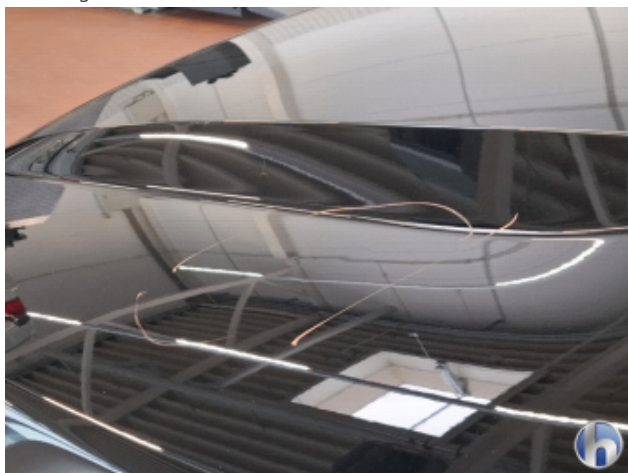
| Schaden | | | |
|---|---|---|--|
| 1. Motorhaube | 1 Delle | Sanft Instandsetzen | |

1. Motorhaube  
1 Delle - Sanft Instandsetzen

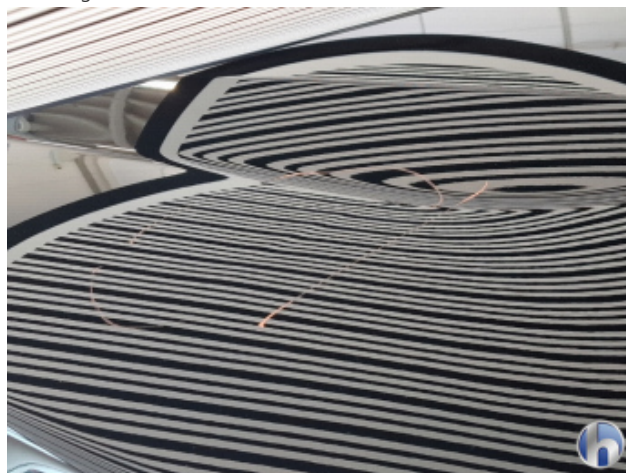
1. Motorhaube  
1 Delle - Sanft Instandsetzen

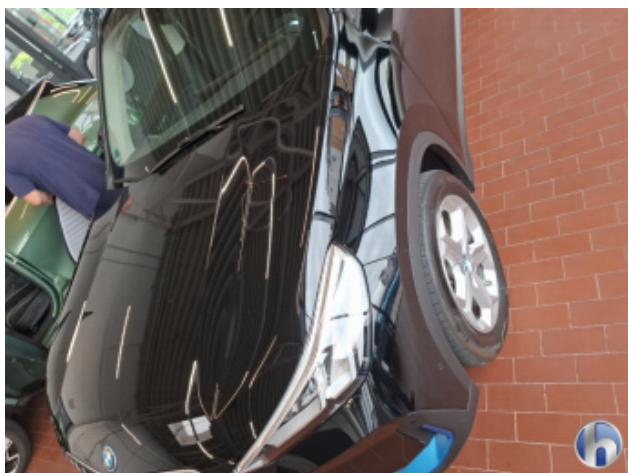
1. Motorhaube

**1 Delle - Sanft Instandsetzen**
