Zustandsbericht

Vorgang	
Fahrzeughalter	Allane SE
Ihr Auftrag vom	10.06.2026 durch Allane SE
Besichtigungsort	50999 Köln, Sürther Hauptstr. 173
Besichtigungsdatum	16.06.2026
Referenznummern	0031200758 - 0039134076

Fahrzeugdaten / Technische Daten			
Kennzeichen	D-AT 1131	Fzg.-Ident.-Nummer	VF1FL000568226254
Fabrikat	Renault	1. Zulassung	01.12.2021
Typ	Trafic L1H1 2.0 Energy dCi 120 Komfort Kastenwagen	Fahrzeugart	Transporter
Getriebe / Gänge	Manuell / 6	Farbe	Arktis-Weiß - 2-Schicht uni
Laufleistung abgelesen	127.906 km	Sitzplätze	3
Achsen / angetrieben	2 / 1	Aufbau	Van, 5 Türen
Anzahl Besitzer	keine Angabe	nächste HU	04/2028
Motorart	Reihenmotor / Diesel	Hubraum / Nennleistung	1.997 ccm / 88 KW

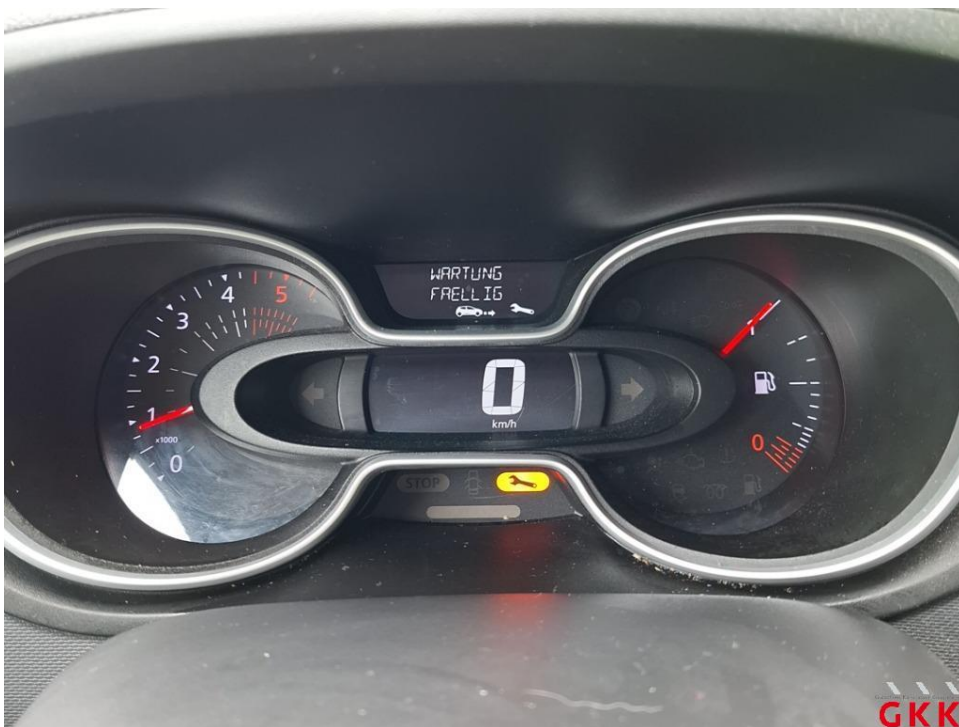
Inspektion groß Transporter, fällig (Bild 12)

Bild 12. Inspektion groß, Transporter, fällig, durchführen

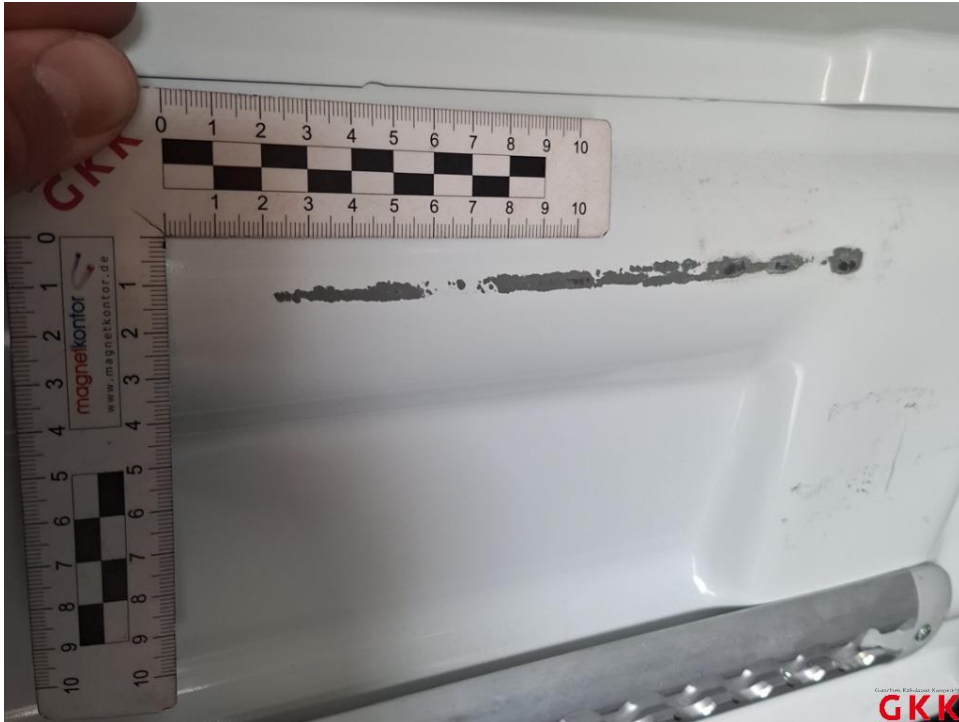
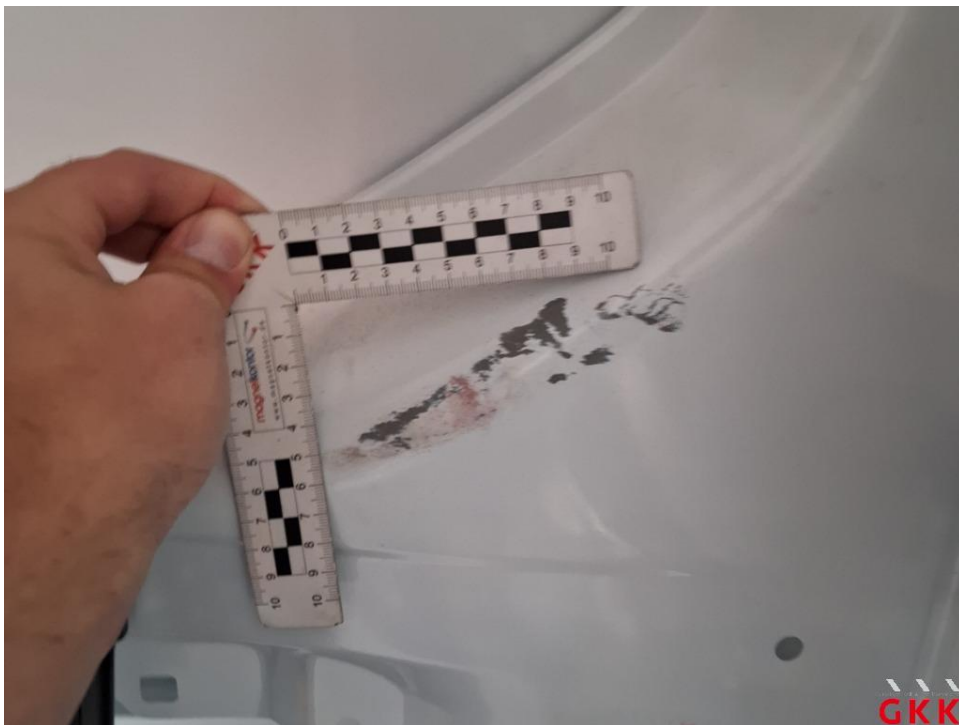
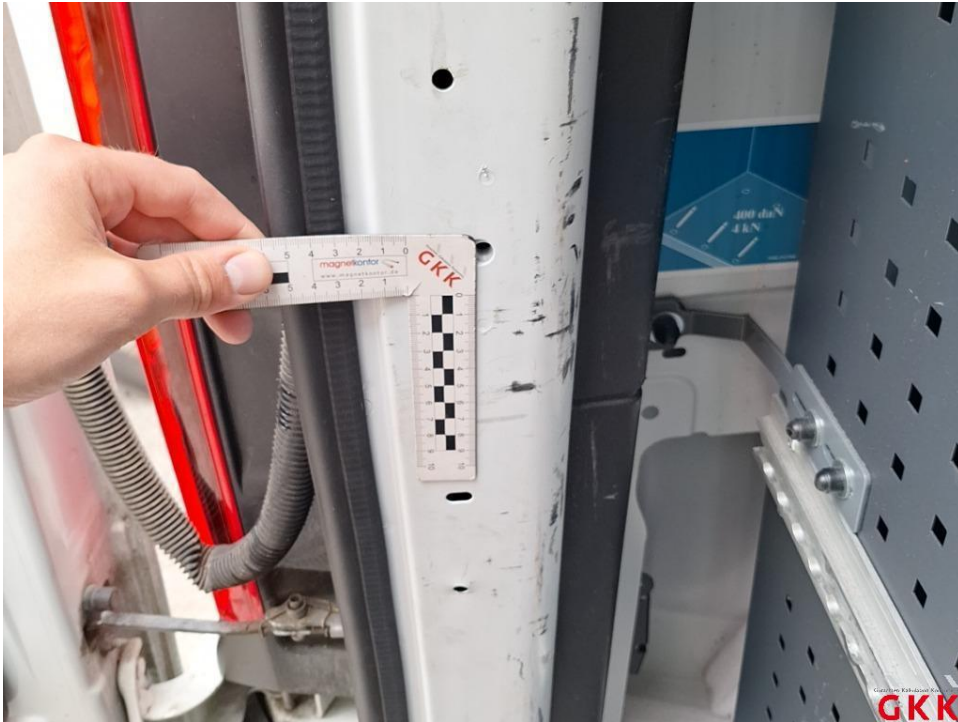
Laderaum, verkratzt (Bild 13, Bild 14, Bild 15)

Bild 13. Laderaum, verkratzt, Smartrepair

Bild 14. Laderaum, verkratzt, Smartrepair

Bild 15. Laderaum, verkratzt, Smartrepair

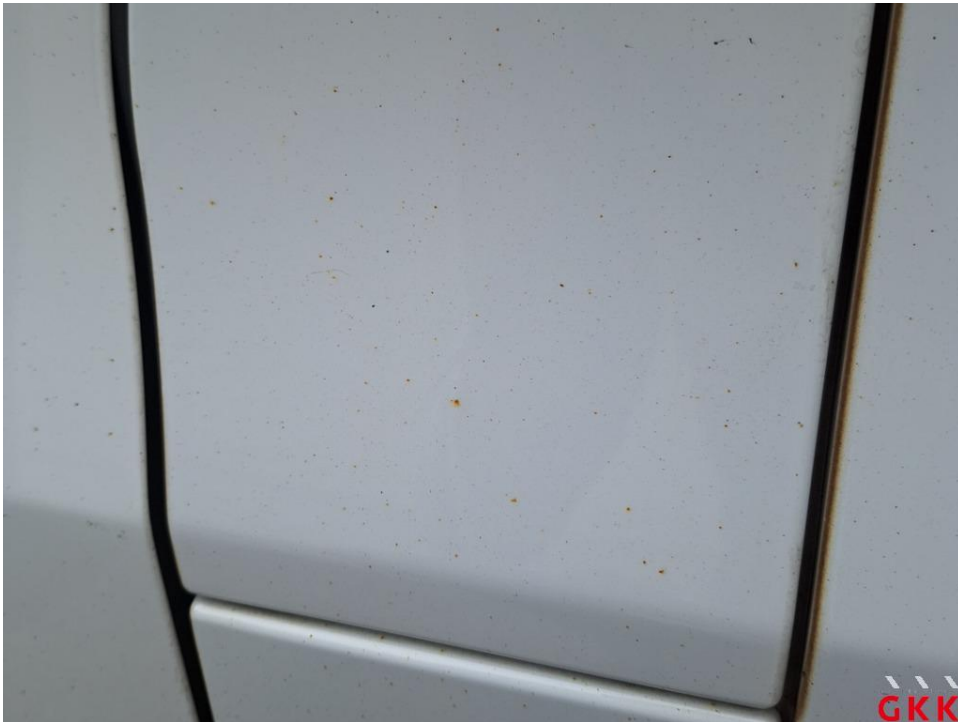
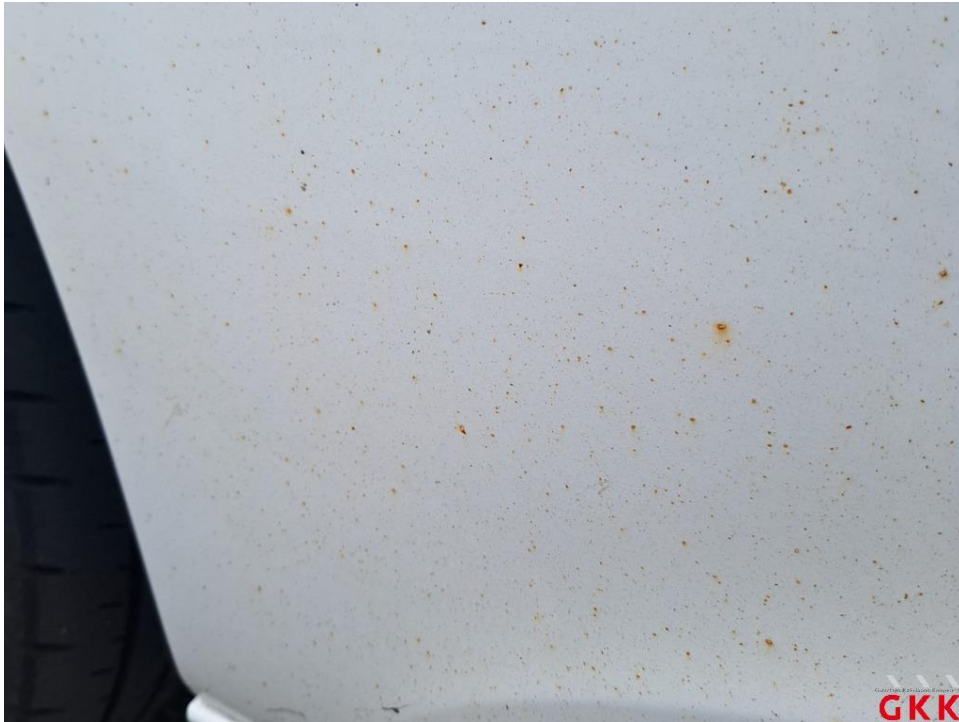
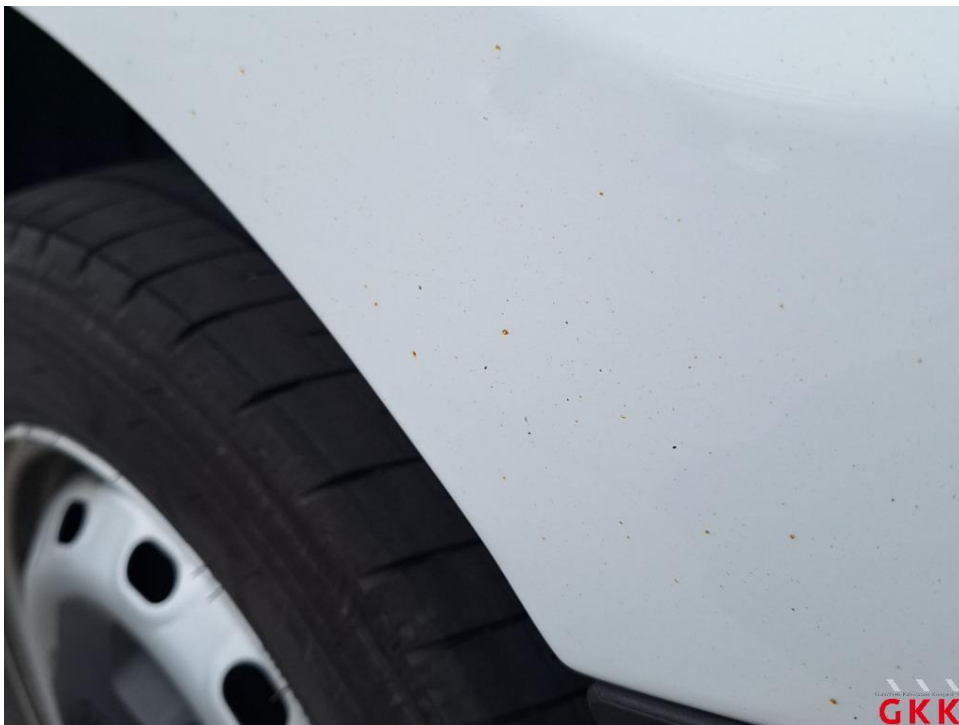
Fahrzeug außen, Industriestaubanhaftung / Flugrost (Bild 16, Bild 17, Bild 18)

Bild 16. Fahrzeug, außen, Industriestaubanhaftung / Flugrost, aufbereiten

Bild 17. Fahrzeug, außen, Industriestaubhaftung / Flugrost, aufbereiten

Bild 18. Fahrzeug, außen, Industriestaubhaftung / Flugrost, aufbereiten

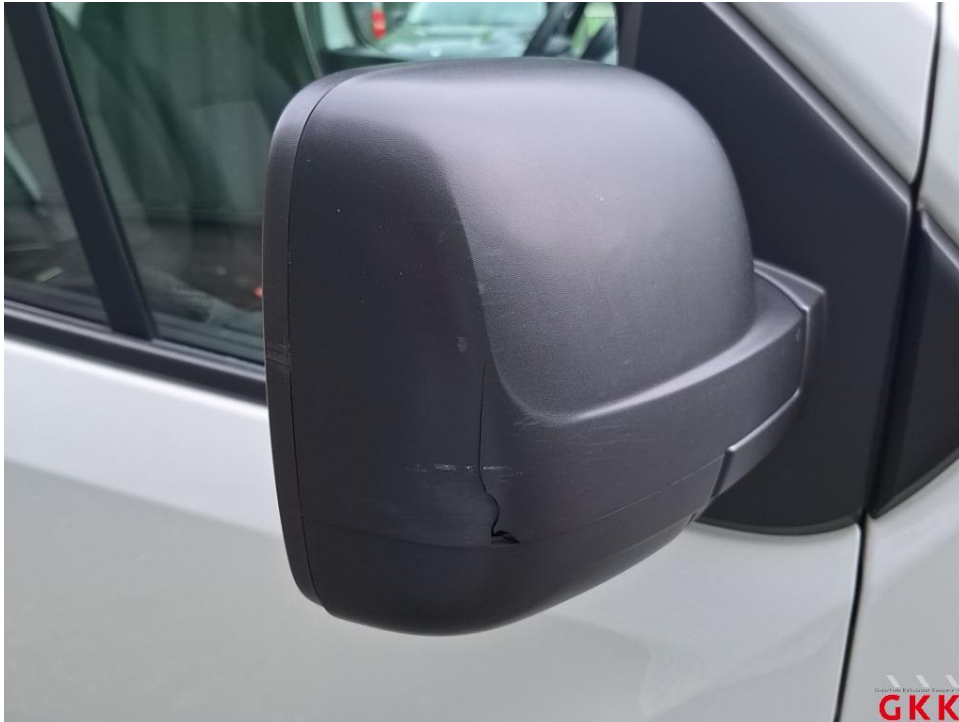
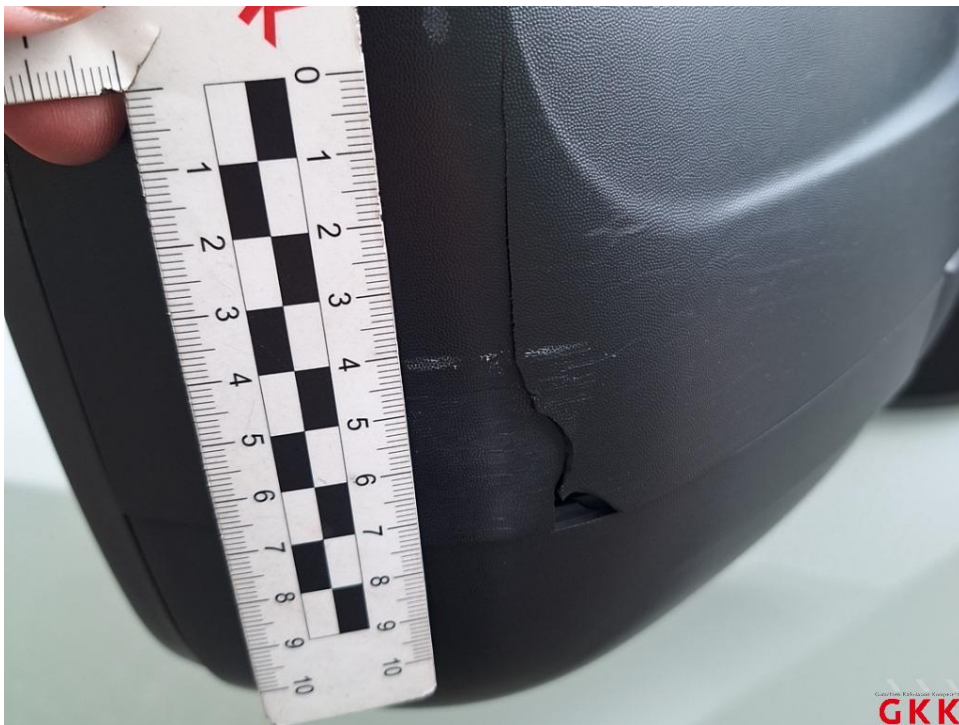
Spiegelgehäuse rechts Kappe -unlackiert-, gerissen (Bild 19, Bild 20)

Bild 19. Spiegelgehäuse rechts, Kappe -unlackiert-, gerissen, ersetzen

Bild 20. Spiegelgehäuse rechts, Kappe -unlackiert-, gerissen, ersetzen

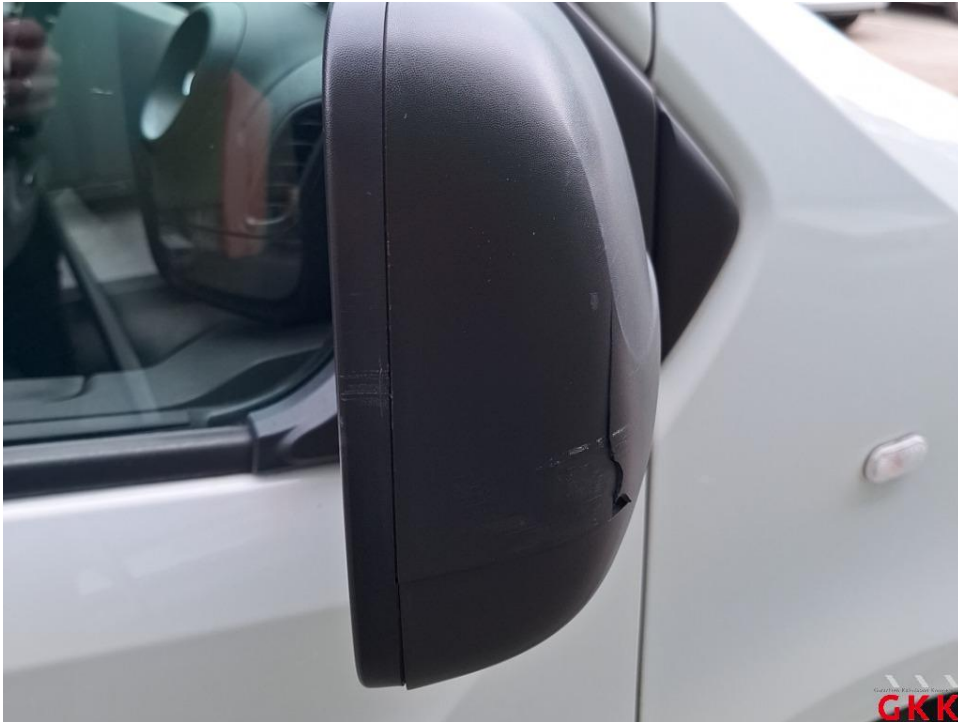
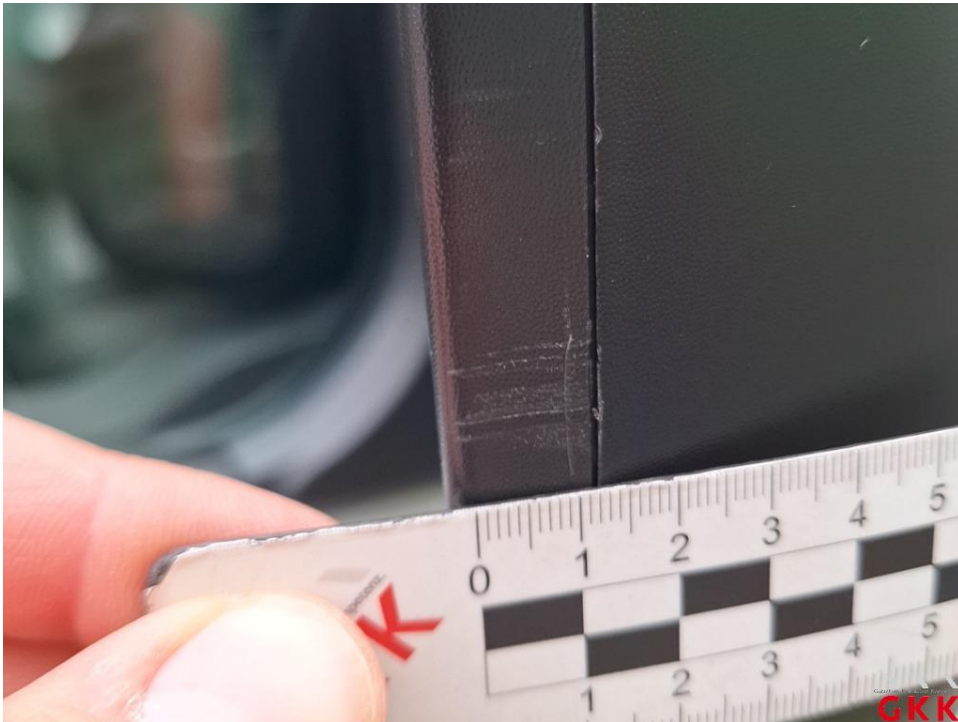
Spiegelgehäuse rechts Rahmen, verkratzt (Bild 21, Bild 22)

Bild 21. Spiegelgehäuse rechts, Rahmen, verkratzt, Smartrepair

Bild 22. Spiegelgehäuse rechts, Rahmen, verkratzt, Smartrepair

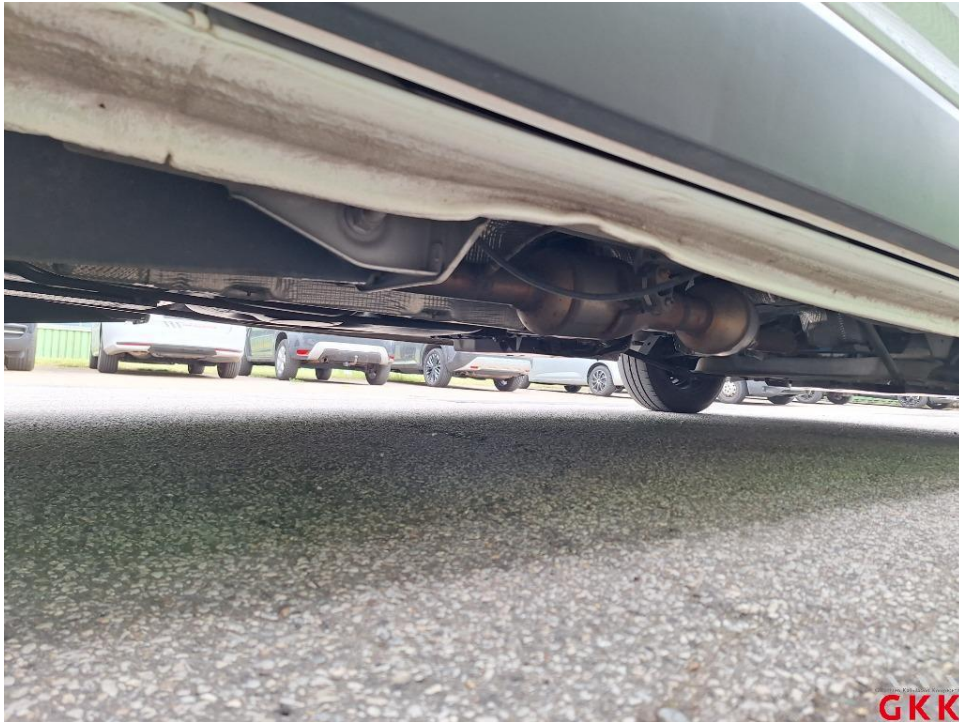
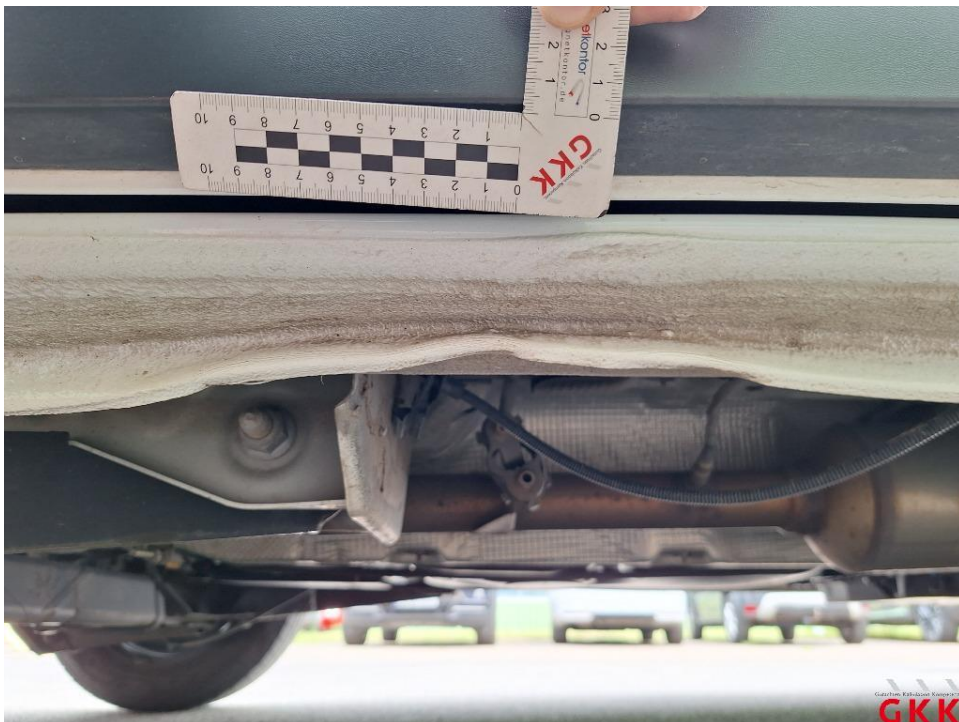
Schweller rechts, beschädigt (Bild 23, Bild 24)

Bild 23. Schweller rechts, beschädigt, instand setzen - lackieren

Bild 24. Schweller rechts, beschädigt, instand setzen - lackieren

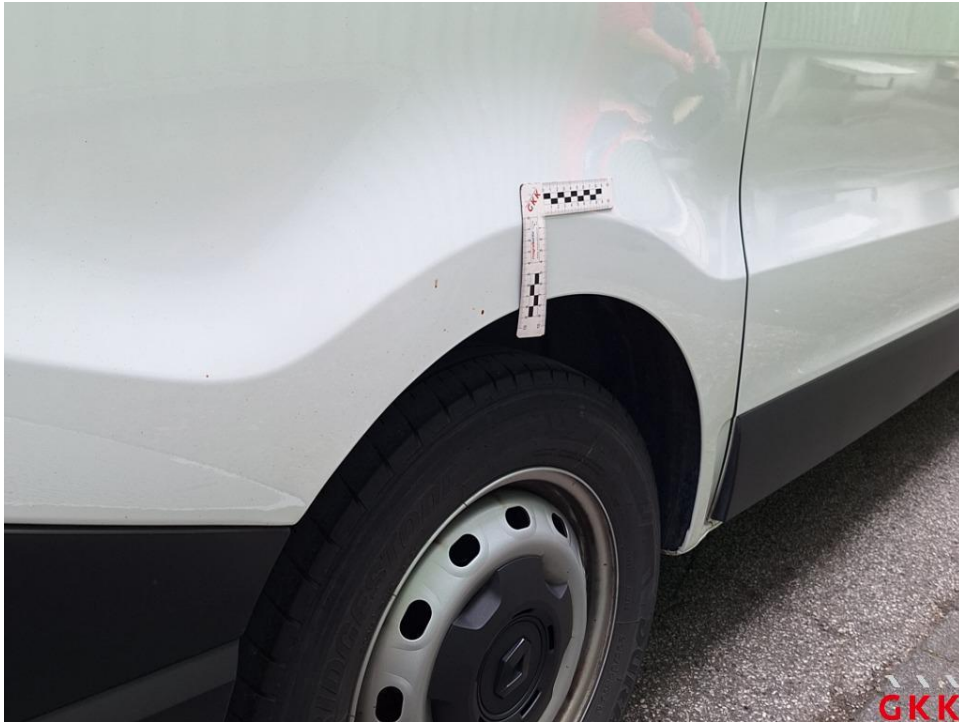
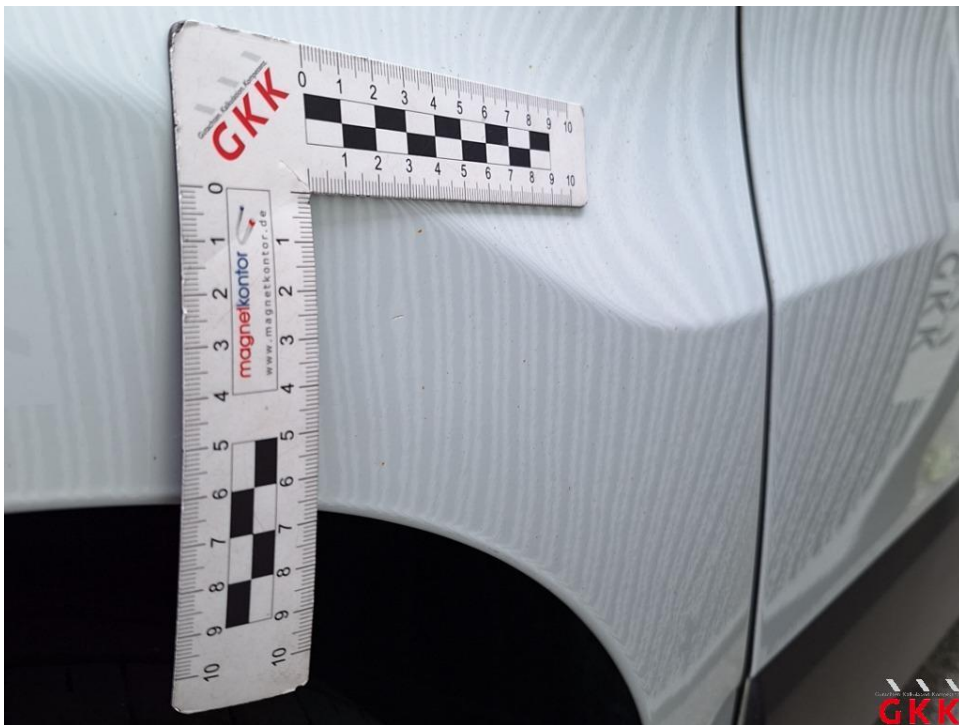
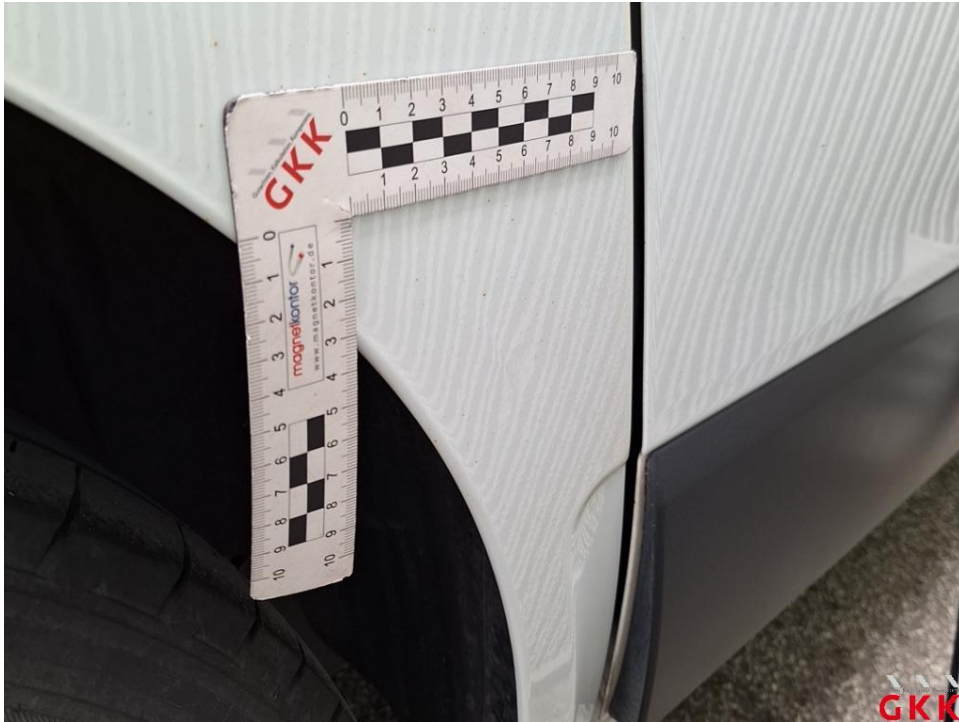
Seitenwand rechts, bis 3 Dellen / Bauteil (Bild 25, Bild 26, Bild 27)

Bild 25. Seitenwand rechts, bis 3 Dellen / Bauteil, kalt drücken

Bild 26. Seitenwand rechts, bis 3 Dellen / Bauteil, kalt drücken

Bild 27. Seitenwand rechts, bis 3 Dellen / Bauteil, kalt drücken

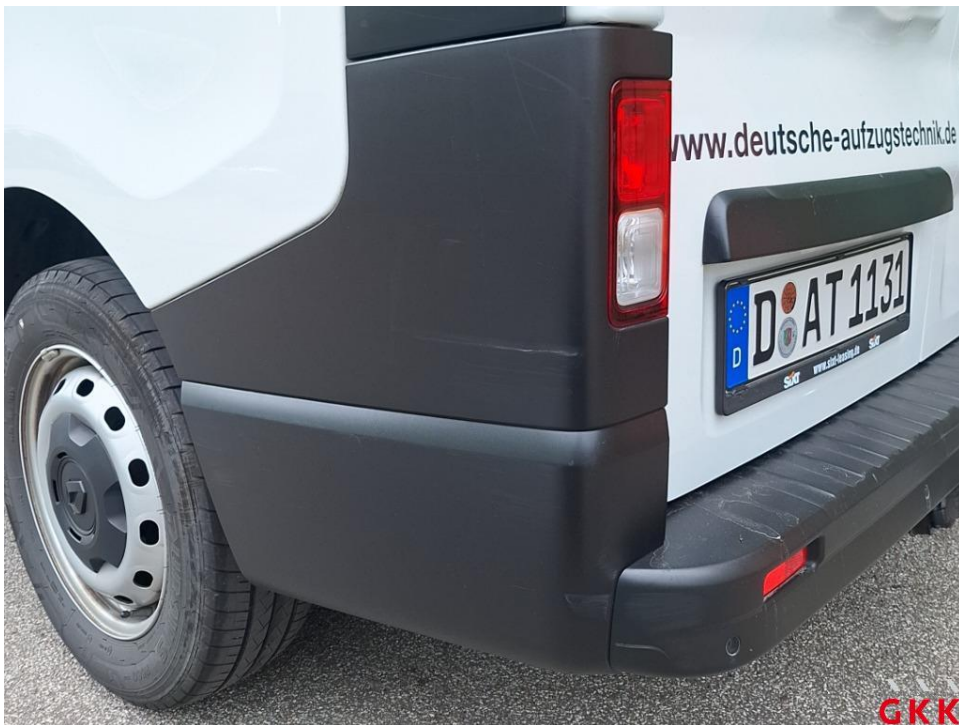
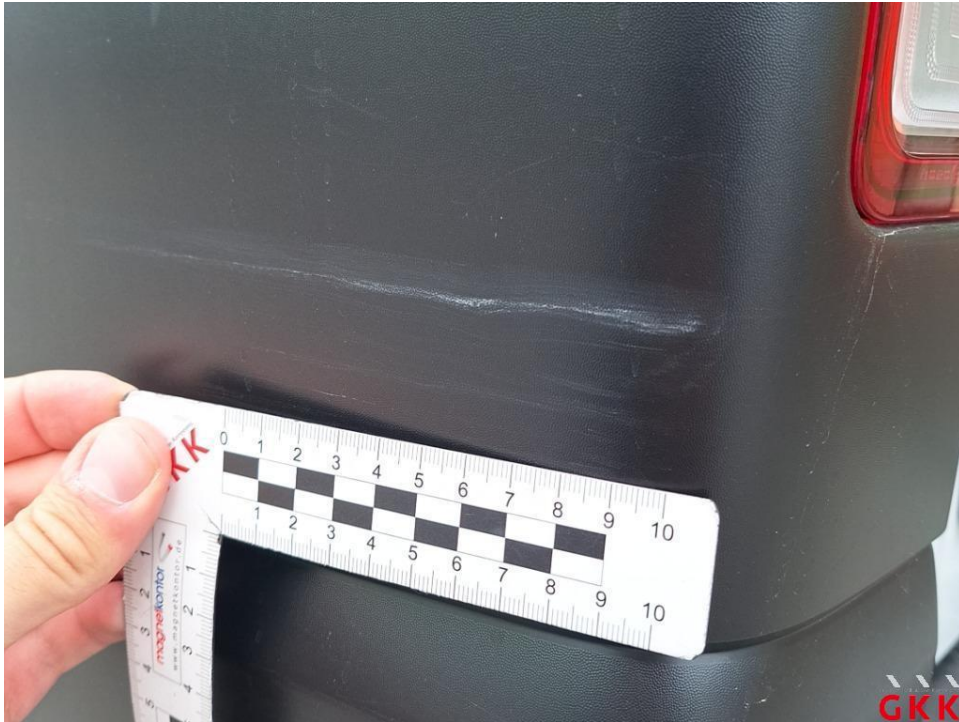
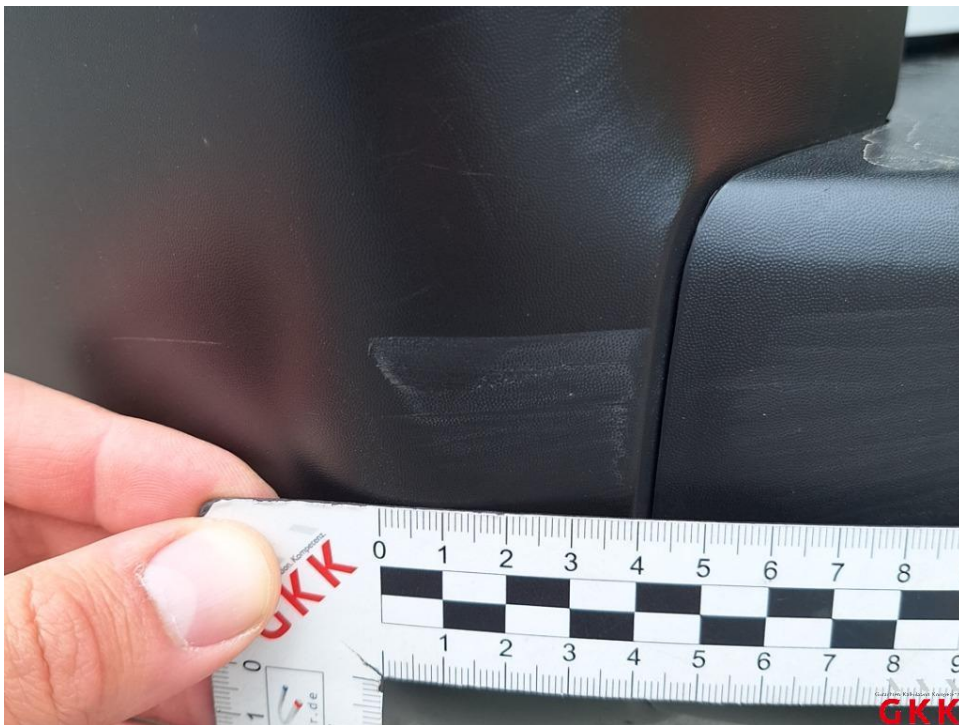
Stoßfänger hinten Ecke links -unlackiert-, verkratzt (Bild 28, Bild 29, Bild 30)

Bild 28. Stoßfänger hinten, Ecke links -unlackiert-, verkratzt, Smartrepair

Bild 29. Stoßfänger hinten, Ecke links -unlackiert-, verkratzt, Smartrepair

Bild 30. Stoßfänger hinten, Ecke links -unlackiert-, verkratzt, Smartrepair

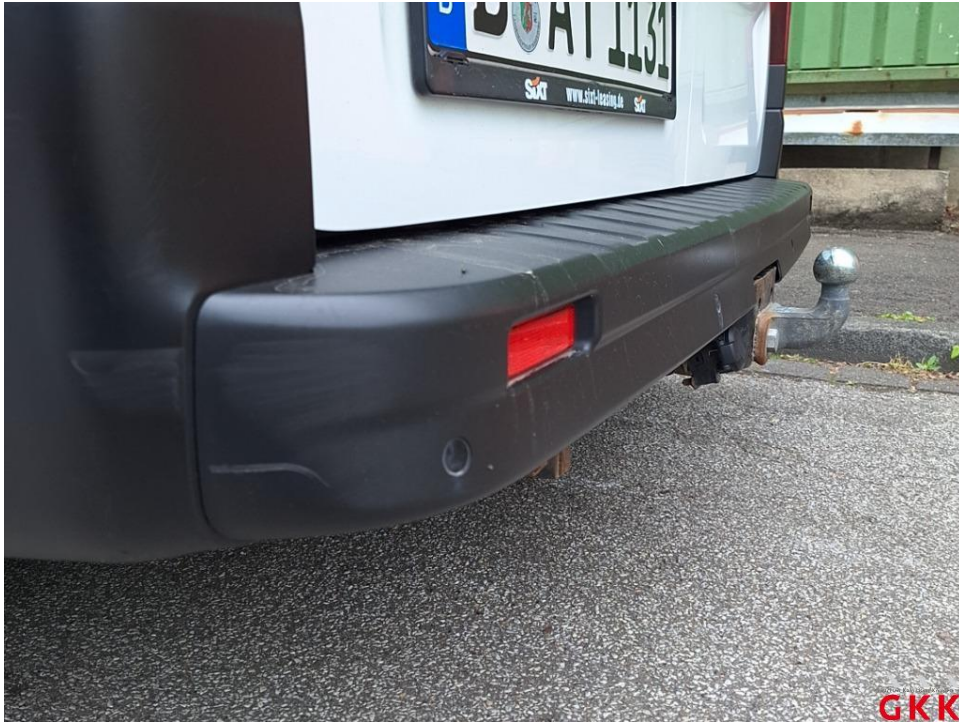
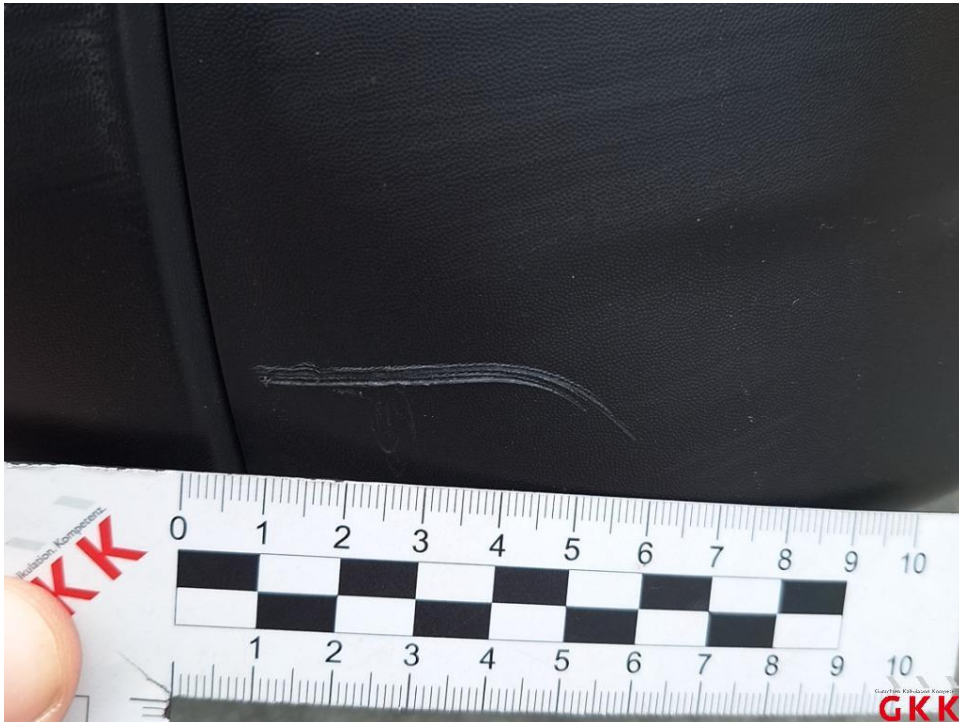
Stoßfänger hinten Verkleidung -unlackiert-, verkratzt (Bild 31, Bild 32)

Bild 31. Stoßfänger hinten, Verkleidung -unlackiert-, verkratzt, Smartrepair

Bild 32. Stoßfänger hinten, Verkleidung -unlackiert-, verkratzt, Smartrepair

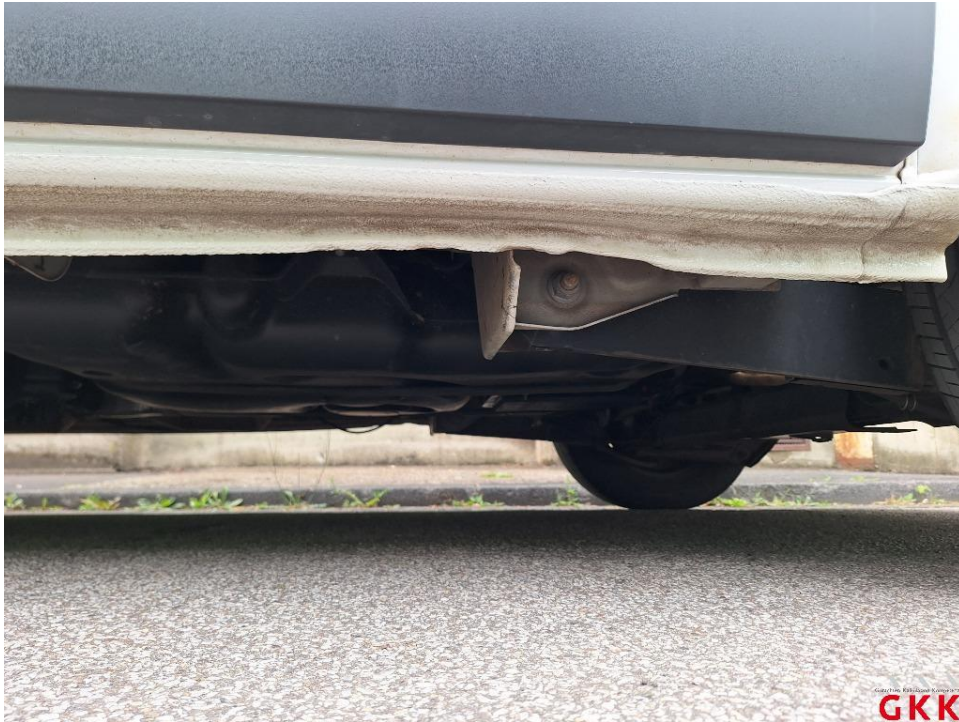
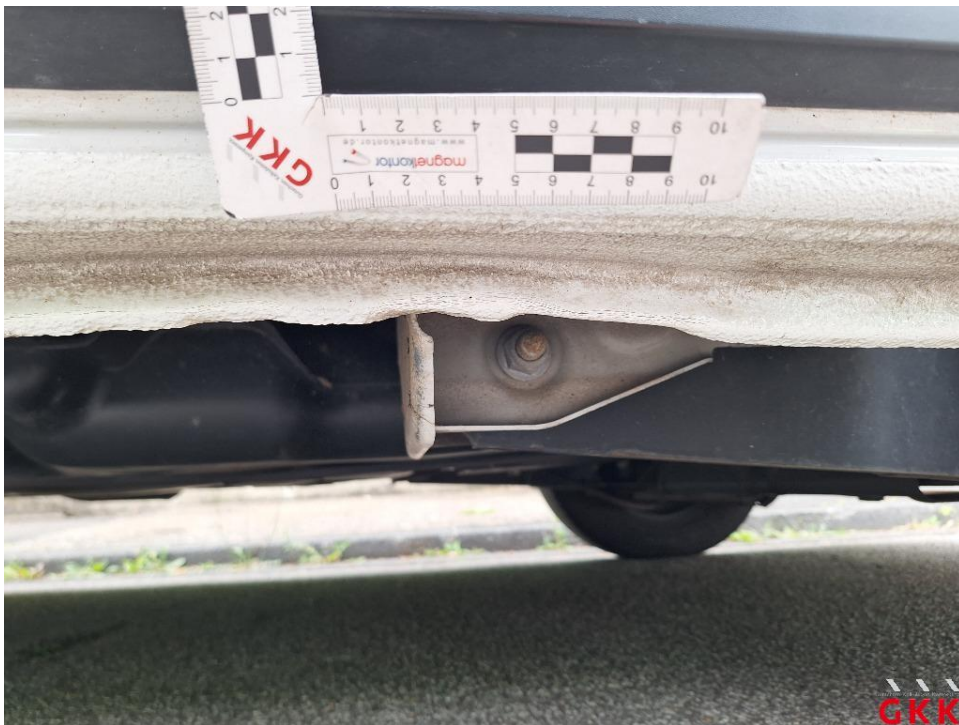
Schweller links, beschädigt (Bild 33, Bild 34)

Bild 33. Schweller links, beschädigt, instand setzen - lackieren

Bild 34. Schweller links, beschädigt, instand setzen - lackieren

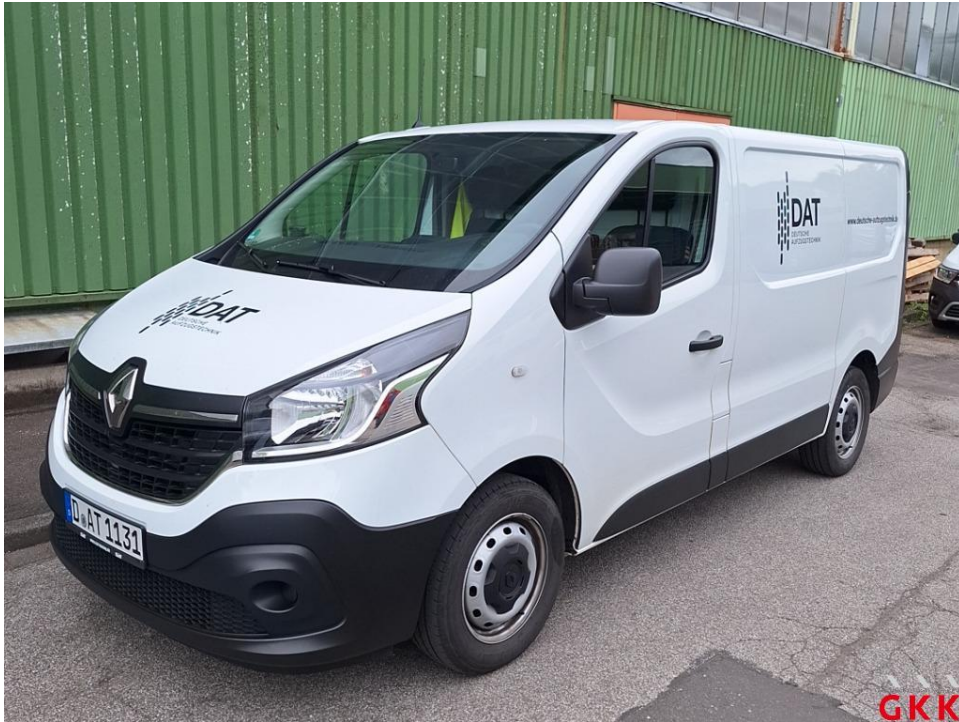
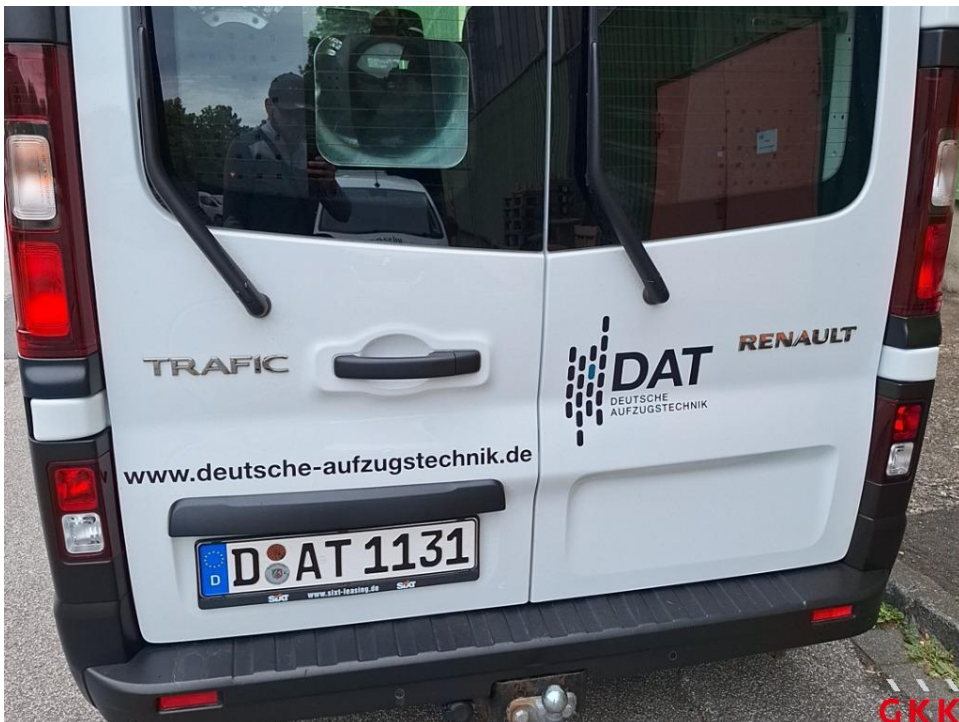
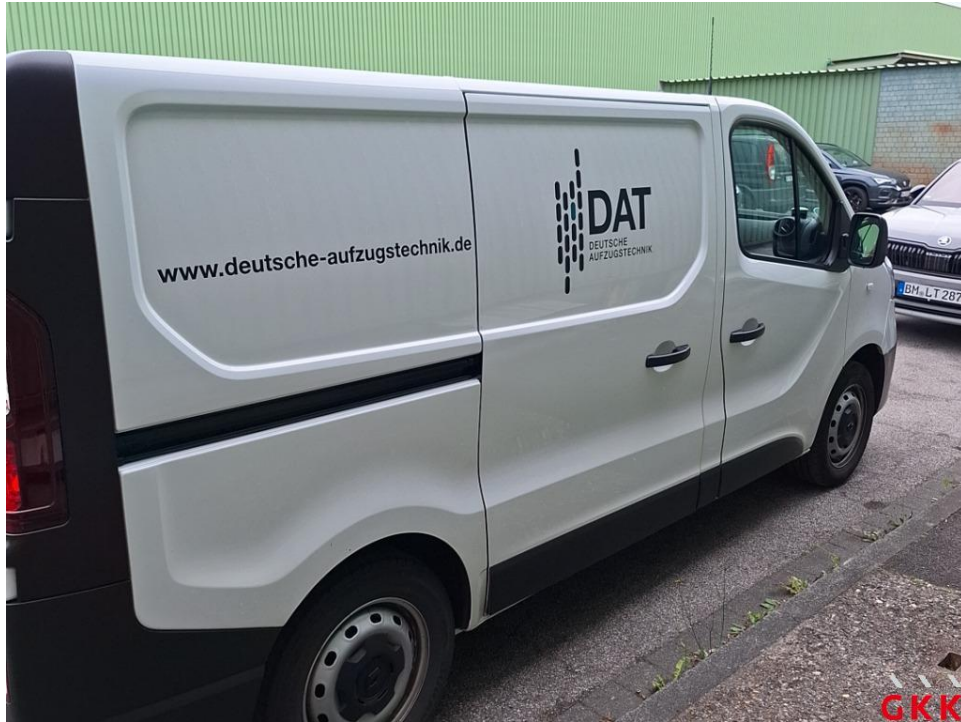
Beschriftungs- / Werbefolie, beklebt (Bild 35, Bild 36, Bild 37)

Bild 35. Beschriftungs- / Werbefolie, beklebt, entkleben

Bild 36. Beschriftungs- / Werbefolie, beklebt, entkleben

Bild 37. Beschriftungs- / Werbefolie, beklebt, entkleben

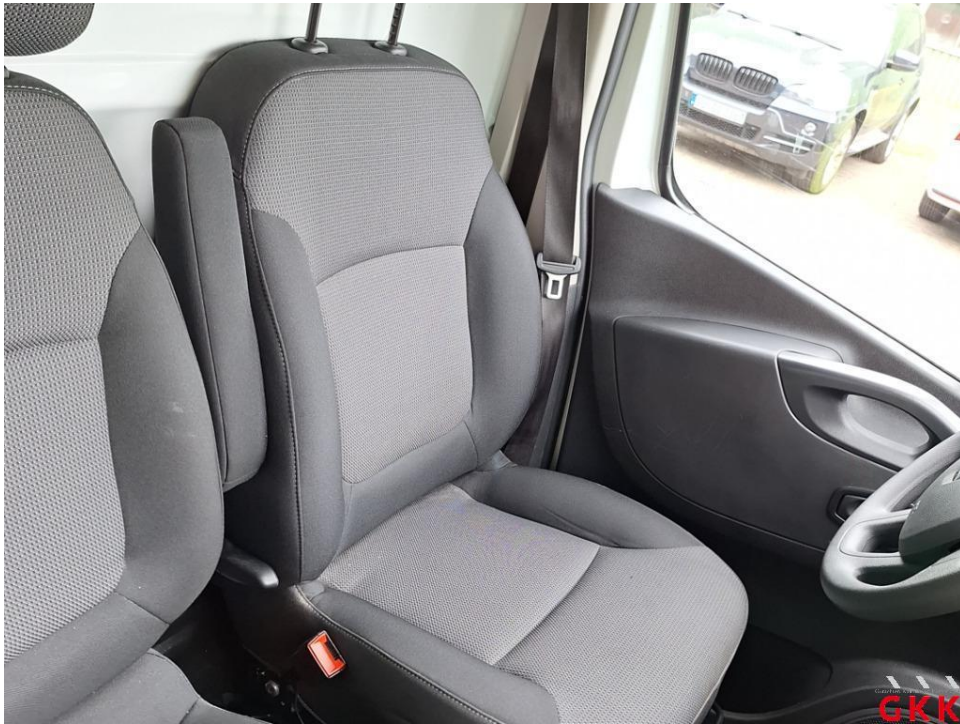
Sitz vorne links Schonbezug, fehlt (Bild 38)

Bild 38. Sitz vorne links, Schonbezug, fehlt, ersetzen

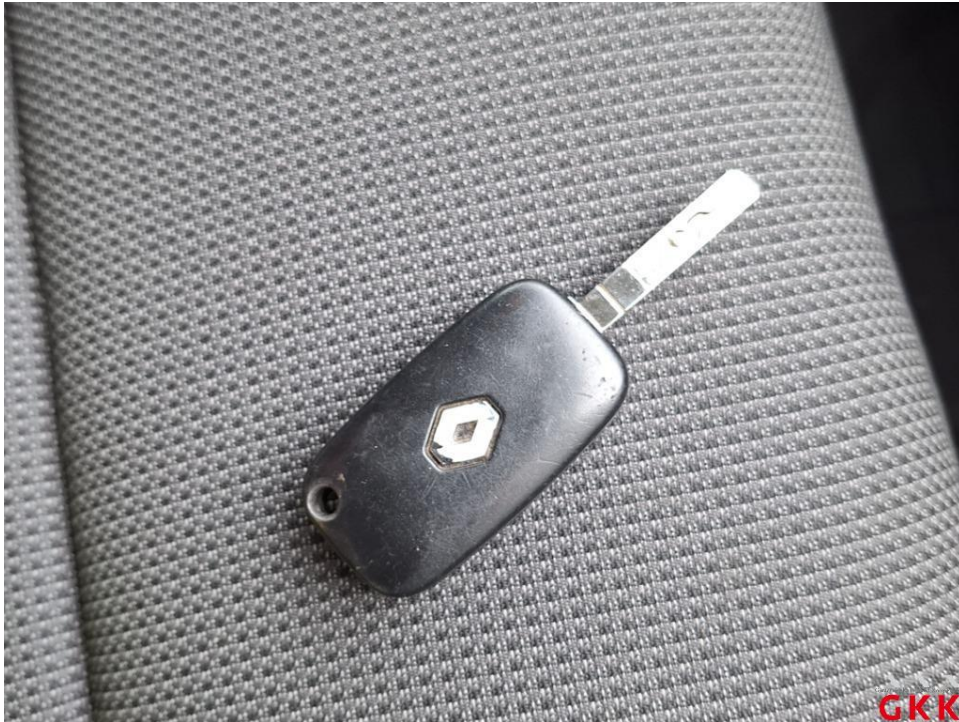
Schließanlage Hauptschlüssel, fehlt (Bild 39)

Bild 39. Schließanlage, Hauptschlüssel, fehlt, ersetzen

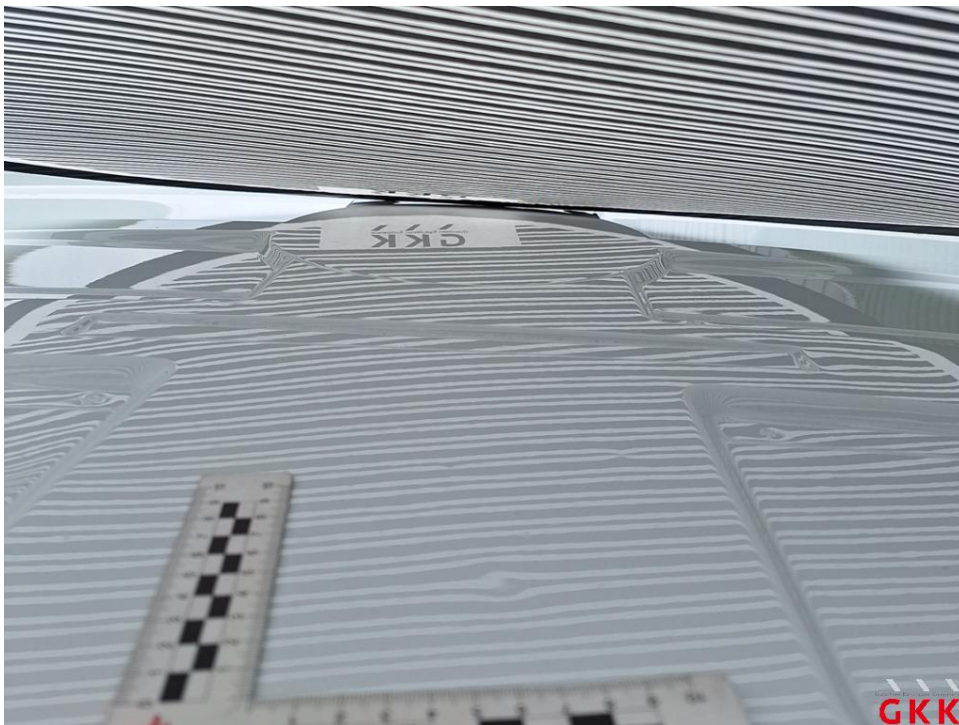
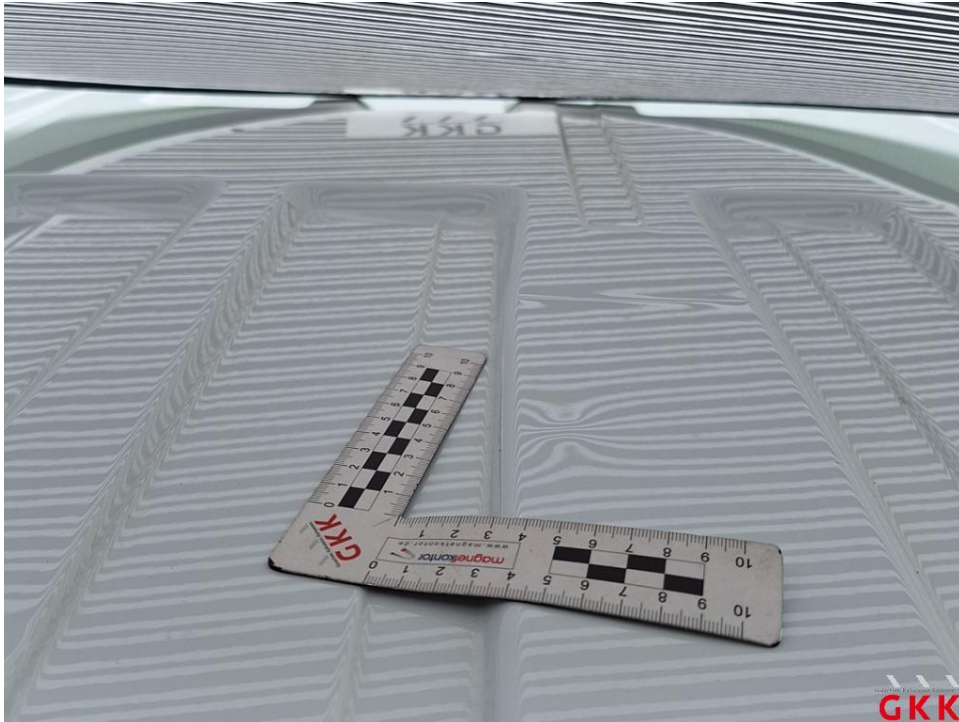
Dach, beschädigt (Bild 40, Bild 41)

Bild 40. Dach, beschädigt, instand setzen - lackieren

Bild 41. Dach, beschädigt, instand setzen - lackieren

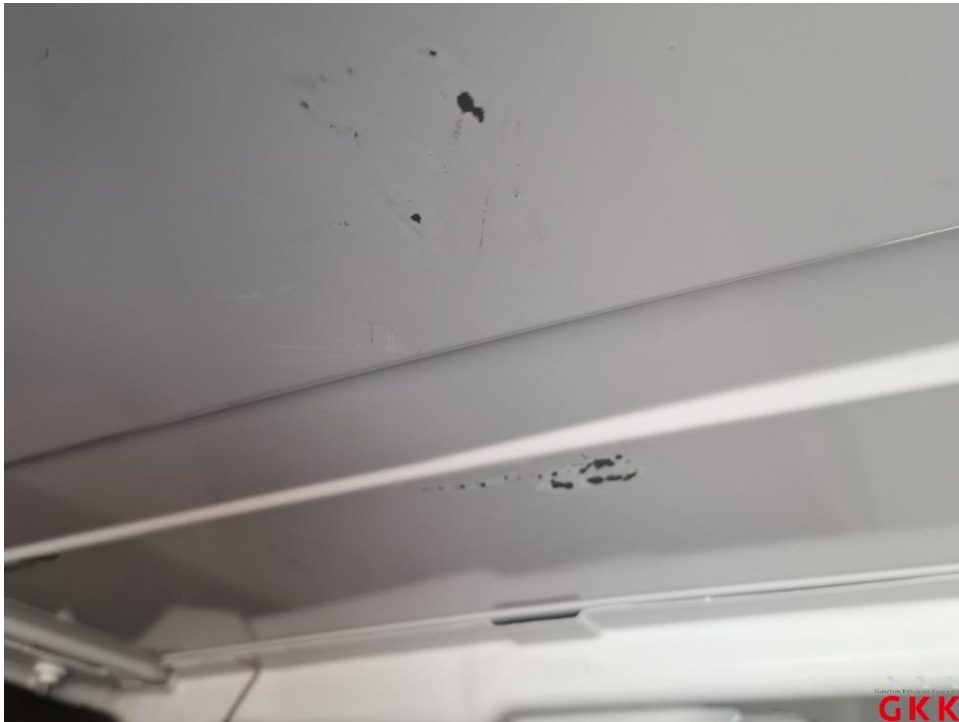
Dach innen, beschädigt (Bild 42)

Bild 42. Dach, innen, beschädigt, Smartrepair
