Fahrzeugbeschreibung

Fahrzeug: SKODA Kodiaq 2.0 TSI DSG 4x4 Ambition Sports Utility Vehicle 5-türig 1984 ccm 190 PS / 140 KW bleifrei 7-Gang Manuell

Zustandsbericht

Besichtigungsdatum: 26.05.2026
Protokollnummer: 45727367

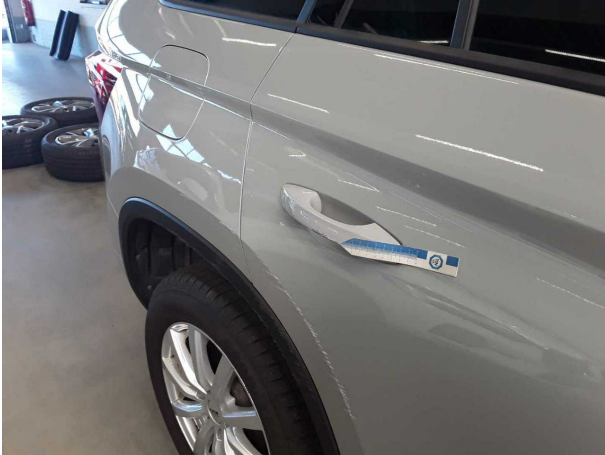
Beschädigung #1: Tür hinten rechts: Griff außen - verkratzt / verschürft - instandsetzen und lackieren

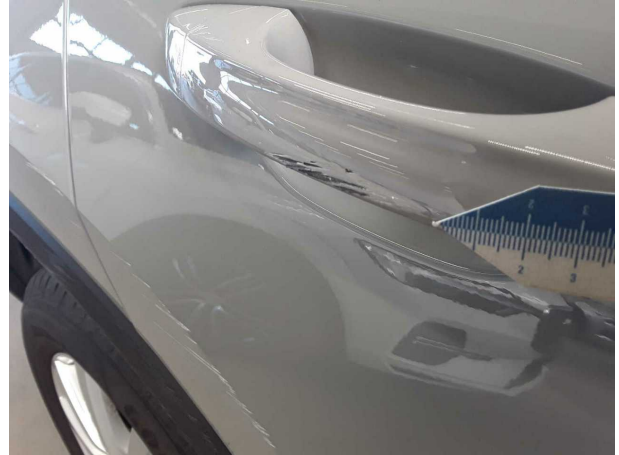
Beschädigung #1: Tür hinten rechts: Griff außen - verkratzt / verschürft - instandsetzen und lackieren

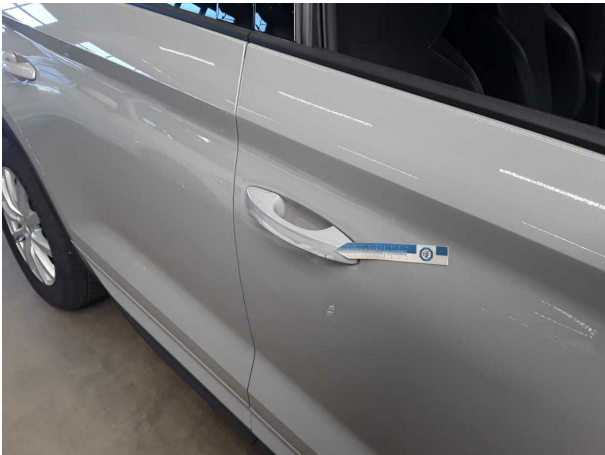
Beschädigung #2: Tür vorn rechts: Griff außen - verkratzt / verschürft - instandsetzen und lackieren

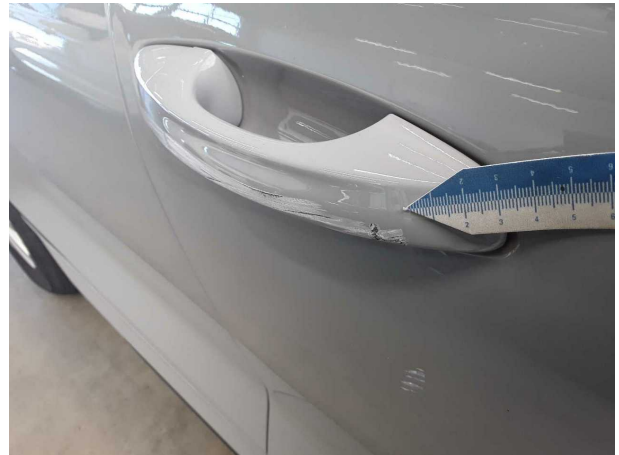
Beschädigung #2: Tür vorn rechts: Griff außen - verkratzt / verschürft - instandsetzen und lackieren

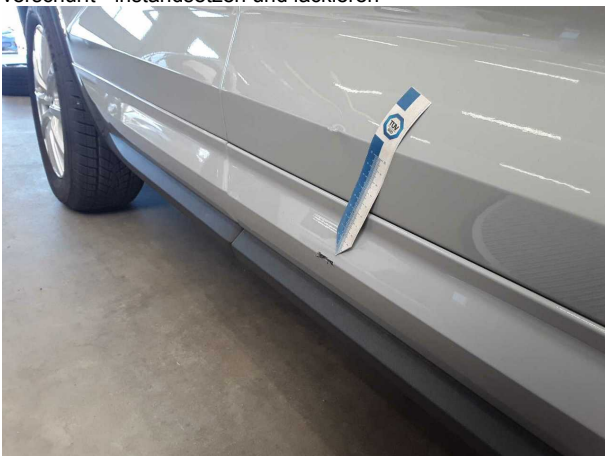
Beschädigung #3: Tür vorn rechts: Zierleiste unten - verkratzt / verschürft - lackieren

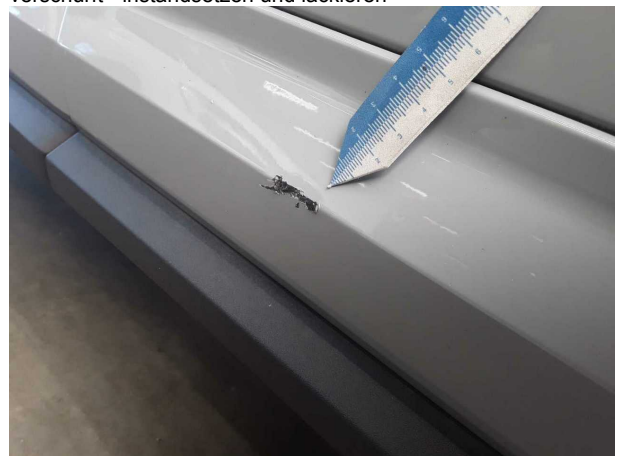
Beschädigung #3: Tür vorn rechts: Zierleiste unten - verkrat... verschürft - lackieren

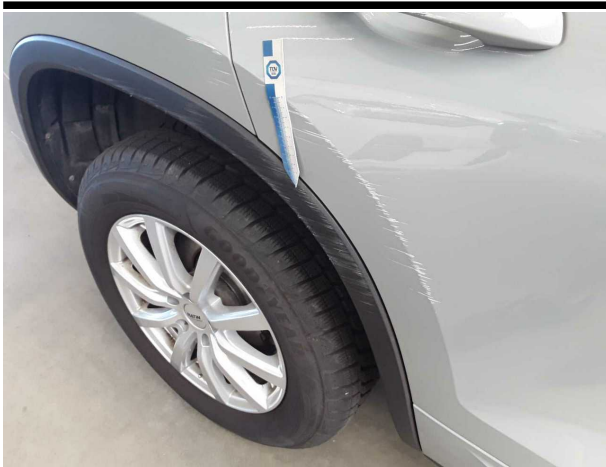
Beschädigung #4: Seitenwand rechts: Radhausverbreiterung - verkratzt / verschürft - erneuern

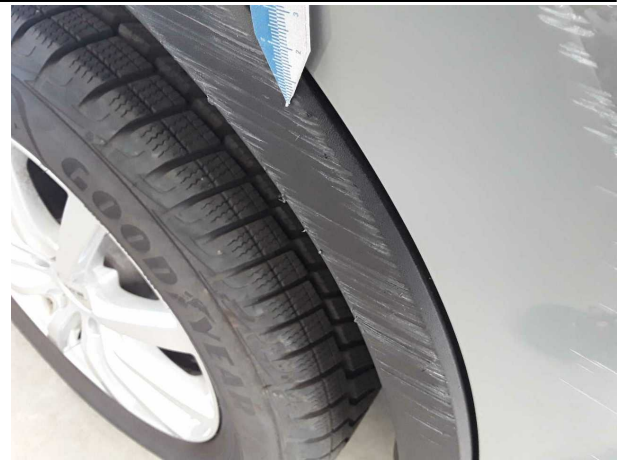
Beschädigung #4: Seitenwand rechts: Radhausverbreiterun... verkratzt / verschürft - erneuern

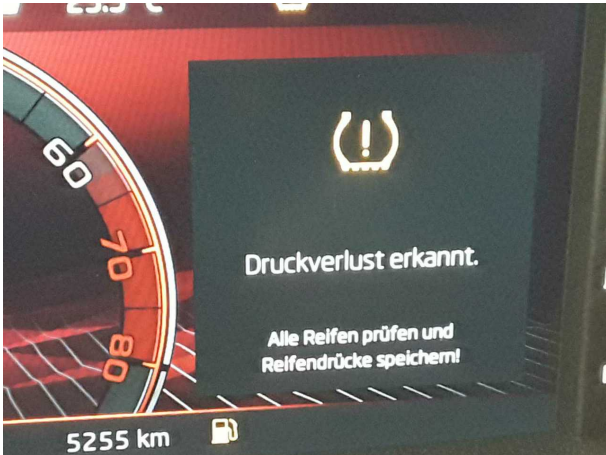
Beschädigung #5: Instrumententafel: Kontrollleuchte - leuchtet - Diagnose durchführen

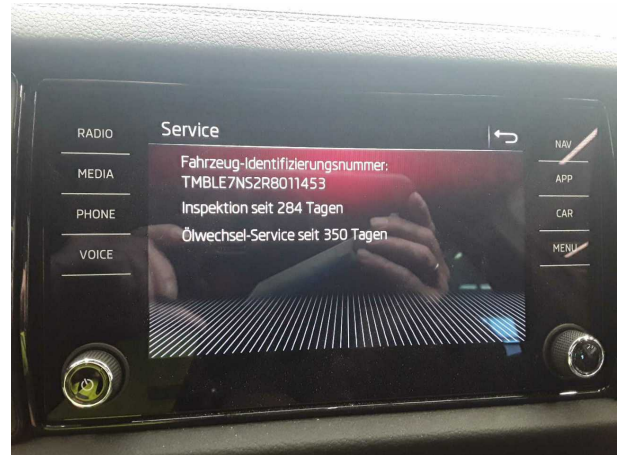
Beschädigung #6: Sonstiges: Inspektion/Wartung - fällig - erneuern

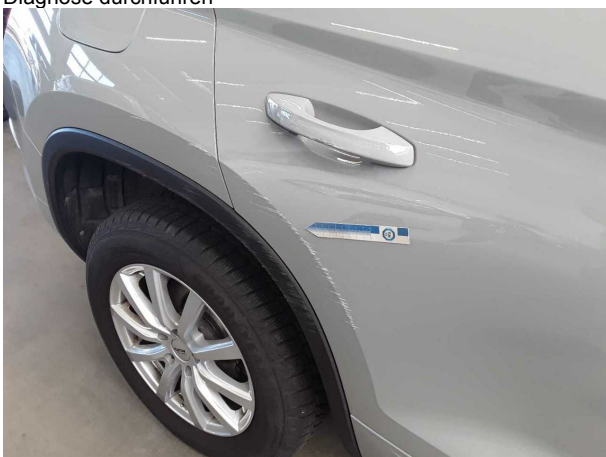
Beschädigung #7: Tür hinten rechts: Tür - verkratzt / verschürft - instandsetzen und lackieren

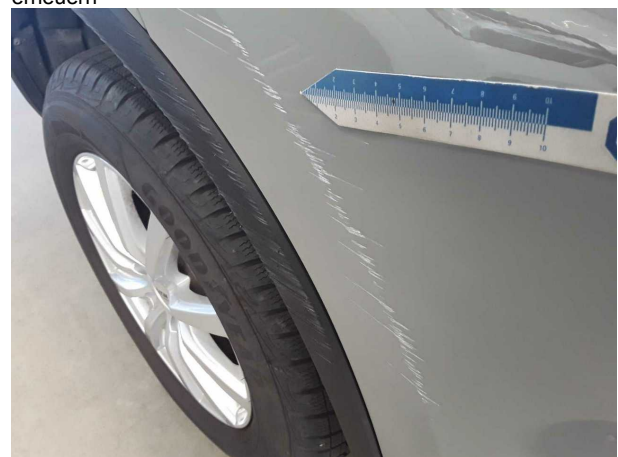
Beschädigung #7: Tür hinten rechts: Tür - verkratzt / versch... - instandsetzen und lackieren

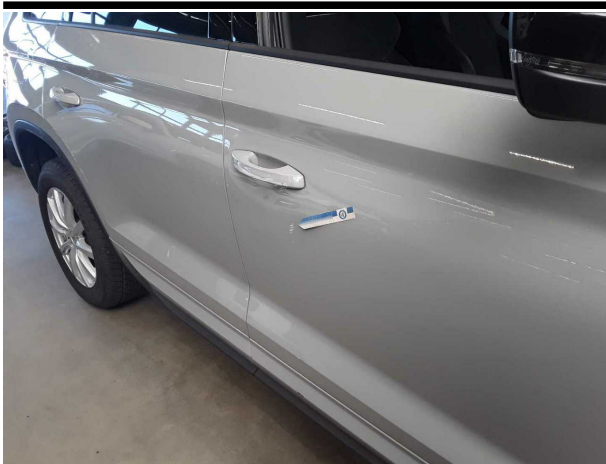
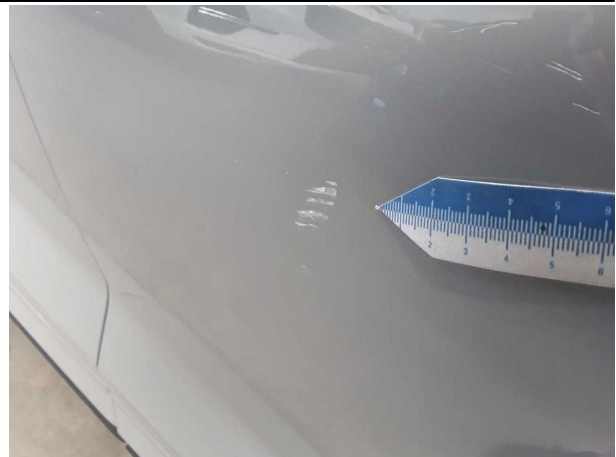
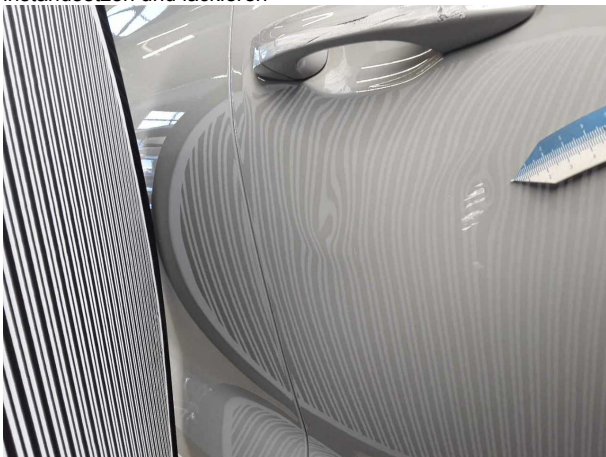
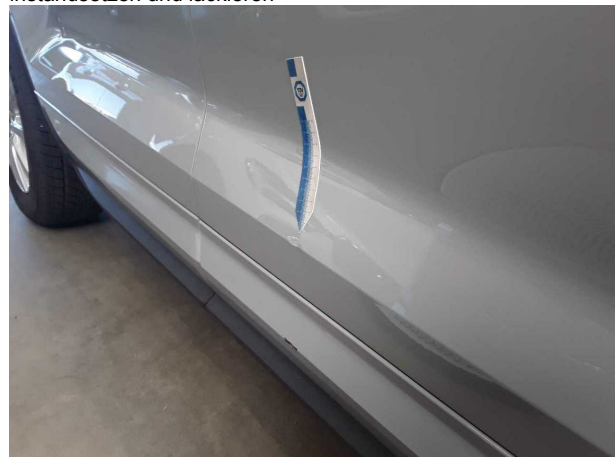
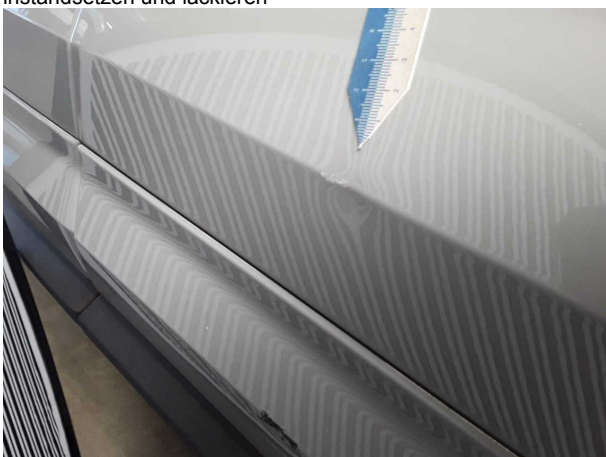
Beschädigung #8: Tür vorn rechts: Tür - Delle / Lackschaden - instandsetzen und lackieren

Beschädigung #8: Tür vorn rechts: Tür - Delle / Lackschade... instandsetzen und lackieren

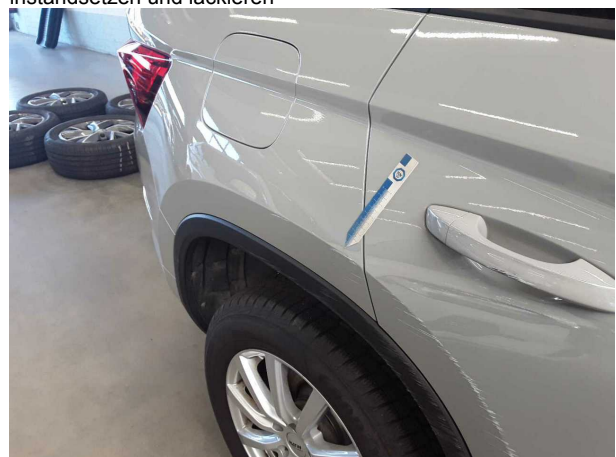
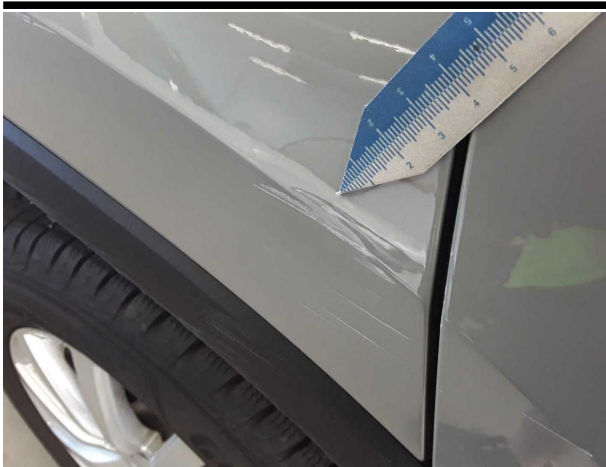
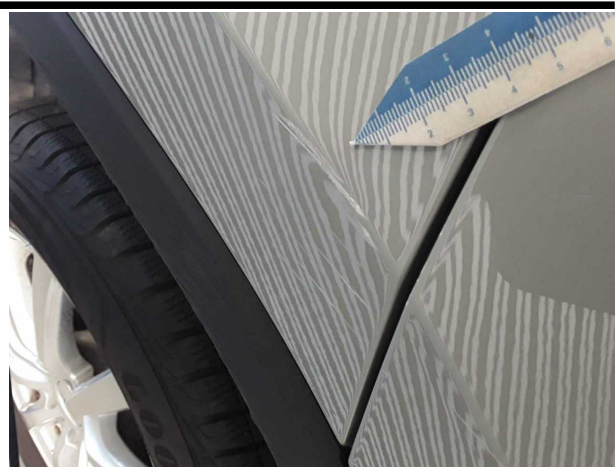
Beschädigung #9: Seitenwand rechts: Seitenwand - verkratzt... verschürft - instandsetzen und lackieren

Beschädigung #9: Seitenwand rechts: Seitenwand - verkratzt / verschürft - instandsetzen und lackieren

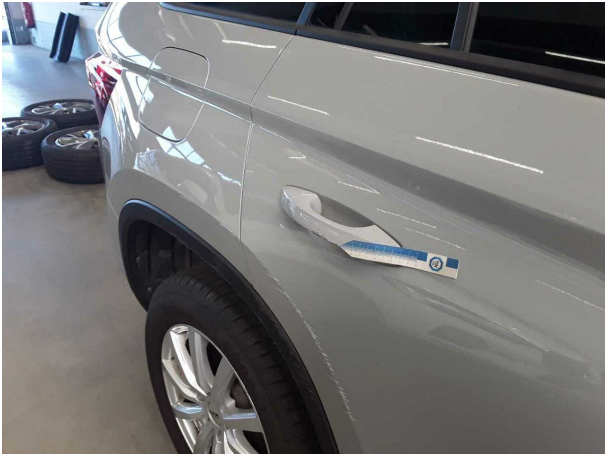
Damage #1: Door - rear right side: Door handle - outside - Scratched - Repair and paint

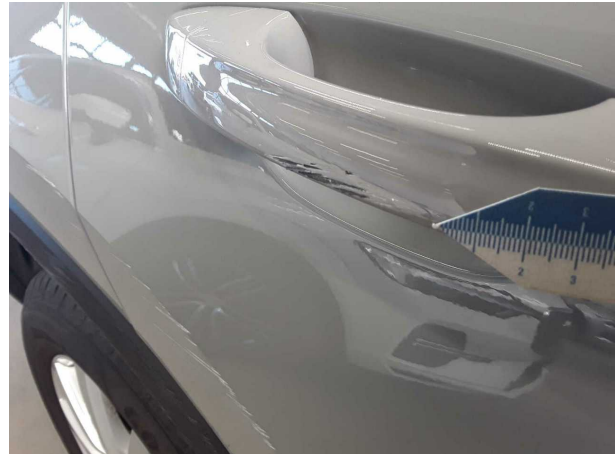
Damage #1: Door - rear right side: Door handle - outside - Scratched - Repair and paint

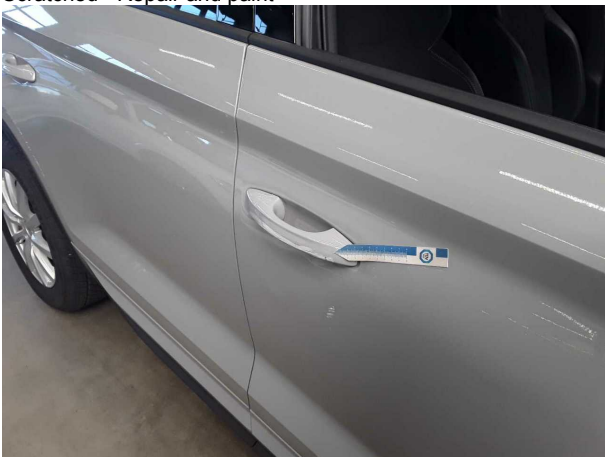
Damage #2: Door - front right side: Door handle - outside - Scratched - Repair and paint

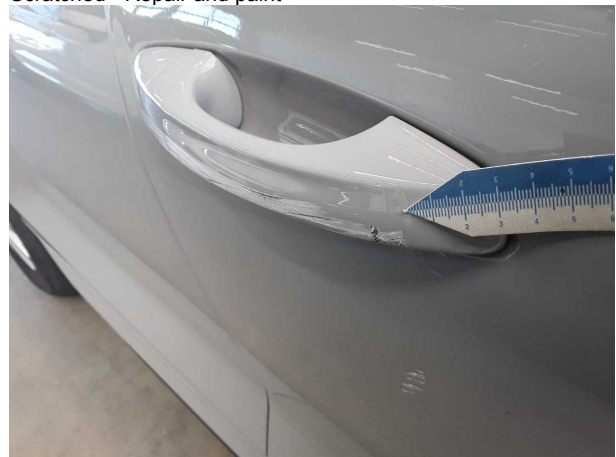
Damage #2: Door - front right side: Door handle - outside - Scratched - Repair and paint

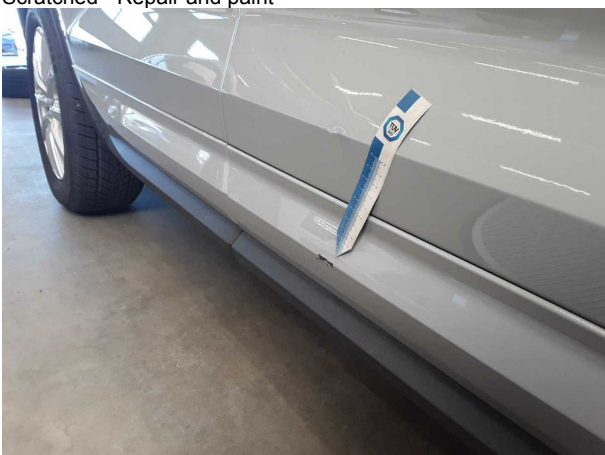
Damage #3: Door - front right side: Brightware - lower - Scratched - Paint

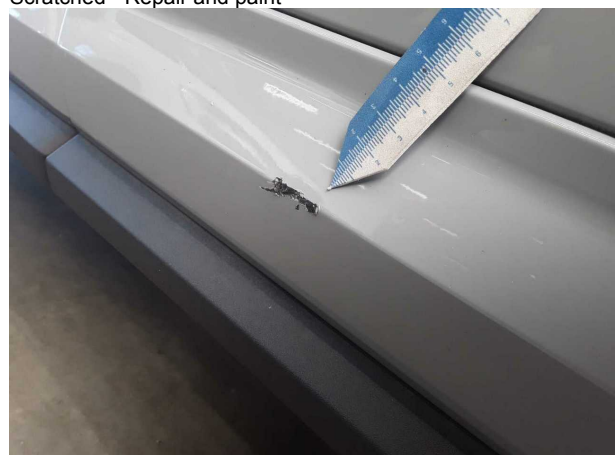
Damage #3: Door - front right side: Brightware - lower - Scratched - Paint

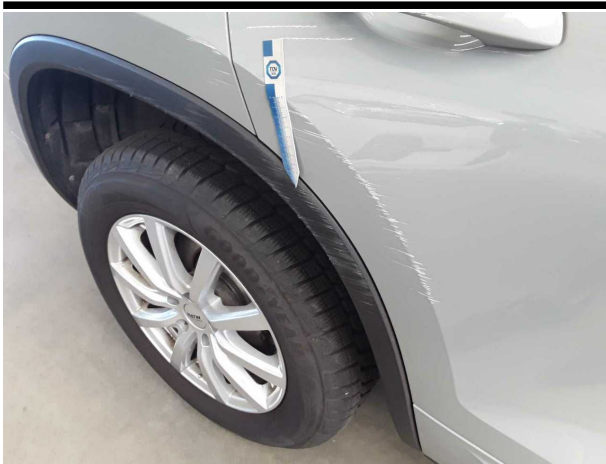
Damage #4: Side panel - rear right side: Wheel well extension - Scratched - Replace

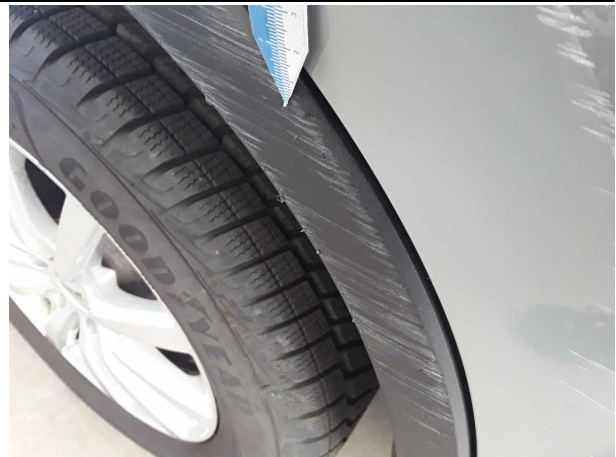
Damage #4: Side panel - rear right side: Wheel well extensio... Scratched - Replace

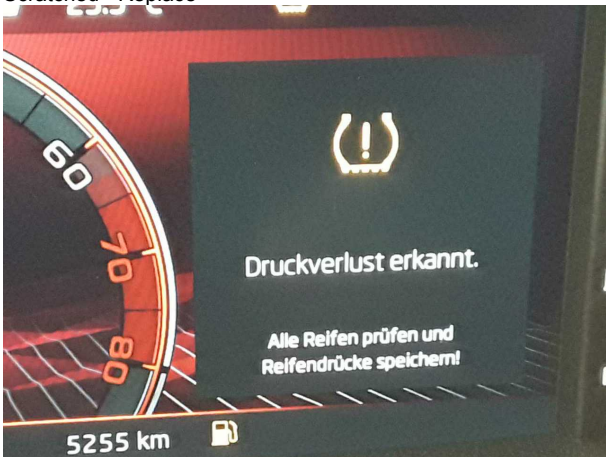
Damage #5: Instrument panel: Indicator light - on - Perform diagnosis

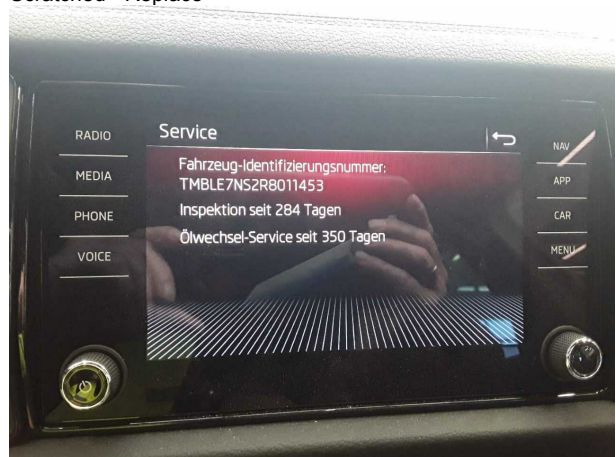
Damage #6: Misc.: Inspection / maintenance - Due - Replace

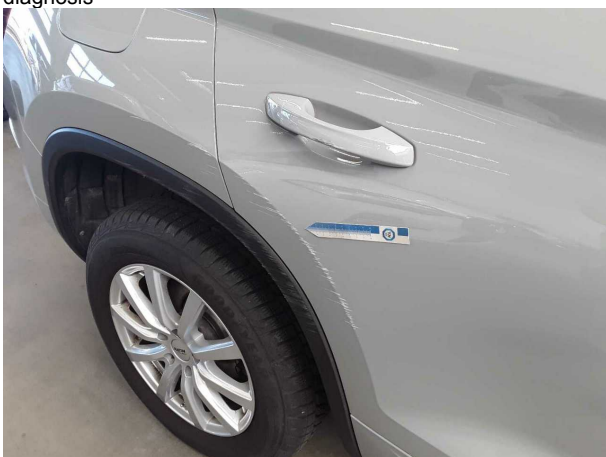
Damage #7: Door - rear right side: Door - Scratched - Repair and paint

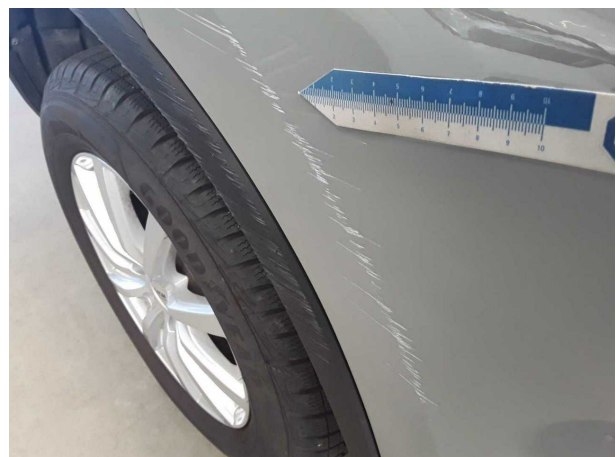
Damage #7: Door - rear right side: Door - Scratched - Repair and paint

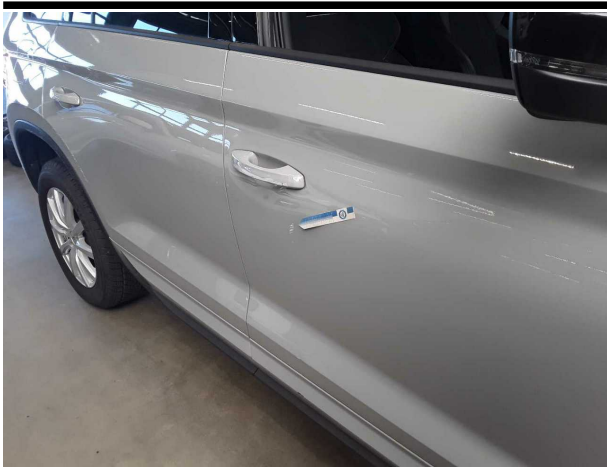
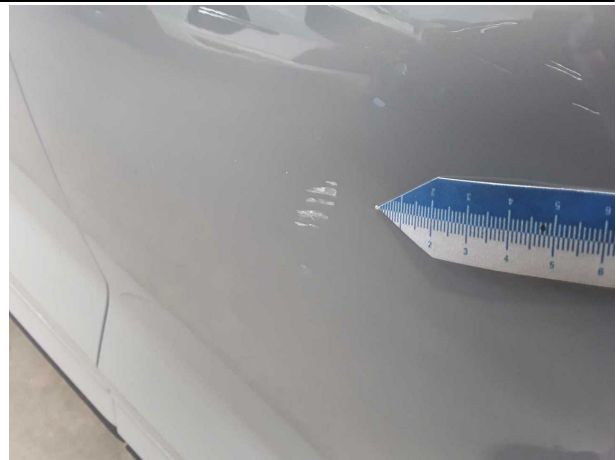
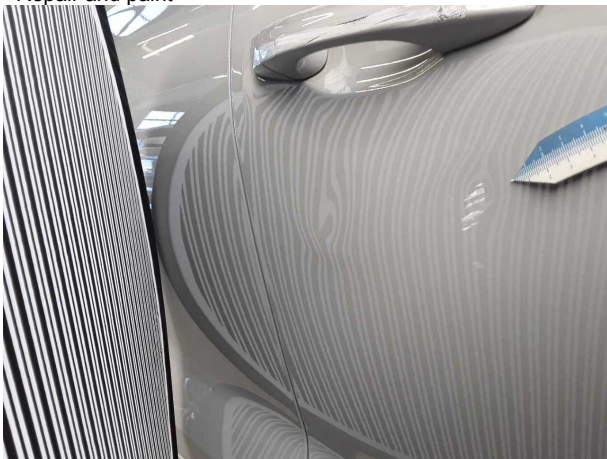
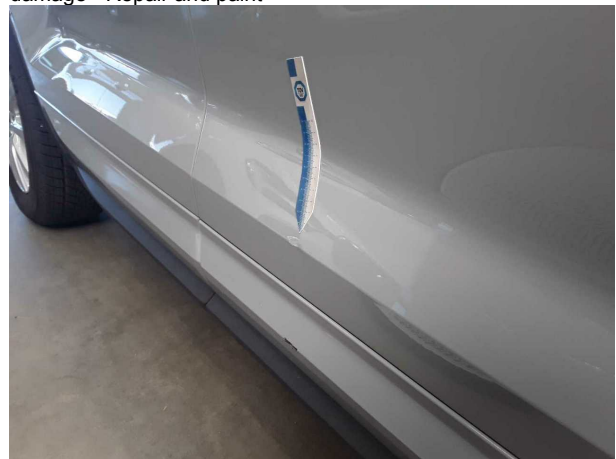
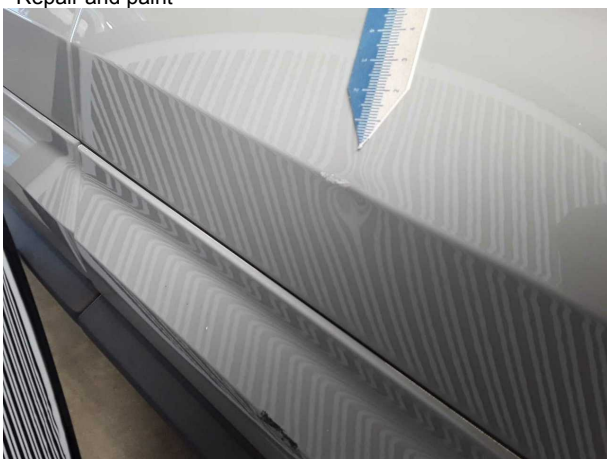
Damage #8: Door - front right side: Door - Dent / paintcoat damage - Repair and paint

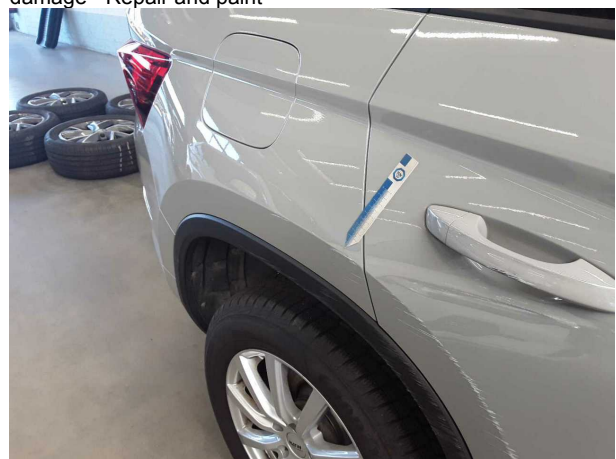
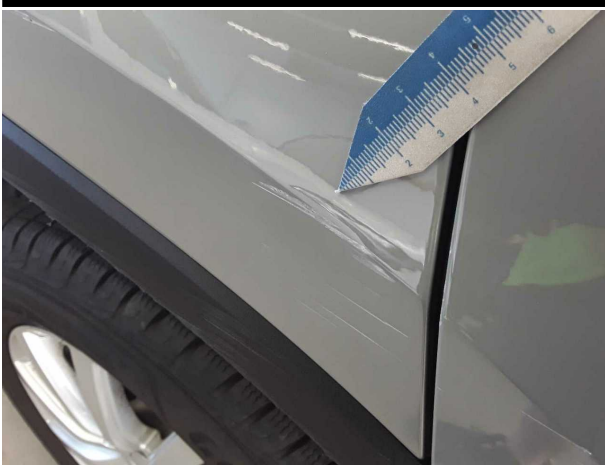
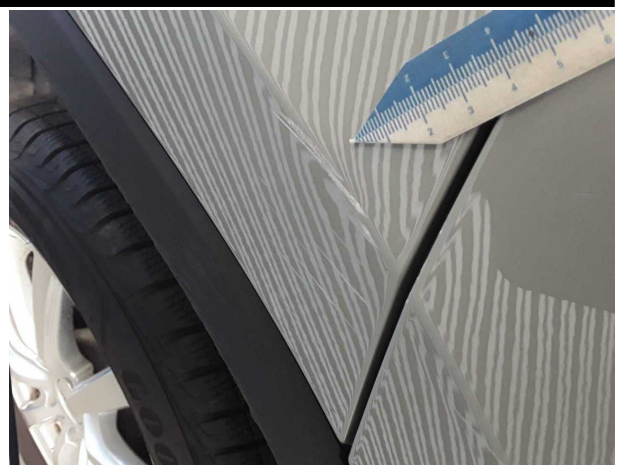
Damage #9: Side panel - rear right side: Side panel - Scratch... - Repair and paint

Damage #9: Side panel - rear right side: Side panel - Scratched - Repair and paint
