Erstellungsdatum: 08.06.2026
Besichtigungsdatum: 02.06.2026
Protokoll-Nummer: 1025-2026
Sachverständiger: NM / AA

Expertise PKW
Vertragsnummer: 271511

FIN: WUAZZZF27SN910408
Kennzeichen: HH-IK 1215

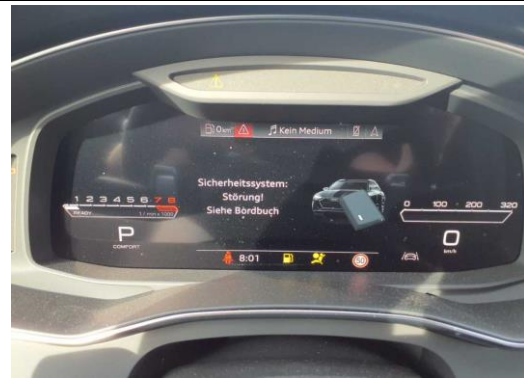
Fehlermeldungen Elektronik

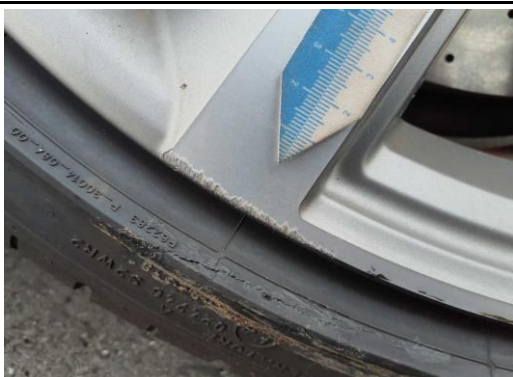
LM-Felge vorne rechts verkratz, verschürft

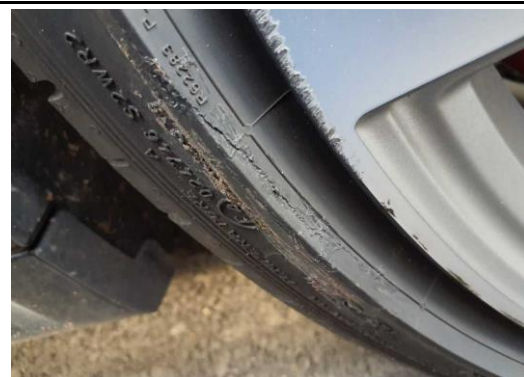
Reifen vorne rechts Flanke eingerissen

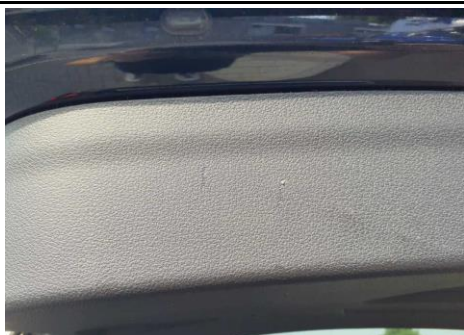
Verkleidung Heckklappe innen verkratzt

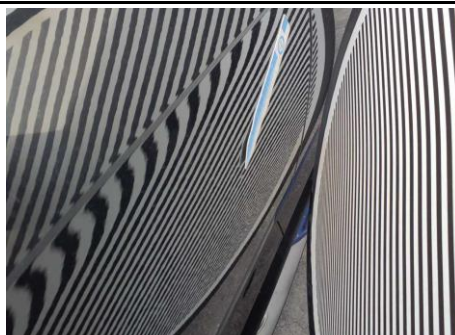
Tür hinten rechts Delle
