## Bewertungsgutachten

**B EO583E**

**TMAK581GFNJ045650**

| Typ / Verkaufsbezeichnung | Kona (OS)(2017->) / Kona Prime / Prime-Paket Elektro 2WD |

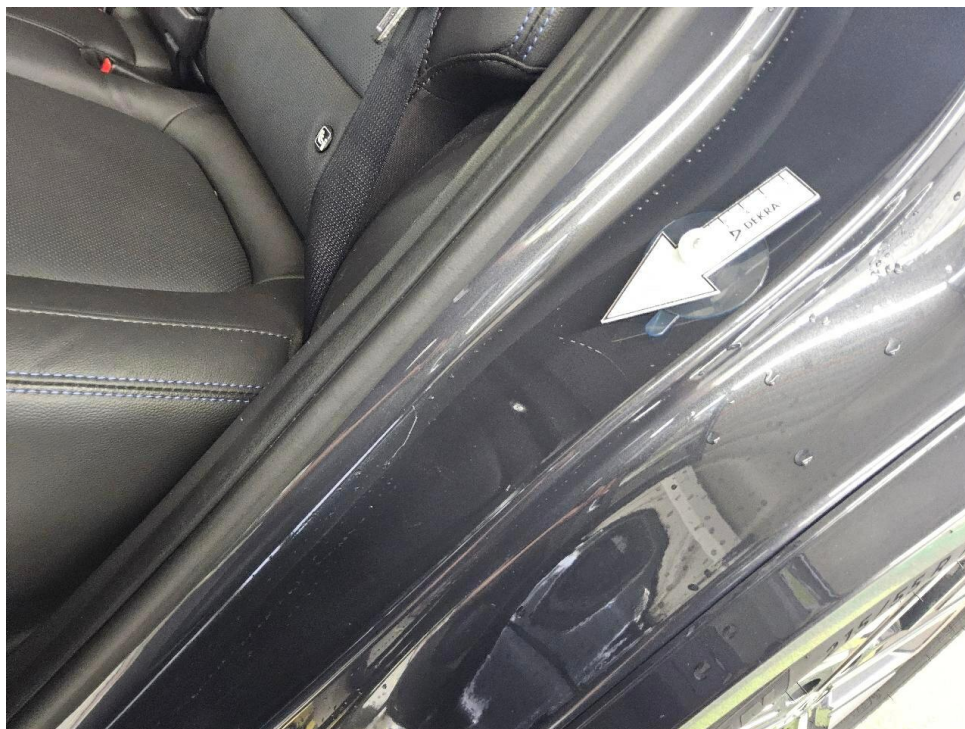
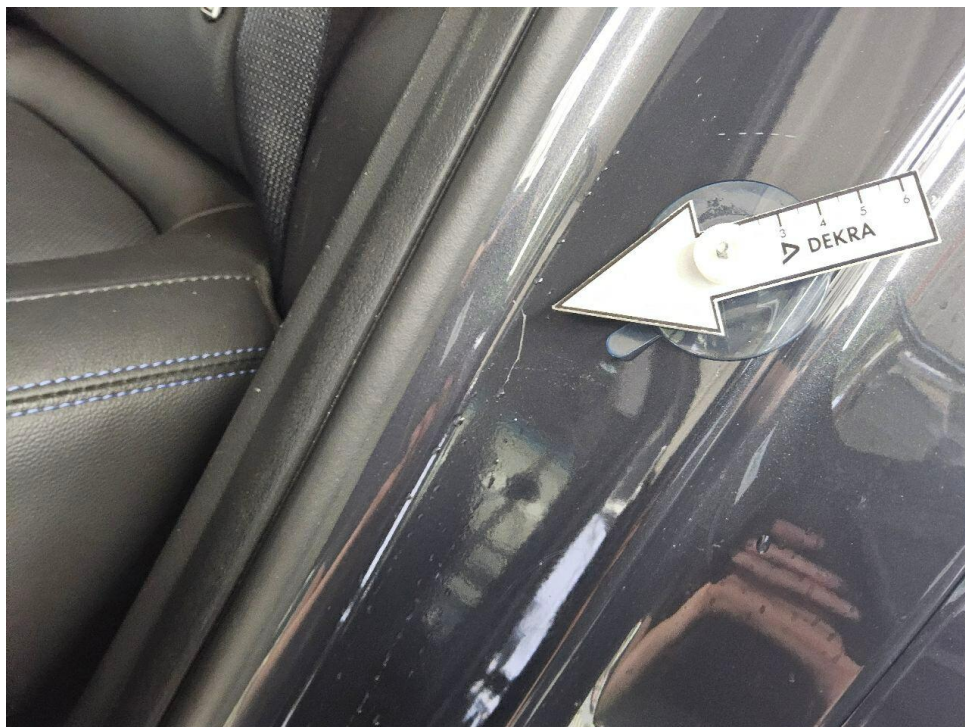
Bild 11 : Tür hinten links Einstieg Lackierung, zerkratzt, smart repair

Bild 12 : Tür hinten links Einstieg Lackierung, zerkratzt, smart repair

| Bezeichnung des Schadens / Rep.-Weg | Rep.Kost<br>brutto | Anrechn. | Minderwert<br>brutto | |
|---|---|---|---|---|
| 6. Tür hinten links Einstieg Lackierung,<br>zerkratzt, smart repair (Bild 11, 12) | 125 | 100 | -125,00 | |

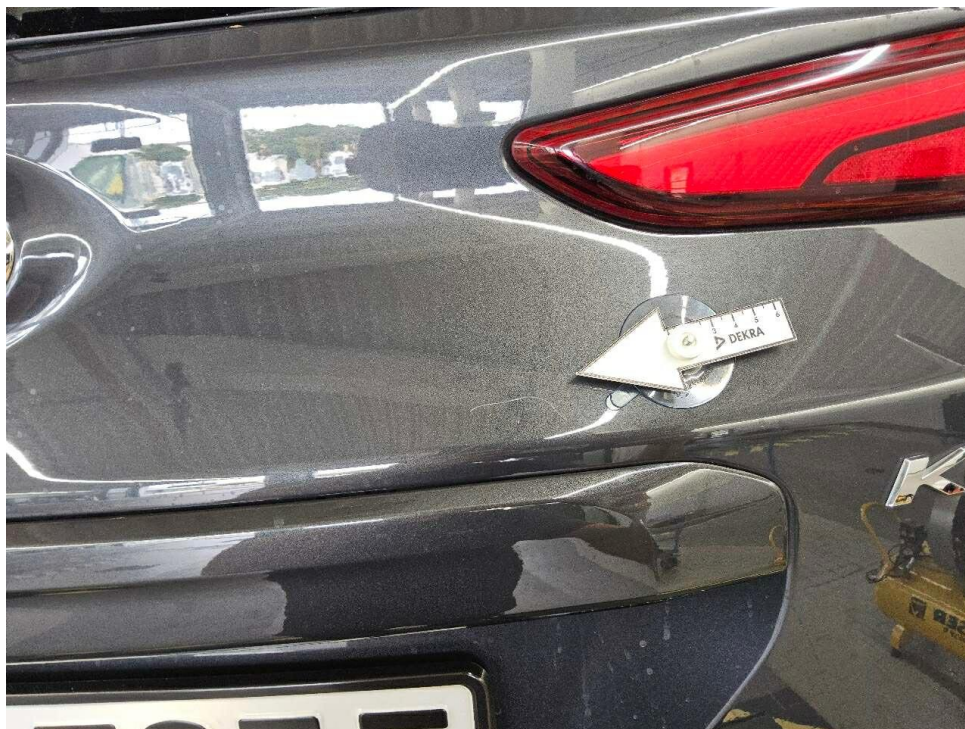
Bild 13 : Heckdeckel Lackierung, zerkratzt, smart repair

| Bezeichnung des Schadens / Rep.-Weg | Rep.Kost<br>brutto | Anrechn. | Minderwert<br>brutto | |
|---|---|---|---|---|
| 5. Heckdeckel Lackierung, zerkratzt, smart<br>repair (Bild 13) | 125 | 100 | -125,00 | |

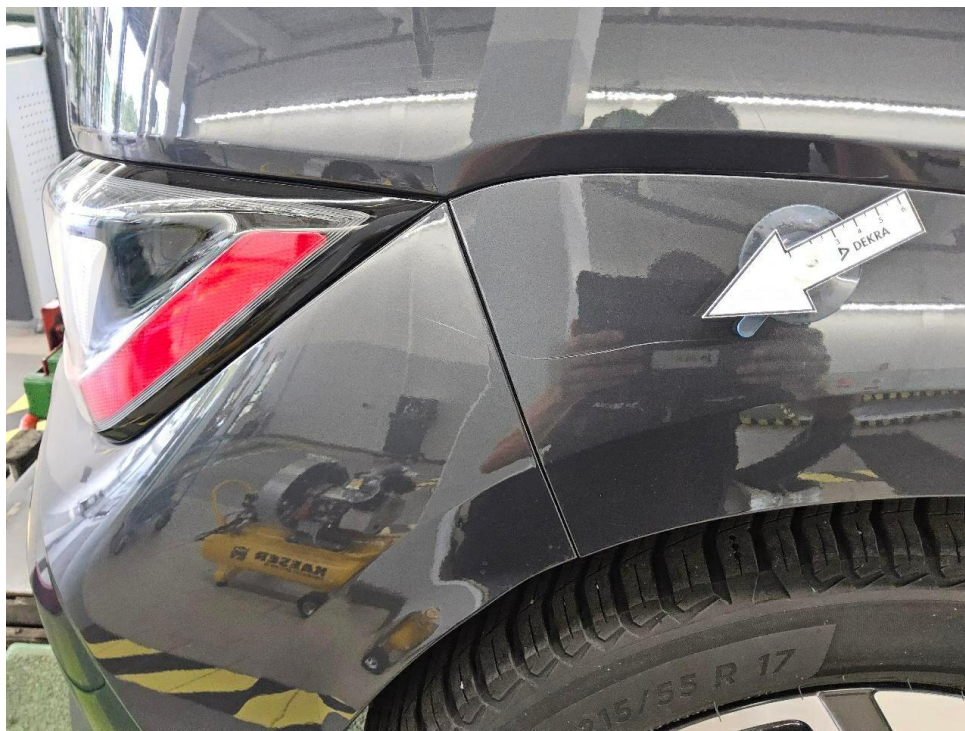
Bild 14 : Seitenteil rechts, Radlauf zierleiste, Lackierung zerkratzt

| Bezeichnung des Schadens / Rep.-Weg | Rep.Kost<br>brutto | Anrechn. | Minderwert<br>brutto | |
|---|---|---|---|---|
| 1. Seitenteil rechts, Radlauf zierleiste,<br>Lackierung zerkratzt, lackieren (Bild 14) | 106 | 49.12 | -52,07 | |

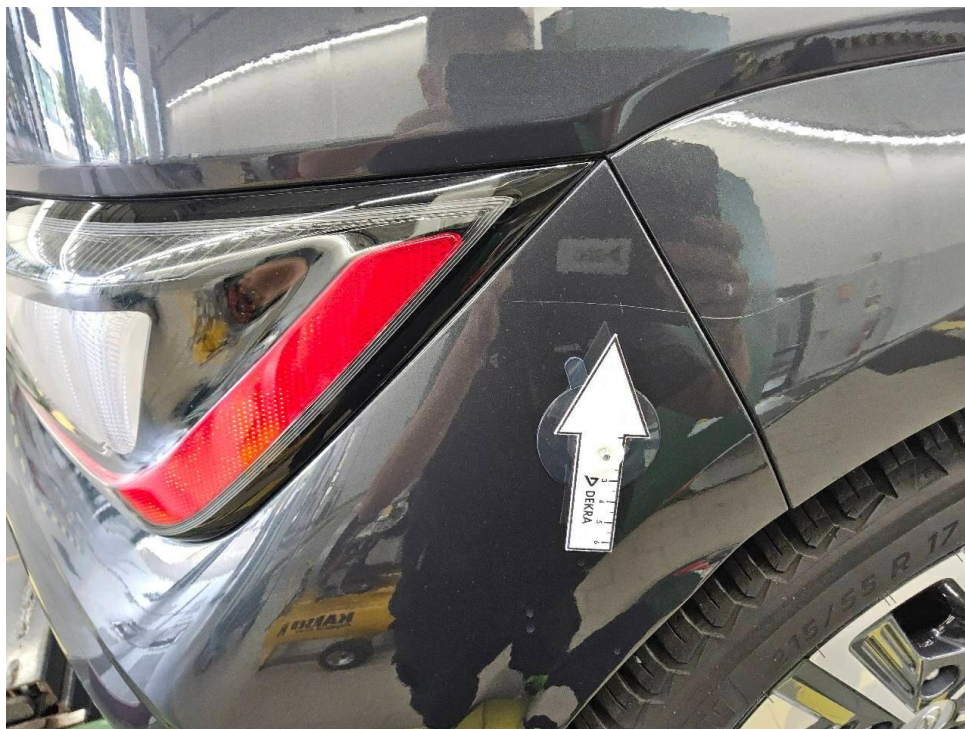
Bild 15 : Stoßfänger hinten Lackierung, zerkratzt, smart repair

| Bezeichnung des Schadens / Rep.-Weg | Rep.Kost<br>brutto | Anrechn. | Minderwert<br>brutto | |
|---|---|---|---|---|
| 4. Stoßfänger hinten Lackierung, zerkratzt,<br>smart repair (Bild 15) | 125 | 100 | -125,00 | |

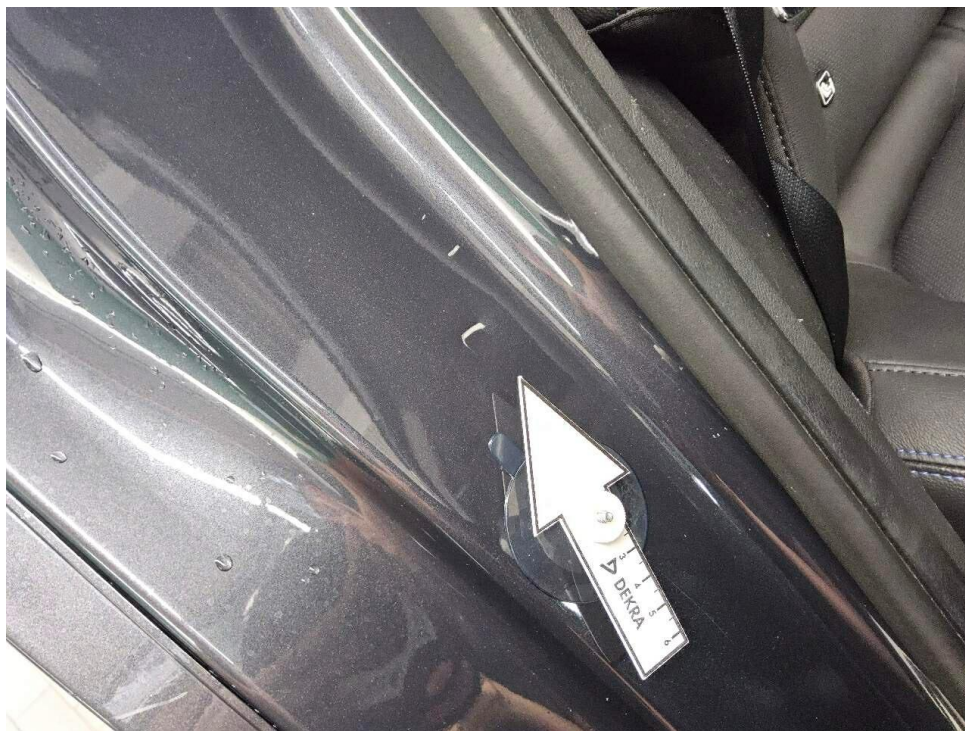
Bild 16 : Tür hinten rechts Einstieg Lackierung, zerkratzt, smart repair

| Bezeichnung des Schadens / Rep.-Weg | Rep.Kost<br>brutto | Anrechn. | Minderwert<br>brutto | |
|---|---|---|---|---|
| 3. Tür hinten rechts Einstieg Lackierung,<br>zerkratzt, smart repair (Bild 16) | 125 | 100 | -125,00 | |

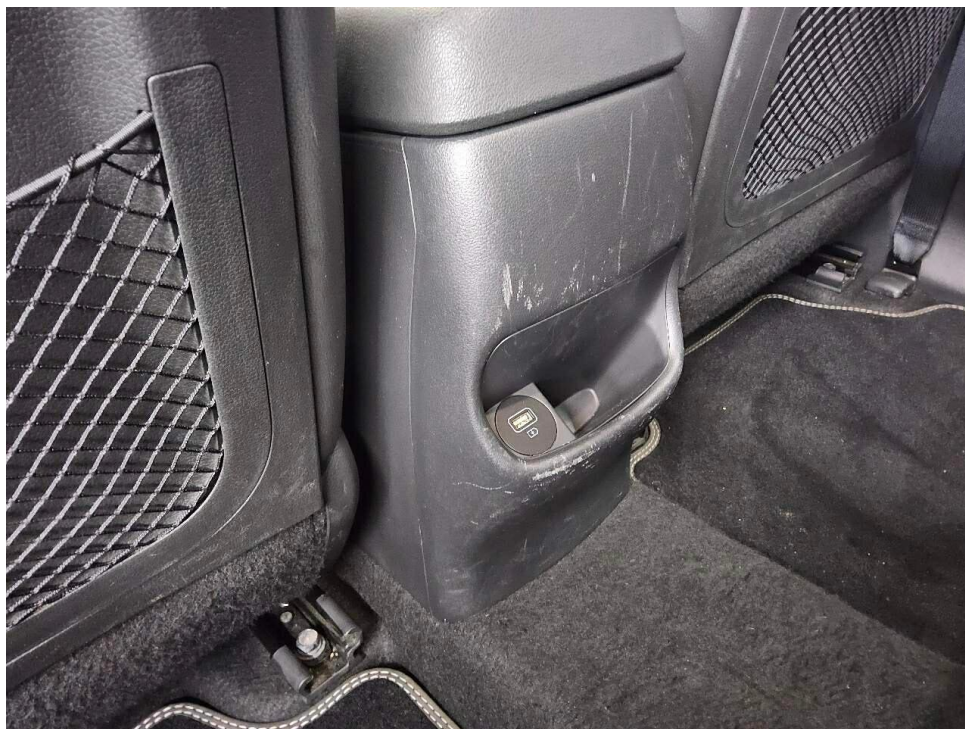
Bild 17 : Innenraum, Mittelkonsole, Verkleidung zerkratzt

| Bezeichnung des Schadens / Rep.-Weg | Rep.Kost<br>brutto | Anrechn. | Minderwert<br>brutto | |
|---|---|---|---|---|
| 2. Innenraum, Mittelkonsole, Verkleidung<br>zerkratzt, erneuern (Bild 17) | 80 | 49.12 | -39,30 | |
