# Zustandsbericht / Minderwertgutachten

Auftraggeber Mobilize Financial Services, eine Marke der RCI Banque S.A., Niederlassung Deutschland, Jagenbergstr. 1, 41468 Neuss  
Besichtigung 04.03.2026

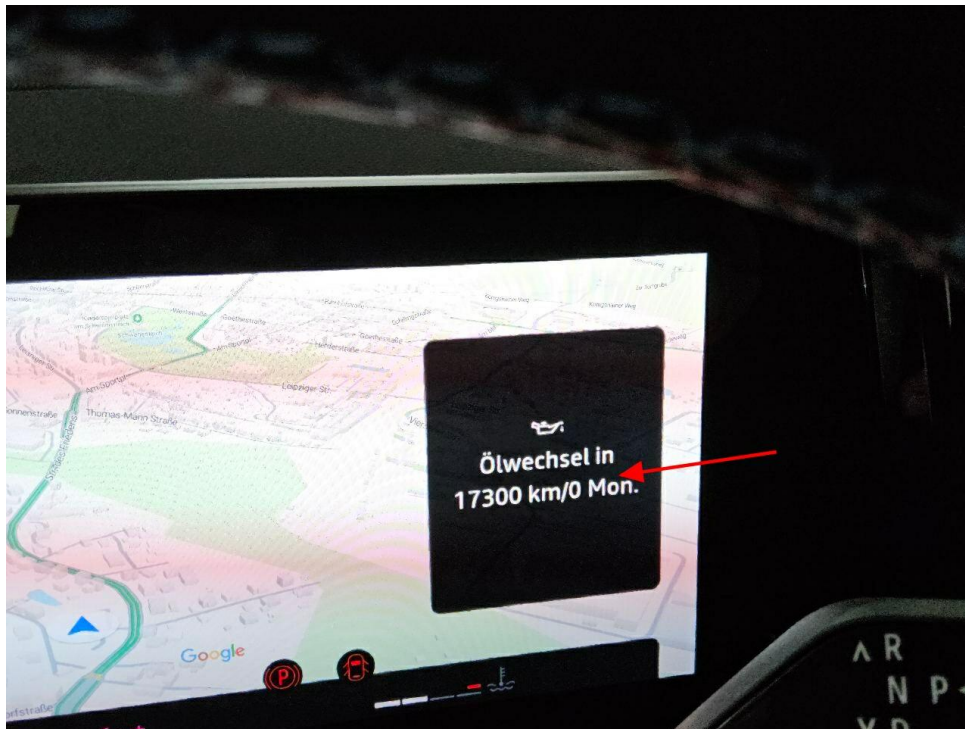
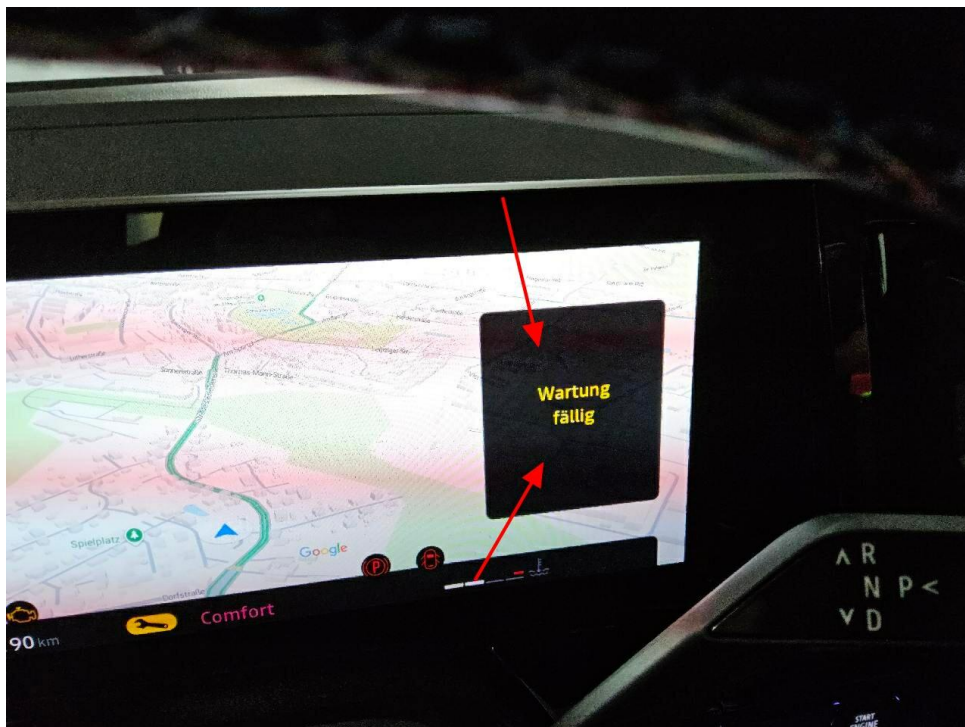
Bild 11 : Wartung/Ölwechsel fällig

Bild 12 : Wartung/Ölwechsel fällig

1. Wartung/Ölwechsel fällig, erneuern (Bild 11, 12)
2. Leichtmetallfelge vorne rechts mehrfach verschrammt, erneuern (Bild 14, 15)
3. Leichtmetallfelge vorne links verschrammt, erneuern (Bild 16)
4. Stoßfänger hinten Spoiler mehrfach zerkratzt, erneuern
5. Leichtmetallfelge hinten rechts verschrammt, erneuern
6. Radlaufverkleidung hinten rechts zerkratzt, erneuern (Bild 23)
7. Frontspoiler Lackierung, zerkratzt, lackieren mit Lackaufbau (Bild 24, 25, 26)
8. Stoßfänger hinten Lackierung, zerkratzt, smart repair
9. Tür hinten rechts Einstieg Lackierung, zerkratzt, smart repair (Bild 13)
10. Tür vorne links Einstieg Lackierung, zerkratzt, smart repair (Bild 10)

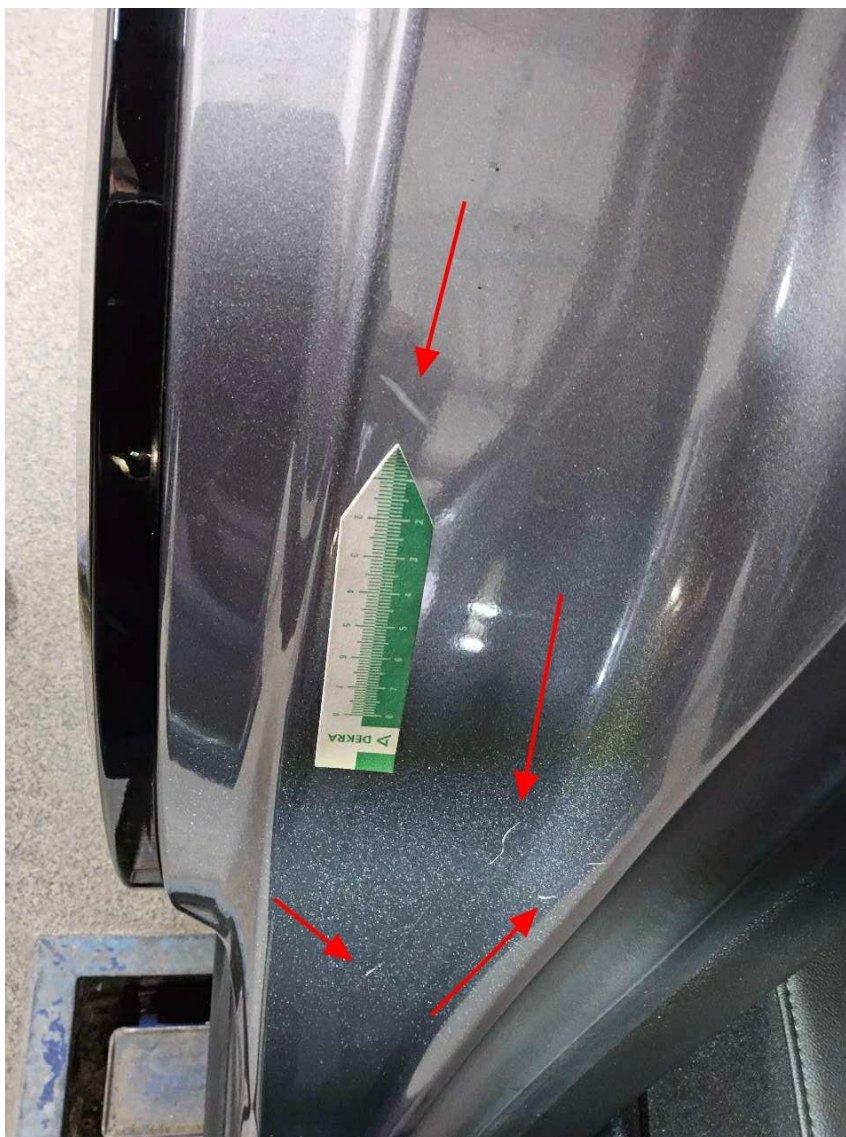
Bild 13 : Tür hinten rechts Einstieg Lackierung, zerkratzt, smart repair

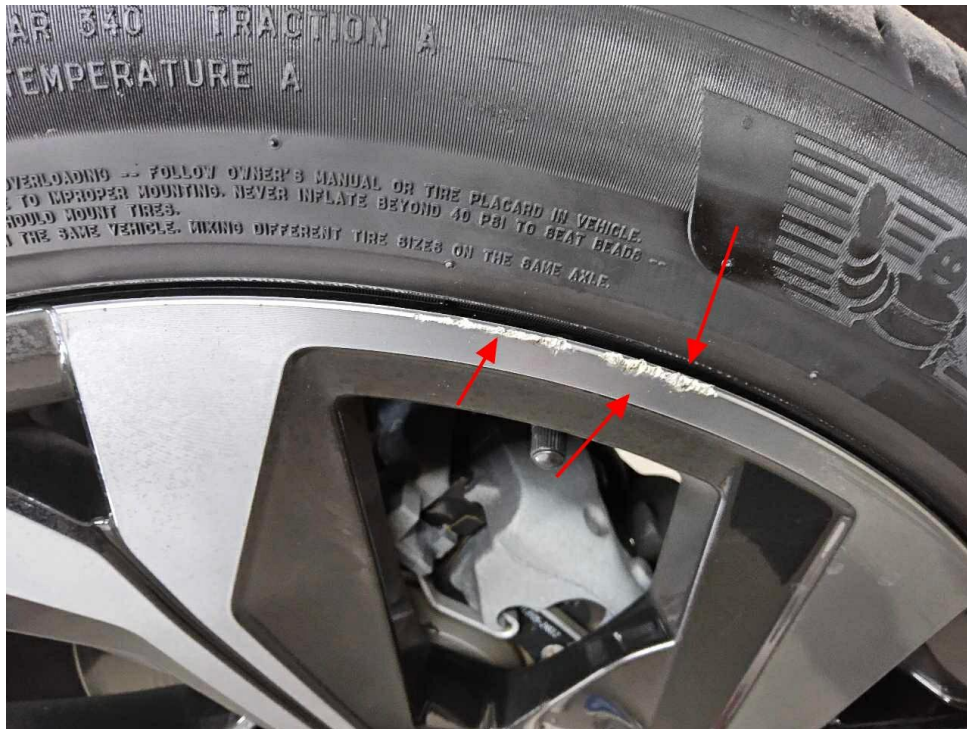
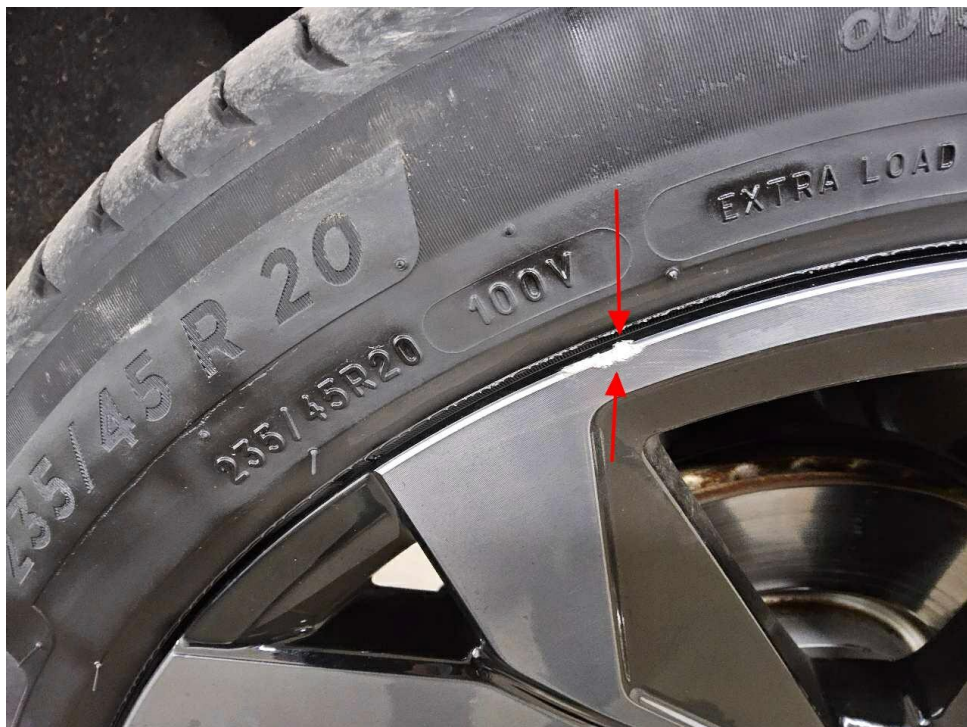
Bild 14 : Leichtmetallfelge vorne rechts mehrfach verschrammt

Bild 15 : Leichtmetallfelge vorne rechts mehrfach verschrammt

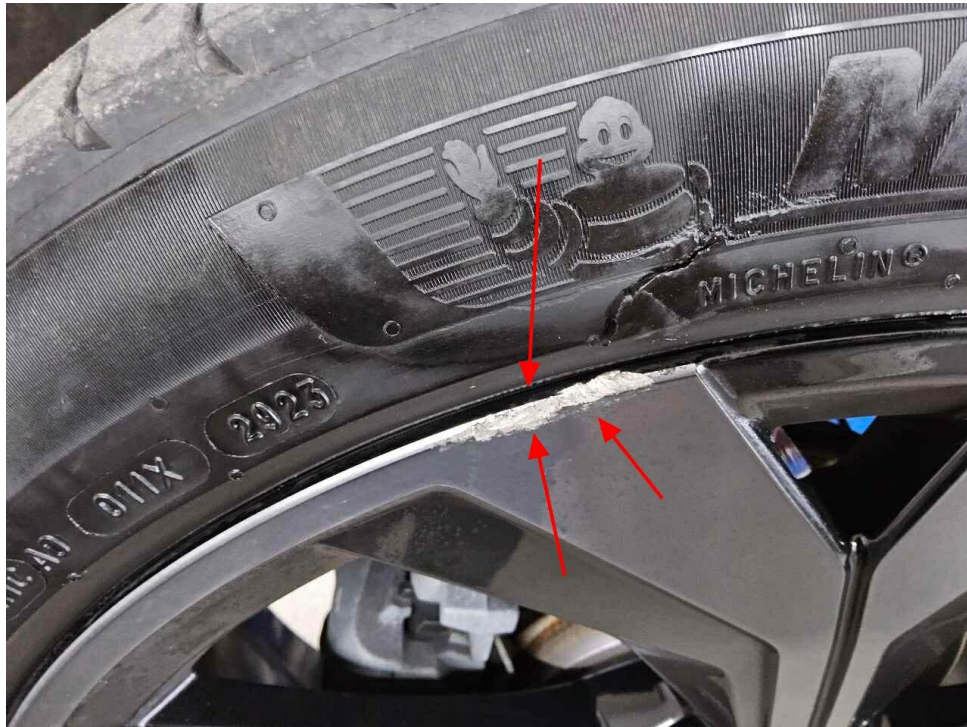
Bild 16 : Leichtmetallfelge vorne links verschrammt

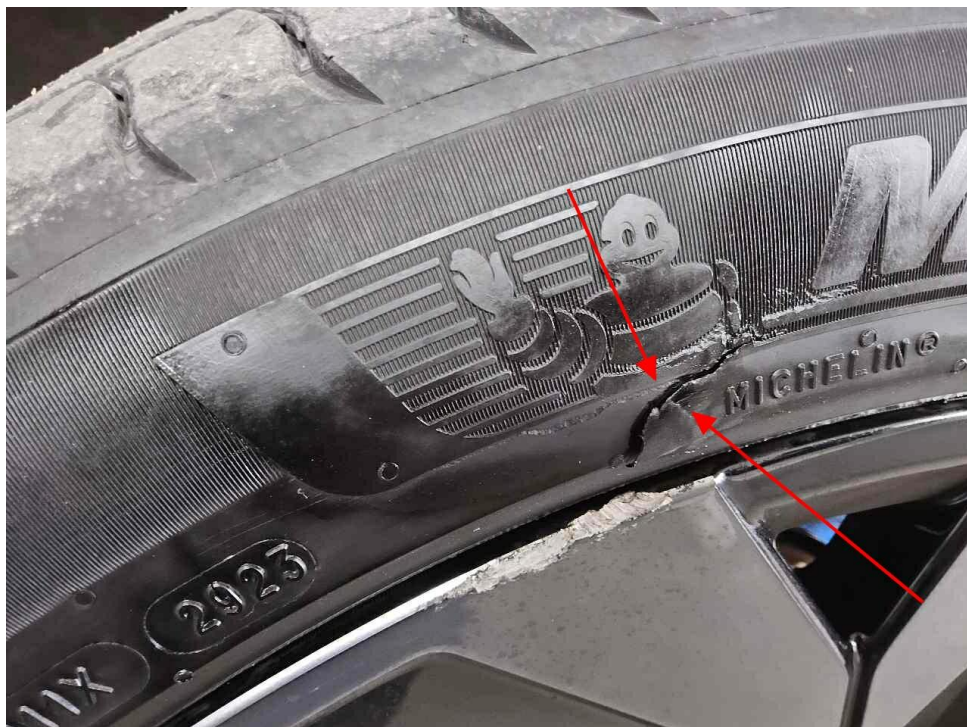
Bild 17 : Sommerreifen vorne links Flanke eingeschnitten

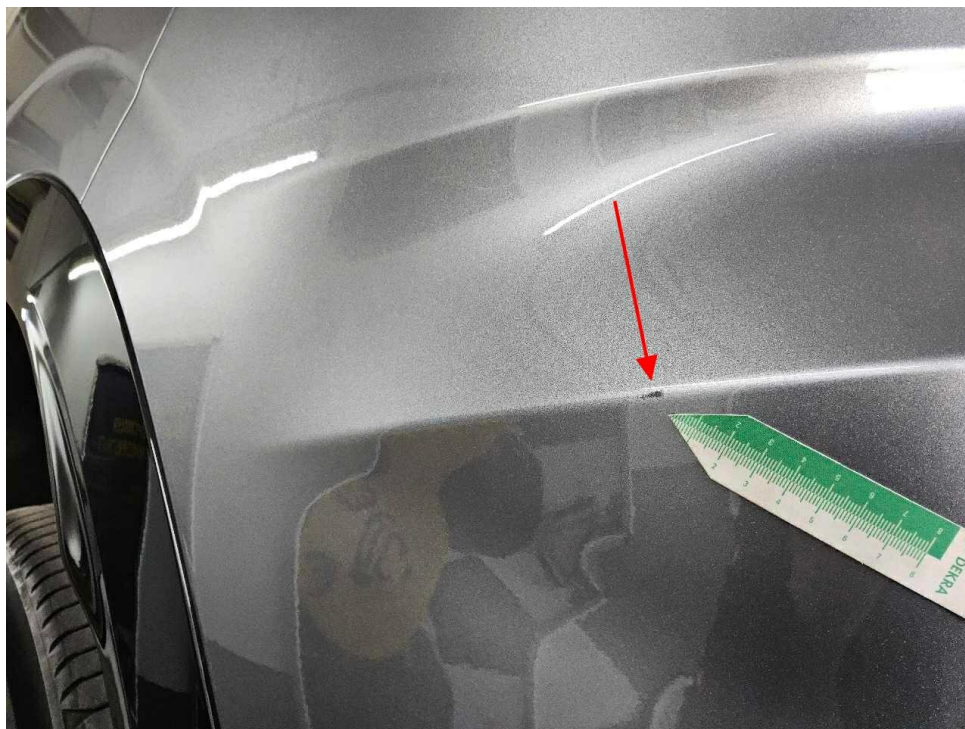
Bild 18 : Stoßfänger hinten links zerkratzt

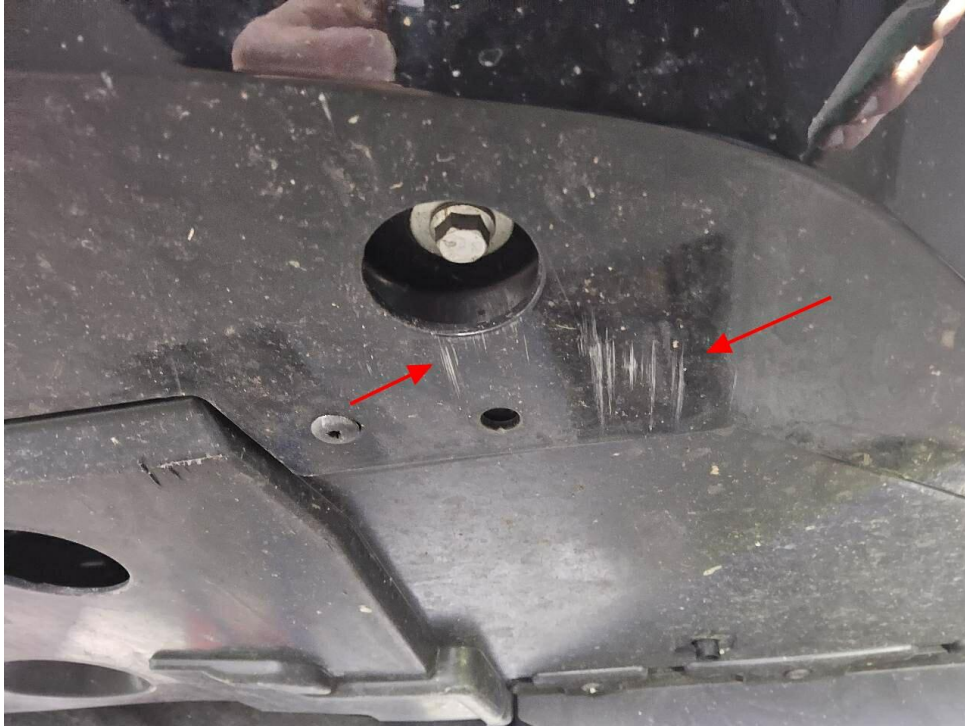
Bild 24 : Frontspoiler Lackierung, zerkratzt, lackieren mit Lackaufbau

Bild 25 : Frontspoiler Lackierung, zerkratzt, lackieren mit Lackaufbau

Bild 26 : Frontspoiler Lackierung, zerkratzt, lackieren mit Lackaufbau
