**Fahrzeug:** **HYUNDAI Tucson 1.6 T-GDI Select Sports Utility Vehicle 5-türig 1598 ccm 150 PS / 110 KW bleifrei 6-Gang Manuell**

## Zustandsbericht

| Berichtsnummer : | 0000000920769-DE613 | | |

#### Hyundai Tucson (NX)(12.2020->) Select 2WD

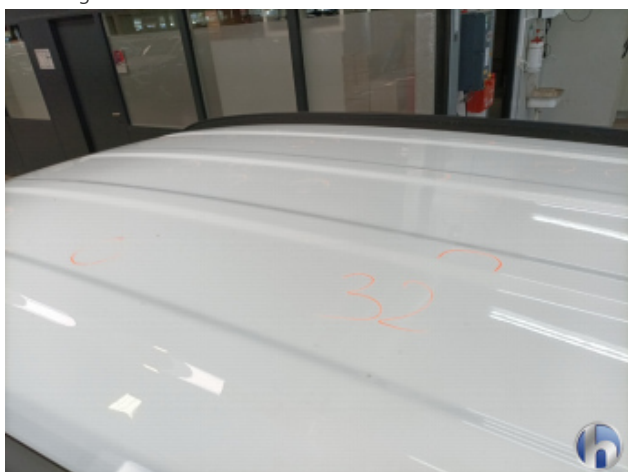
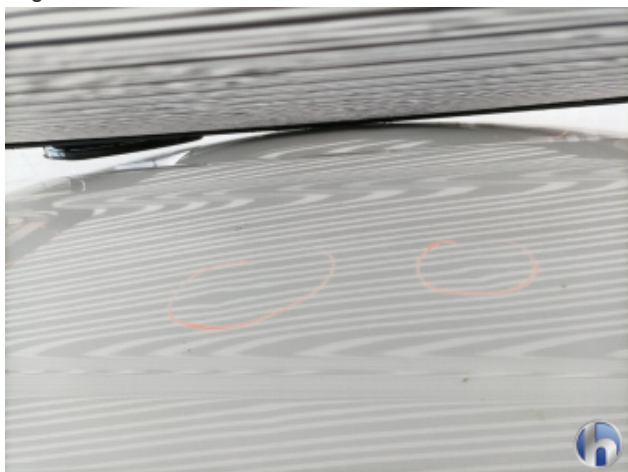
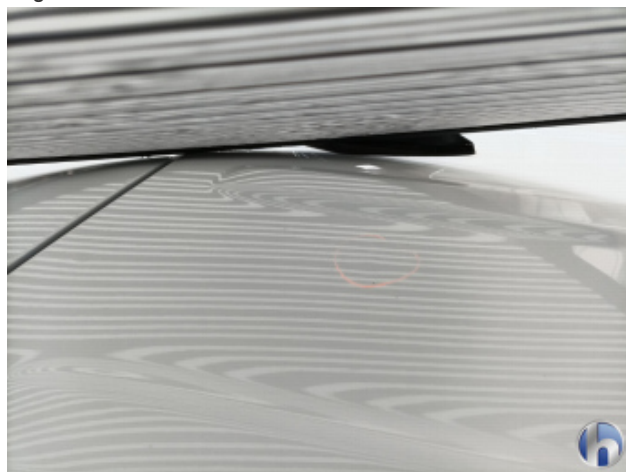
| | Bauteil | Schaden | Rep.-Art |
|---|---|---|---|
| 1. | Dach | Hagelschaden | Sanft Instandsetzen |

1. Dach  
Hagelschaden - Sanft Instandsetzen

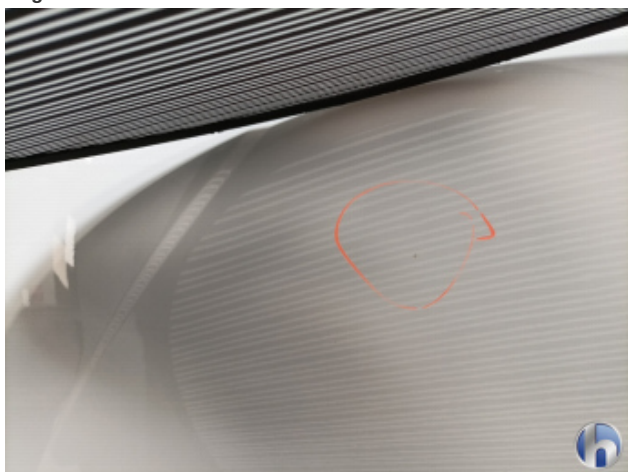
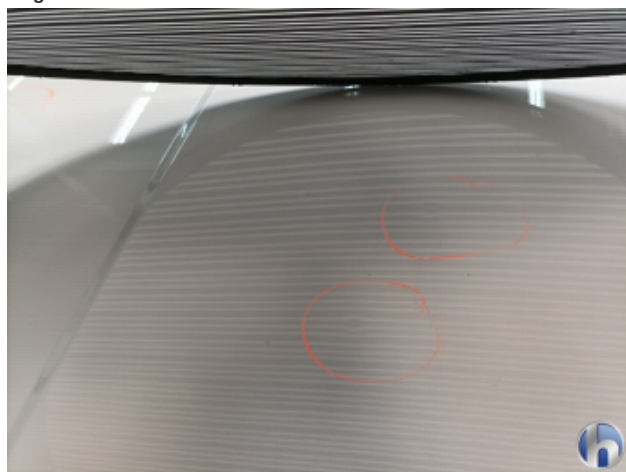
| | Bauteil | Schaden | Rep.-Art |
|---|---|---|---|
| 2. | Motorhaube | Hagelschaden | Sanft Instandsetzen |

2. Motorhaube  
Hagelschaden - Sanft Instandsetzen
