## » Übersicht

**Auftrags-Nr:** 1002389233  
**Besichtigt am:** 31.03.2026 09:50  
**Berichts-Nr:** 10332353  
**FIN:** TMBJF9NUXN5020236

## » Fahrzeugdaten

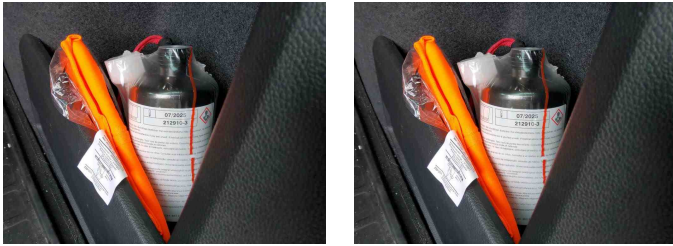
Tirefit Ablaufdatum: 07.2025

## 6 - Tirefit - Abgelaufen - Ersetzen

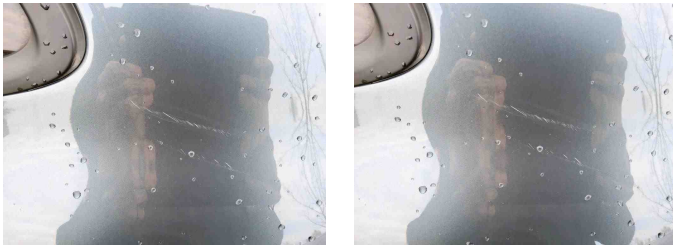
## 7 - Dachholm links - Kratzer - Polieren

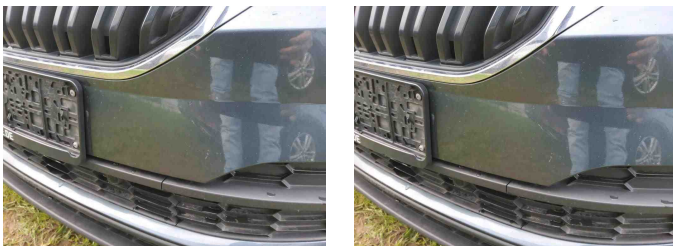
### 1 - Stoßfänger vorne - Steinschlag - Akzeptabel (Gebrauchsspur)

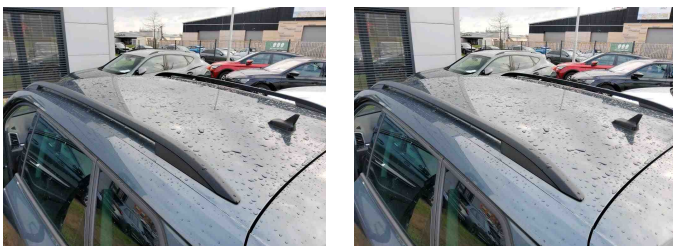
### 2 - Dach - Delle(n) - Akzeptabel (Gebrauchsspur)
