## Zustandsbericht

| Berichtsnummer : | 0000000920630-DE926 | | |

#### Kia Sportage (NQ5)(2021->) GT-Line Plug-in Hybrid 4WD

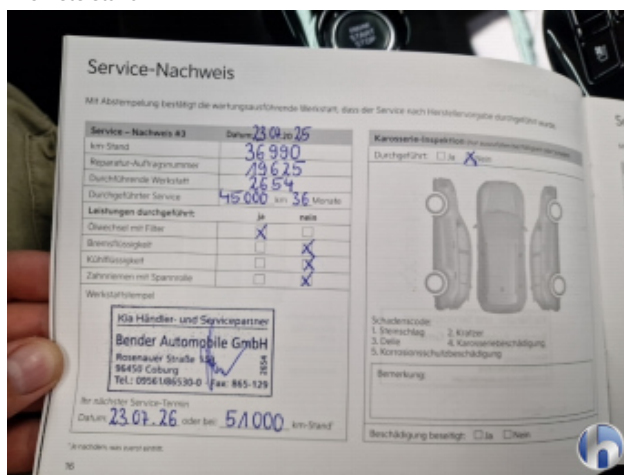
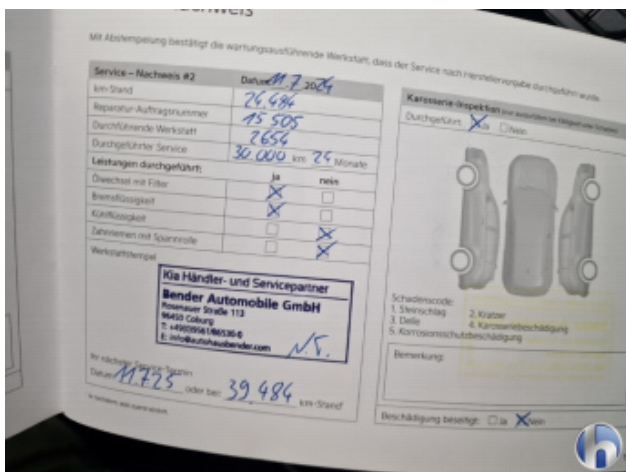
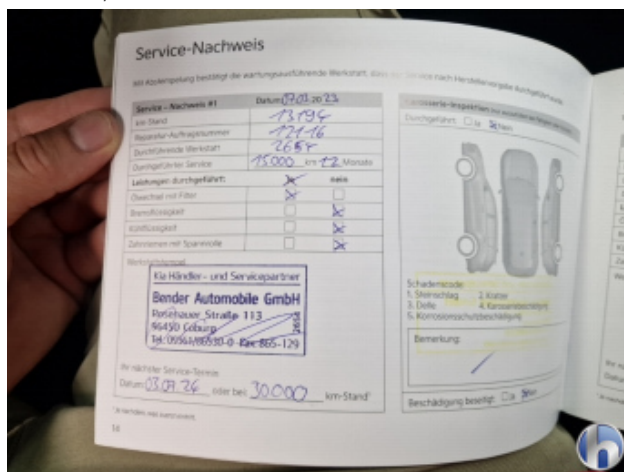
Serviceheft/Nachweis

| Durchgeführte Technikprüfung | |
|---|---|
| <b>Hinweis:</b> | *Serviceintervall nach Herstellervorgaben überzogen (12 Monate / 15.000 km) Wertminderung sowie Verlust der Herstellergarantie und jeglicher Kulanz. |

| Schaden | | | |
|---|---|---|---|
| 2. | Wartung um 4 Monate überzogen - Wertminderung / Herstellergarantie. | | |

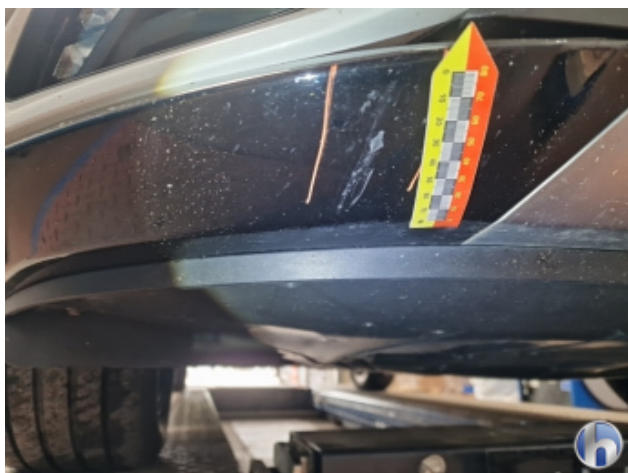
| Schaden | | | |
|---|---|---|---|
| 1. | Frontspoiler | Beschädigt | Lackieren |

1. Frontspoiler  
Beschädigt - Lackieren

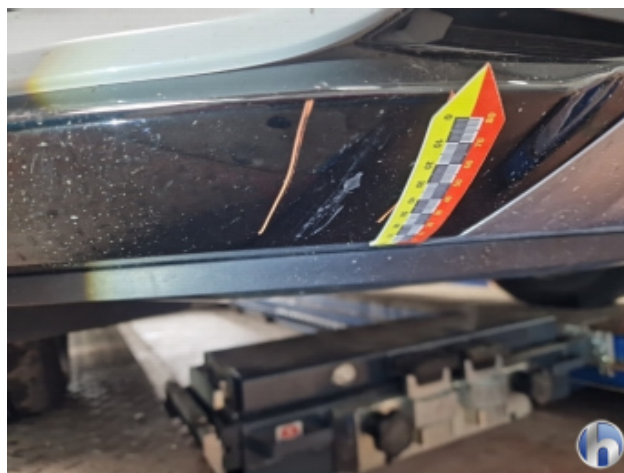
1. Frontspoiler  
Beschädigt - Lackieren

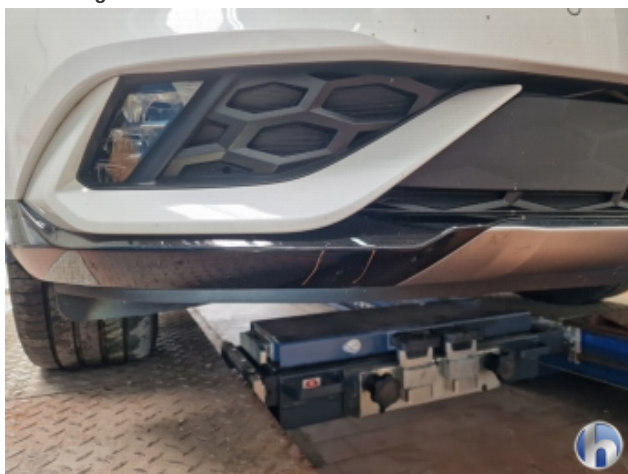
1. Frontspoiler  
Beschädigt - Lackieren

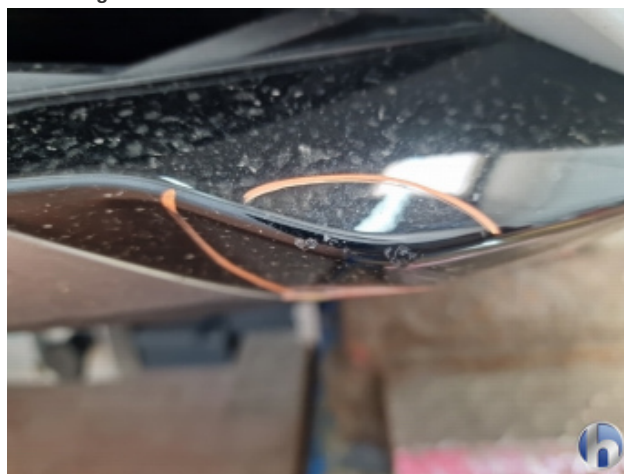
1. Frontspoiler  
Beschädigt - Lackieren

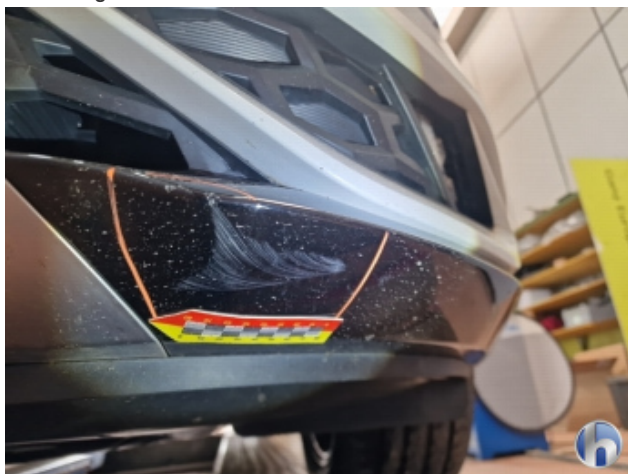
1. Frontspoiler  
Beschädigt - Lackieren

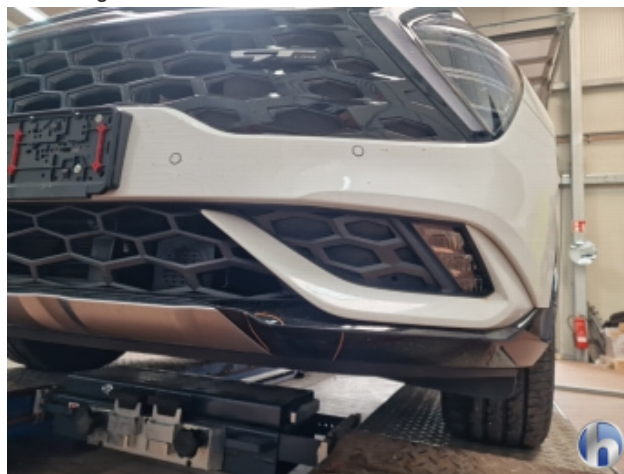
1. Frontspoiler  
Beschädigt - Lackieren
