**Fahrzeug:** SEAT Leon 2.0 TDI 110kW FR Plus DSG Sportstourer Kombi5-türig 1968 ccm 150 PS / 110 KW Diesel 7-Gang Automatik

## Zustandsbericht

| Berichtsnummer : | 0000000930990-DE968 | | |

#### Seat Leon Sportstourer (KL8)(03.2020->) FR Plus

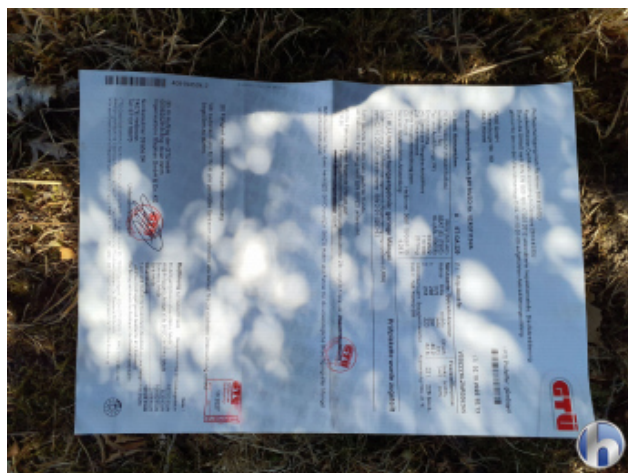
Serviceheft/Nachweis

| <b>Hinweis:</b> | *Serviceintervall nach Herstellervorgaben mehrfach überzogen (24 Monate / 30.000 km) Wertminderung sowie Verlust der Herstellergarantie und jeglicher Kulanz möglich. |

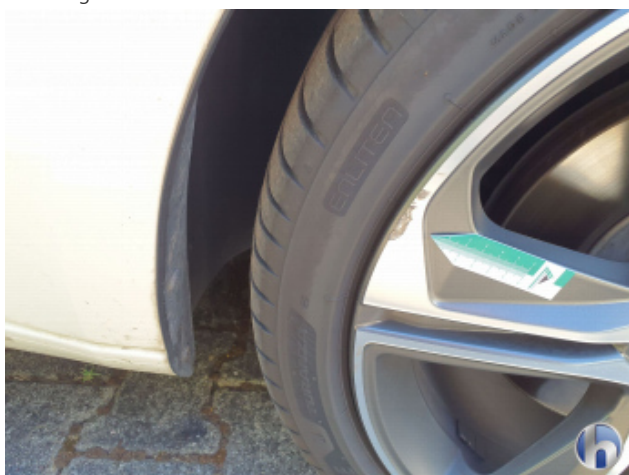
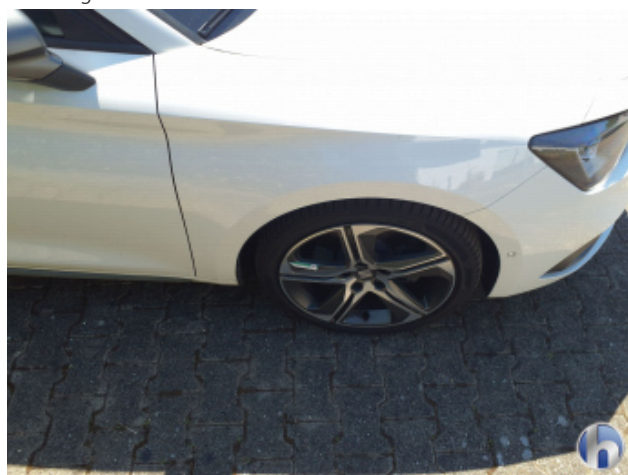
| 1. | Felge Vorne - Rechts | Kratzer | Smart Repair |

1. Felge Vorne - Rechts  
Kratzer - Smart Repair

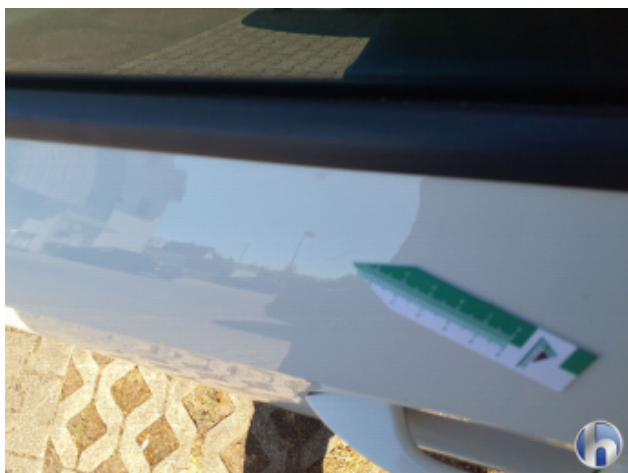
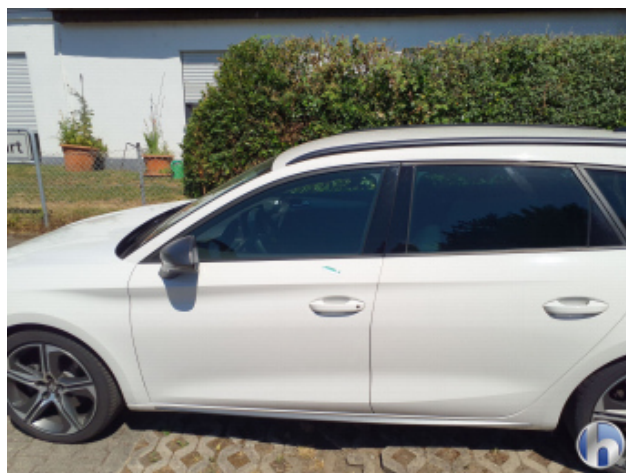
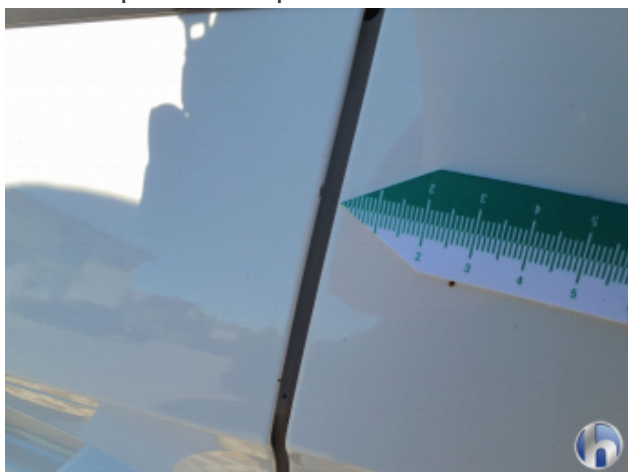
| 2. | Tür Vorne - Links | Gebrauchsspuren | Ohne Reparatur |

2. Tür Vorne - Links  
Gebrauchsspuren - Ohne Reparatur

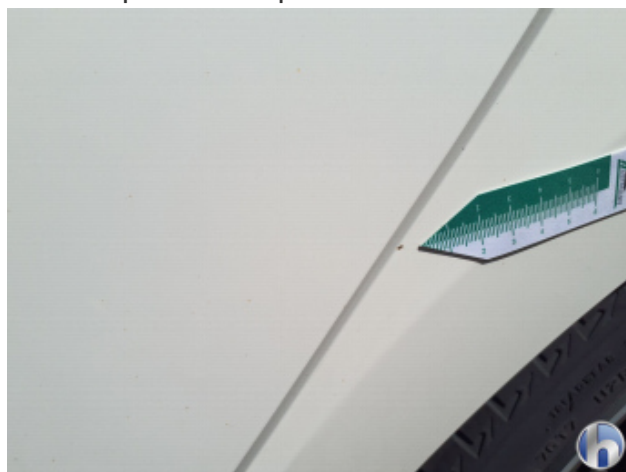
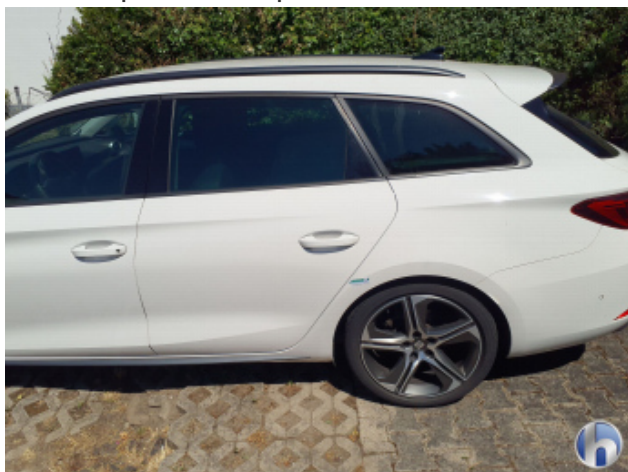
| 3. | Tür Hinten - Links | Gebrauchsspuren | Ohne Reparatur |

3. Tür Hinten - Links  
Gebrauchsspuren - Ohne Reparatur

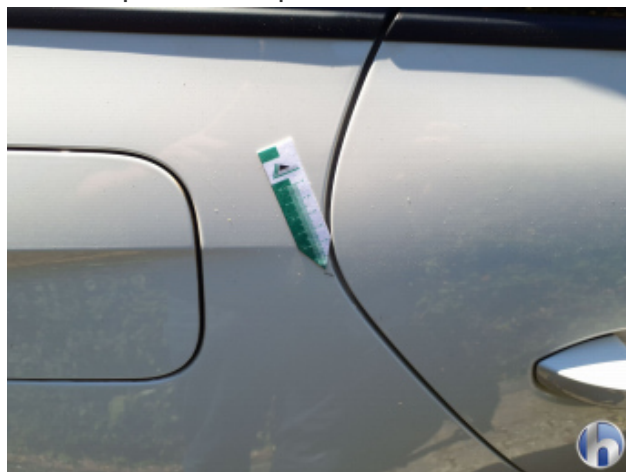
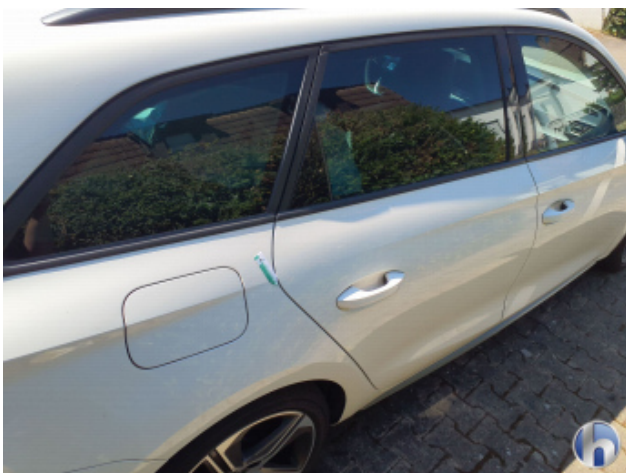
| 4. | Tür Hinten - Rechts | Gebrauchsspuren | Ohne Reparatur |

4. Tür Hinten - Rechts  
Gebrauchsspuren - Ohne Reparatur

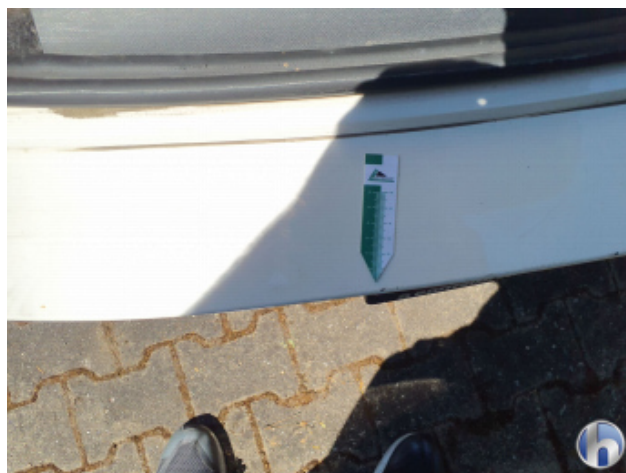
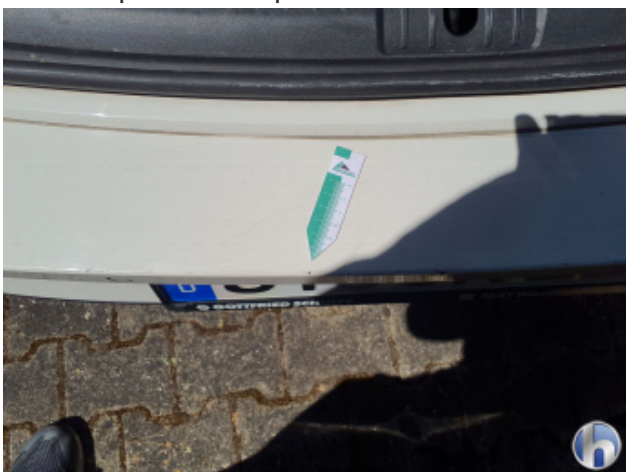
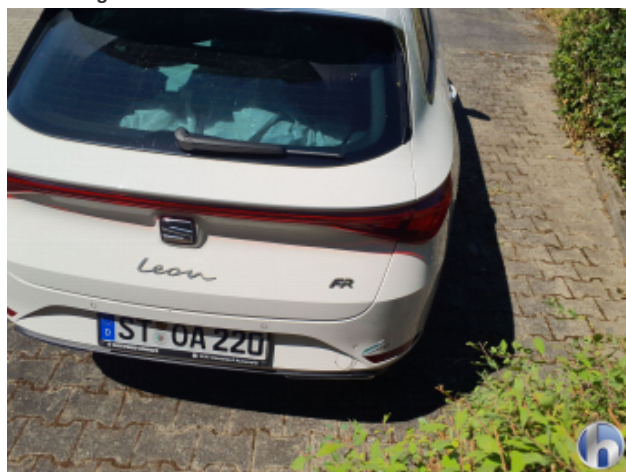
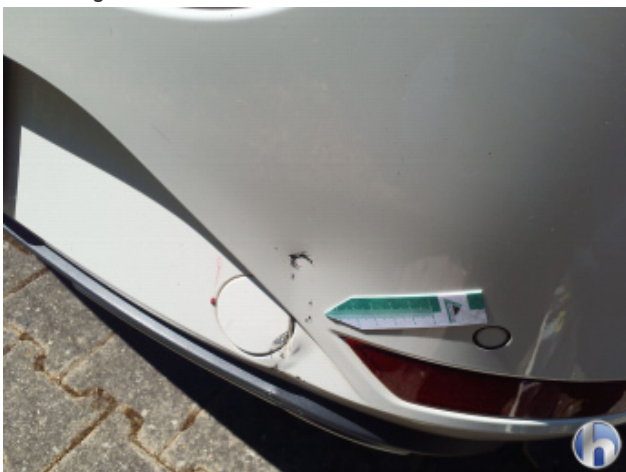
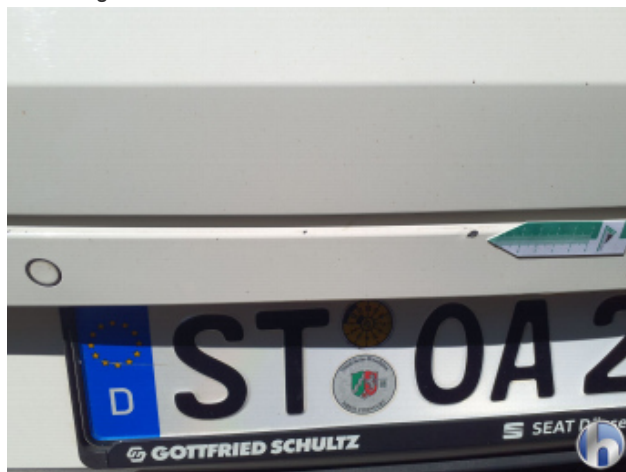
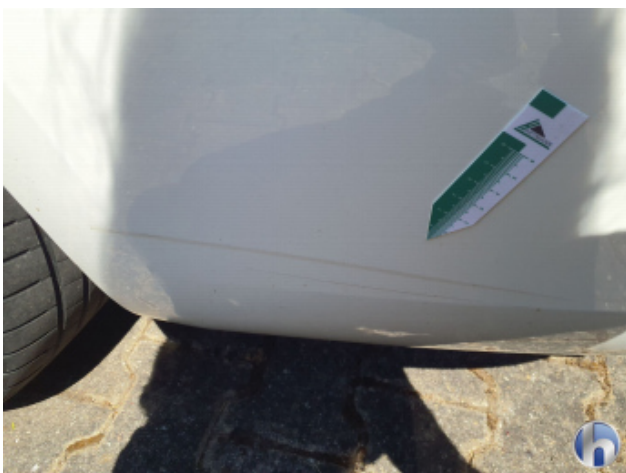
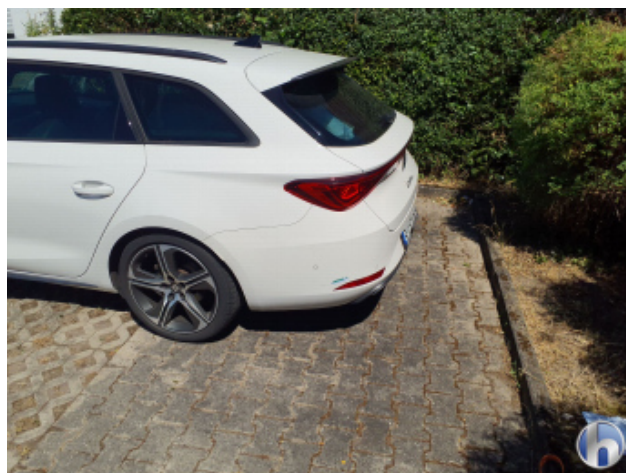
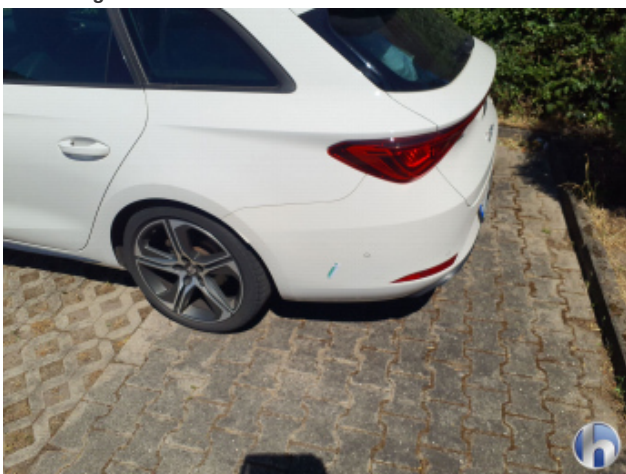
| <i><b>Datum</b></i> | <i><b>SNR</b></i> | <i><b>Verursacher</b></i> | <i><b>Beschädigung</b></i> | <i><b>Reparatur<br/>erfolgt *</b></i> | <i><b>Gutachten<br/>vorhanden *</b></i> |
|---|---|---|---|---|---|
| 09.12.2024 | 9059999051 | Eigenverschulden | Stoßstange hinten Beifahrerseite Delle > 3<br>cm (mit Lackschaden) | Nein | Nein |

| 5. | Stoßfänger Hinten | Beschädigt | Siehe Kalkulation |

5. Stoßfänger Hinten  
Beschädigt - Siehe Kalkulation

5. Stoßfänger Hinten  
**Beschädigt - Siehe Kalkulation**

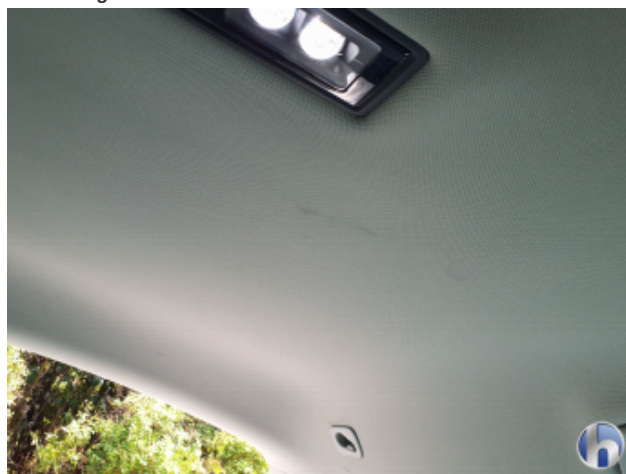
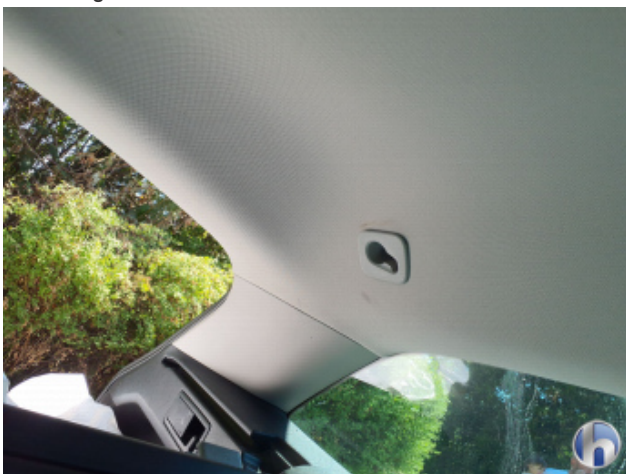
| 6. | Dachhimmel | Verschmutzt | Reinigen |

6. Dachhimmel  
**Verschmutzt - Reinigen**
