## Zustandsbericht

| Berichtsnummer : | 0000000929790-DE926 | | |

#### Kia Sportage (NQ5)(2021->) GT-Line Plug-in Hybrid 4WD

| Fahrzeug-Ident.-Nr.: | U5YPX81HDNL024395 | Laufleistung abgelesen: | 81643 km |

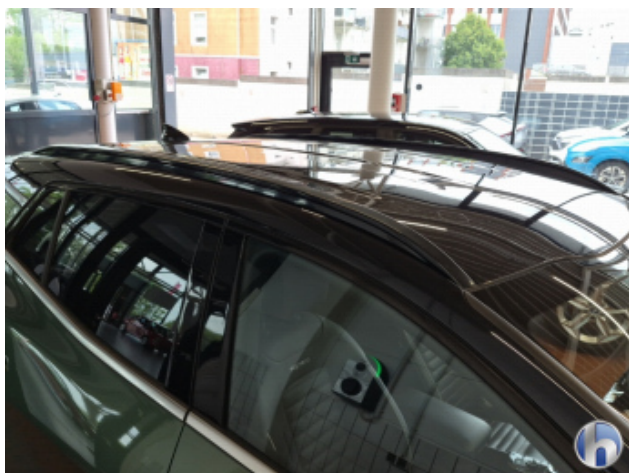
| Schaden | | | |
|---|---|---|---|
| 1. | Dach | Gebrauchsspuren | Ohne Reparatur |

1. Dach  
Gebrauchsspuren - Ohne Reparatur

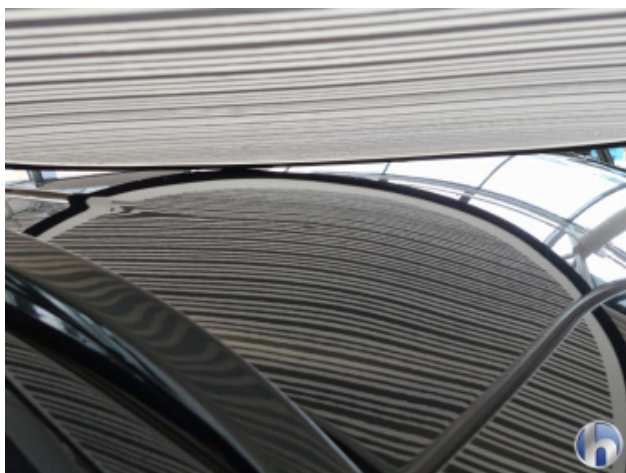
1. Dach  
Gebrauchsspuren - Ohne Reparatur

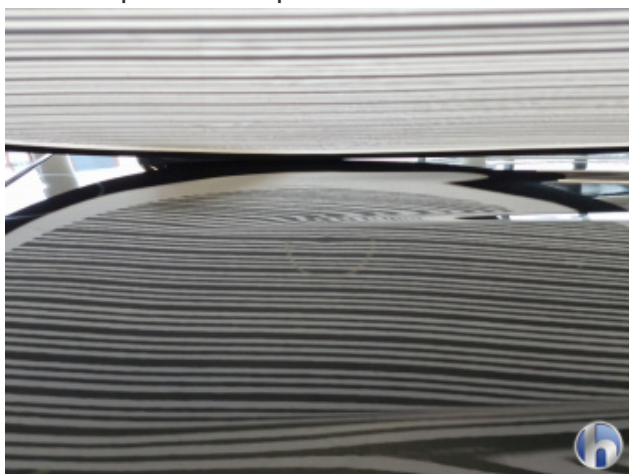
1. Dach  
Gebrauchsspuren - Ohne Reparatur

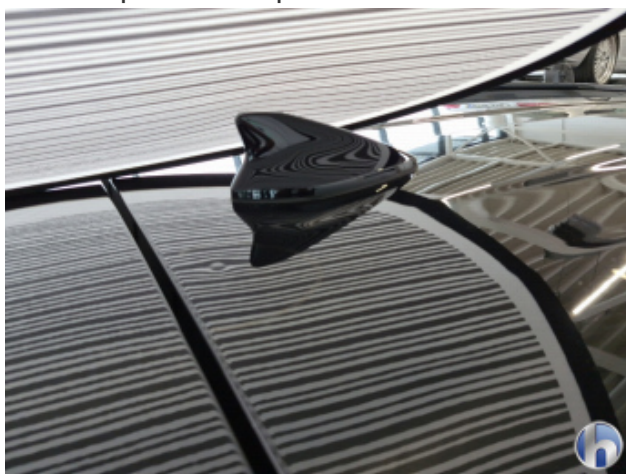
1. Dach  
Gebrauchsspuren - Ohne Reparatur

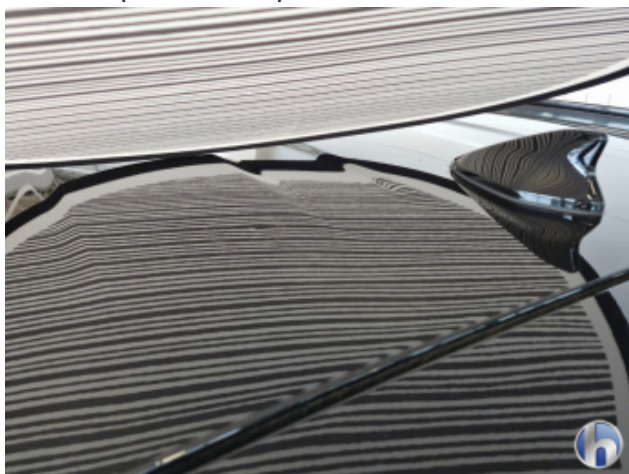
1. Dach  
Gebrauchsspuren - Ohne Reparatur

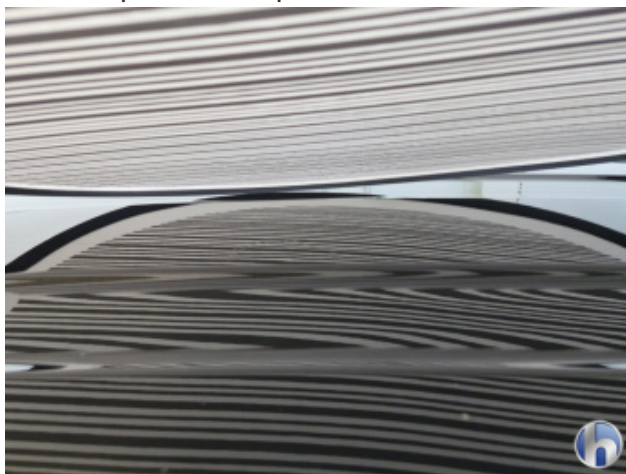
1. Dach  
Gebrauchsspuren - Ohne Reparatur

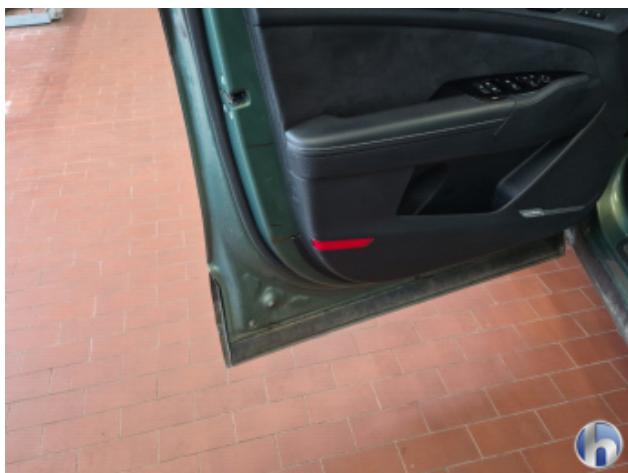
| Schaden | | | |
|---|---|---|---|
| 2. | Tür Vorne - Links | 3 Dellen | Smart Repair |

2. Tür Vorne - Links  
3 Dellen - Smart Repair

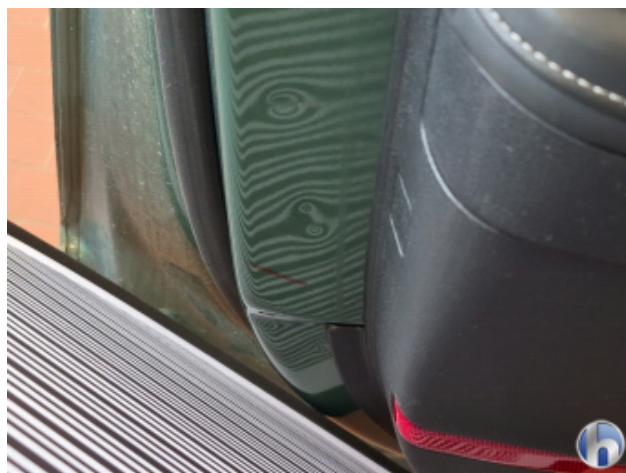
2. Tür Vorne - Links  
3 Dellen - Smart Repair

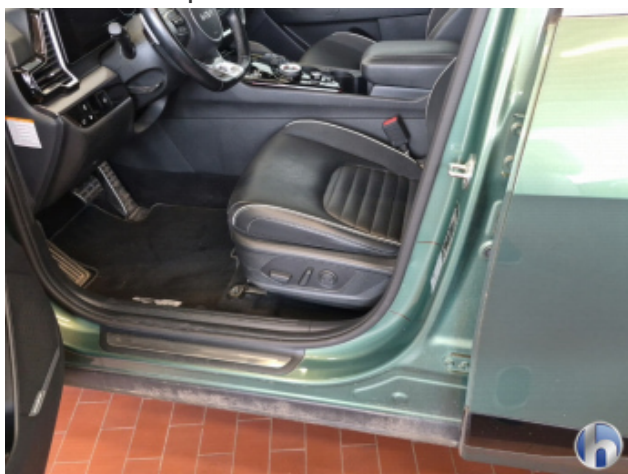
| Schaden | | | |
|---|---|---|---|
| 3. | Türeinstieg Vorne - Links | Beschädigt | Smart Repair |

3. Türeinstieg Vorne - Links  
Beschädigt - Smart Repair

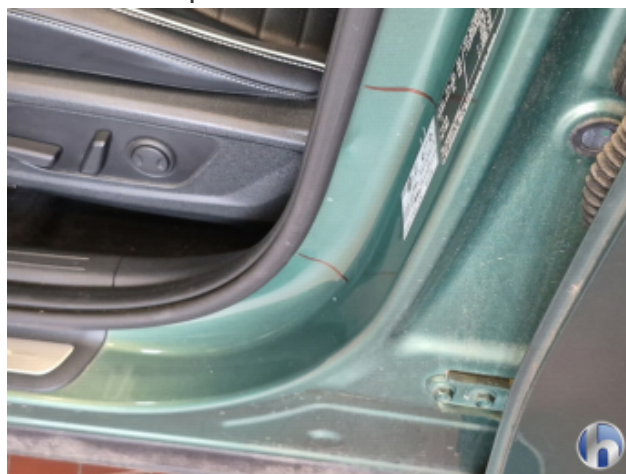
3. Türeinstieg Vorne - Links  
Beschädigt - Smart Repair

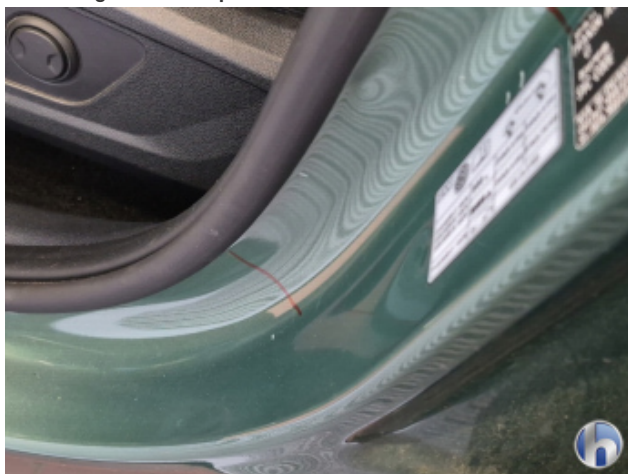
3. Türeinstieg Vorne - Links  
Beschädigt - Smart Repair
