**Fahrzeug:** BMW 2er Gran Tourer 218d Sport Line Kompaktvan5-türig 1995 ccm 150 PS / 110 KW  
Diesel 6-Gang Manuell

| Amtliches Kennzeichen: | M -C 3705 | Fahrgestell-Nummer: | WBA6W910605U74272 |

## Zustandsbericht

| Besichtigungsdatum | 18.06.2026 |

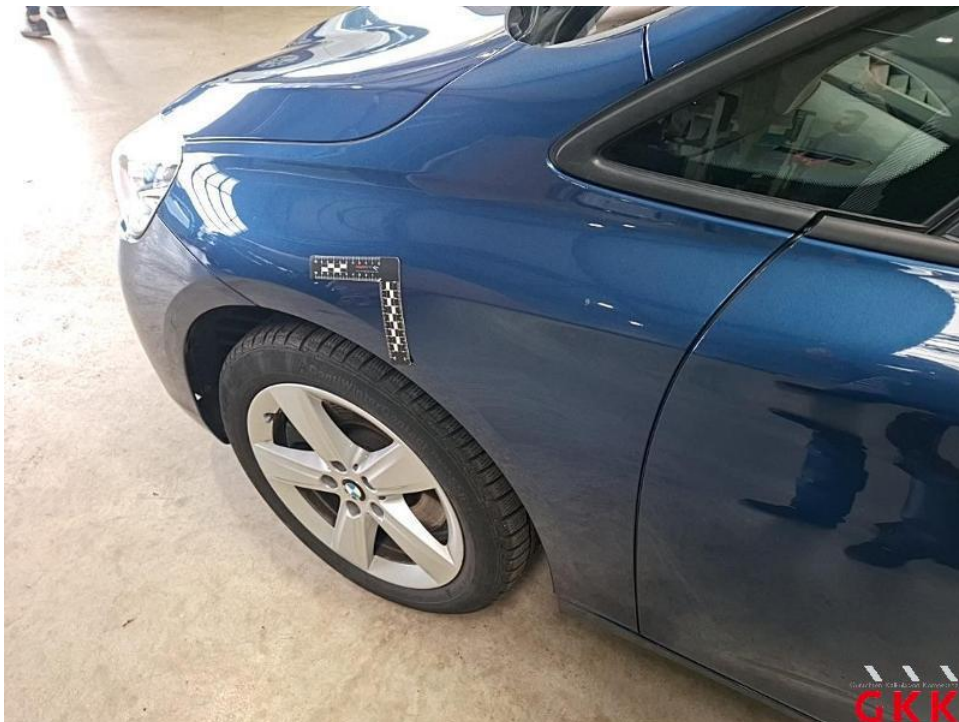
| Vorschaden | Der Vorschaden wurde fach- und sachgerecht behoben | Feststellung |
|---|---|---|
| Kotflügel vorne links beschädigt | Nein | Verlaufsstörungen (Orangenhaut) |

Kotflügel vorne links, Reparaturmangel (Bild 16, Bild 17, Bild 18)

Bild 16. Kotflügel vorne links, Reparaturmangel, aufbereiten

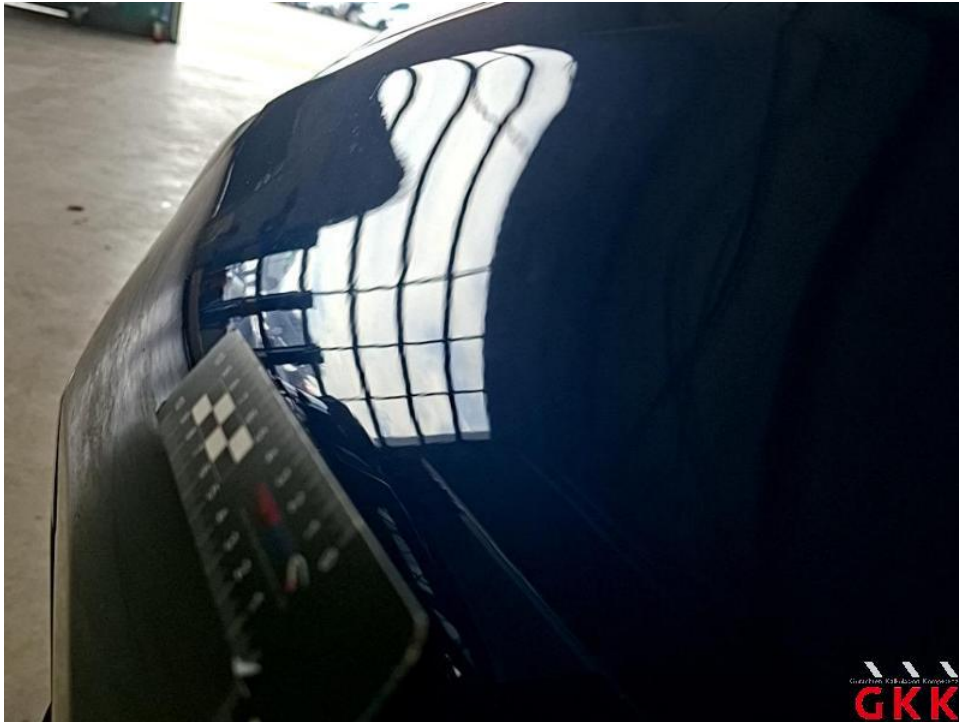
Bild 17. Kotflügel vorne links, Reparaturmangel, aufbereiten

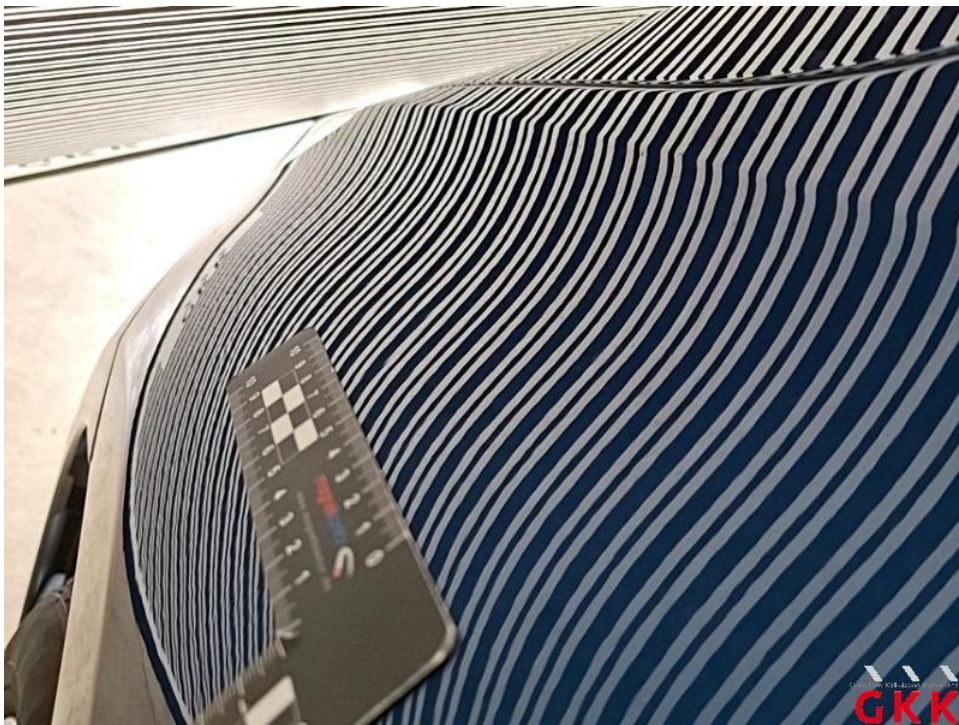
Bild 18. Kotflügel vorne links, Reparaturmangel, aufbereiten

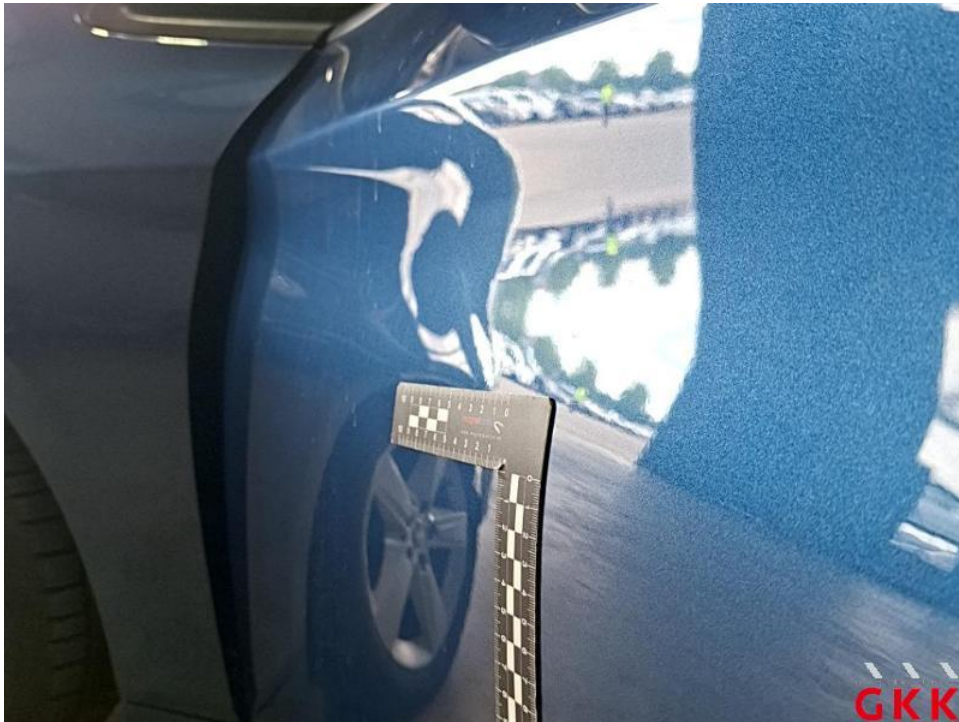
| Vorschaden | Der Vorschaden wurde fach- und sachgerecht behoben | Feststellung |
|---|---|---|
| Tür vorne links beschädigt | Nein | Verlaufsstörungen (Orangenhaut) |

Tür vorne links, Reparaturmangel (Bild 19, Bild 20, Bild 21)

Bild 20. Tür vorne links, Reparaturmangel, aufbereiten

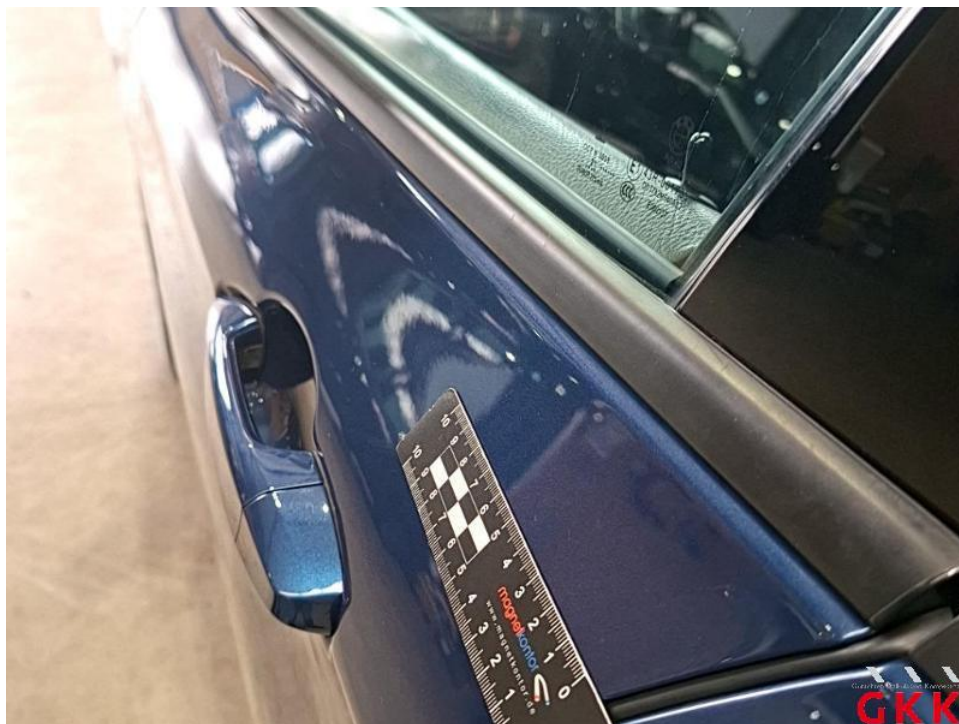
Bild 21. Tür vorne links, Reparaturmangel, aufbereiten

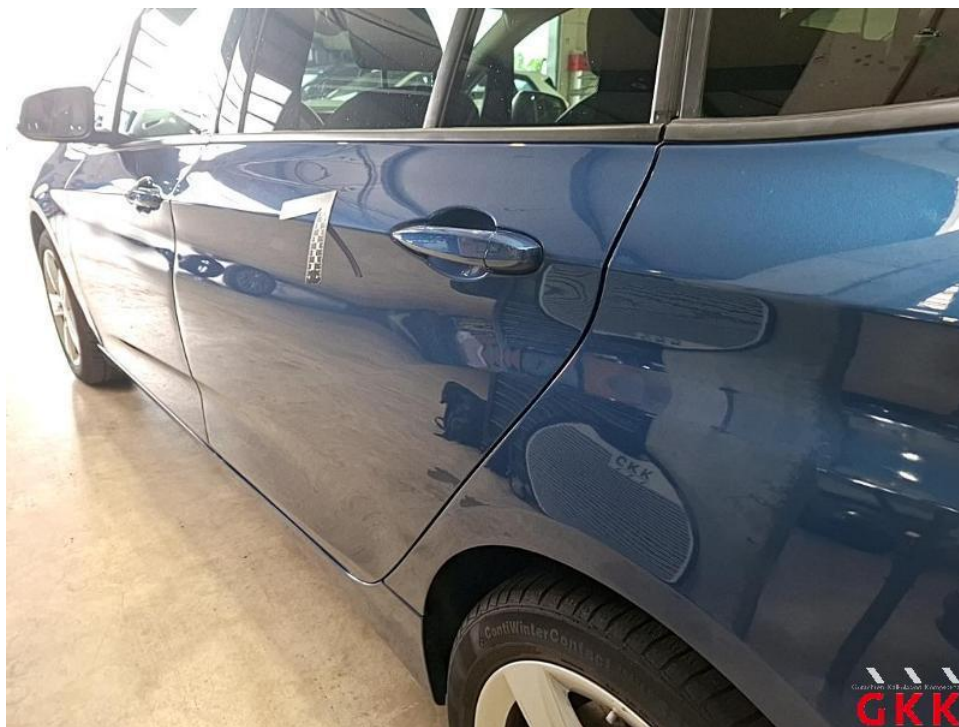
| Vorschaden | Der Vorschaden wurde fach- und sachgerecht behoben | Feststellung |
|---|---|---|
| Tür hinten links beschädigt | Nein | Verlaufsstörungen (Orangenhaut) |

Tür hinten links, Reparaturmangel (Bild 22, Bild 23, Bild 24)

Bild 22. Tür hinten links, Reparaturmangel, aufbereiten

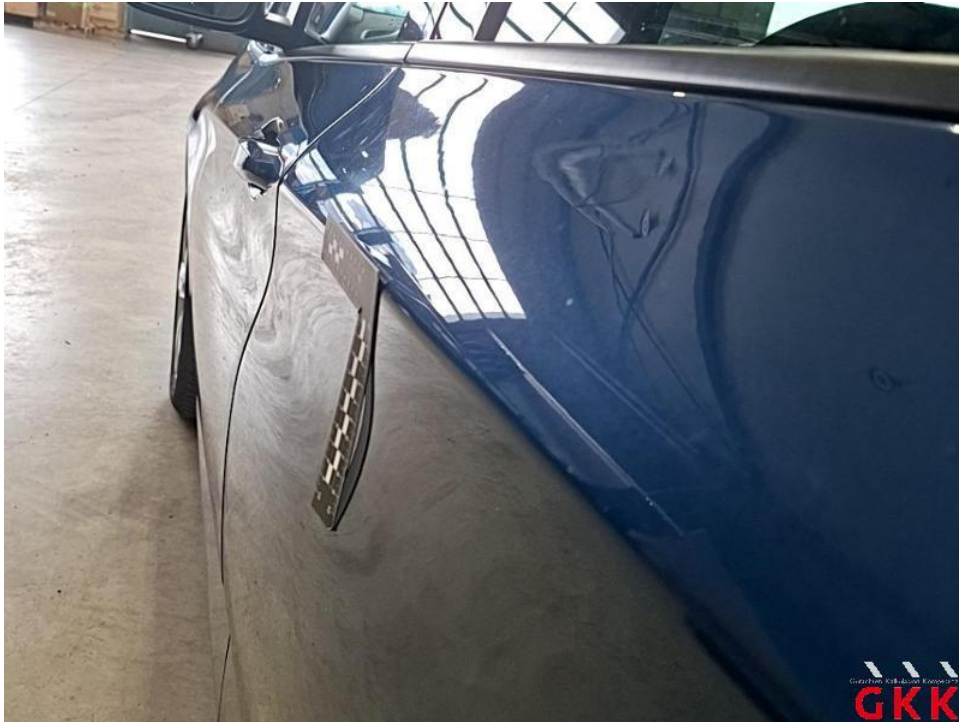
Bild 23. Tür hinten links, Reparaturmangel, aufbereiten

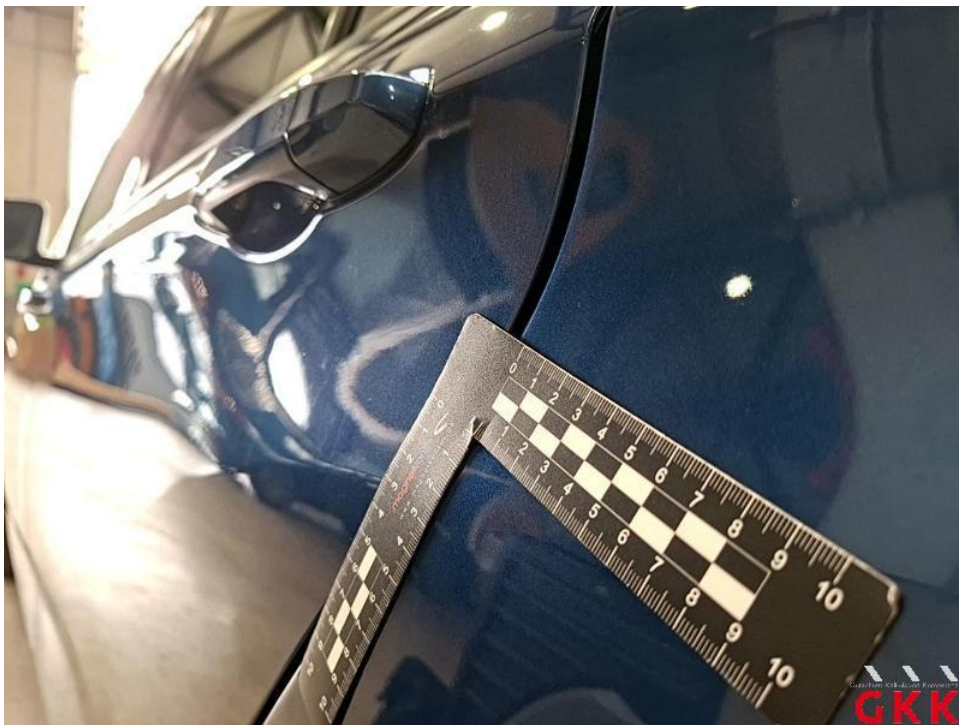
Bild 24. Tür hinten links, Reparaturmangel, aufbereiten

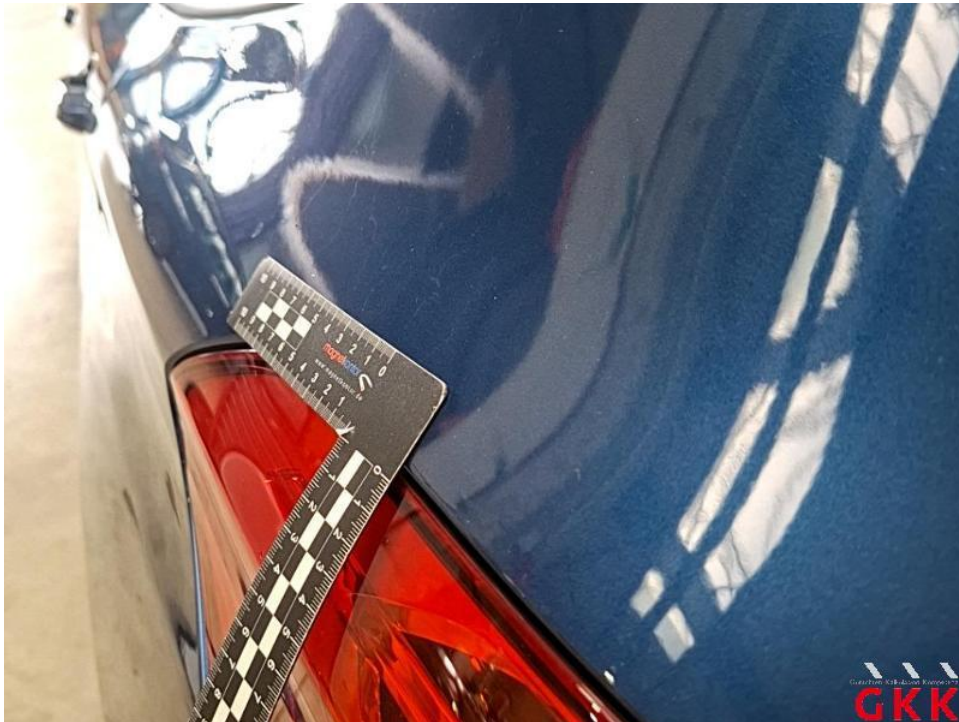
| Vorschaden | Der Vorschaden wurde fach- und sachgerecht behoben | Feststellung |
|---|---|---|
| Seitenwand hinten links beschädigt | Nein | Verlaufsstörungen (Orangenhaut) |

Seitenwand links, Reparaturmangel (Bild 27, Bild 28)

Bild 28. Seitenwand links, Reparaturmangel, aufbereiten

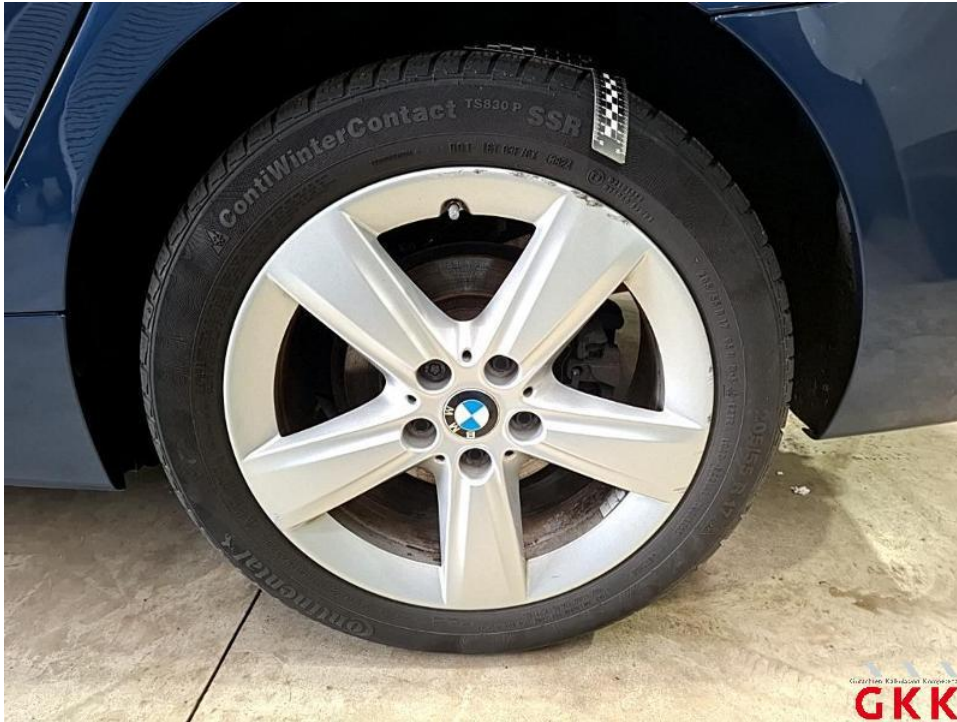
LM-Rad hinten links, Materialabtrag (Bild 29, Bild 30, Bild 31)

Bild 29. LM-Rad, hinten links, Materialabtrag, ersetzen

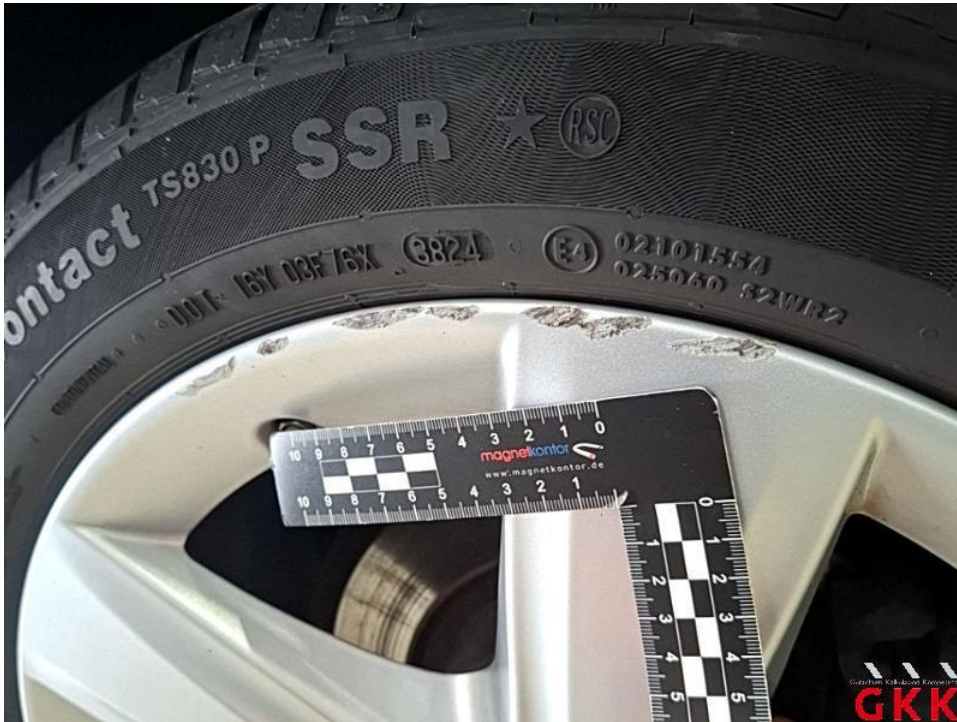
Bild 30. LM-Rad, hinten links, Materialabtrag, ersetzen

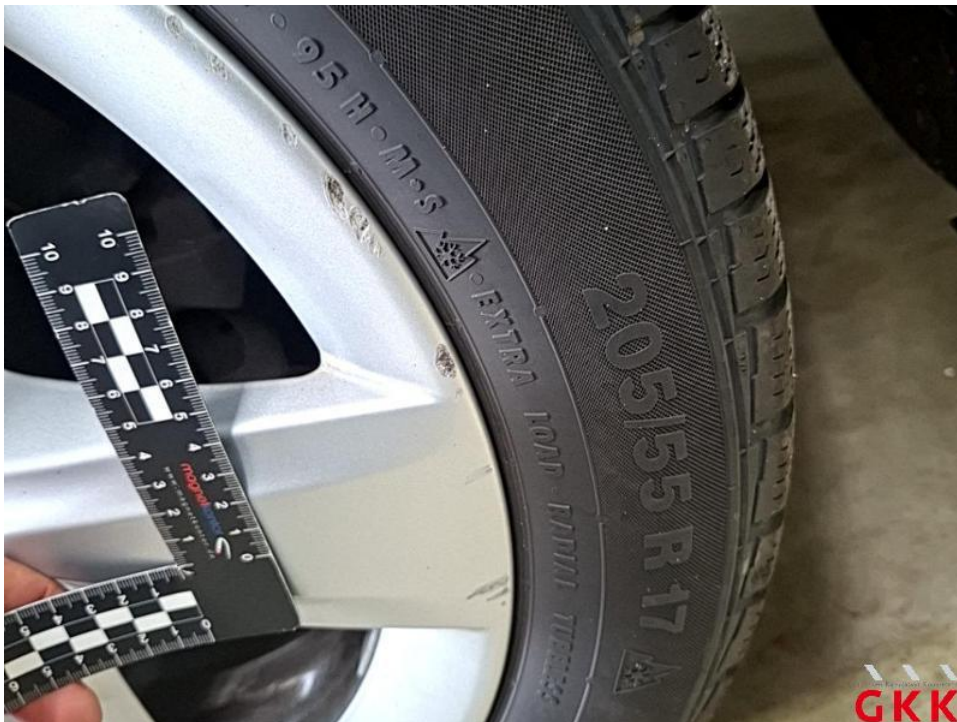
Bild 31. LM-Rad, hinten links, Materialabtrag, ersetzen

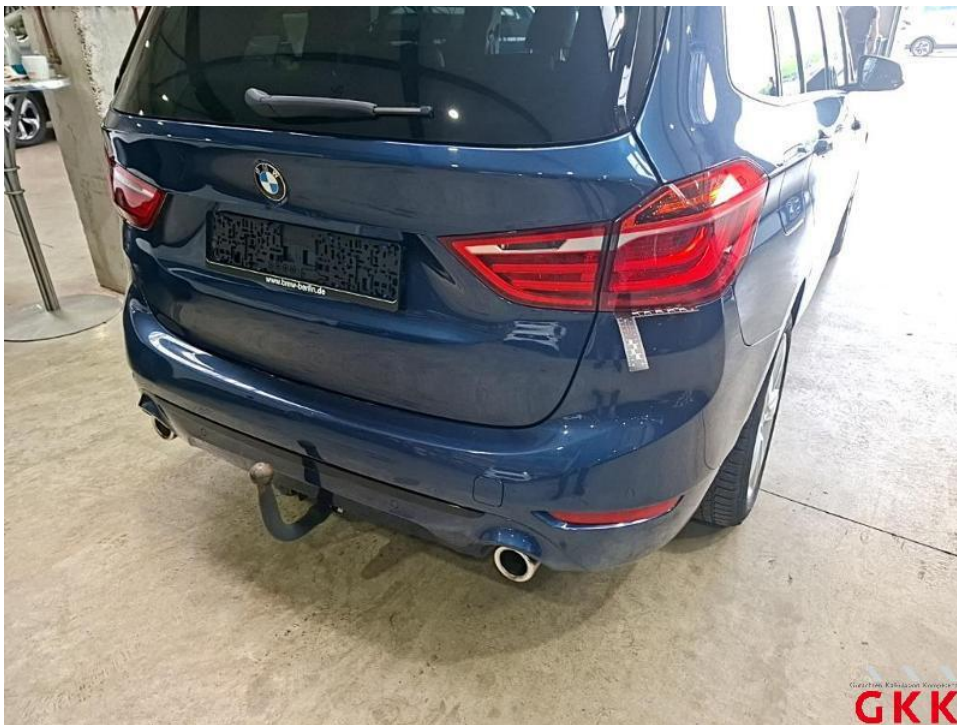
Stoßfänger hinten Verkleidung -lackiert-, beschädigt (Bild 32, Bild 33, Bild 34)

Bild 32. Stoßfänger hinten, Verkleidung -lackiert-, beschädigt, instand setzen - lackieren

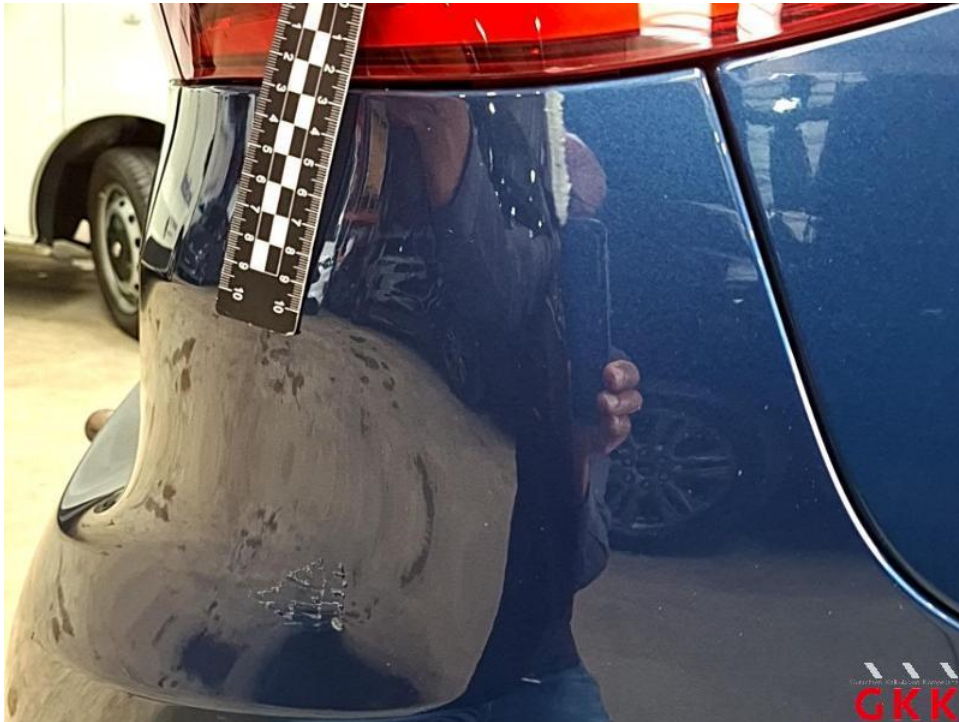
Bild 34. Stoßfänger hinten, Verkleidung -lackiert-, beschädigt, instand setzen - lackieren

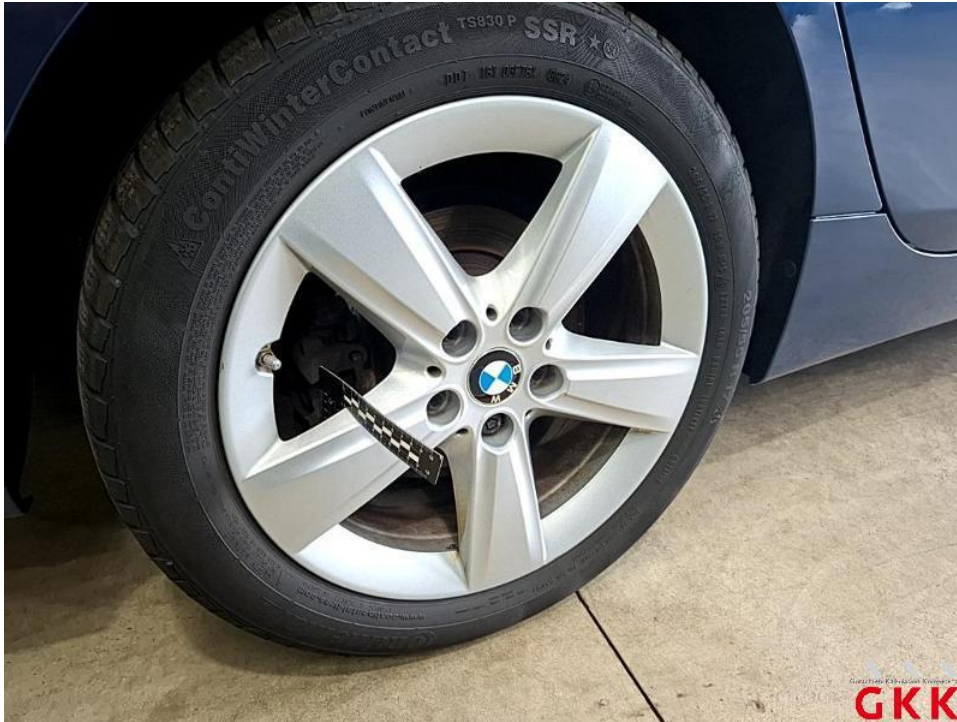
LM-Rad hinten rechts, verkratzt (Bild 37, Bild 38)

Bild 37. LM-Rad, hinten rechts, verkratzt, lackieren

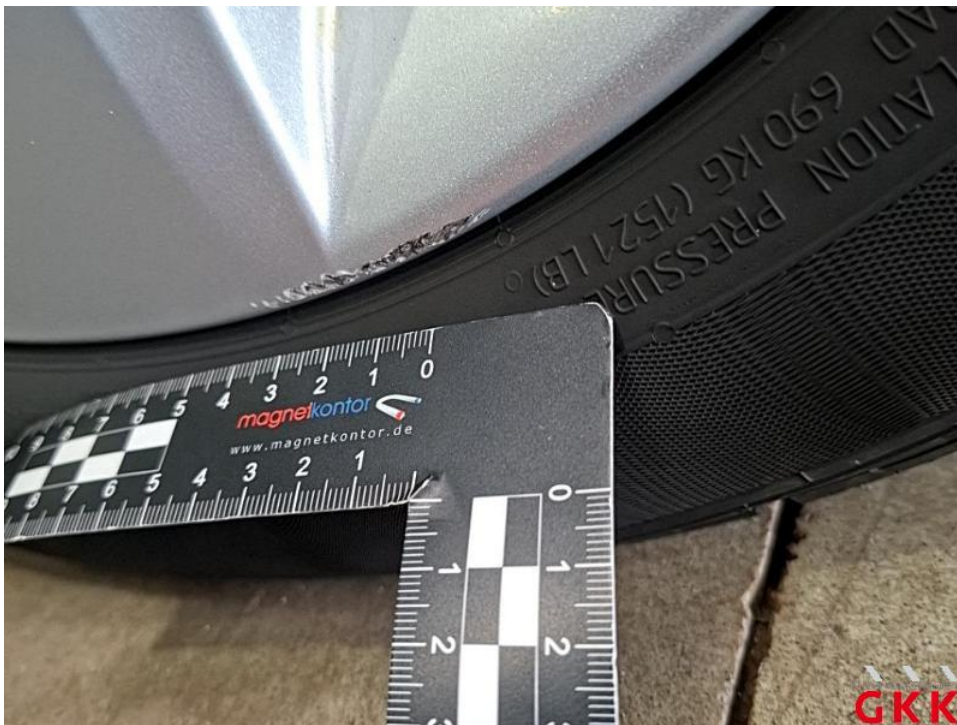
Bild 38. LM-Rad, hinten rechts, verkratzt, lackieren

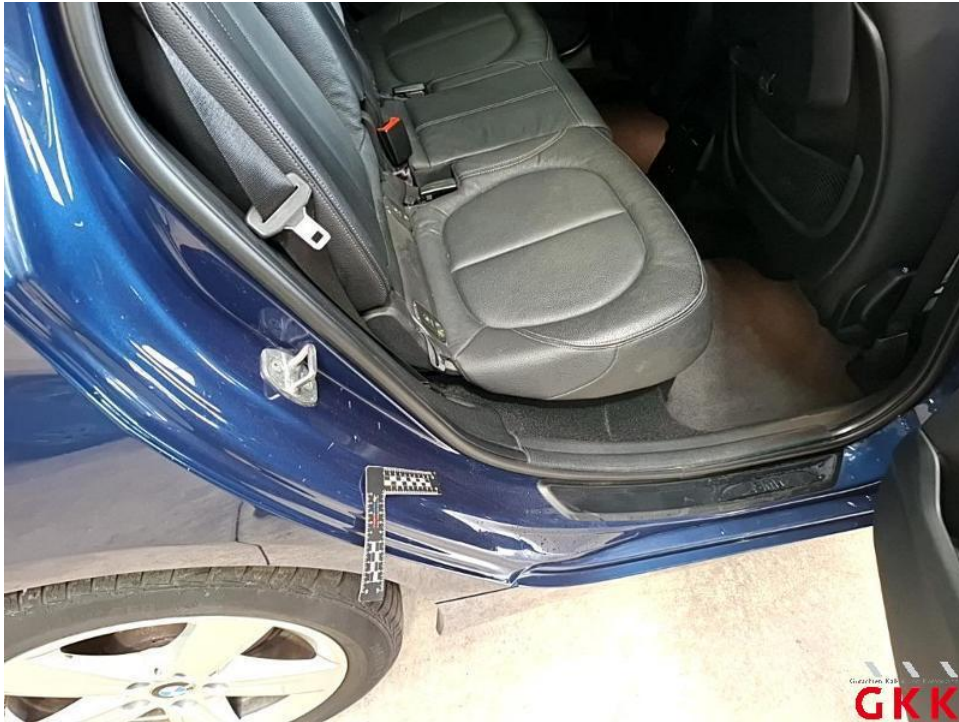
Tür hinten rechts Einstieg, verkratzt (Bild 39, Bild 40)

Bild 39. Tür hinten rechts, Einstieg, verkratzt, lackieren

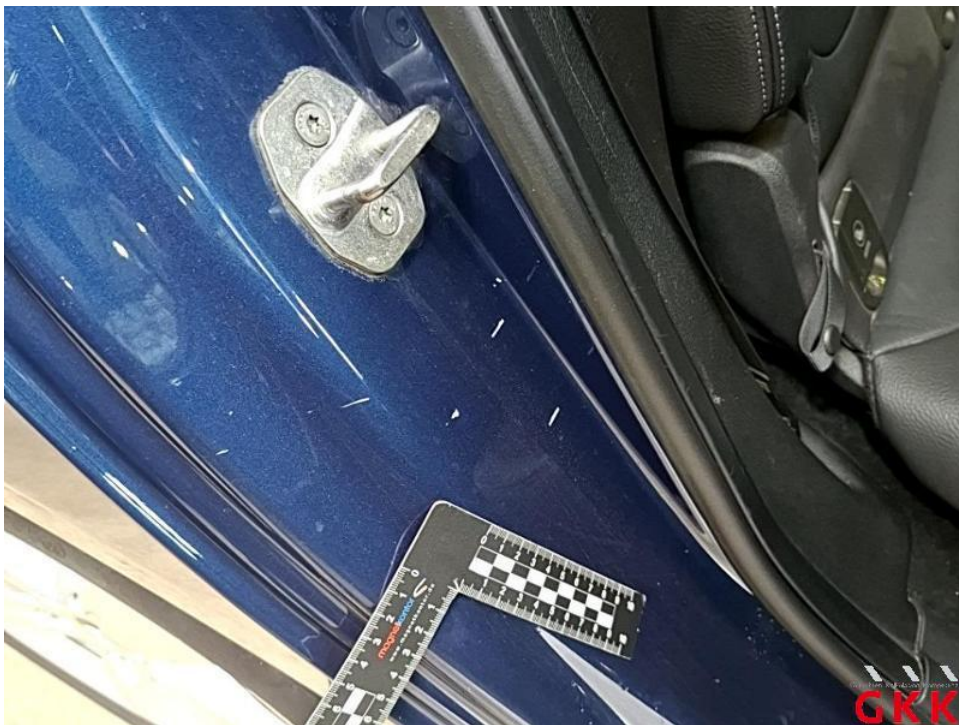
Bild 40. Tür hinten rechts, Einstieg, verkratzt, lackieren

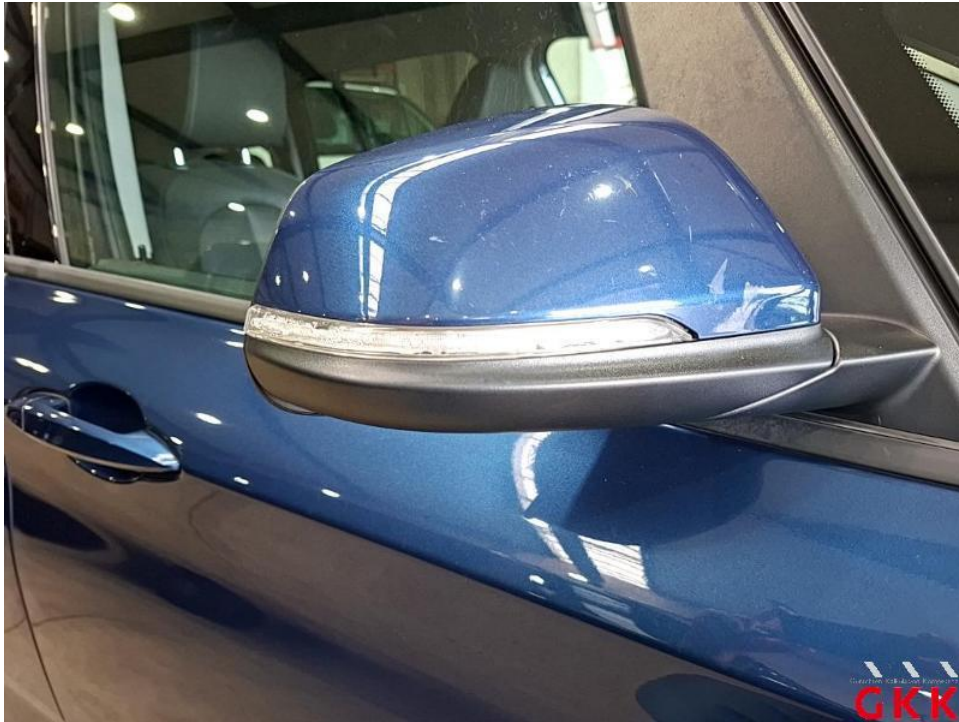
Spiegelgehäuse rechts Blinker, beschädigt (Bild 43, Bild 44)

Bild 43. Spiegelgehäuse rechts, Blinker, beschädigt, ersetzen

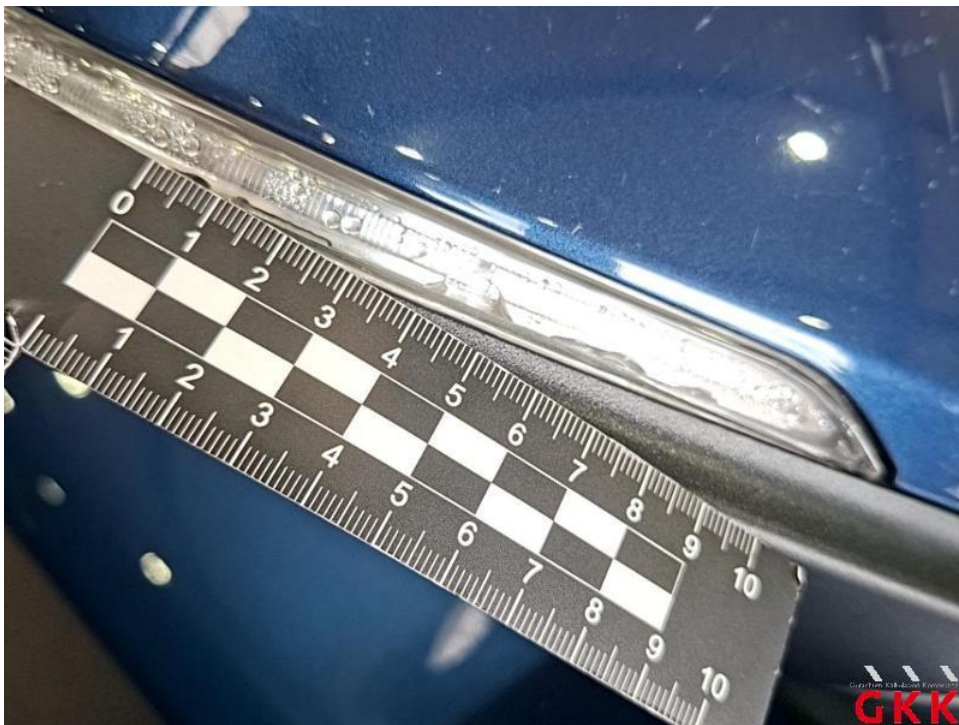
Bild 44. Spiegelgehäuse rechts, Blinker, beschädigt, ersetzen
