Fahrzeugbeschreibung

Zustandsbericht

Kennzeichen	OD-MX 6506	Fzg.-Ident.-Nummer	WF0YXXTTGYMG34166
Fabrikat	Ford	1. Zulassung	26.10.2021
Typ	Transit Custom 340 L2H1 2,0EcoBlue Trend	Fahrzeugart	Transporter
Getriebe / Gänge	Manuell / 6	Farbe	Race Rot - Uni
Laufleistung abgelesen	181.535 km	Sitzplätze	2
Achsen / angetrieben	2 / 1	Aufbau	Kasten, 4 Türen
Anzahl Besitzer	keine Angabe	nächste HU	11/2026
Motorart	Reihenmotor / Diesel	Hubraum / Nennleistung	1.995 ccm / 96 KW

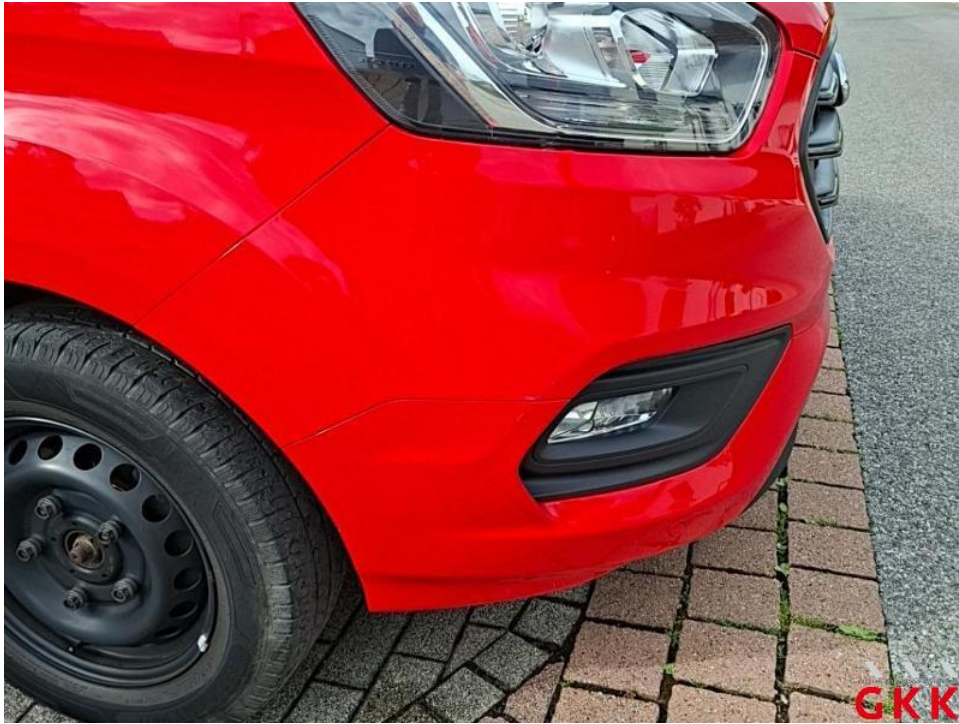
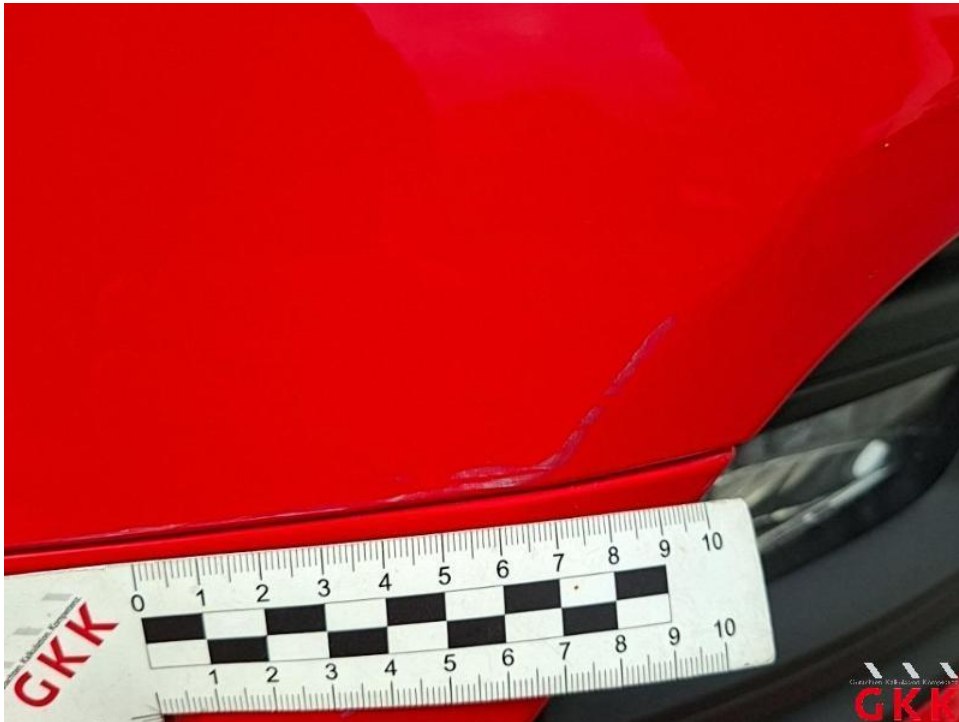
Stoßfänger vorne Verkleidung oberhalb -lackiert-, verkratzt (Bild 13, Bild 14)

Bild 13. Stoßfänger vorne, Verkleidung oberhalb -lackiert-, verkratzt, Smartrepair

Bild 14. Stoßfänger vorne, Verkleidung oberhalb -lackiert-, verkratzt, Smartrepair

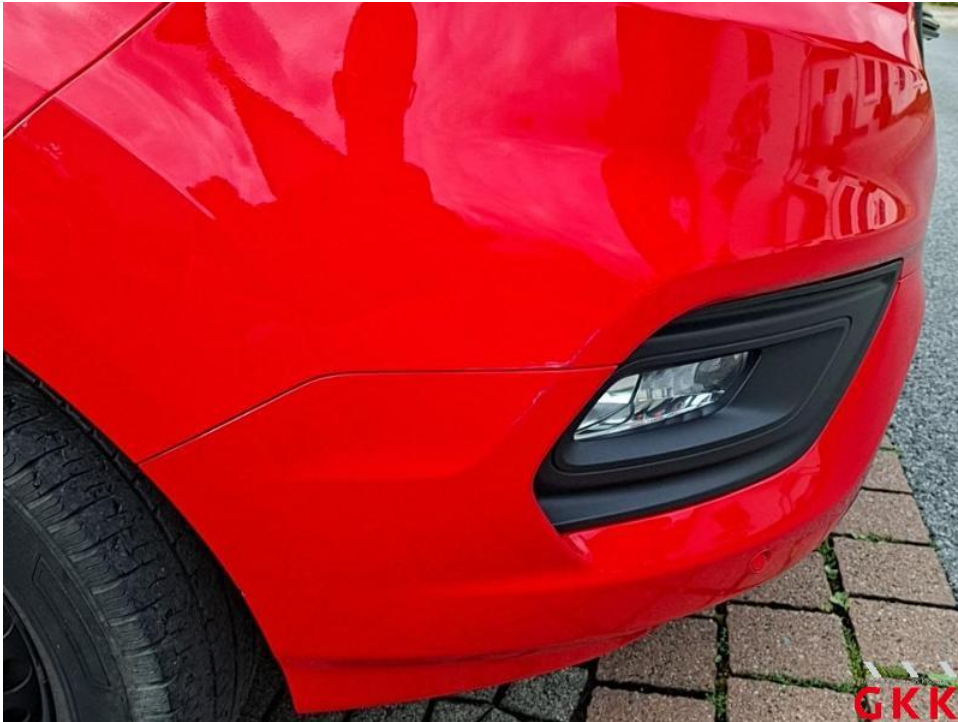
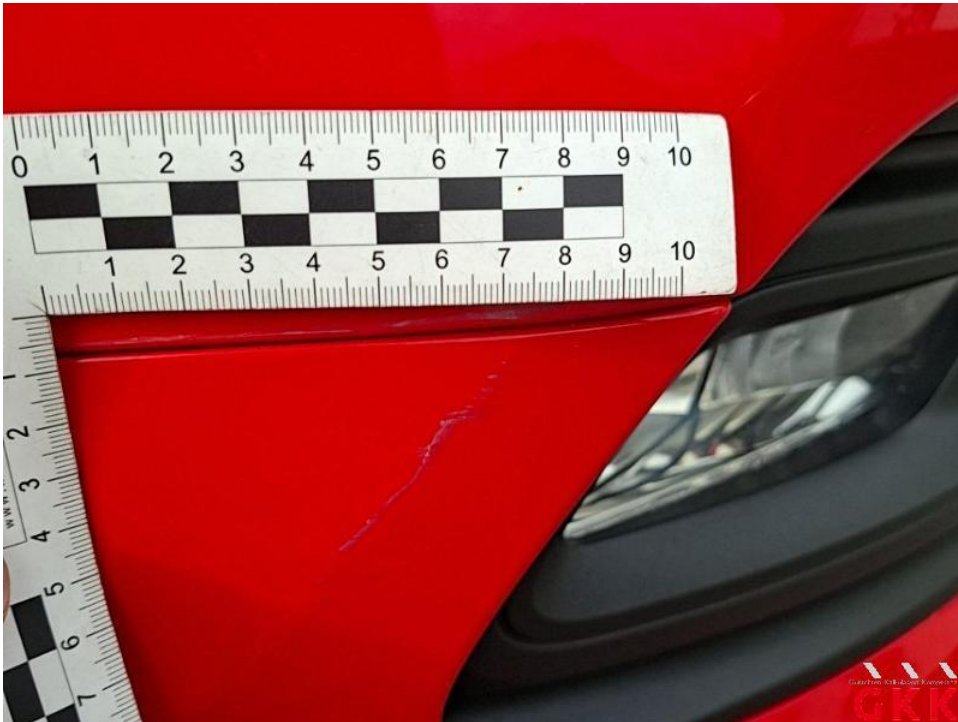
Stoßfänger vorne Verkleidung unterhalb -lackiert-, verkratzt (Bild 15, Bild 16)

Bild 15. Stoßfänger vorne, Verkleidung unterhalb -lackiert-, verkratzt, Smartrepair

Bild 16. Stoßfänger vorne, Verkleidung unterhalb -lackiert-, verkratzt, Smartrepair

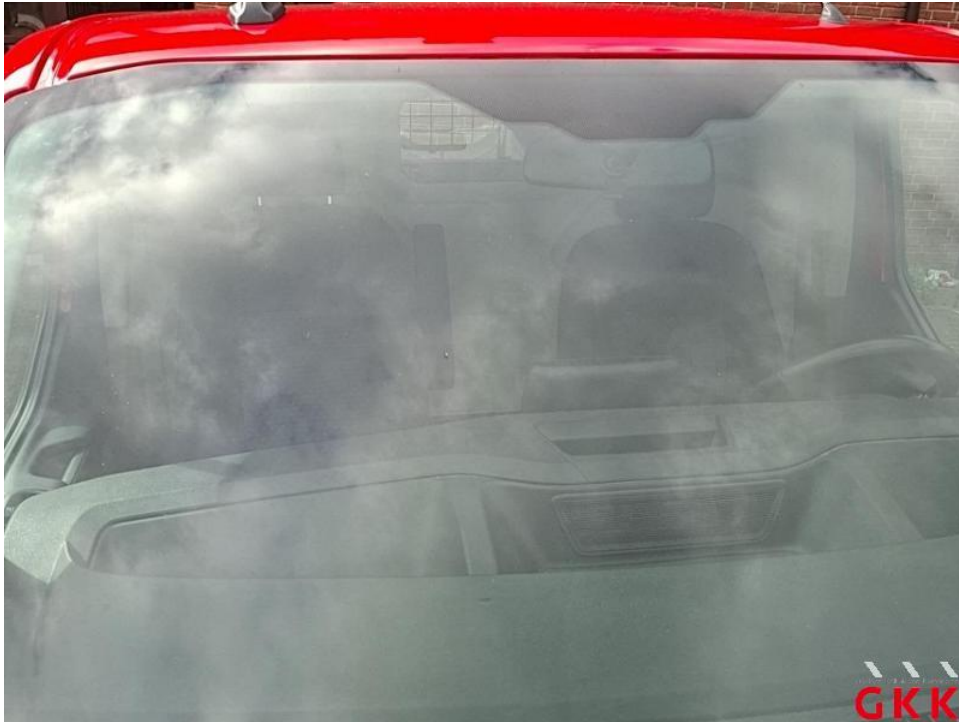
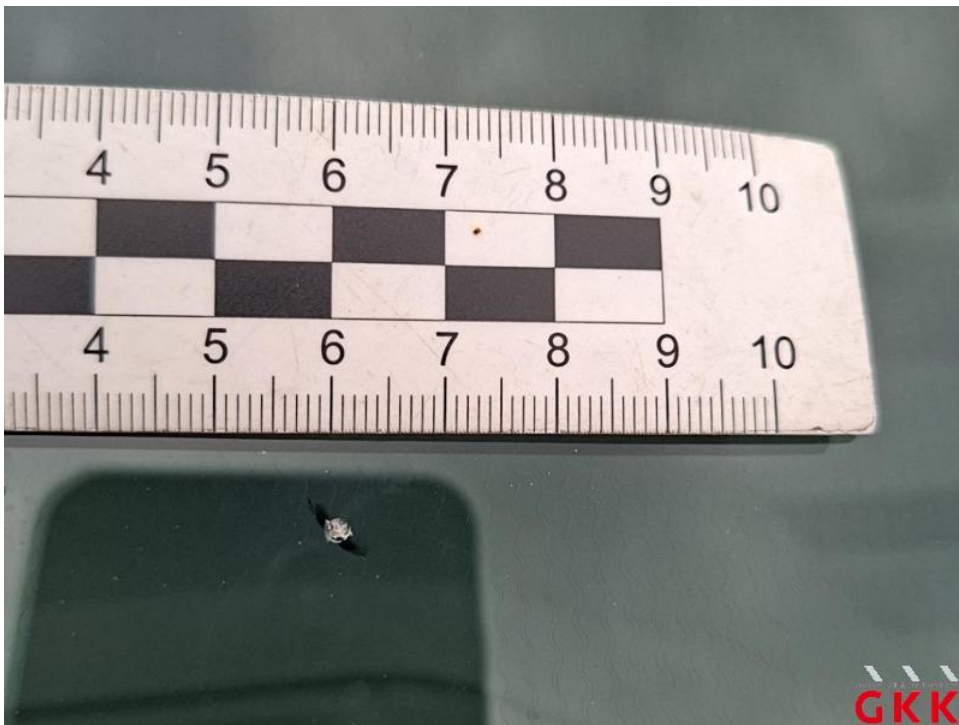
Frontscheibe, Steinschlag (Bild 17, Bild 18)

Bild 17. Frontscheibe, Steinschlag, Smartrepair

Bild 18. Frontscheibe, Steinschlag, Smartrepair

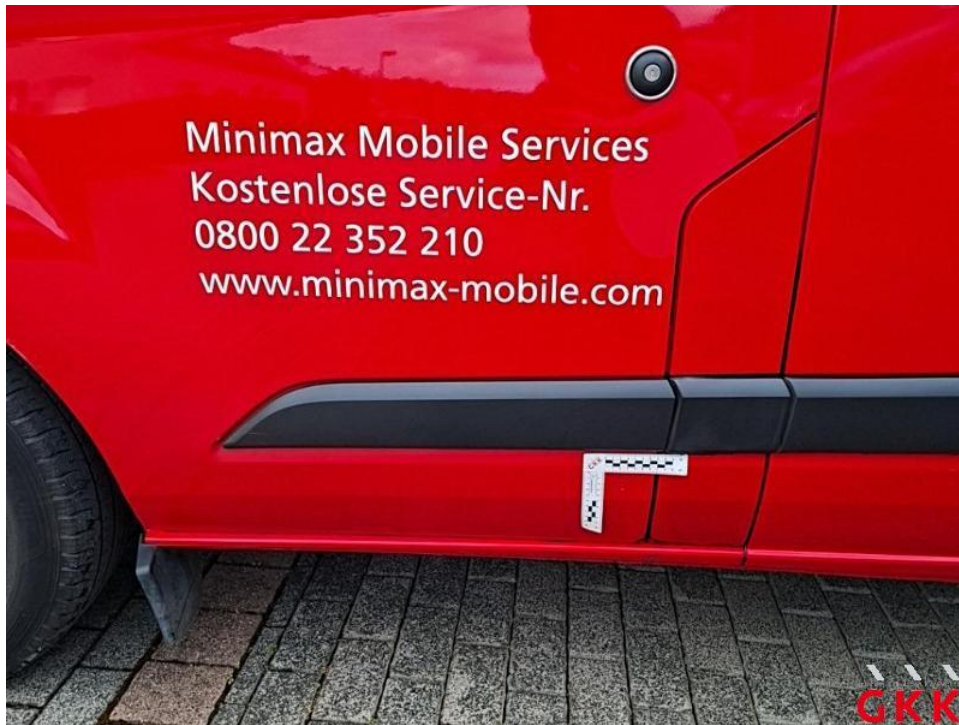
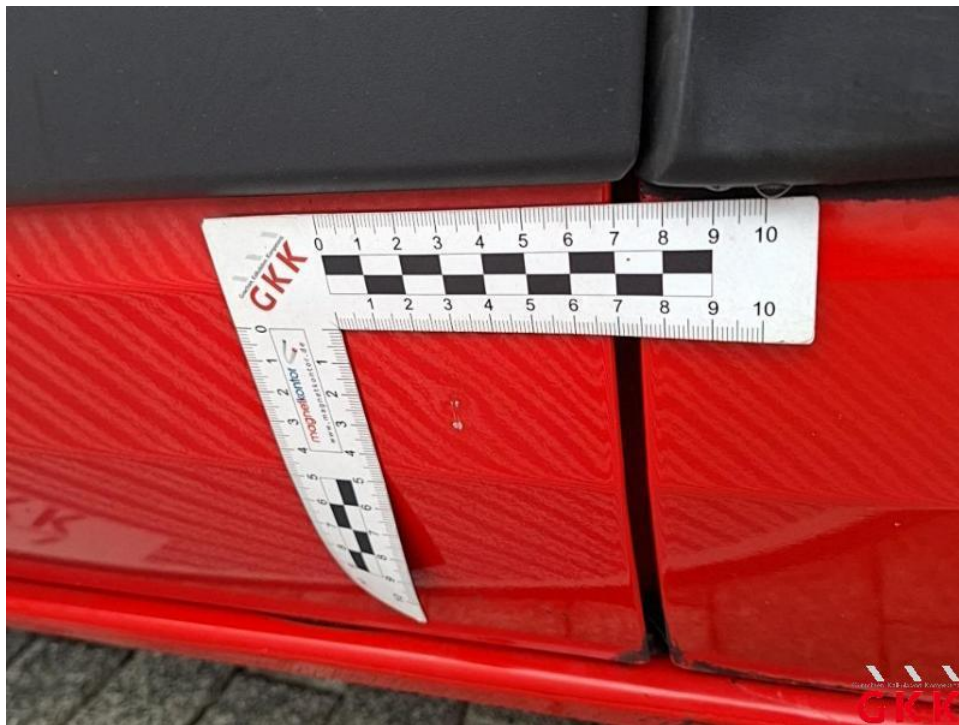
Tür vorne links, beschädigt (Bild 19, Bild 20)

Bild 19. Tür vorne links, beschädigt, instand setzen - lackieren

Bild 20. Tür vorne links, beschädigt, instand setzen - lackieren

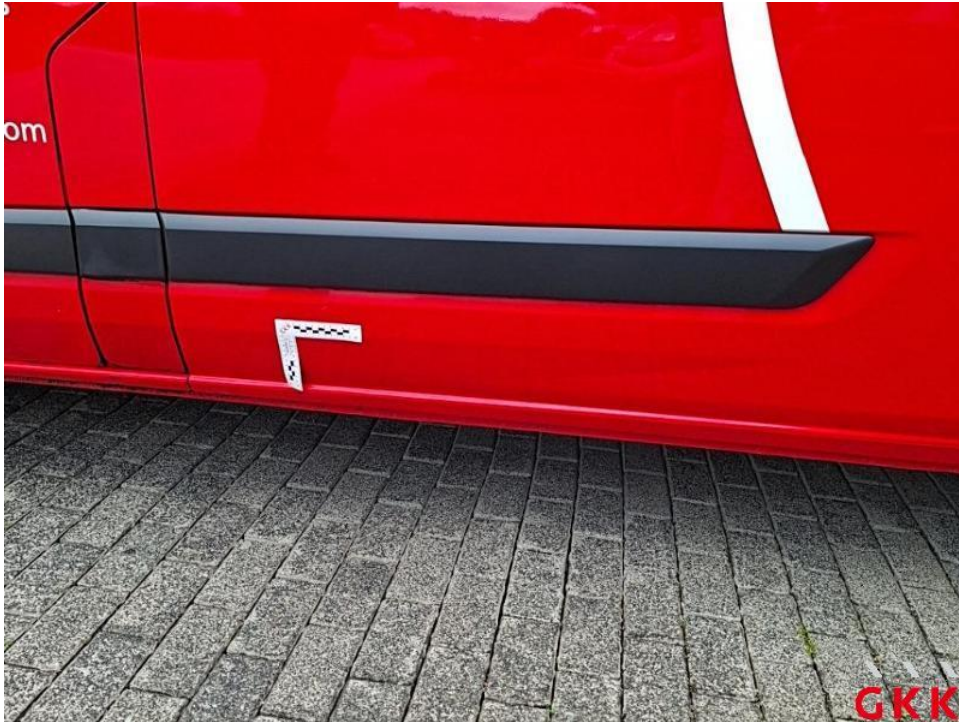
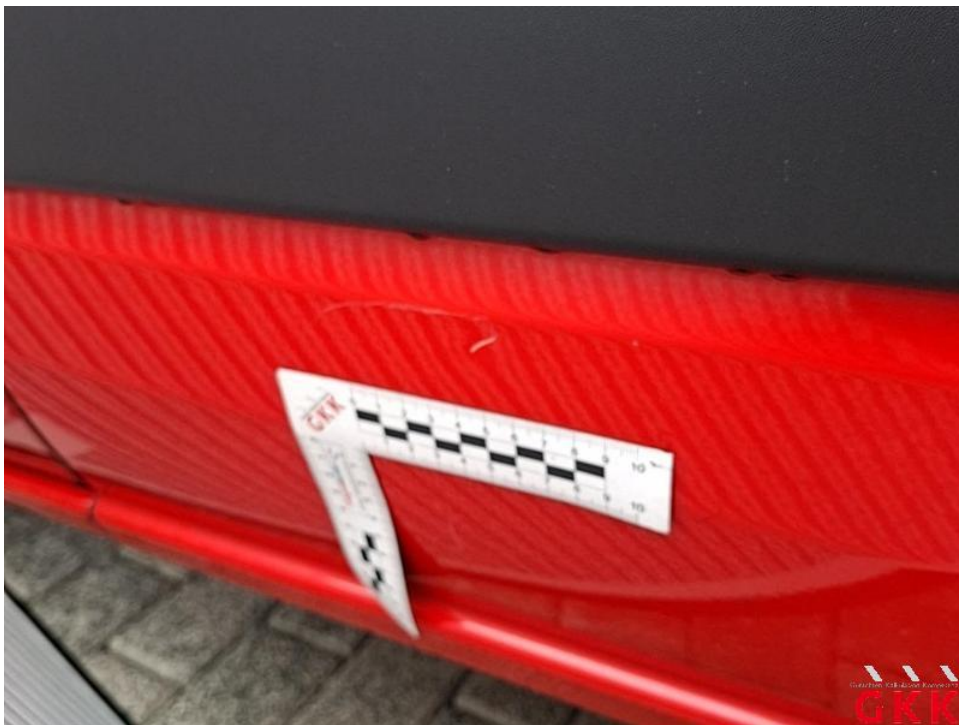
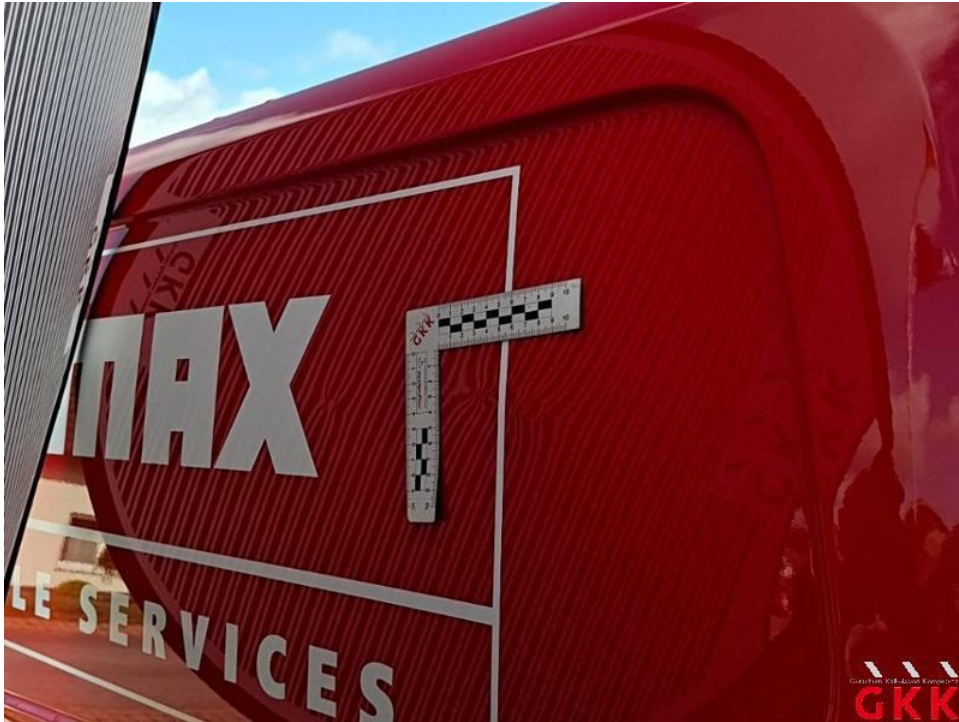
Seitenwand links, beschädigt (Bild 21, Bild 22, Bild 23)

Bild 21. Seitenwand links, beschädigt, instand setzen - lackieren

Bild 22. Seitenwand links, beschädigt, instand setzen - lackieren

Bild 23. Seitenwand links, beschädigt, instand setzen - lackieren

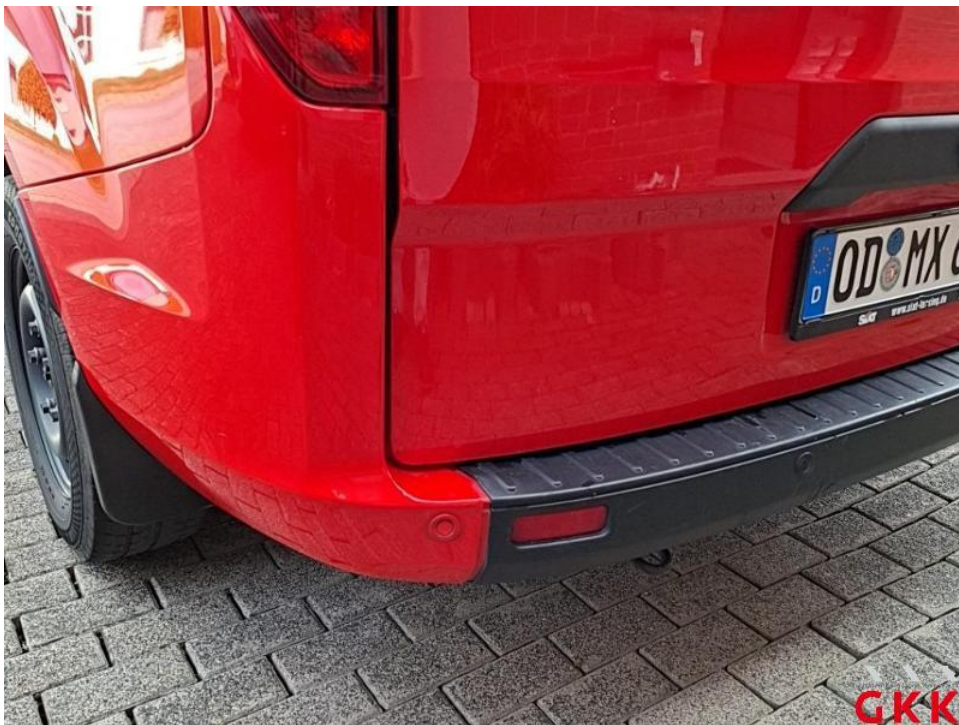
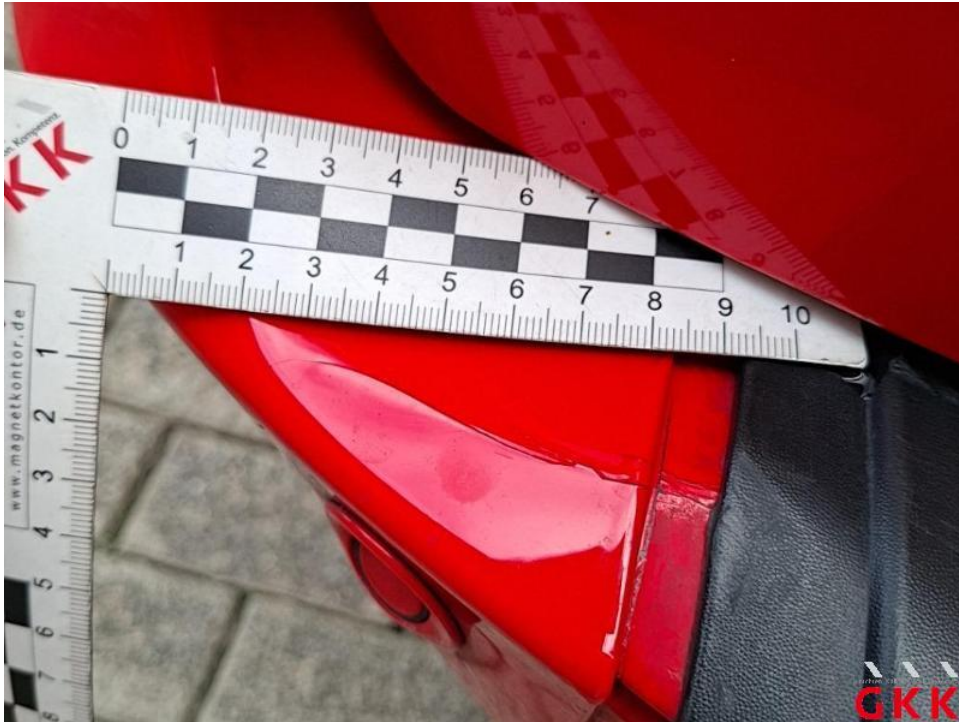
Stoßfänger hinten Ecke links -lackiert-, beschädigt (Bild 24, Bild 25)

Bild 24. Stoßfänger hinten, Ecke links -lackiert-, beschädigt, ersetzen

Bild 25. Stoßfänger hinten, Ecke links -lackiert-, beschädigt, ersetzen

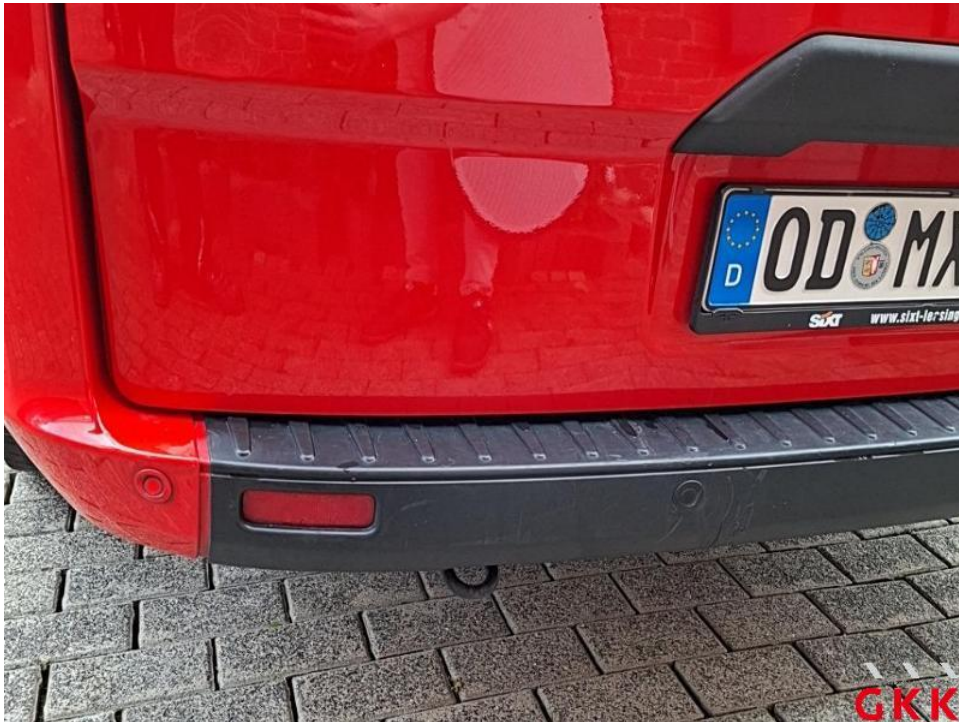
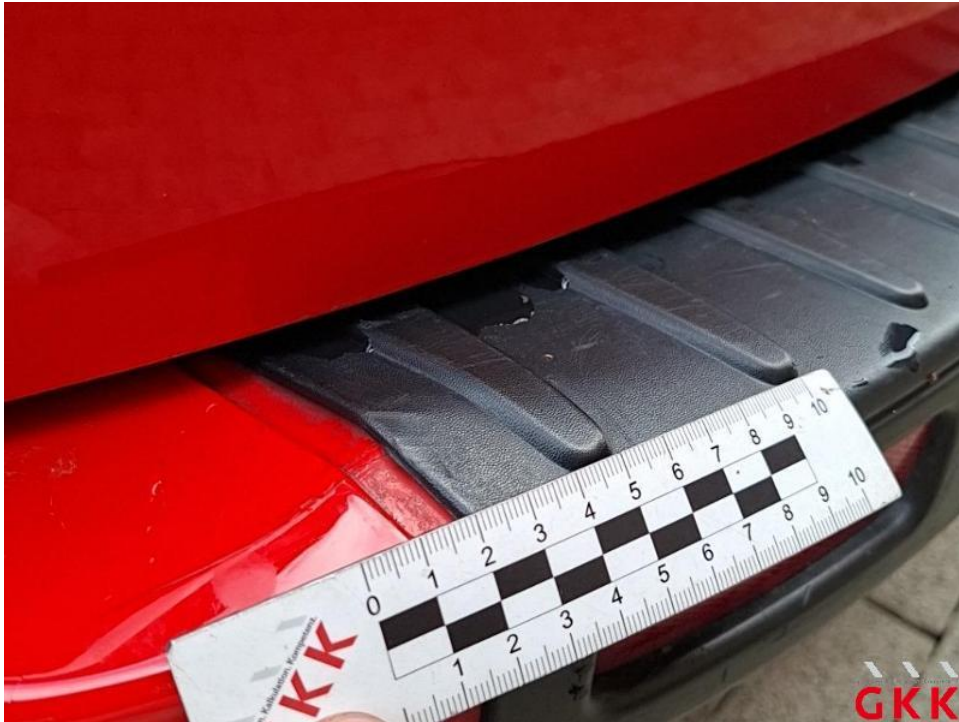
Stoßfänger hinten Verkleidung -unlackiert-, aufgeworfen (Bild 26, Bild 27)

Bild 26. Stoßfänger hinten, Verkleidung -unlackiert-, aufgeworfen, ersetzen

Bild 27. Stoßfänger hinten, Verkleidung -unlackiert-, aufgeworfen, ersetzen

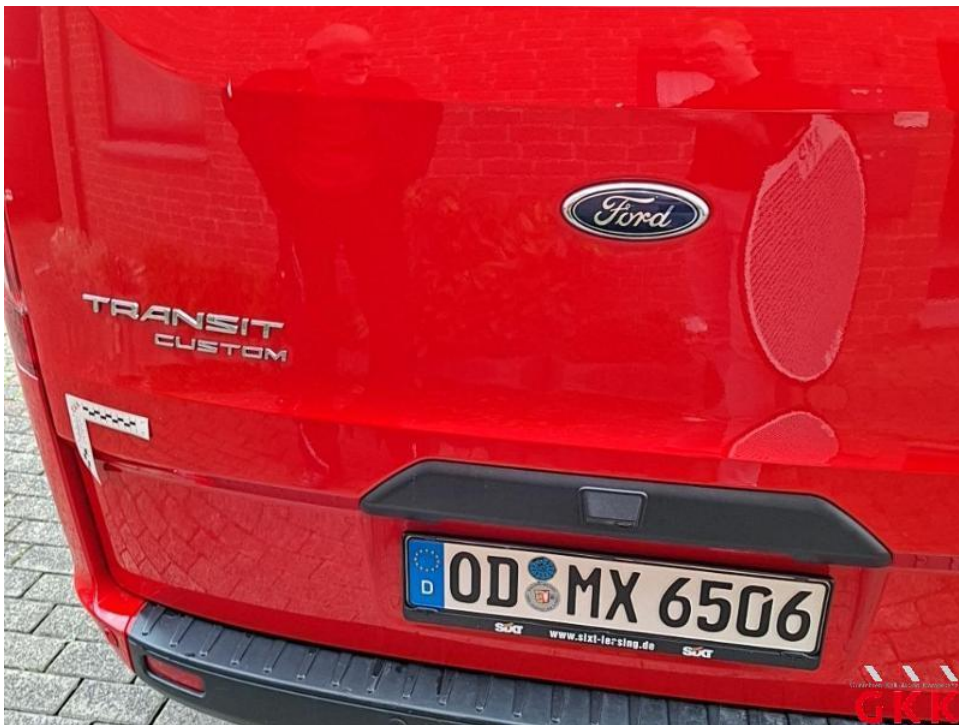
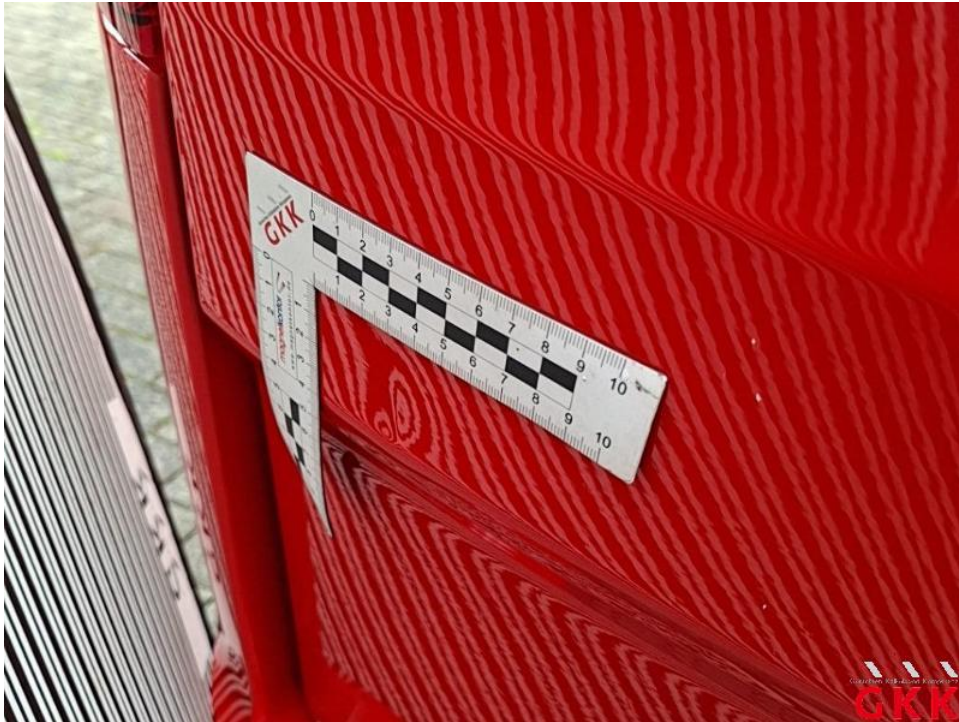
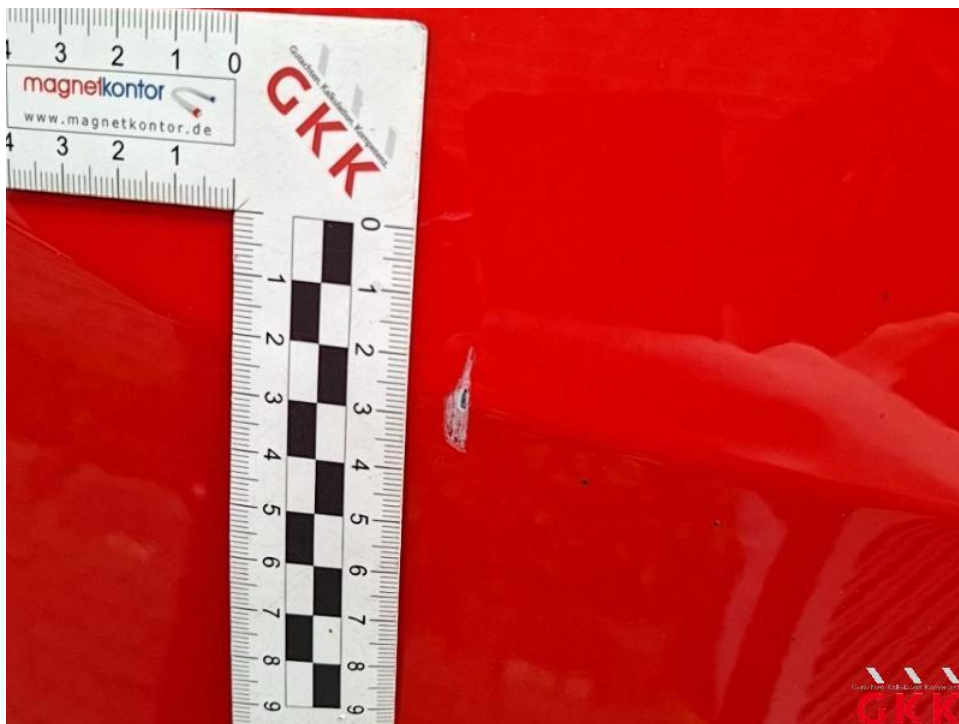
Heckklappe, beschädigt (Bild 28, Bild 29, Bild 30)

Bild 28. Heckklappe, beschädigt, instand setzen - lackieren

Bild 29. Heckklappe, beschädigt, instand setzen - lackieren

Bild 30. Heckklappe, beschädigt, instand setzen - lackieren

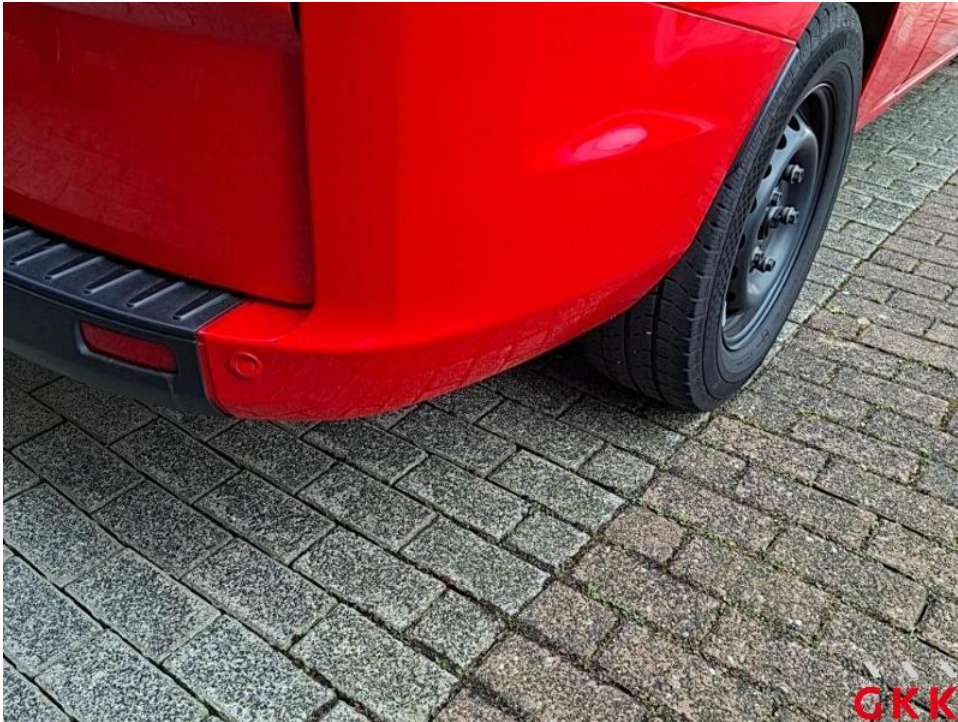
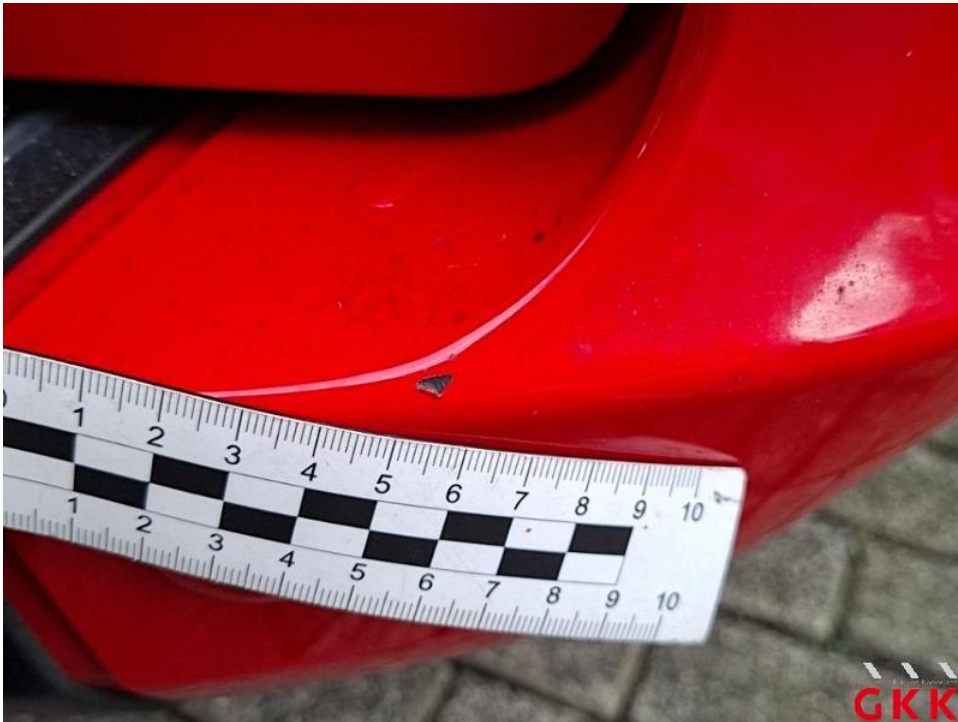
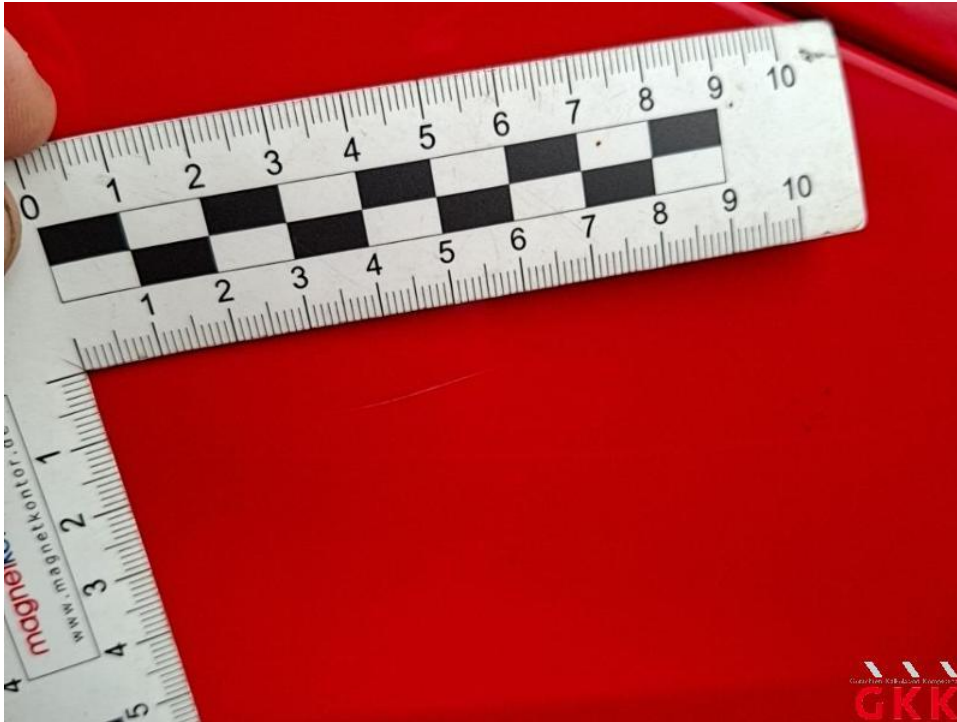
Stoßfänger hinten Ecke rechts -lackiert-, verkratzt (Bild 31, Bild 32, Bild 33)

Bild 31. Stoßfänger hinten, Ecke rechts -lackiert-, verkratzt, Smartrepair

Bild 32. Stoßfänger hinten, Ecke rechts -lackiert-, verkratzt, Smartrepair

Bild 33. Stoßfänger hinten, Ecke rechts -lackiert-, verkratzt, Smartrepair

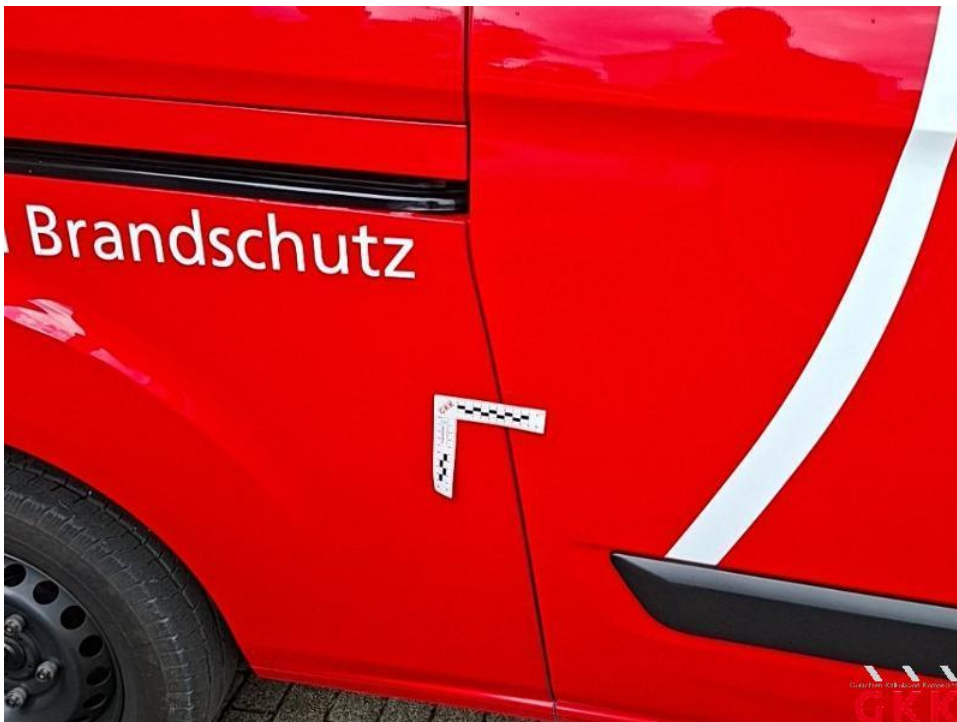
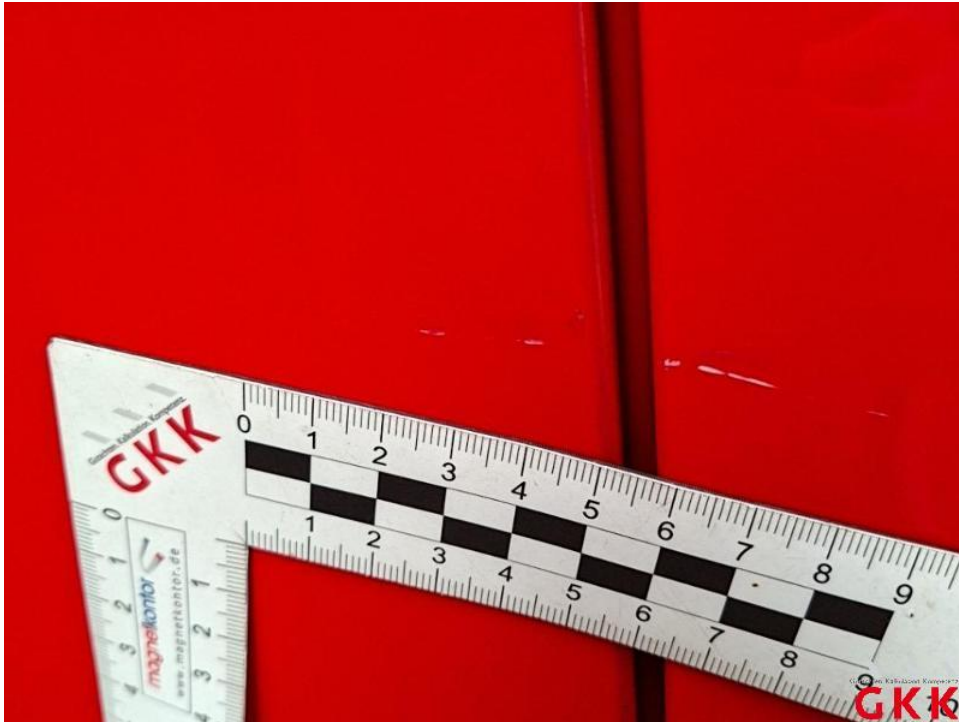
Seitenwand rechts, verkratzt (Bild 34, Bild 35)

Bild 34. Seitenwand rechts, verkratzt, Smartrepair

Bild 35. Seitenwand rechts, verkratzt, Smartrepair

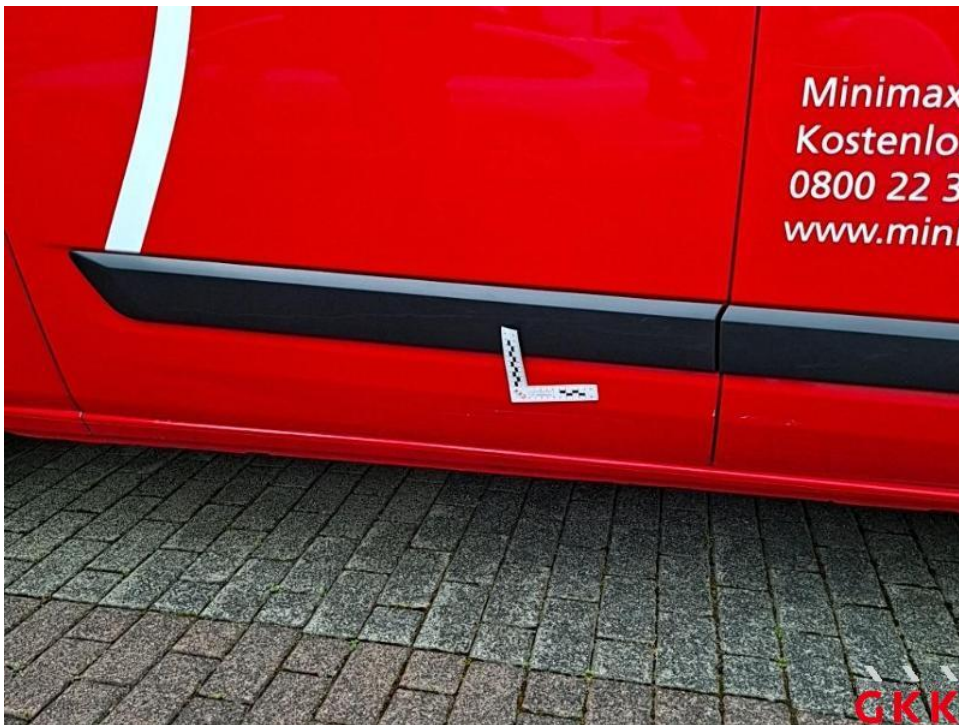
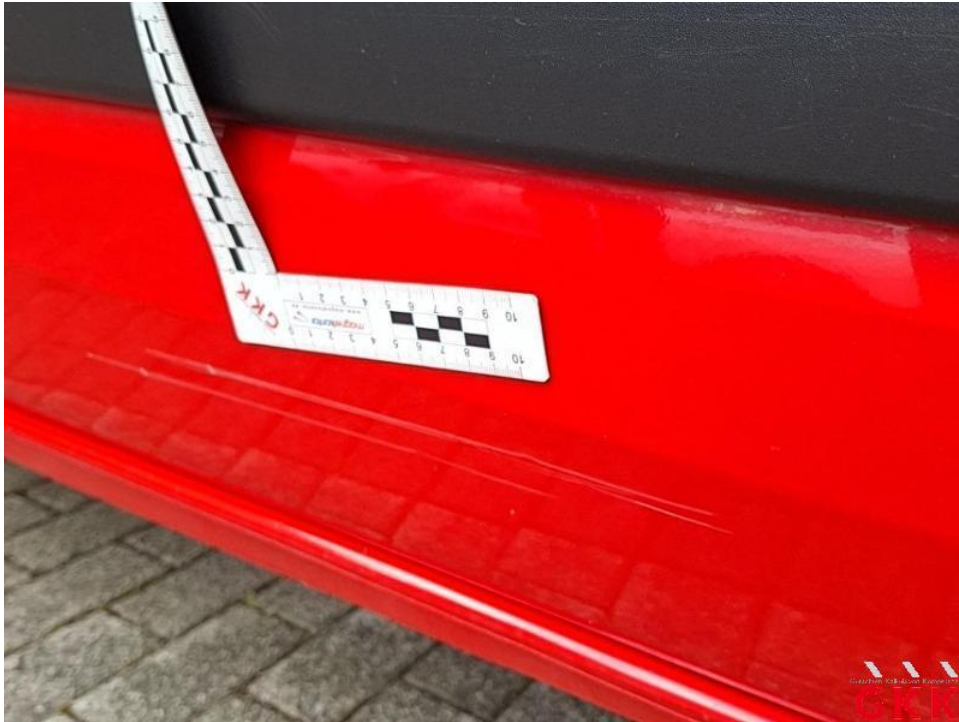
Schiebetür rechts, verkratzt (Bild 36, Bild 37)

Bild 36. Schiebetür rechts, verkratzt, lackieren

Bild 37. Schiebetür rechts, verkratzt, lackieren

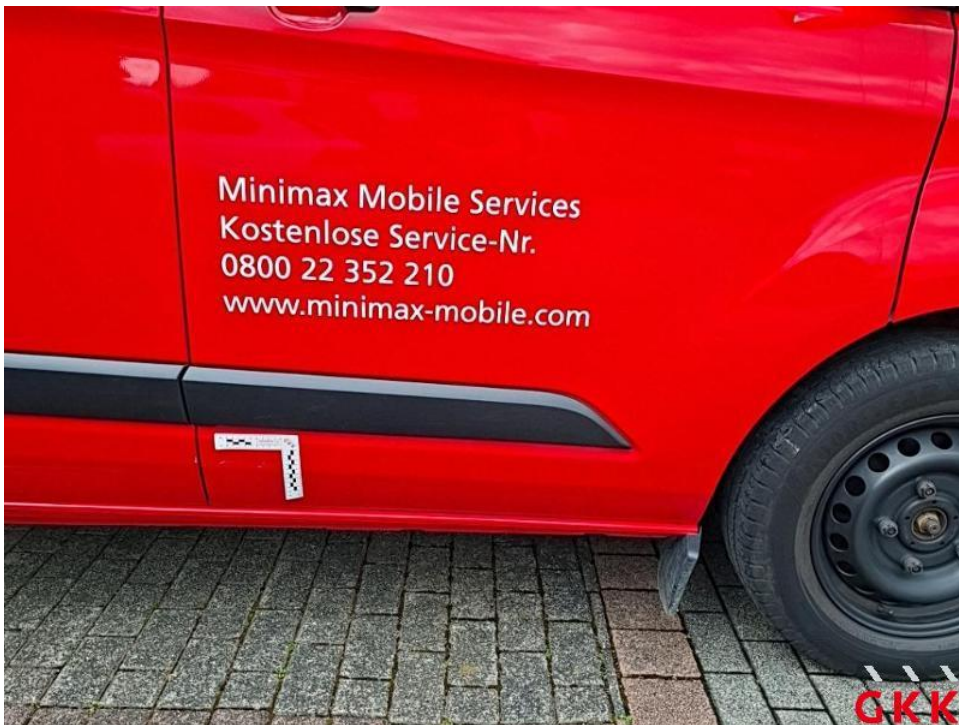
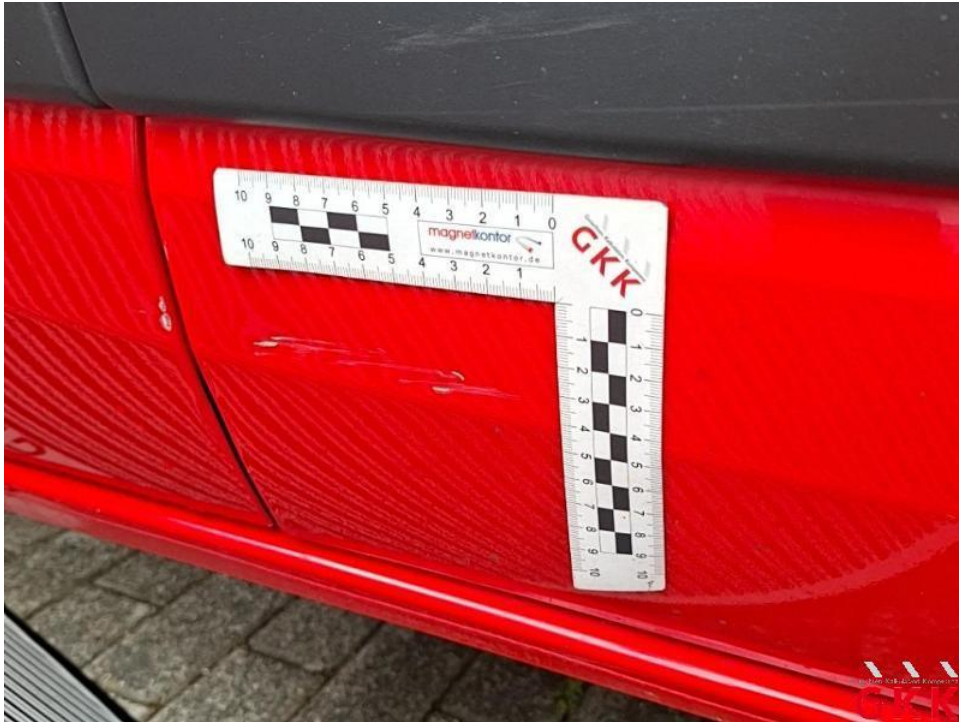
Tür vorne rechts, beschädigt (Bild 38, Bild 39)

Bild 38. Tür vorne rechts, beschädigt, instand setzen - lackieren

Bild 39. Tür vorne rechts, beschädigt, instand setzen - lackieren

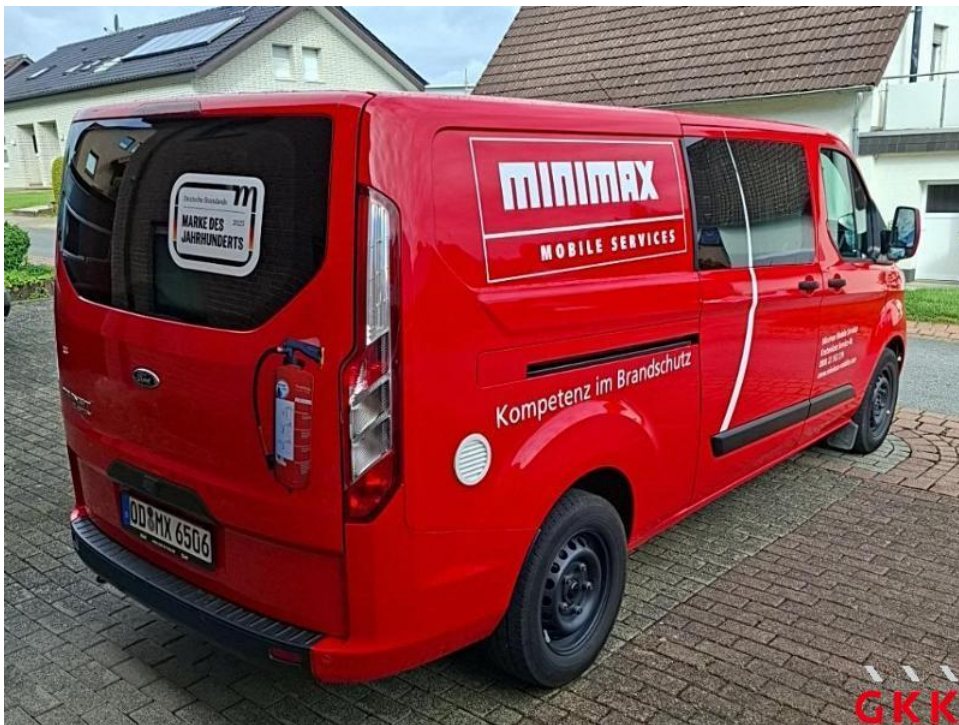
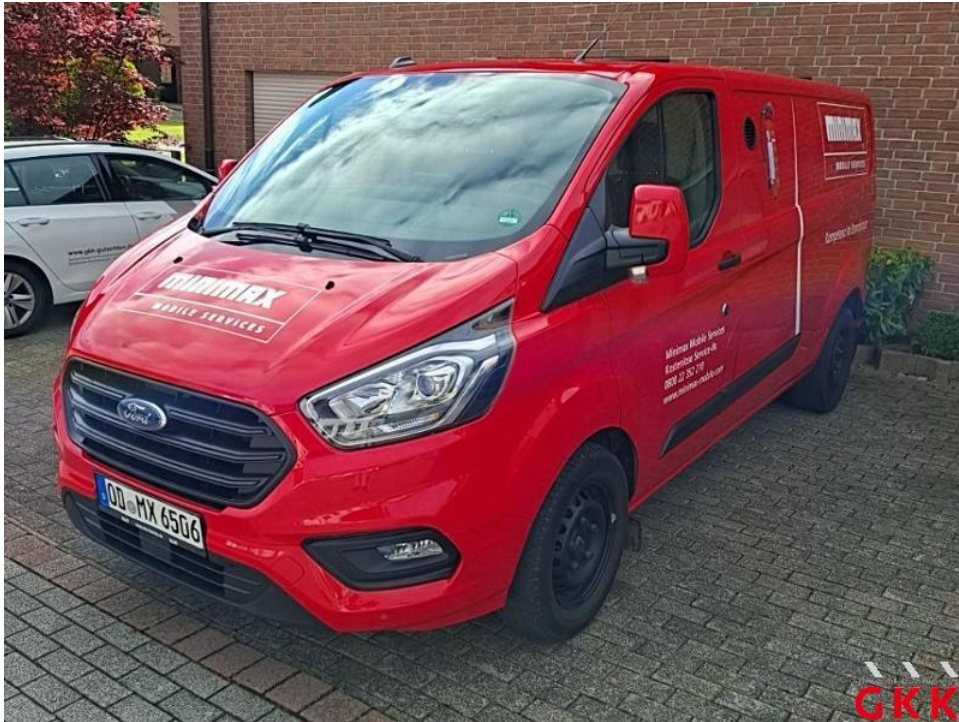
Beschriftungs- / Werbefolie, beklebt (Bild 40, Bild 41)

Bild 40. Beschriftungs- / Werbefolie, beklebt, entkleben

Bild 41. Beschriftungs- / Werbefolie, beklebt, entkleben

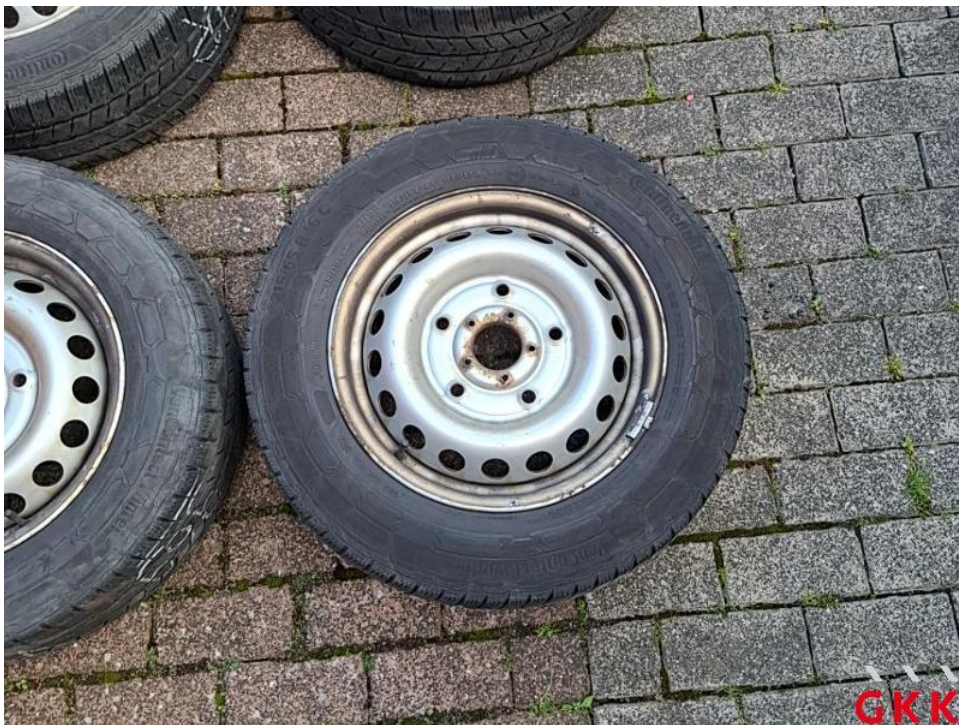
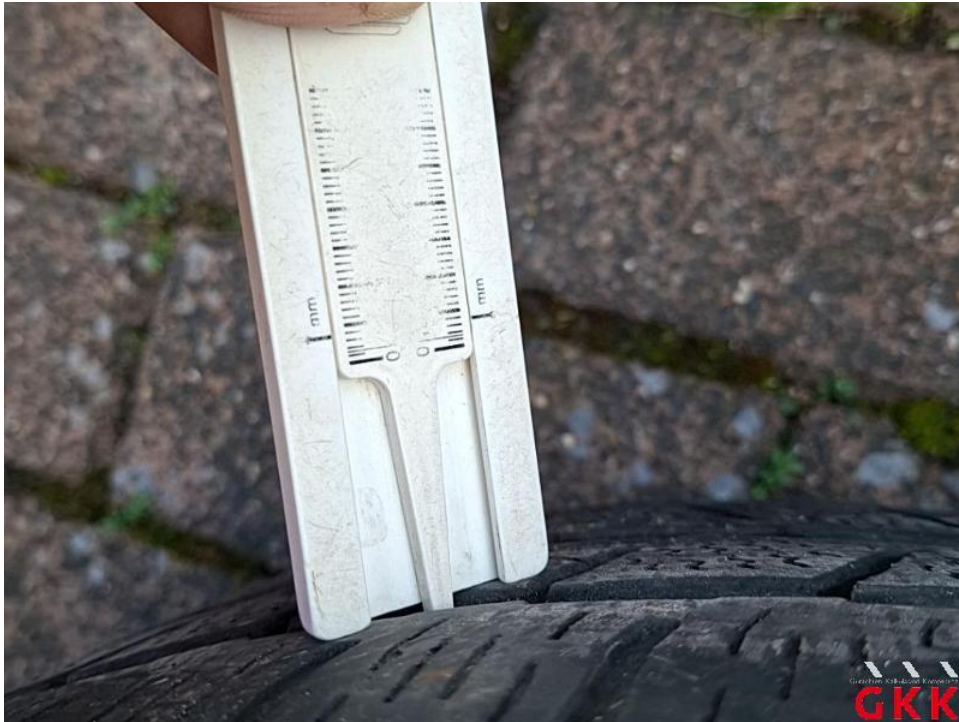
Reifen 1 x beiliegend, Untermaß (Bild 42, Bild 43)

Bild 42. Reifen, 1 x beiliegend, Untermaß, ersetzen

Bild 43. Reifen, 1 x beiliegend, Untermaß, ersetzen
