Fahrzeugbeschreibung

Zustandsbericht

Kennzeichen	OD-MX 6506	Fzg.-Ident.-Nummer	WF0YXXTTGYMG34166
Fabrikat	Ford	1. Zulassung	26.10.2021
Typ	Transit Custom 340 L2H1 2,0EcoBlue Trend	Fahrzeugart	Transporter
Getriebe / Gänge	Manuell / 6	Farbe	Race Rot - Uni
Laufleistung abgelesen	181.535 km	Sitzplätze	2
Achsen / angetrieben	2 / 1	Aufbau	Kasten, 4 Türen
Anzahl Besitzer	keine Angabe	nächste HU	11/2026
Motorart	Reihenmotor / Diesel	Hubraum / Nennleistung	1.995 ccm / 96 KW

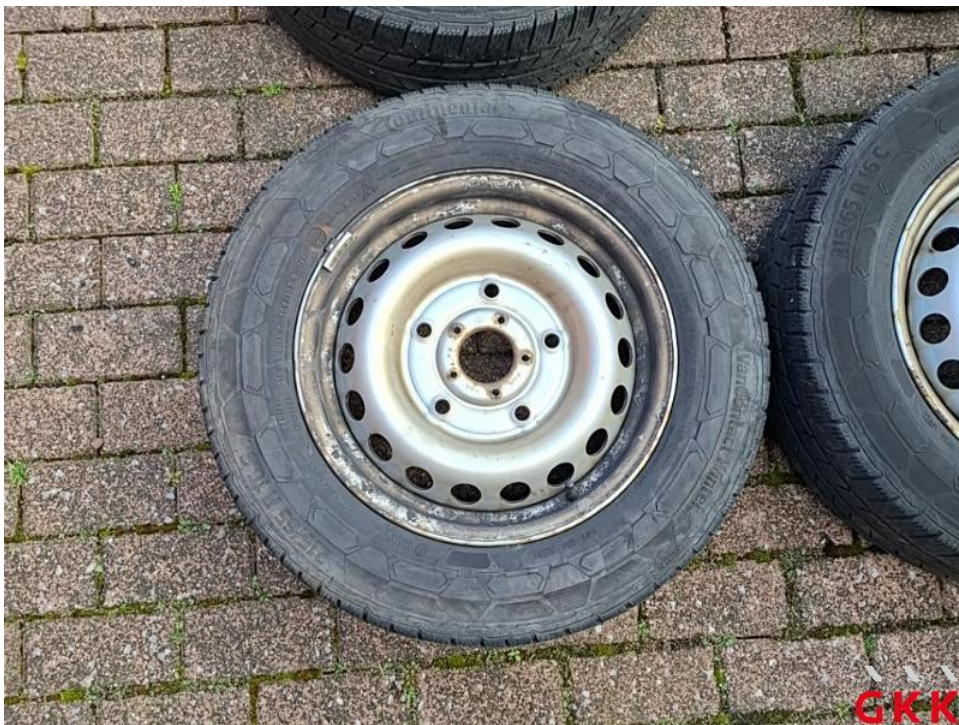
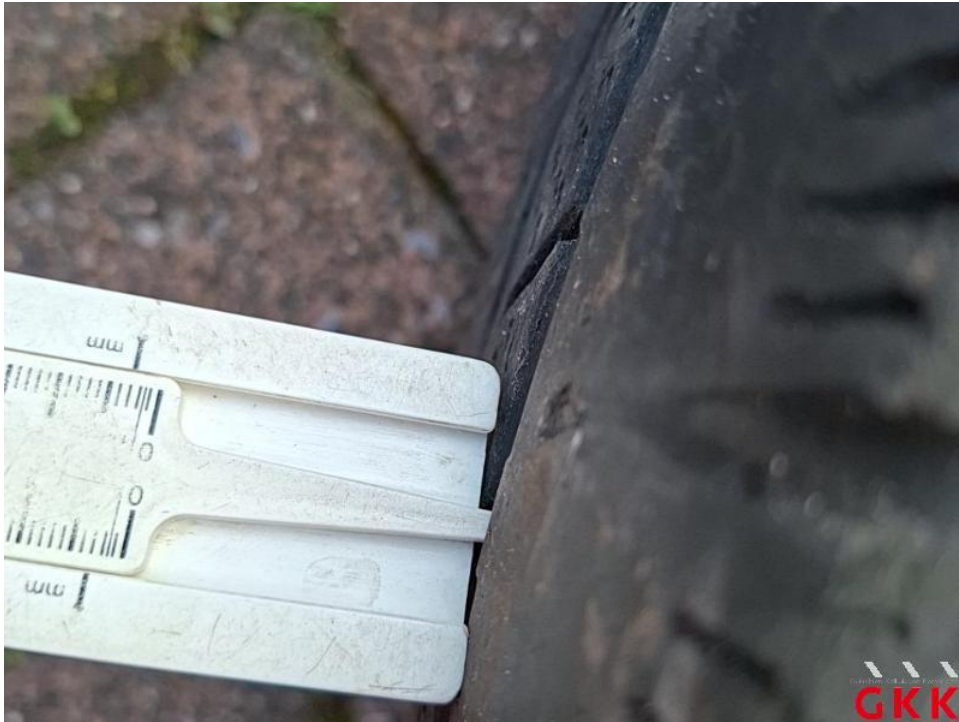
Reifen 1 x beiliegend, Untermaß (Bild 44, Bild 45)

Bild 44. Reifen, 1 x beiliegend, Untermaß, ersetzen

Bild 45. Reifen, 1 x beiliegend, Untermaß, ersetzen
