Zustandsbericht

Kunde :	Allane SE HCBE	Amtl. Kennzeichen :	RV-IN 333
Berichtsnummer :	0000000922797-DE968		
Referenznummer:	31188599

Skoda Superb Combi (3V5)(06.2015->) Ambition

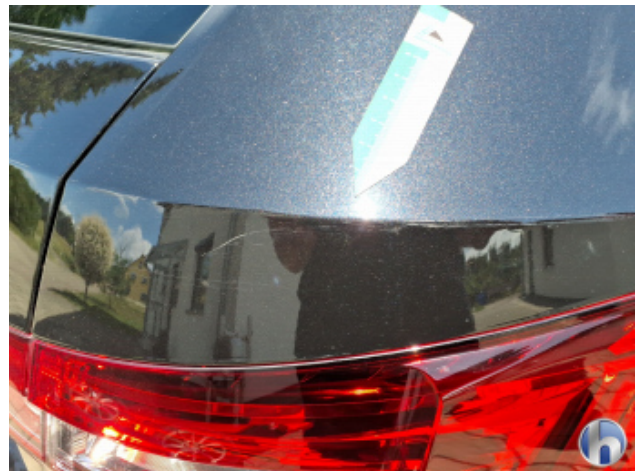
Karosserie außen		
	Bauteil	Schaden	Rep.-Art
1.	Seitenwand - Hinten - Rechts	Kratzer	Smart Repair

1. Seitenwand - Hinten - Rechts
Kratzer - Smart Repair

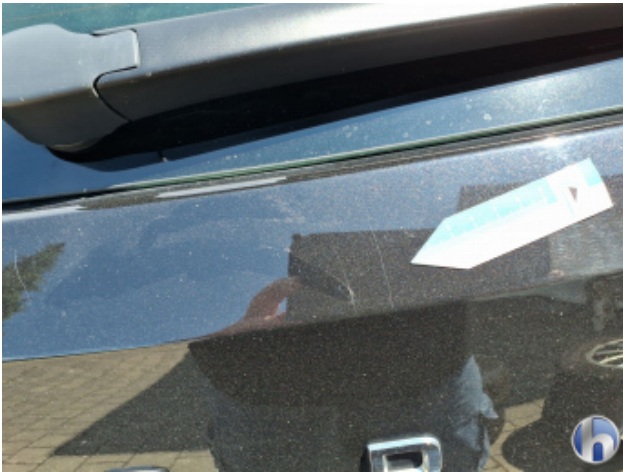
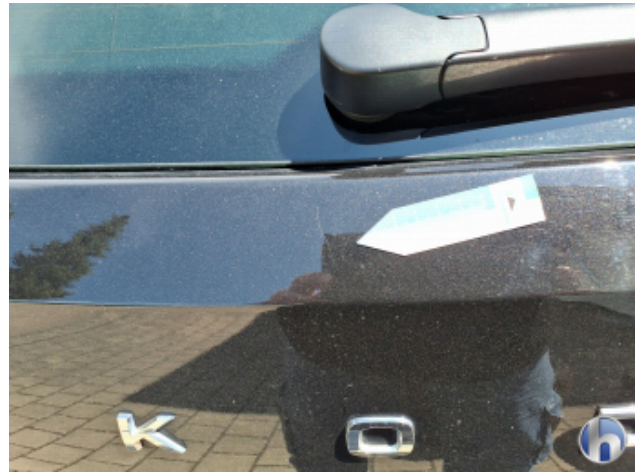
2.	Heckklappe	Kratzer	Smart Repair
3.	Tür Hinten - Links	Kratzer	Smart Repair
4.	Seitenwand - Hinten - Links	Kratzer	Smart Repair
5.	Kotflügel Vorne - Links	Kratzer	Lackieren
6.	Tür Vorne - Rechts	Kratzer	Smart Repair
7.	Tür Vorne - Links	Kratzer	Smart Repair
8.	Motorhaube	Verdellt	Smart Repair

2. Heckklappe
Kratzer - Smart Repair

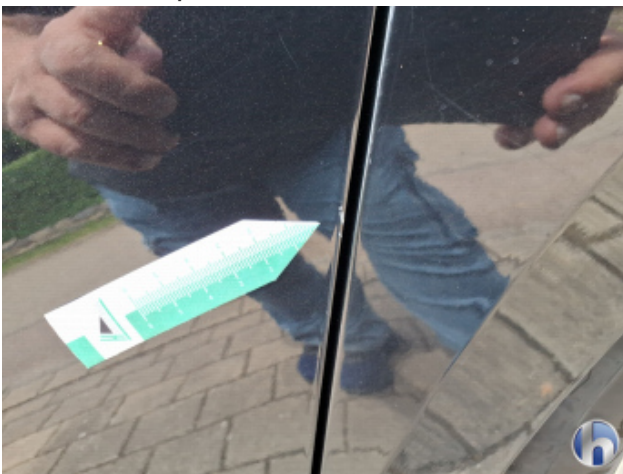
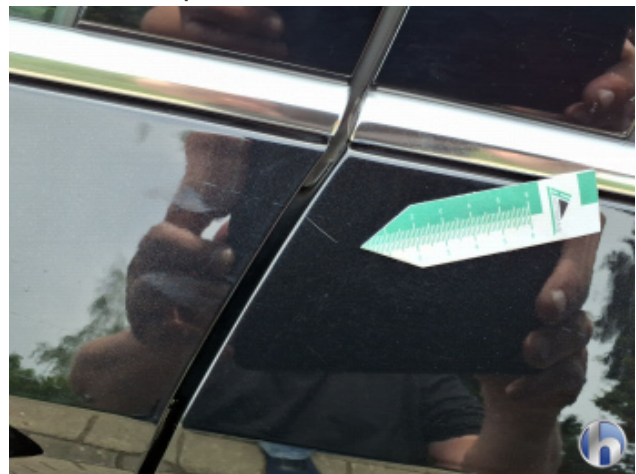
3. Tür Hinten - Links
Kratzer - Smart Repair

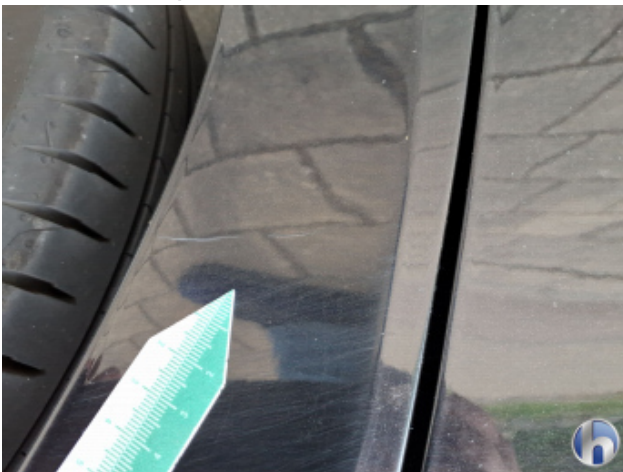
4. Seitenwand - Hinten - Links
Kratzer - Smart Repair

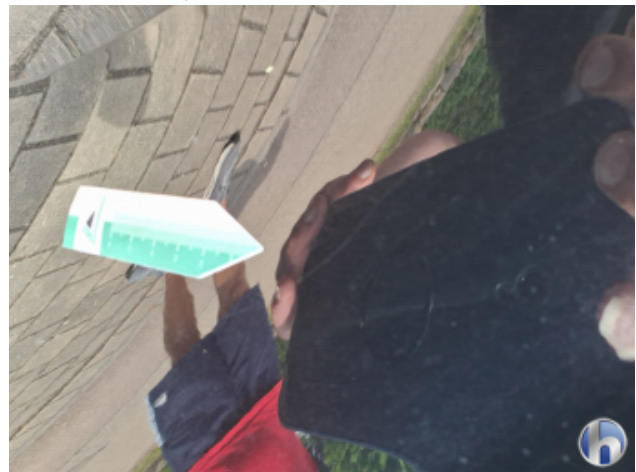
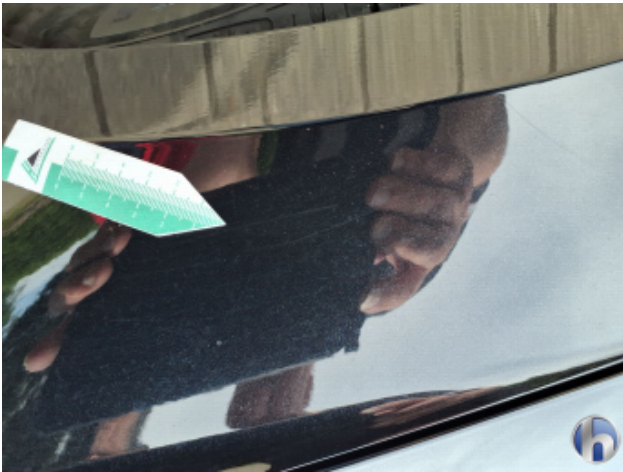
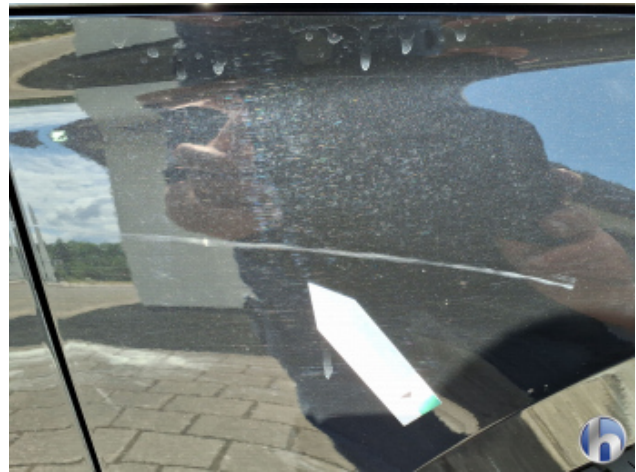
5. Kotflügel Vorne - Links
Kratzer - Lackieren

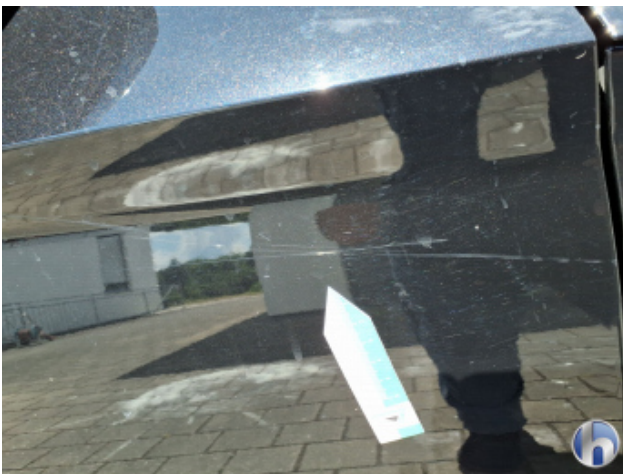
6. Tür Vorne - Rechts
Kratzer - Smart Repair

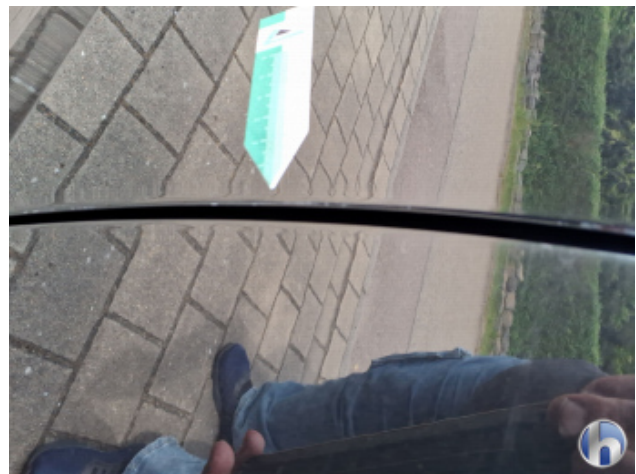
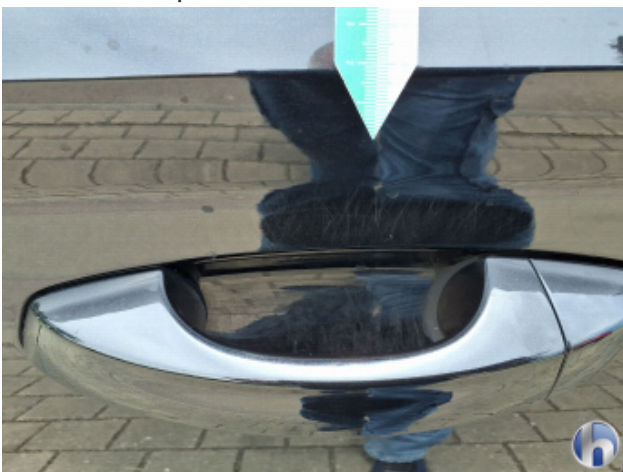
7. Tür Vorne - Links
Kratzer - Smart Repair

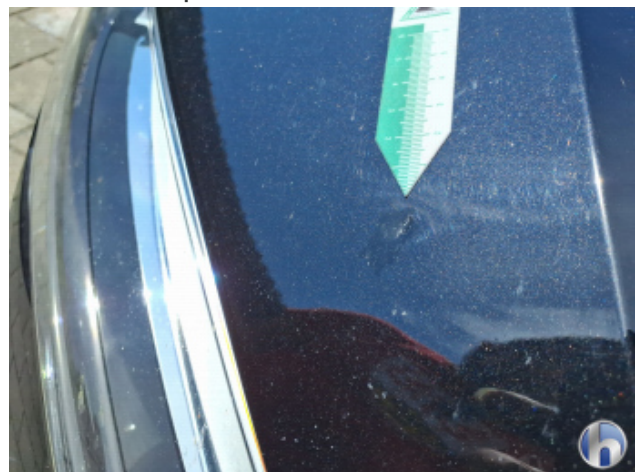
8. Motorhaube
Verdellt - Smart Repair

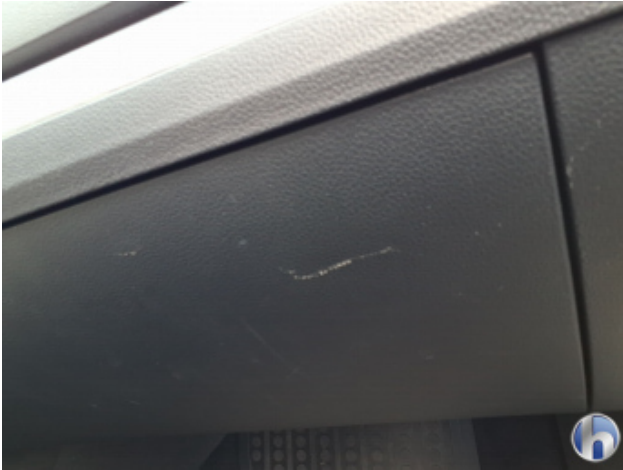
Bauteil	Schaden	Rep.-Art
9.	Armaturenbrett	Kratzer	Smart Repair
10.	Dachhimmel	Verschmutzt	Reinigen

9. Armaturenbrett
Kratzer - Smart Repair

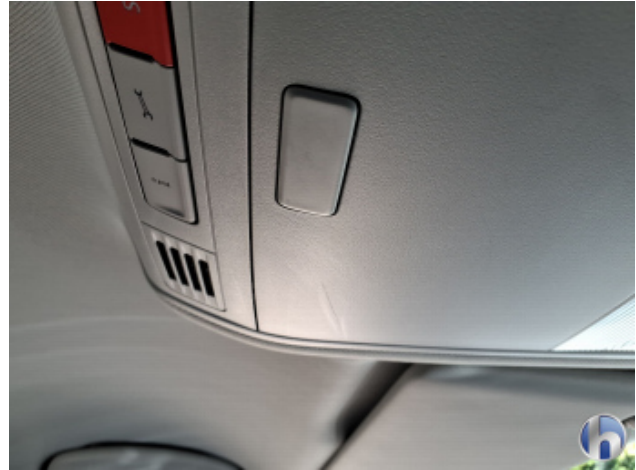
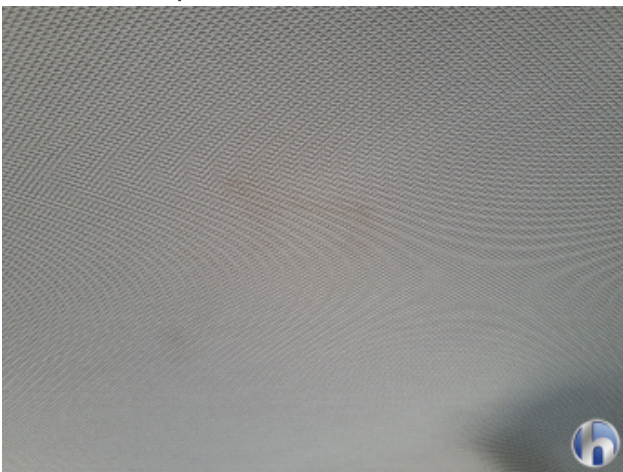
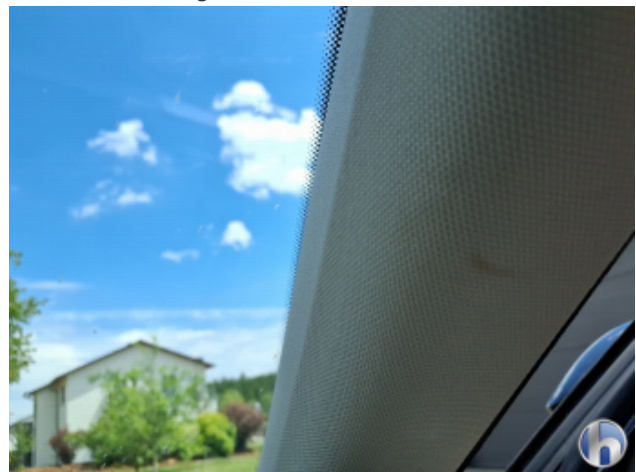
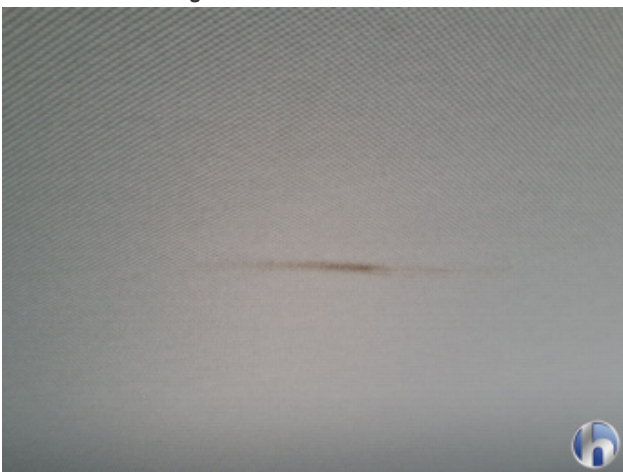
10. Dachhimmel
Verschmutzt - Reinigen

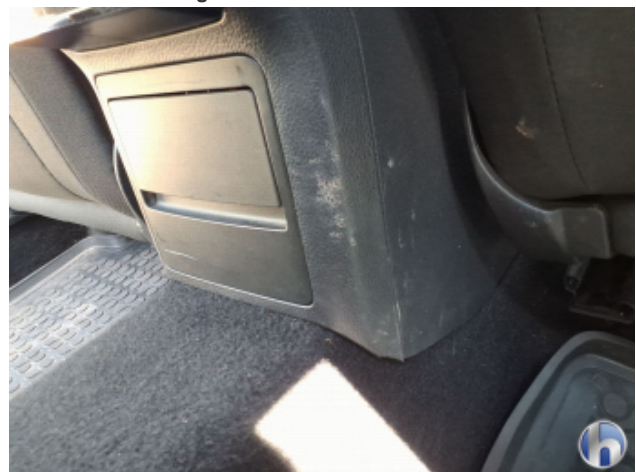
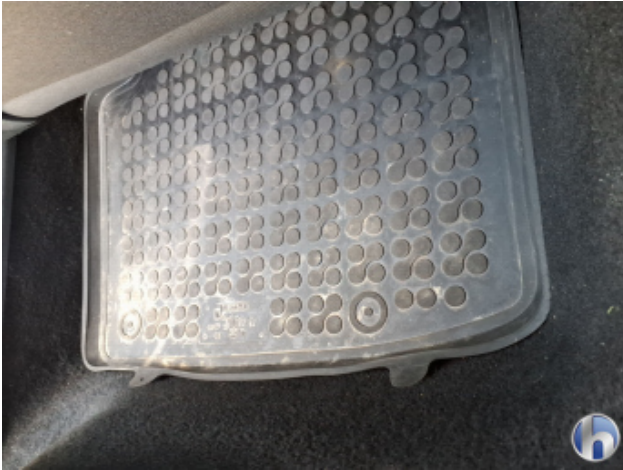
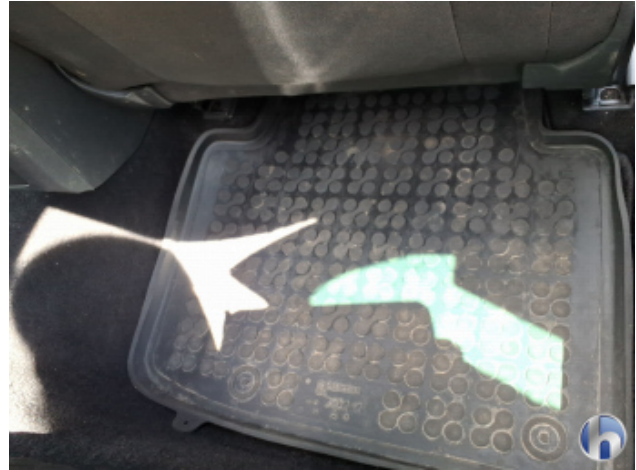
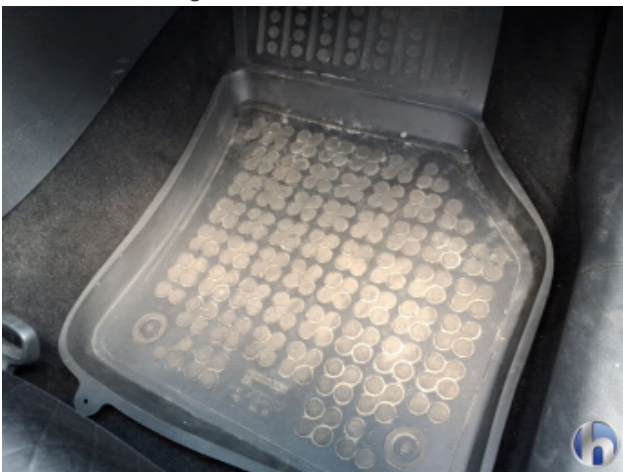
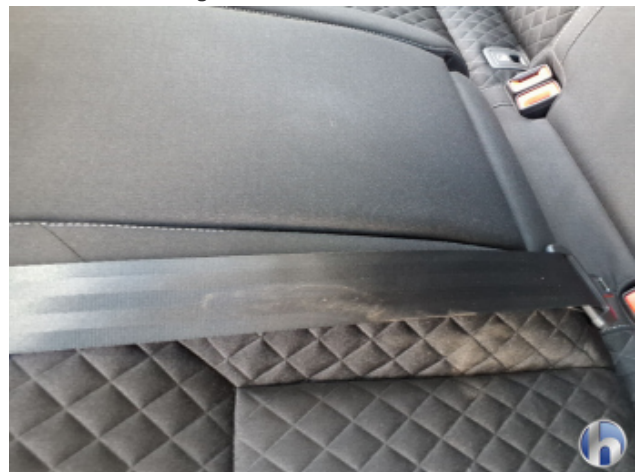
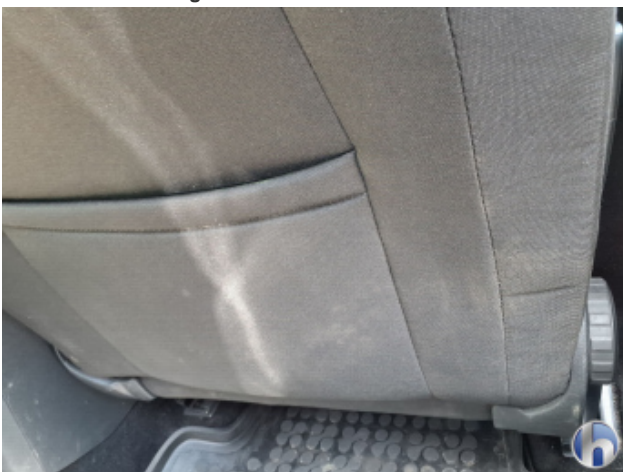
Bauteil	Schaden	Rep.-Art
11.	Sitz Innenraum rechts vorne	Verschmutzt	Reinigen

11. Sitz Innenraum rechts vorne
Verschmutzt - Reinigen
