Zustandsbericht

- Protokoll der Fahrzeugbewertung -

Berichts-Nr: 10378521
vom: 08.04.2026

Auftrags-Nr: 1002380207
Besichtigt am: 25.03.2026 13:32
Berichts-Nr: 10378521
FIN: VSSZZZKL8RR011845

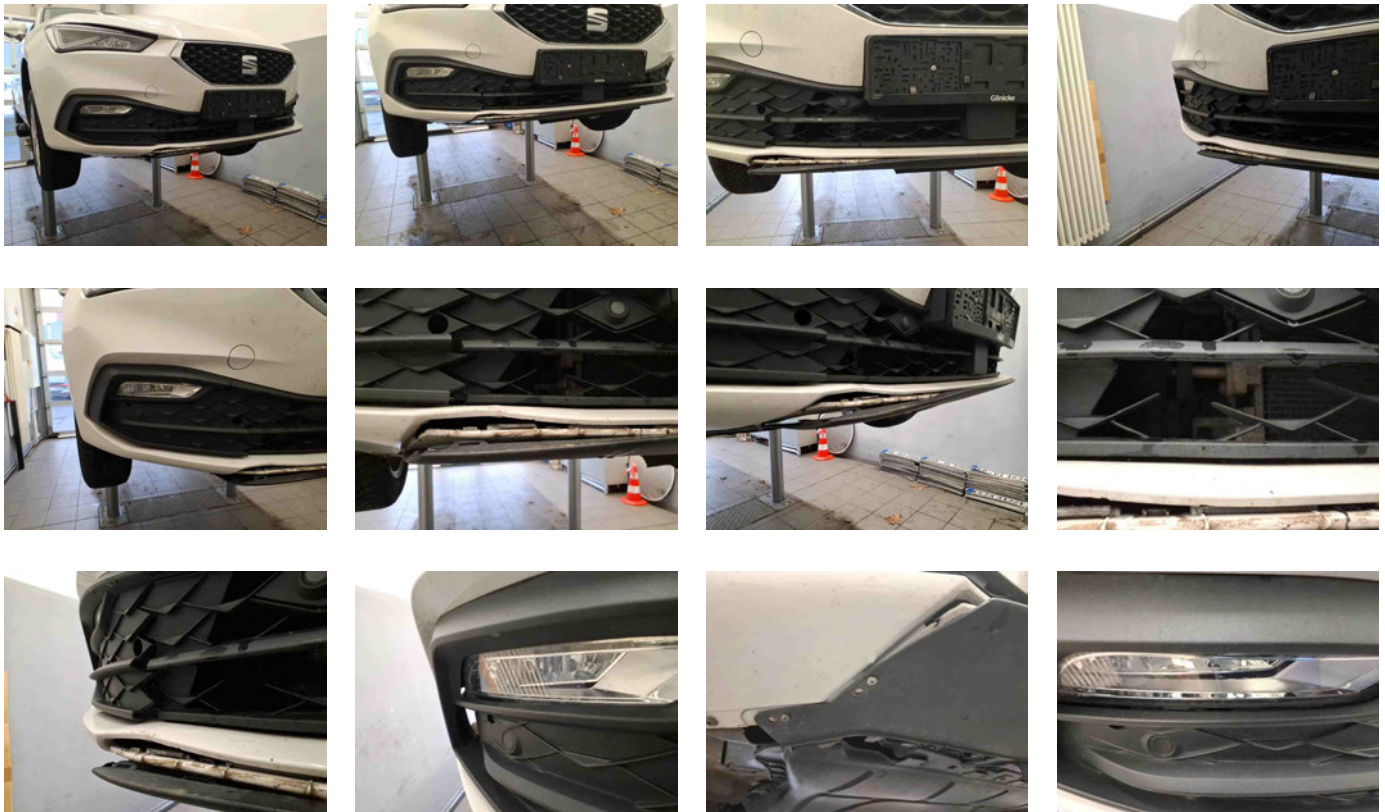
1 - Vorderseite - Unfallschaden - Reparieren

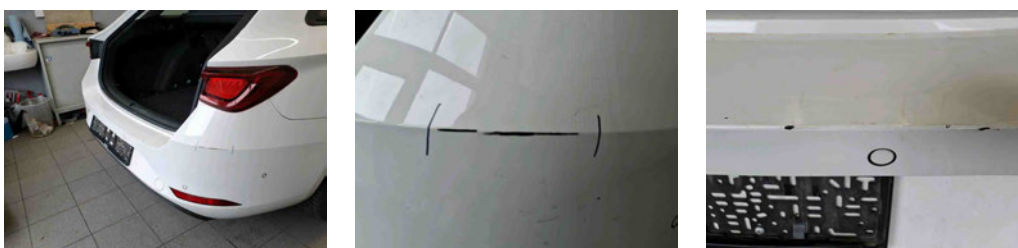
2 - Stoßfänger hinten - Kratzer - Lackieren

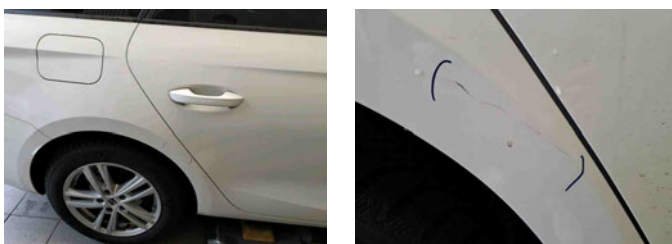
4 - Kotflügel hinten rechts - Kratzer - Lackieren
