Wertgutachten

Ihr Auftrag vom	30.12.2025 durch Raiffeisen-Impuls Fuhrparkmanagement GmbH & Co. KG
Besichtigungsort	36272 Niederaula, Industriestraße 11
Besichtigungsdatum	06.01.2026
Referenznummern	0002049110

Fahrzeugident.-Nr.	WBA7M910507J09919		
Fahrzeugart	PKW - Schräghecklimousine	Farbton / Lackart	Weiß / Uni
Hersteller	BMW	Nächste HU	06/2026
Typ / Verkaufsbez.	118 d M Sport	Laufleistung abgelesen	86.632 km
Erstzulassung	05.05.2021	Emissionsklasse	Euro 6
Getriebe / Gänge	Automatik / 8	Sitzplätze / Türen	5 / 5
Achsen / angetrieben	2 / 1	Anzahl Besitzer	unbekannt
Motorart	Reihenmotor / Diesel	Hubraum / Nennleistung	1.995 ccm / 110 KW
Antriebsart	Frontantrieb

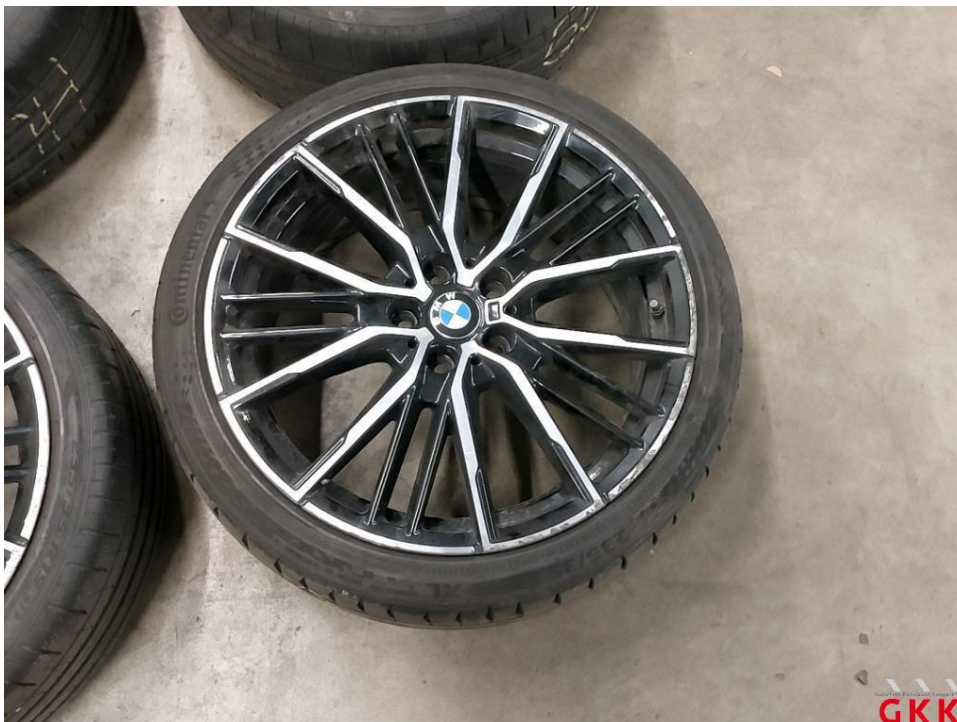
Bild 16 LM-Rad, 1 x beiliegend, beschädigt, ersetzen

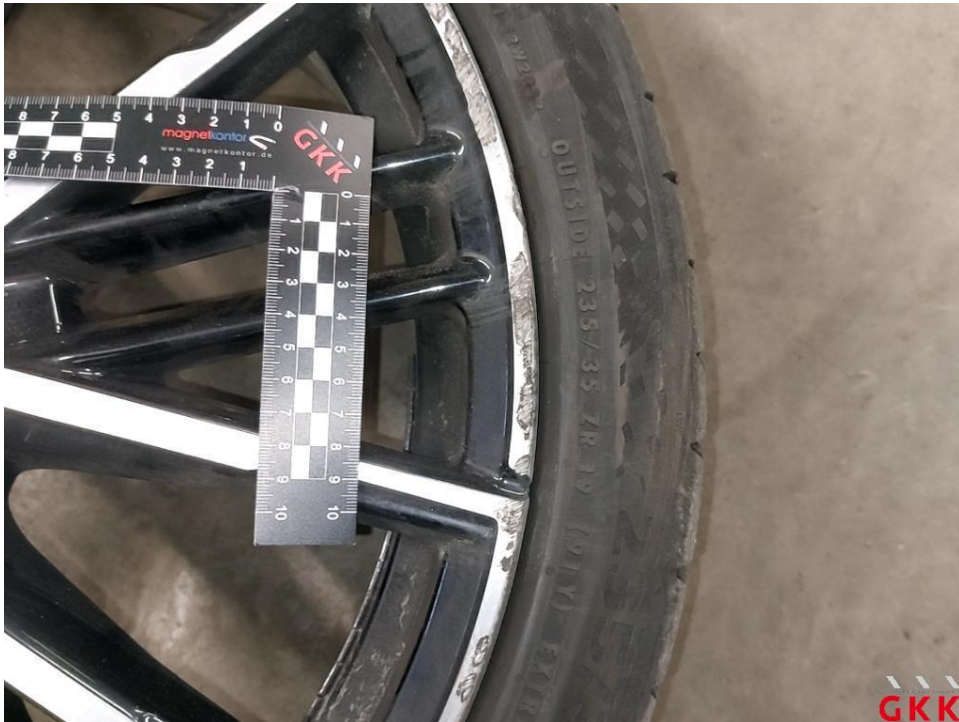
Bild 17 LM-Rad, 1 x beiliegend, beschädigt, ersetzen

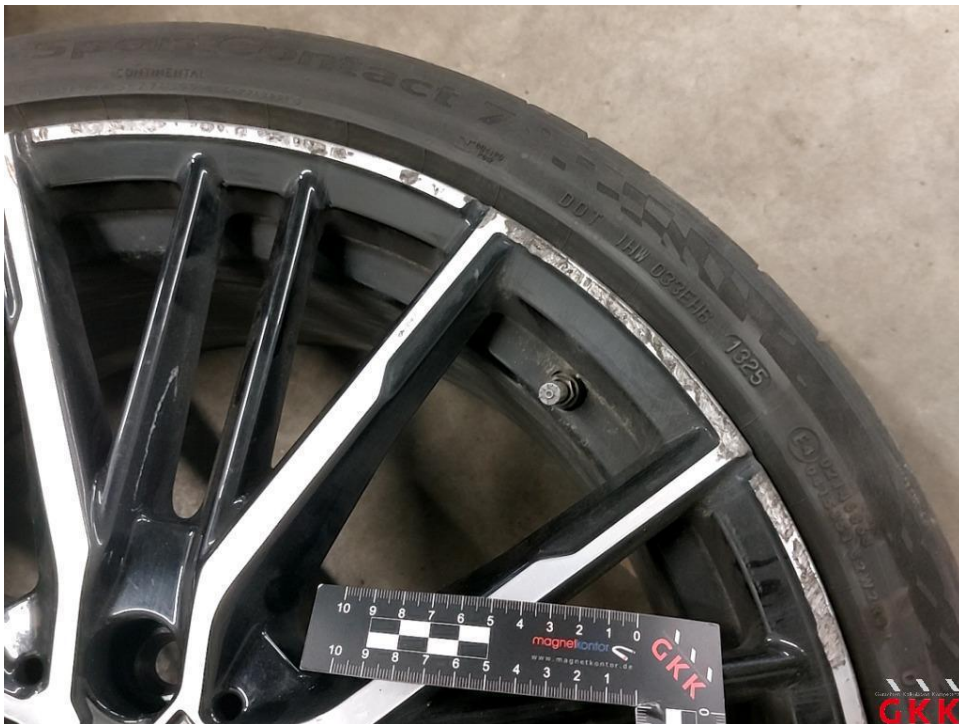
Bild 18 LM-Rad, 1 x beiliegend, beschädigt, ersetzen

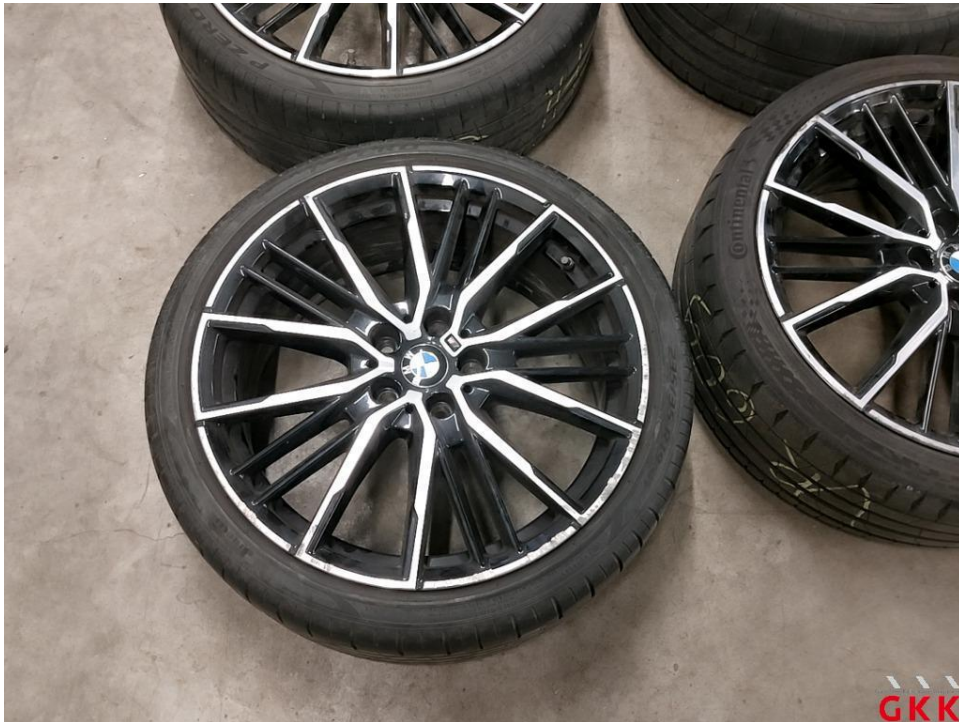
Bild 19 LM-Rad, 1 x beiliegend, beschädigt, ersetzen

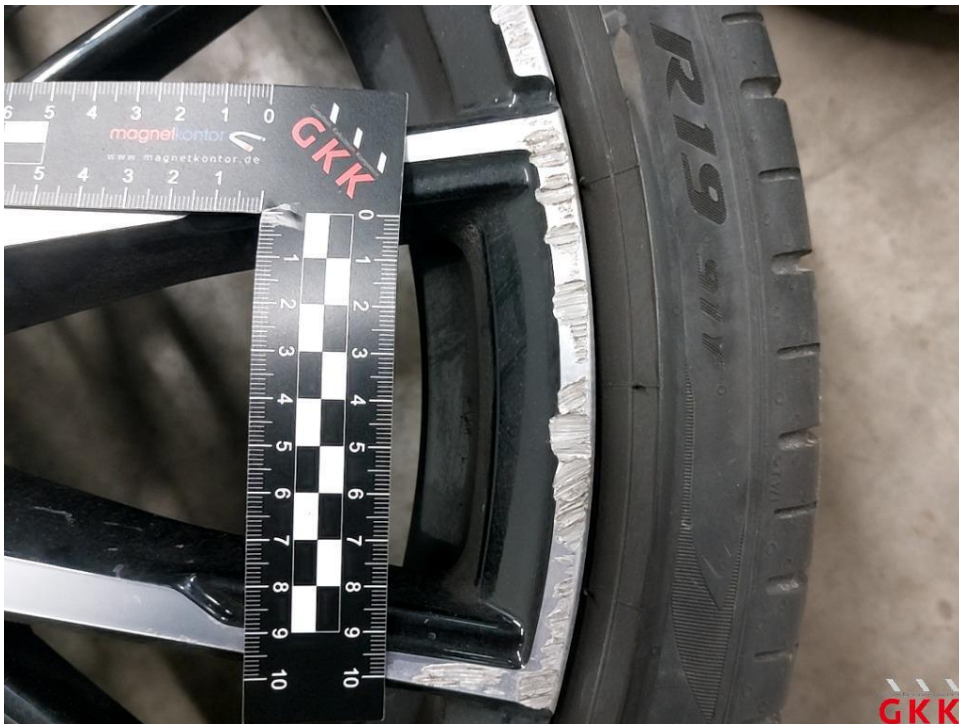
Bild 20 LM-Rad, 1 x beiliegend, beschädigt, ersetzen

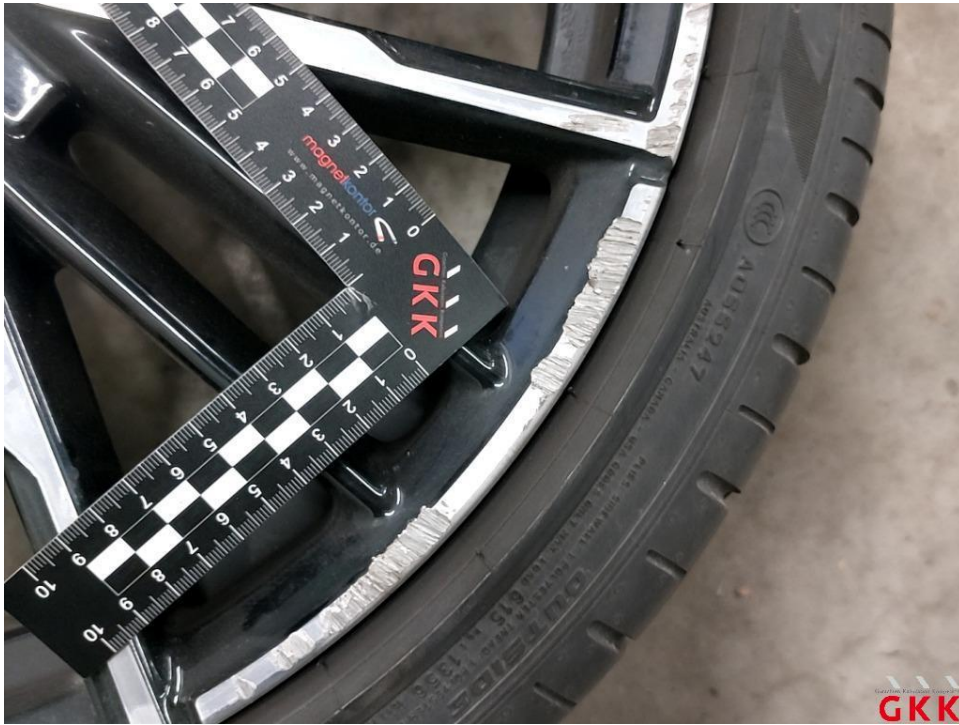
Bild 21 LM-Rad, 1 x beiliegend, beschädigt, ersetzen

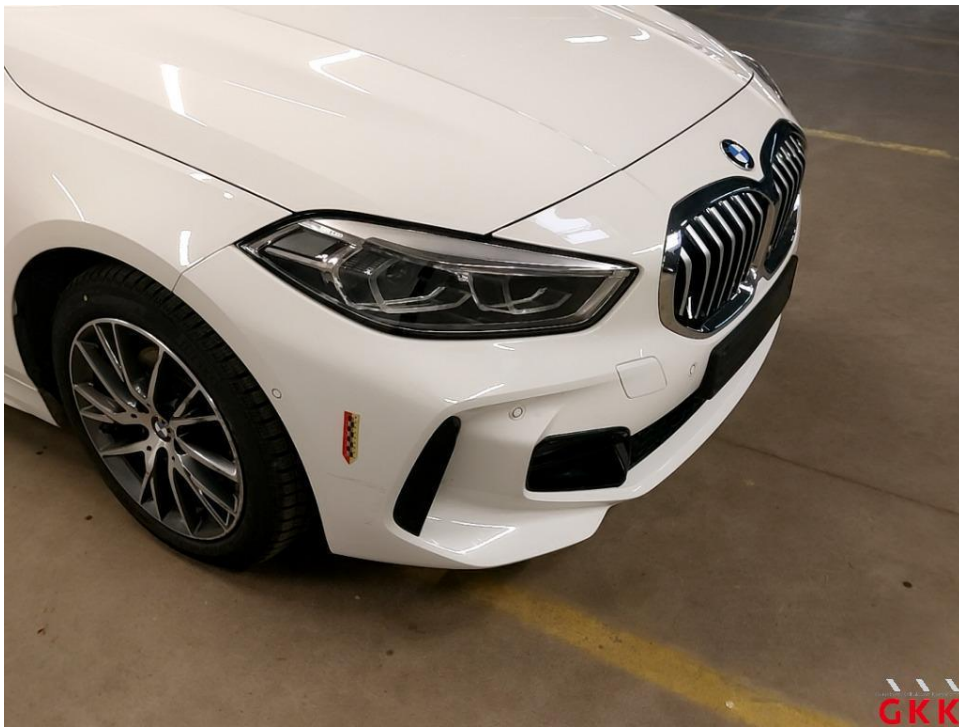
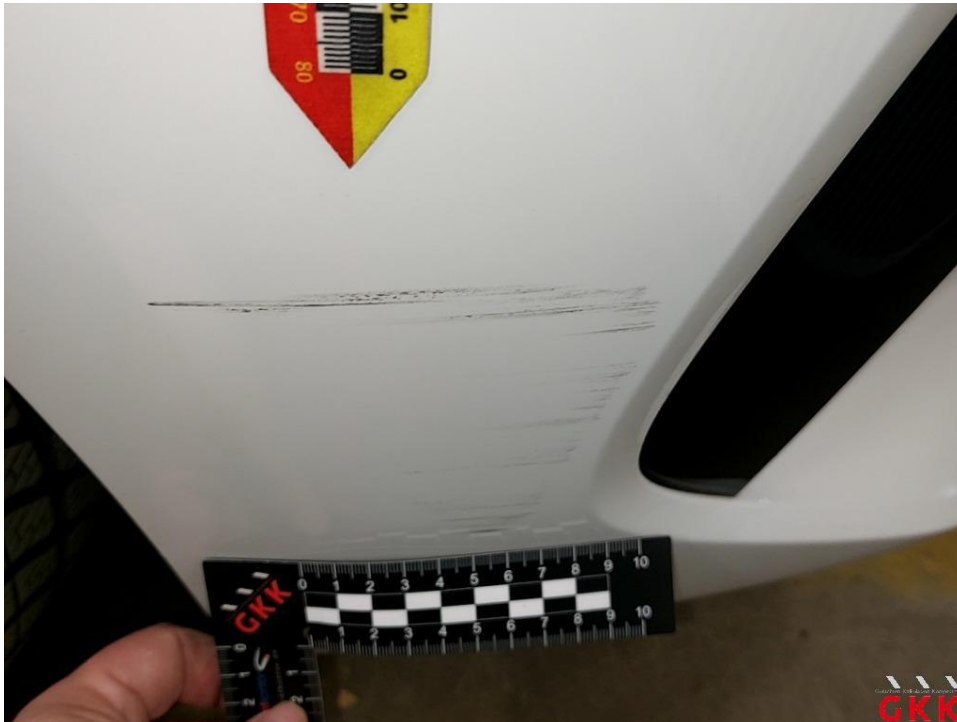
Front (Angaben ohne MwSt.)	Reparaturkosten	MW
Stoßfänger vorne Verkleidung -lackiert-, verkratzt, lackieren (Bild 22, Bild 23)	1032,50 €	567,88 €
Heck (Angaben ohne MwSt.)	Reparaturkosten	MW
Stoßfänger hinten Verkleidung -lackiert-, verkratzt, lackieren (Bild 26, Bild 27)	742,88 €	408,58 €
Reifen, Felgen, Radkappen (Angaben ohne MwSt.)	Reparaturkosten	MW
LM-Rad vorne rechts, verkratzt, ersetzen (Bild 24, Bild 25)	794,98 €	794,98 €
LM-Rad 1 x beiliegend, beschädigt, ersetzen (Bild 16, Bild 17, Bild 18)	794,98 €	794,98 €
LM-Rad 1 x beiliegend, beschädigt, ersetzen (Bild 19, Bild 20, Bild 21)	794,98 €	794,98 €
Sonstiges (Angaben ohne MwSt.)	Reparaturkosten	MW
Fahrzeug Front, Steinschlag, Gebrauchsspur	0,00 €	0,00 €

Bild 22 Stoßfänger vorne, Verkleidung -lackiert-, verkratzt, lackieren

Bild 23 Stoßfänger vorne, Verkleidung -lackiert-, verkratzt, lackieren

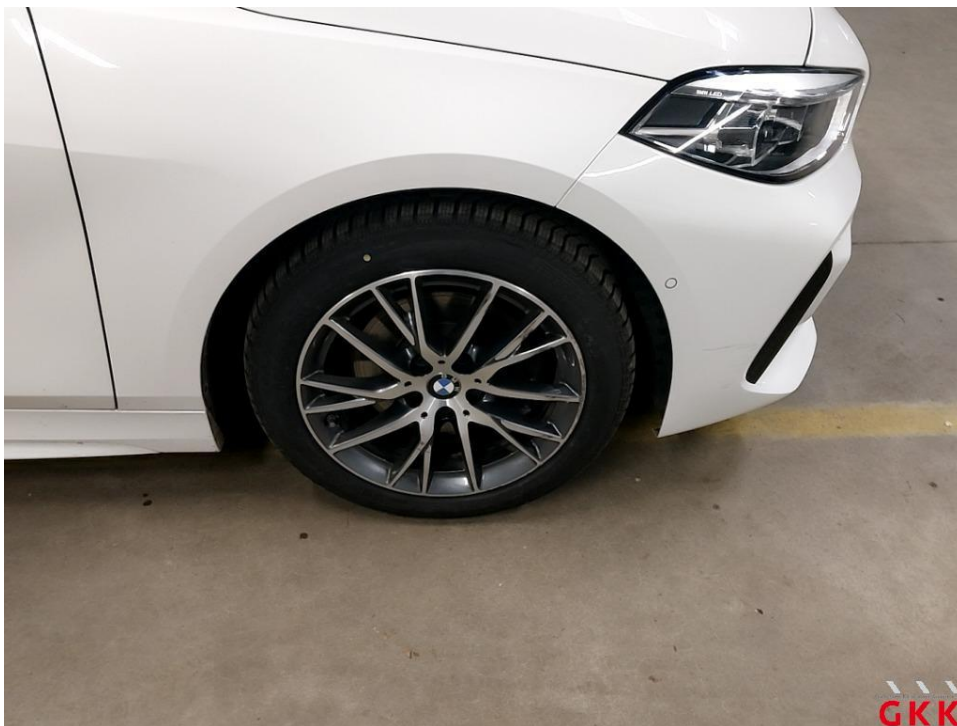
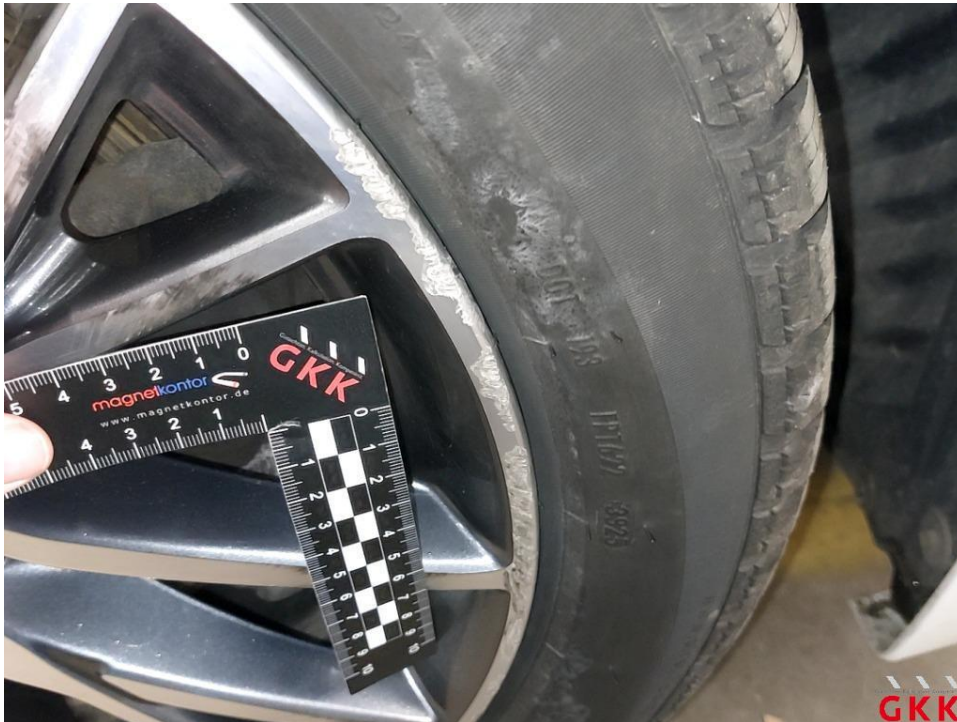
Bild 24 LM-Rad, vorne rechts, verkratzt, ersetzen

Bild 25 LM-Rad, vorne rechts, verkratzt, ersetzen

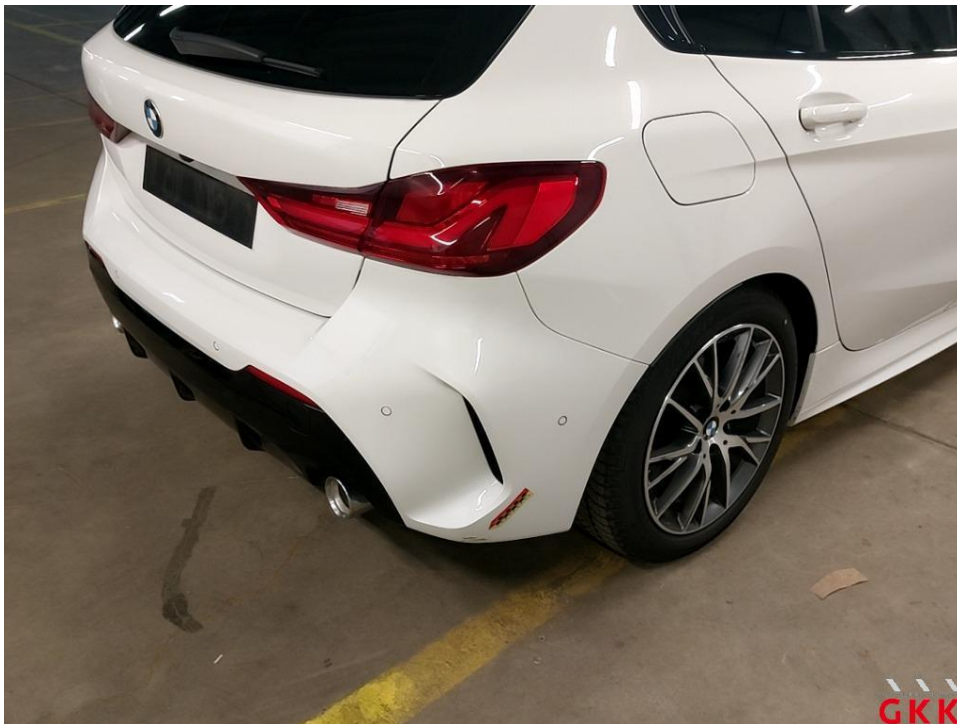
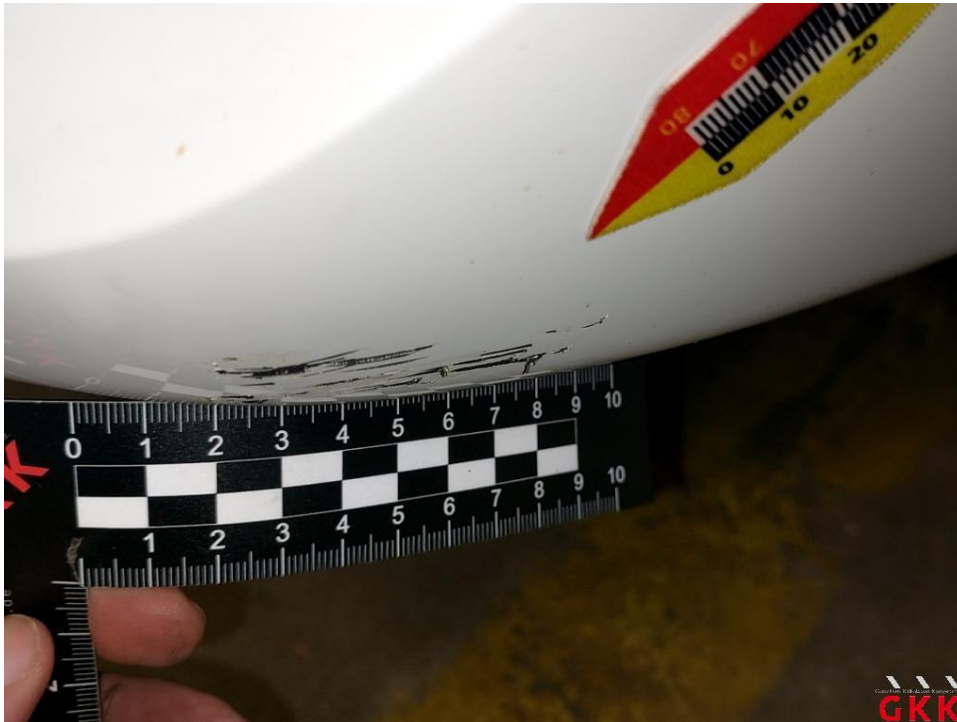
Bild 26 Stoßfänger hinten, Verkleidung -lackiert-, verkratzt, lackieren

Bild 27 Stoßfänger hinten, Verkleidung -lackiert-, verkratzt, lackieren
