## Zustandsbericht

| Besichtigungsdatum | 17.07.2026 |

| Kennzeichen | OD-MX 6255 | Fzg.-Ident.-Nummer | WV1ZZZ7HZMH015915 |
| Typ | Transporter 2,0 TDI BMT lang<br>Kastenwagen | Fahrzeugart | Transporter |

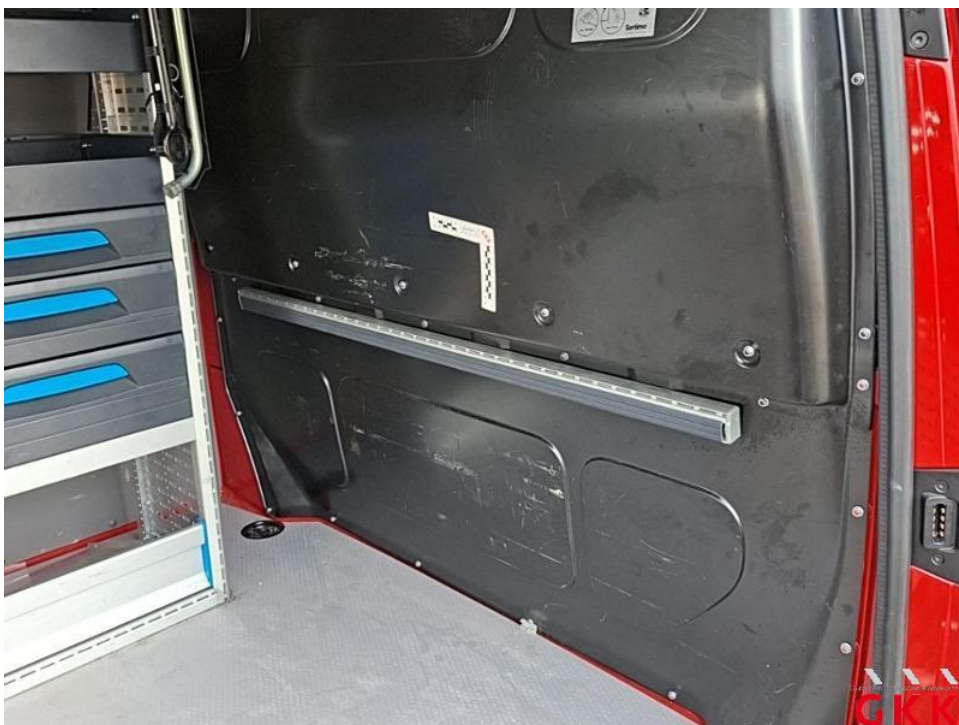
Trennwand, verkratzt (Bild 12, Bild 13)

Bild 12. Trennwand, verkratzt, Spotlackieren

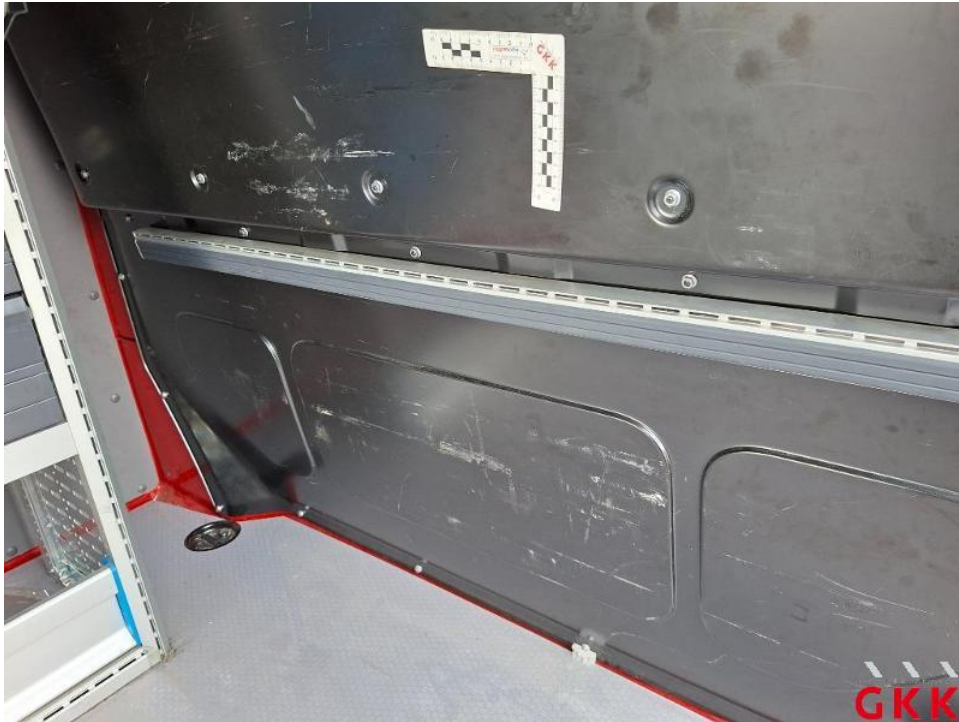
Bild 13. Trennwand, verkratzt, Spotlackieren

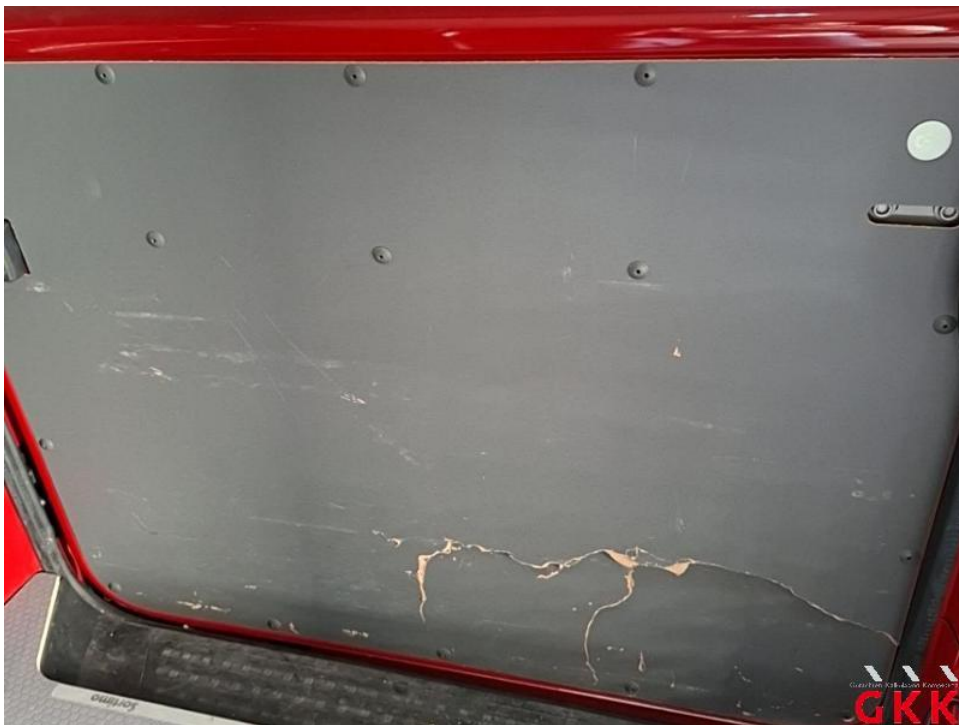
Schiebetür rechts Innenverkleidung, beschädigt (Bild 14, Bild 15)

Bild 14. Schiebetür rechts, Innenverkleidung, beschädigt, ersetzen

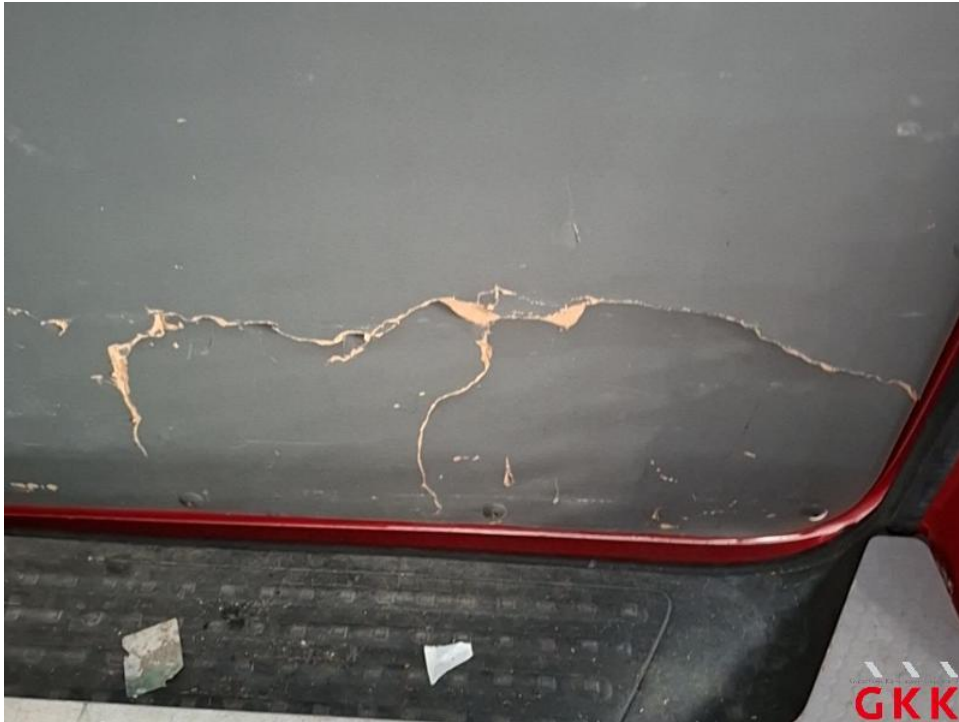
Bild 15. Schiebetür rechts, Innenverkleidung, beschädigt, ersetzen

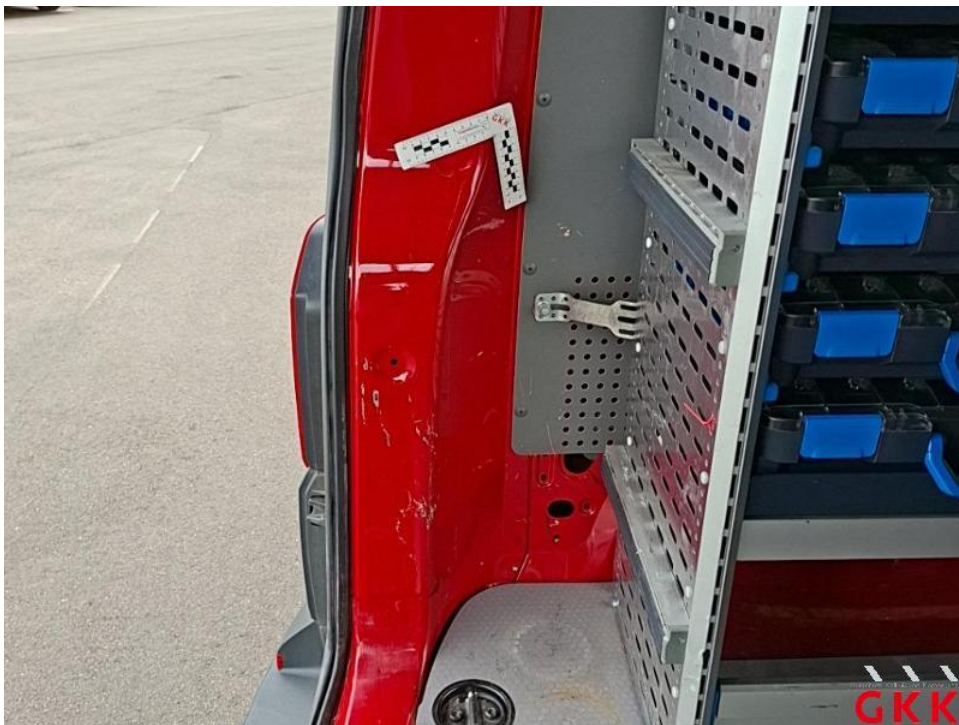
D- Säule links, verkratzt (Bild 16, Bild 17)

Bild 16. D- Säule links, verkratzt, lackieren

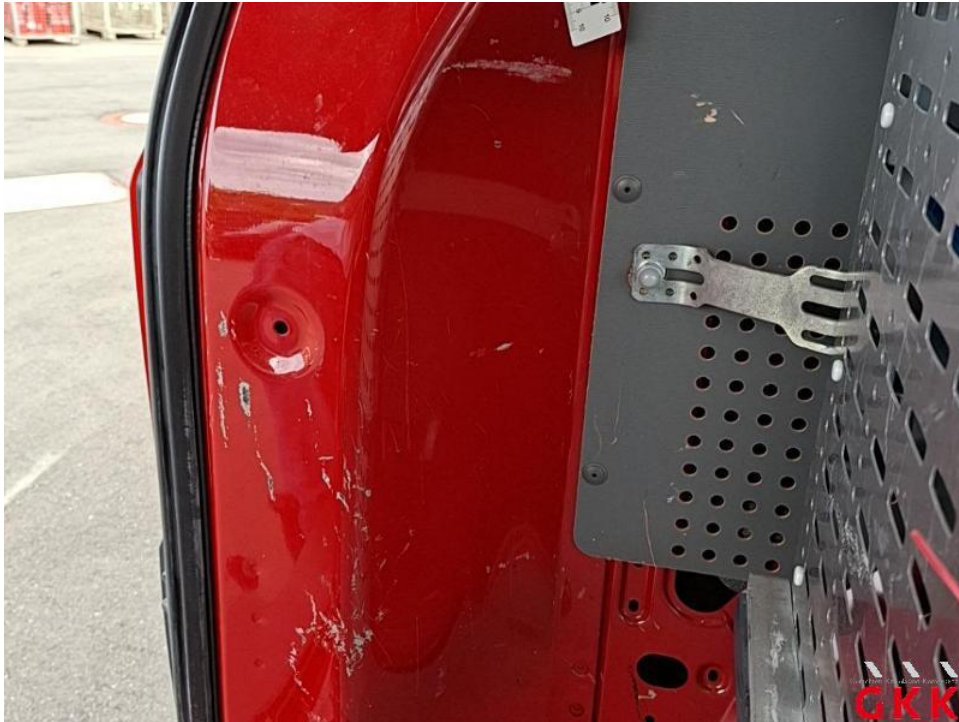
Bild 17. D- Säule links, verkratzt, lackieren

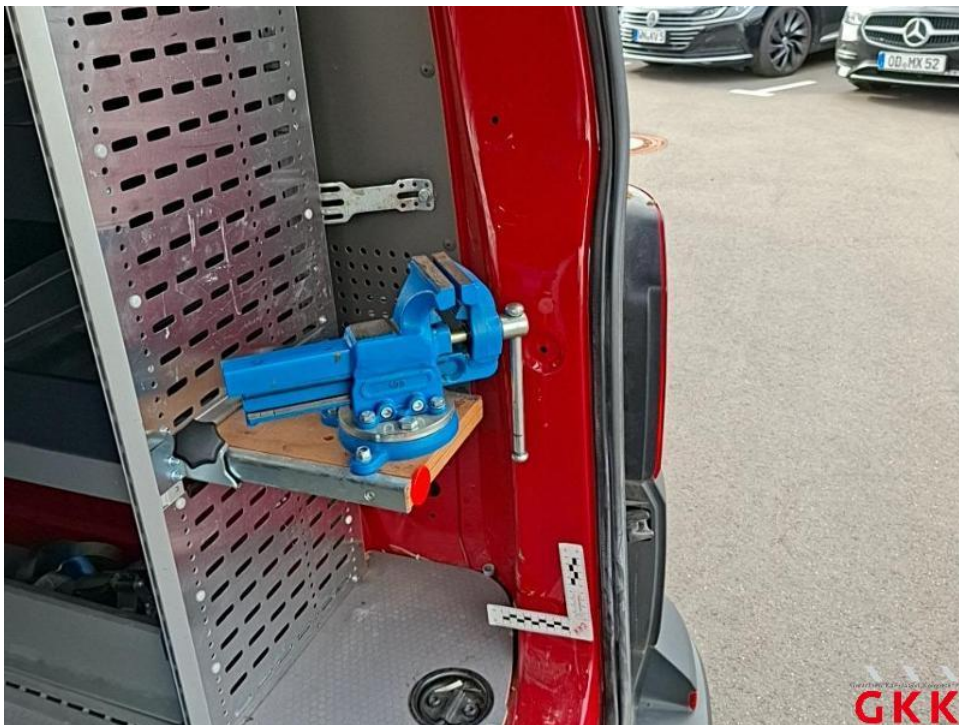
D- Säule rechts, verkratzt (Bild 18, Bild 19, Bild 20)

Bild 18. D- Säule rechts, verkratzt, lackieren

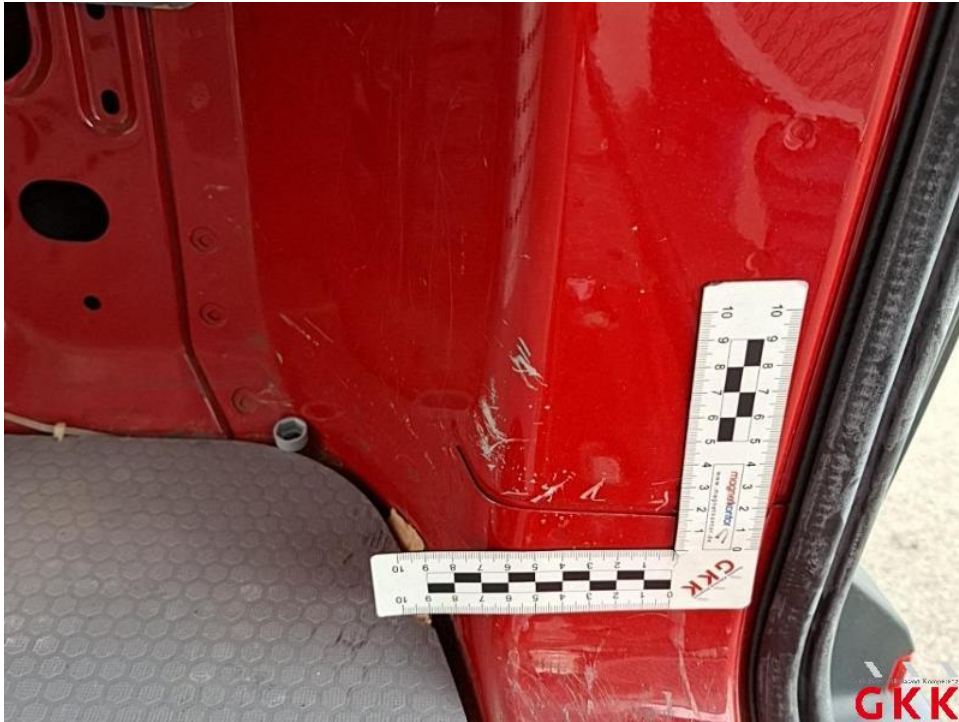
Bild 19. D- Säule rechts, verkratzt, lackieren

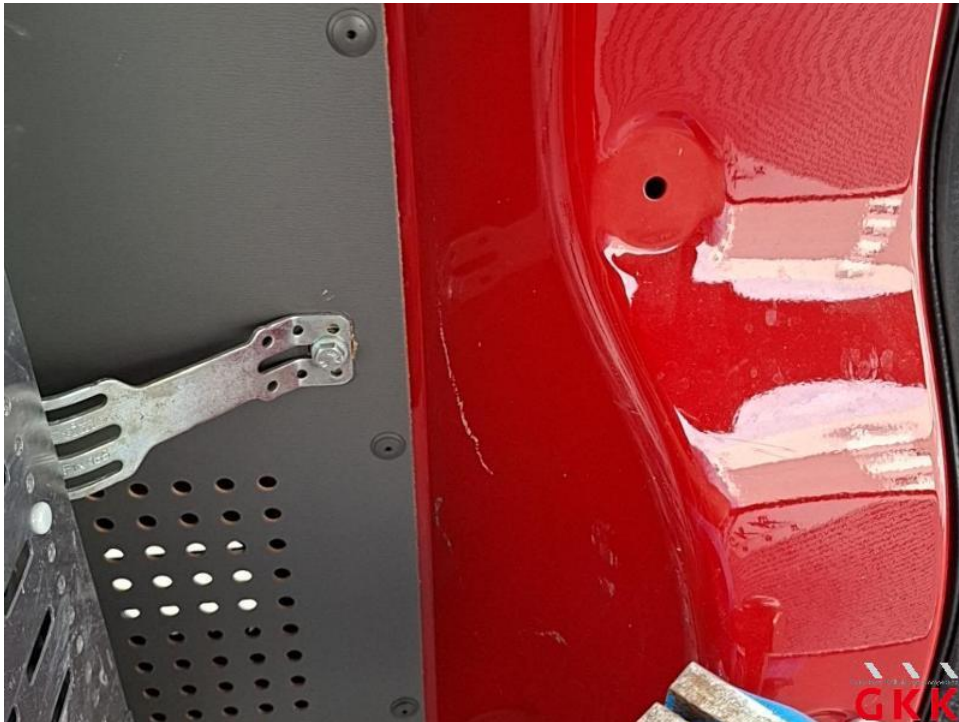
Bild 20. D- Säule rechts, verkratzt, lackieren

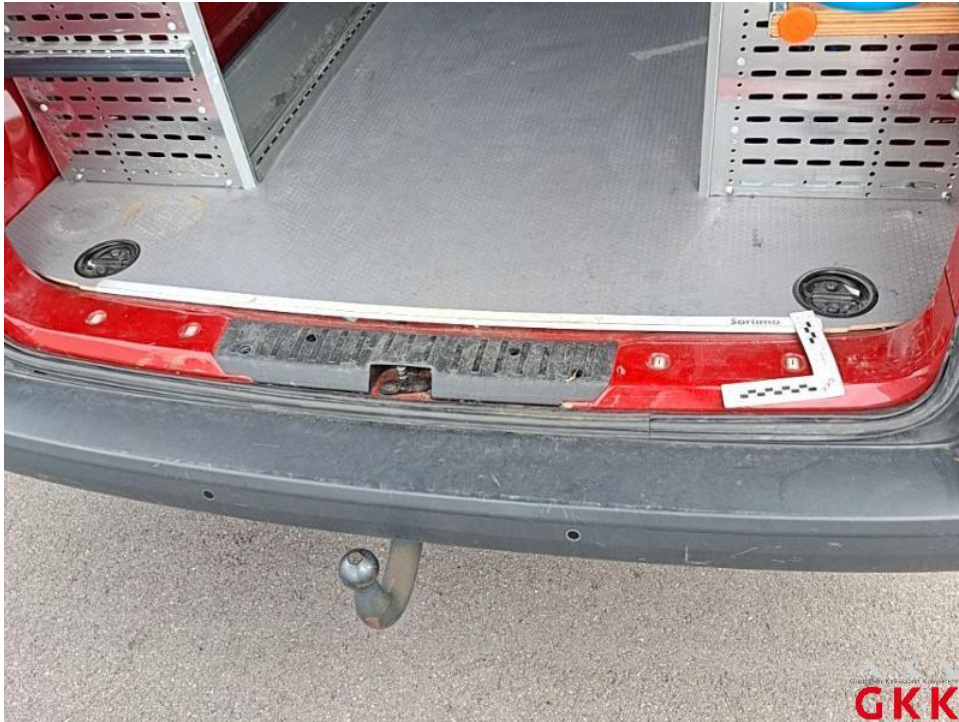
Ladekante, verkratzt (Bild 21, Bild 22, Bild 23)

Bild 21. Ladekante, verkratzt, lackieren

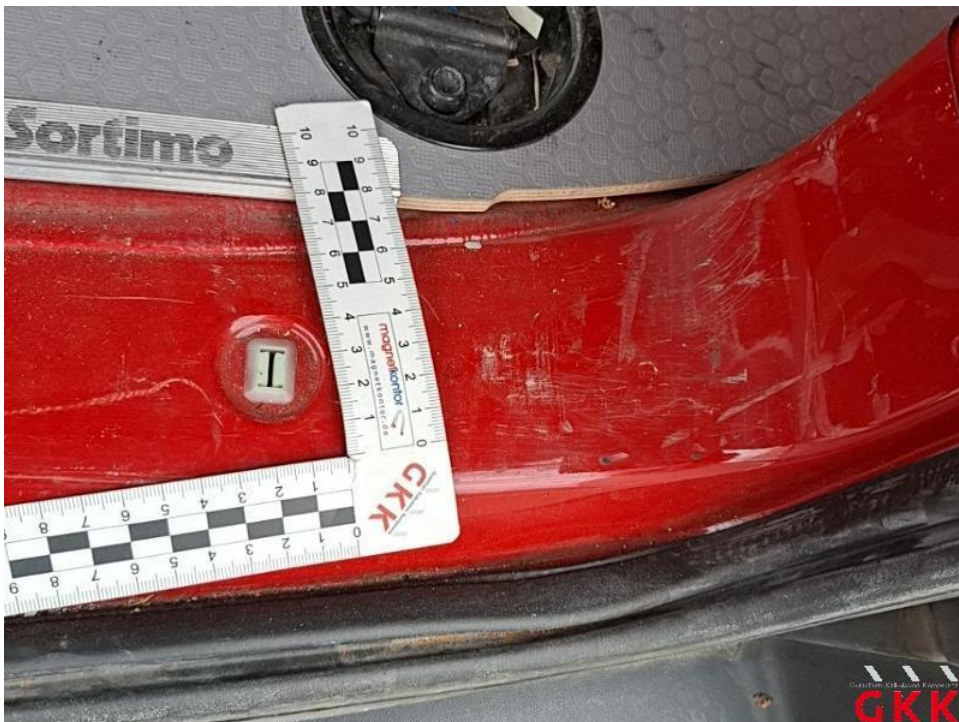
Bild 22. Ladekante, verkratzt, lackieren

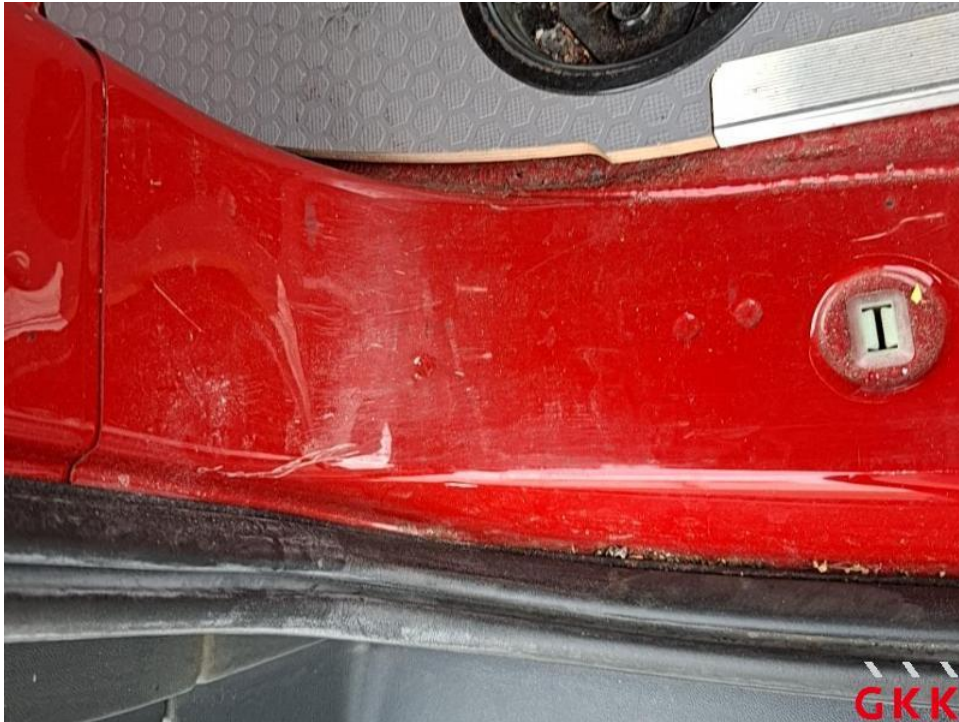
Bild 23. Ladekante, verkratzt, lackieren

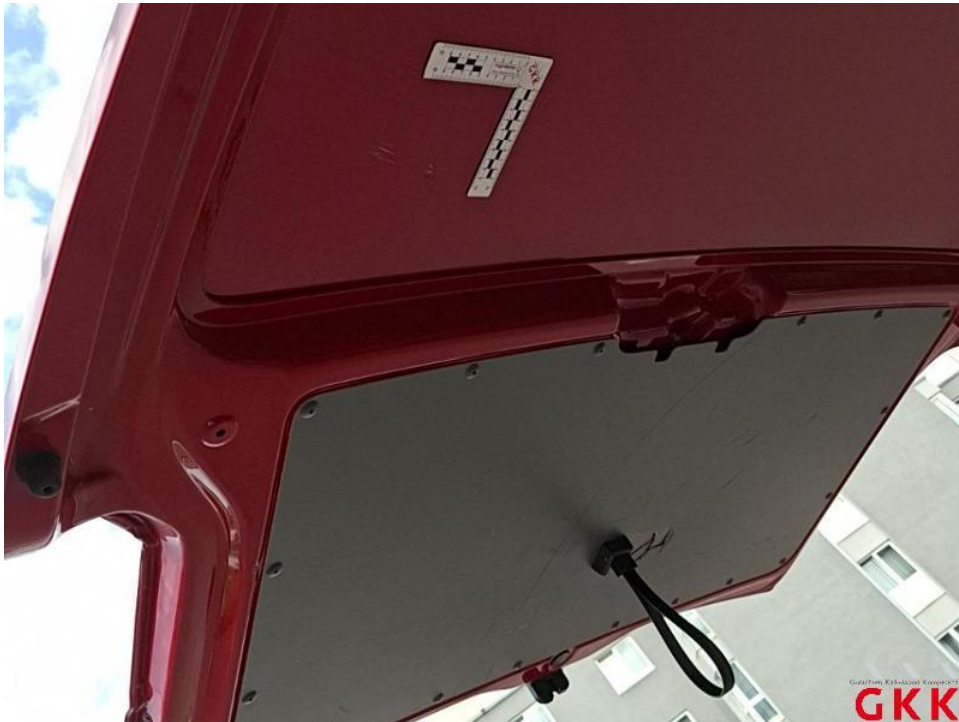
Heckklappe innen, beschädigt (Bild 24, Bild 25, Bild 26)

Bild 24. Heckklappe, innen, beschädigt, instand setzen - lackieren

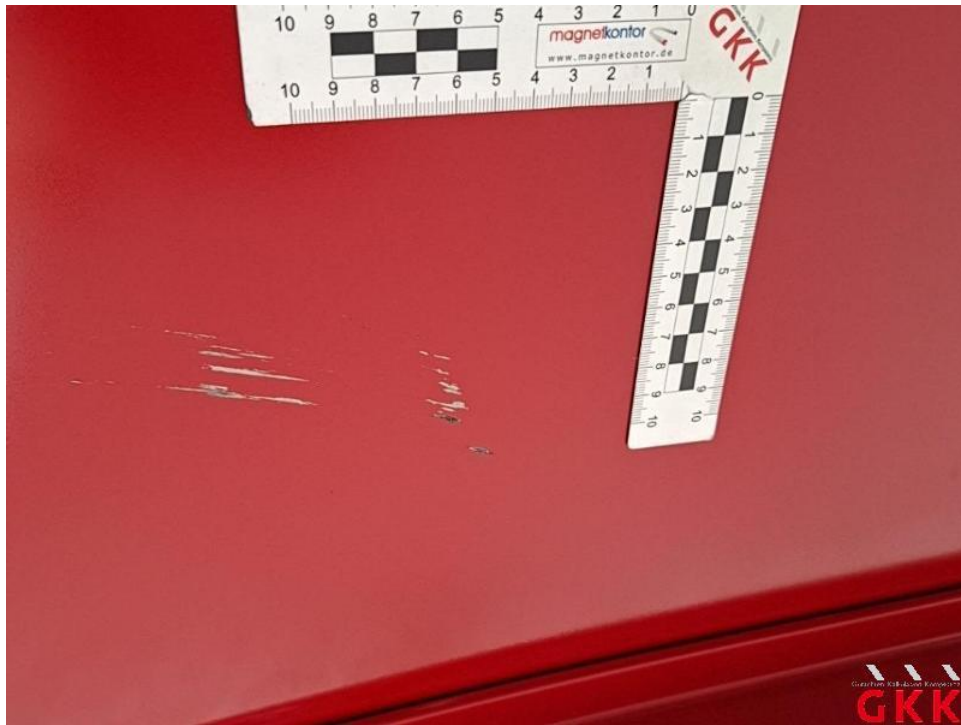
Bild 25. Heckklappe, innen, beschädigt, instand setzen - lackieren

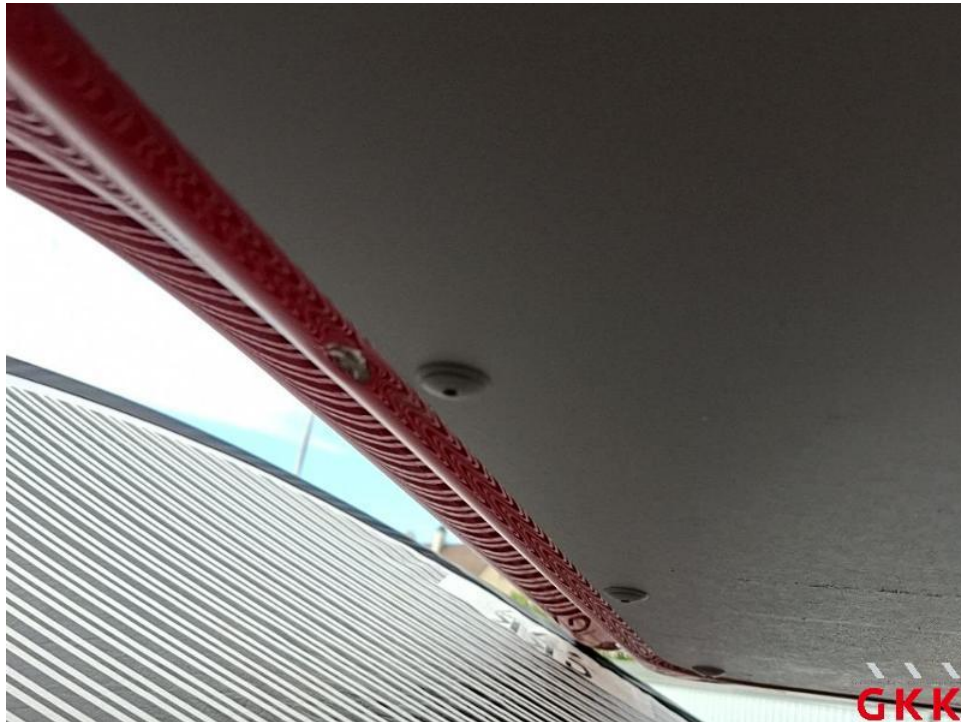
Bild 26. Heckklappe, innen, beschädigt, instand setzen - lackieren

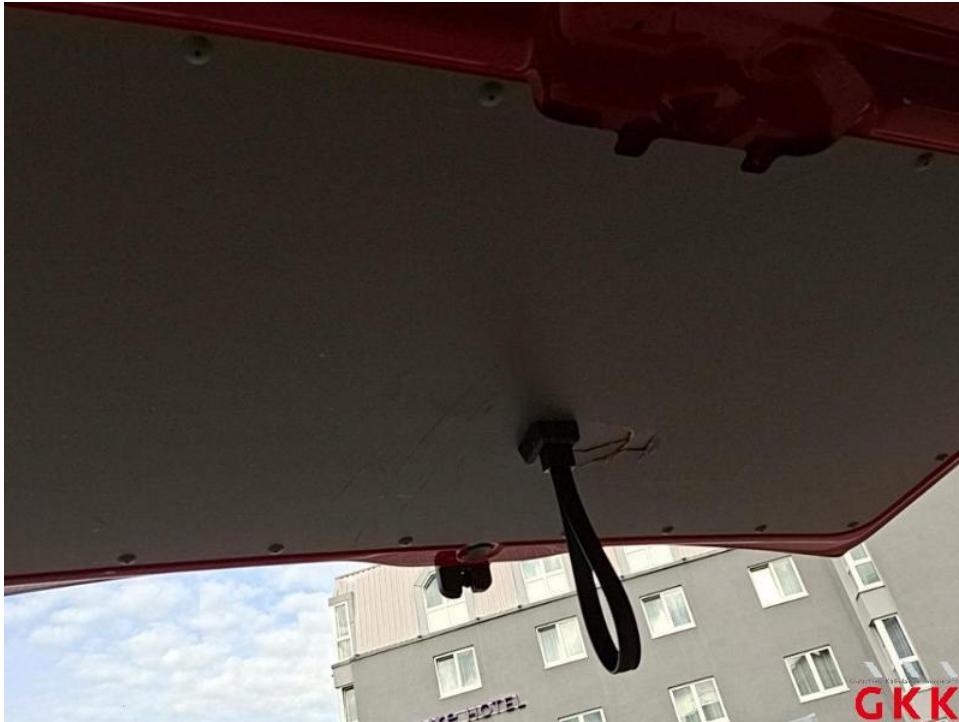
Heckklappe Innenverkleidung, beschädigt (Bild 27, Bild 28)

Bild 27. Heckklappe, Innenverkleidung, beschädigt, ersetzen

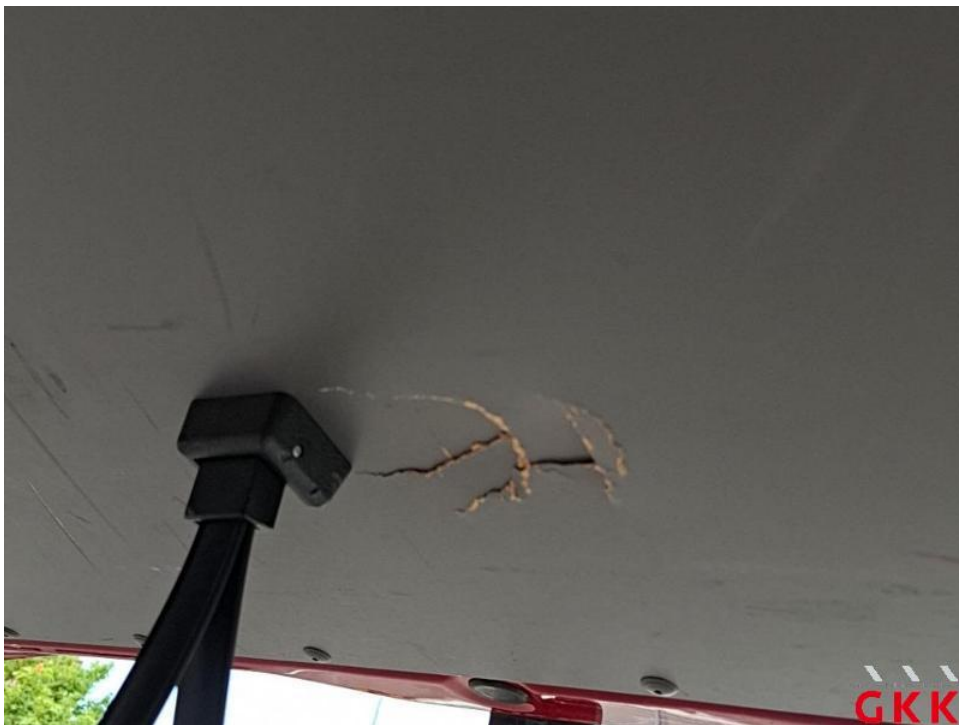
Bild 28. Heckklappe, Innenverkleidung, beschädigt, ersetzen

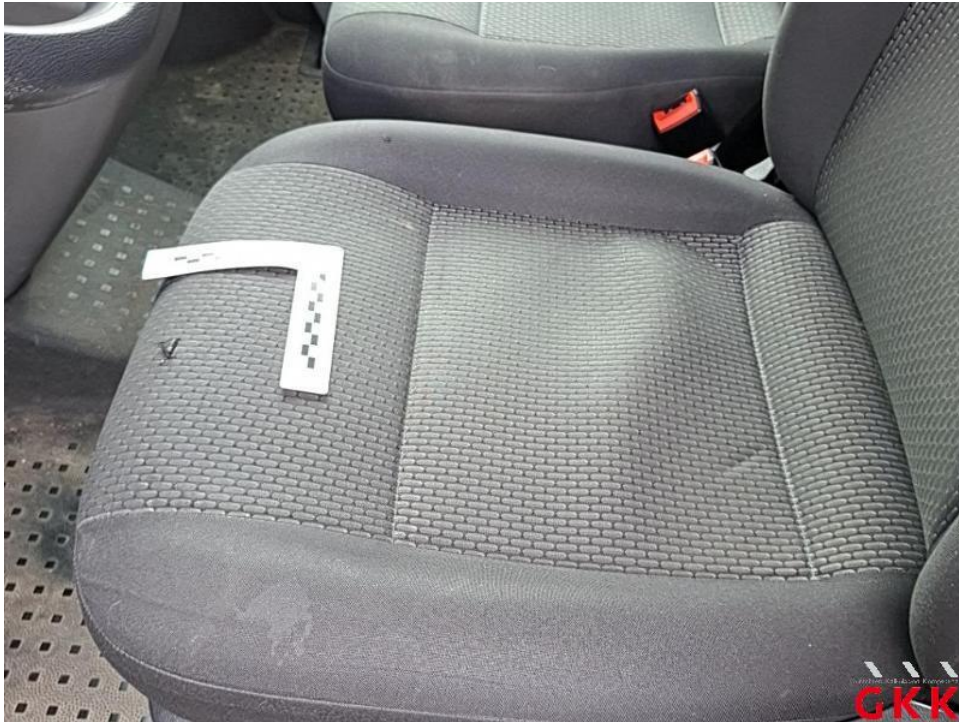
Sitz vorne links Bezug Sitzkissen -Stoff-, beschädigt (Bild 29, Bild 30)

Bild 29. Sitz vorne links, Bezug Sitzkissen -Stoff-, beschädigt, ersetzen

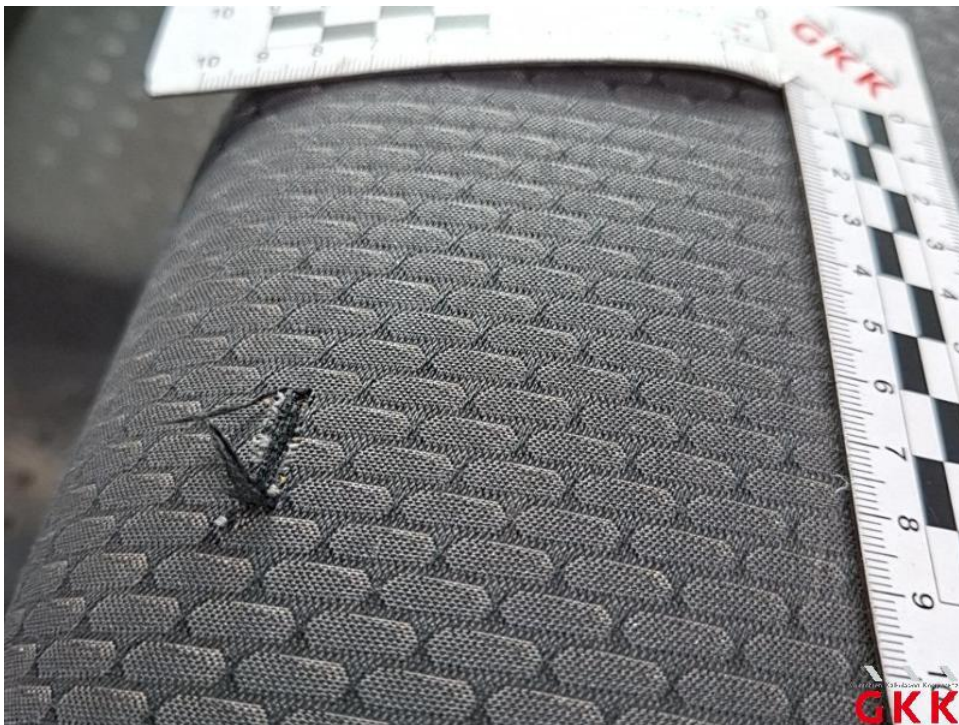
Bild 30. Sitz vorne links, Bezug Sitzkissen -Stoff-, beschädigt, ersetzen

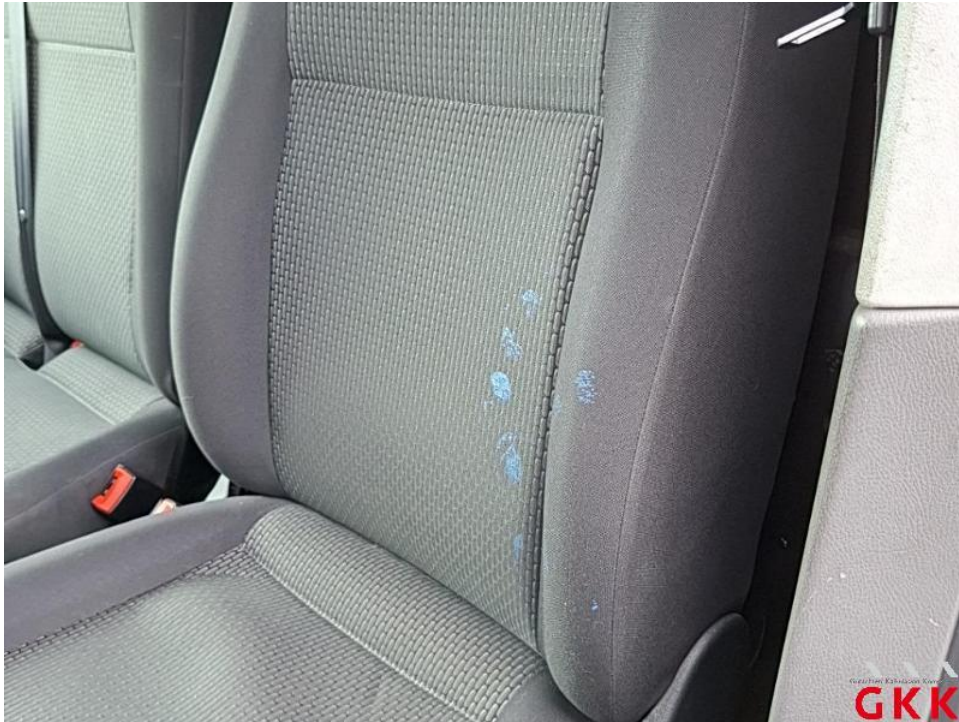
Sitz vorne links Bezug Rückenlehne -Stoff-, verschmutzt (Bild 31, Bild 32)

Bild 31. Sitz vorne links, Bezug Rückenlehne -Stoff-, verschmutzt, ersetzen

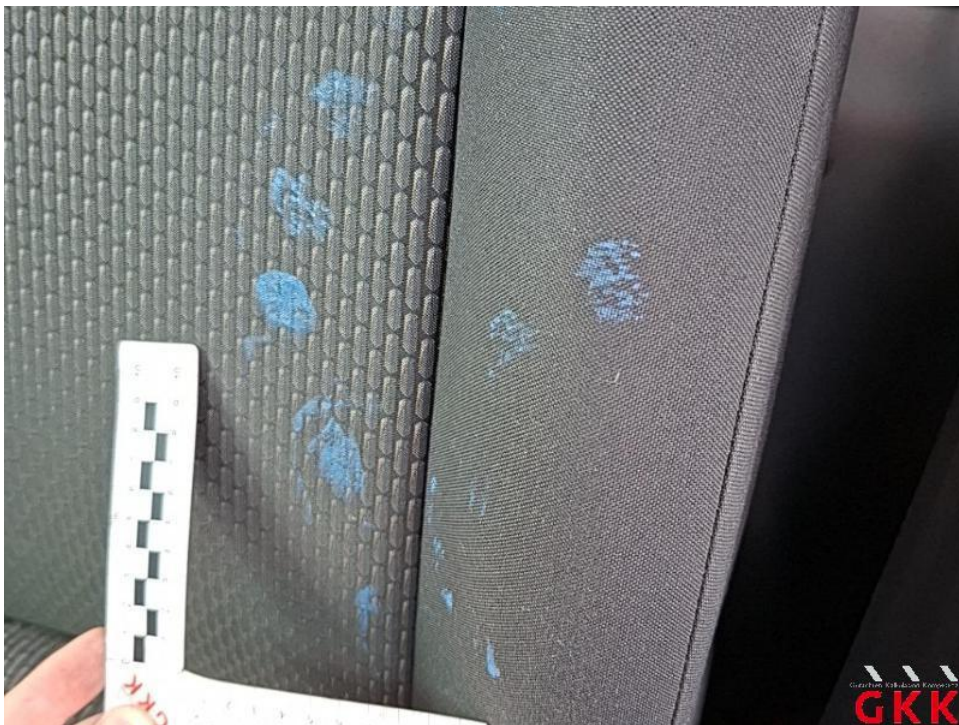
Bild 32. Sitz vorne links, Bezug Rückenlehne -Stoff-, verschmutzt, ersetzen

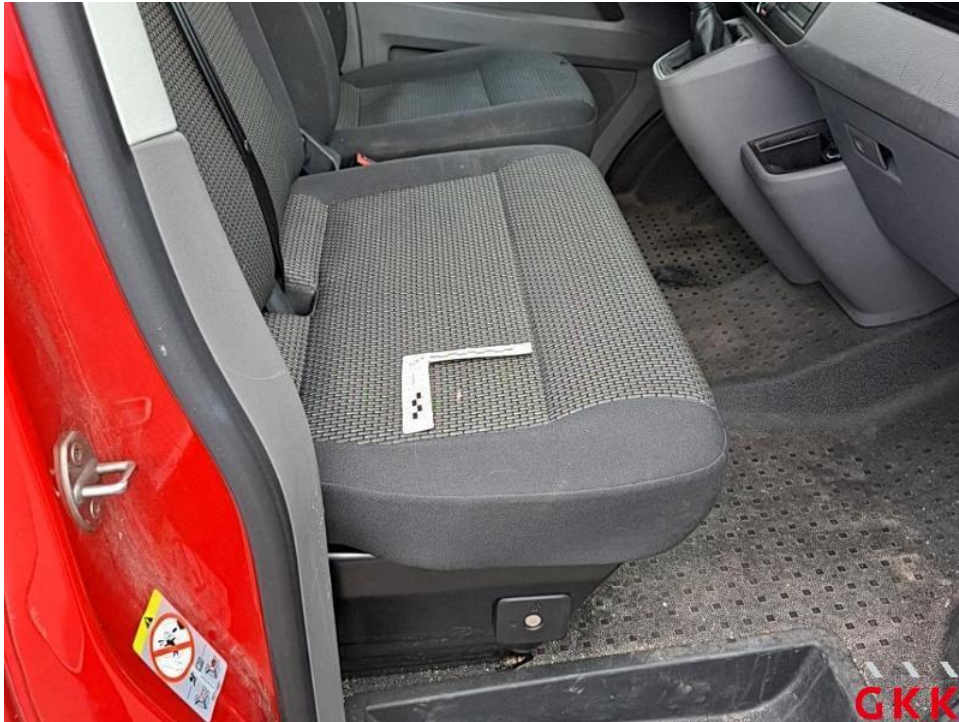
Sitz vorne rechts Bezug Sitzkissen -Stoff-, verschmutzt (Bild 33, Bild 34)

Bild 33. Sitz vorne rechts, Bezug Sitzkissen -Stoff-, verschmutzt, reinigen

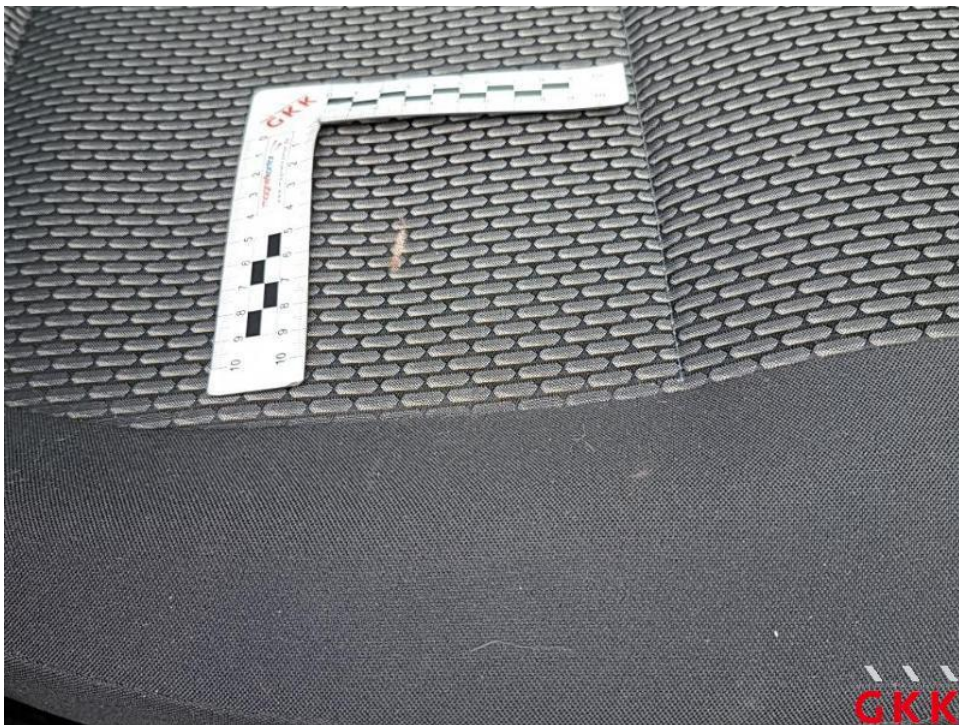
Bild 34. Sitz vorne rechts, Bezug Sitzkissen -Stoff-, verschmutzt, reinigen

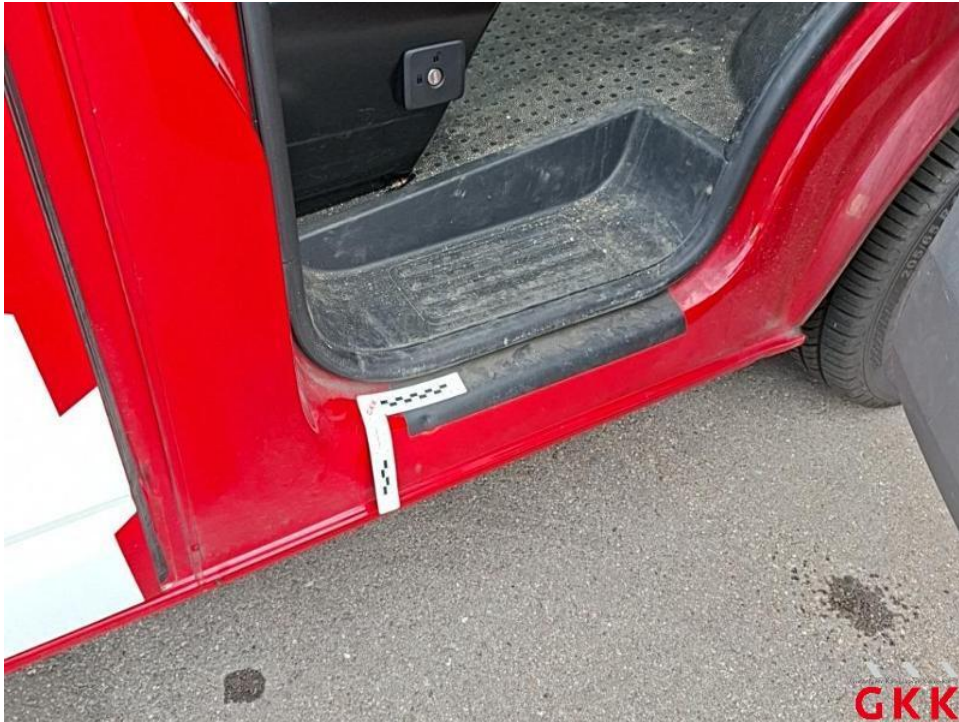
Tür vorne rechts Einstieg, beschädigt (Bild 35, Bild 36)

Bild 35. Tür vorne rechts, Einstieg, beschädigt, instand setzen - lackieren

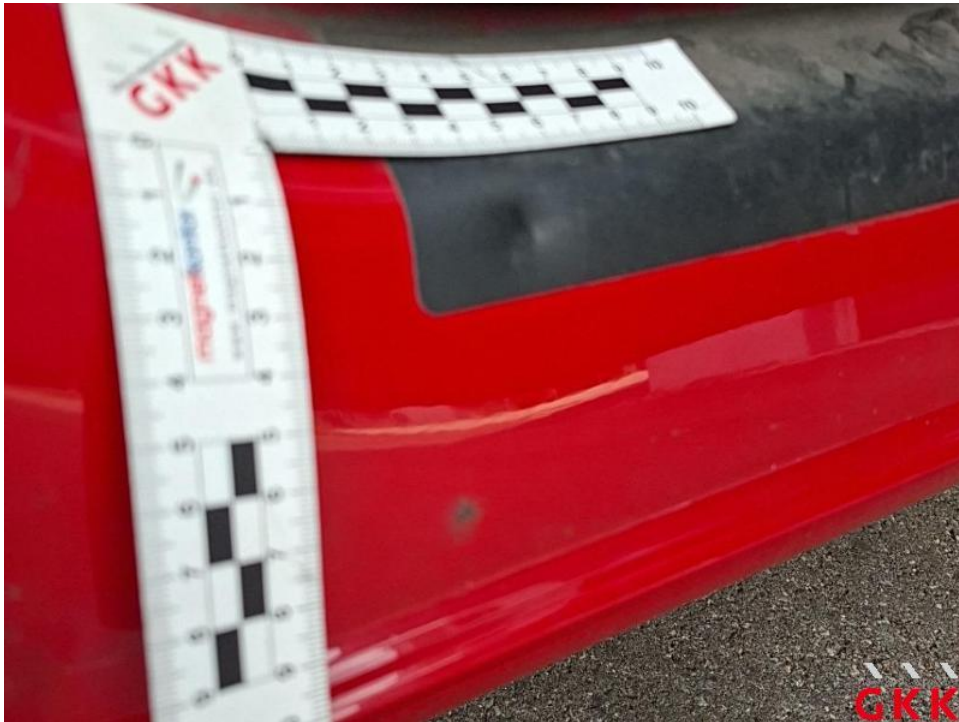
Bild 36. Tür vorne rechts, Einstieg, beschädigt, instand setzen - lackieren

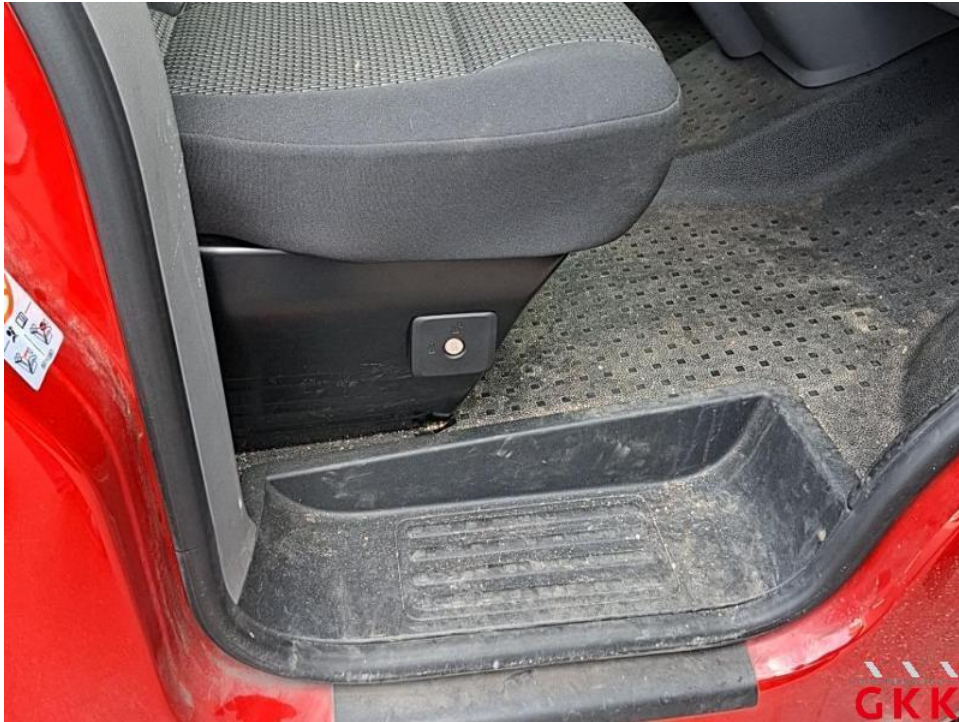
2x Schlüssel für Sitzbank rechts Verriegelung, fehlt (Bild 37, Bild 38)

Bild 37. 2x Schlüssel für Sitzbank rechts Verriegelung, fehlt, ersetzen

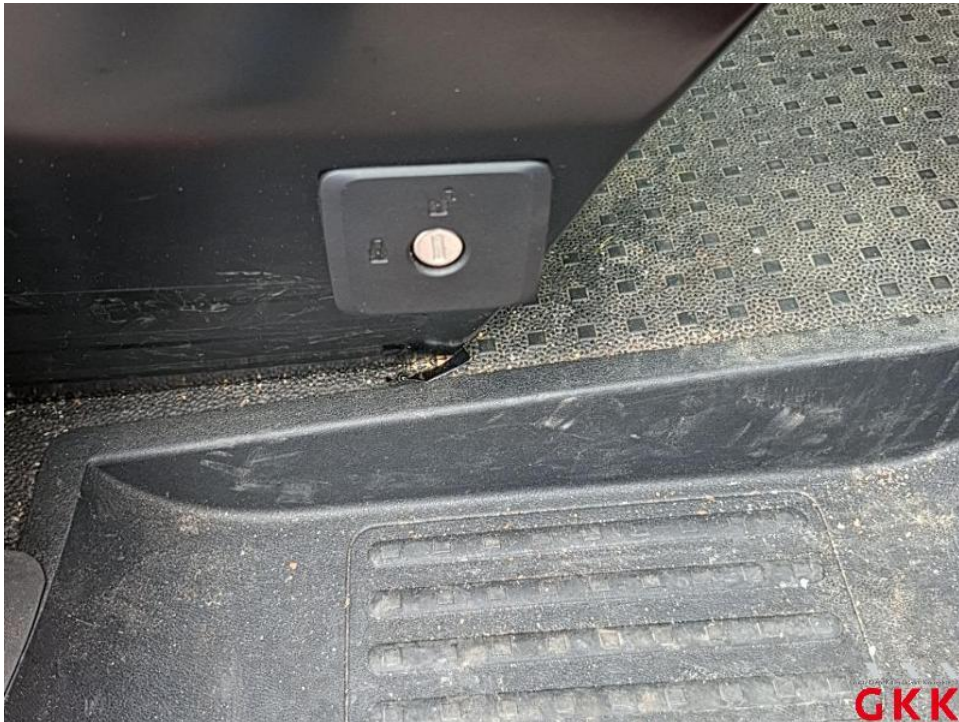
Bild 38. 2x Schlüssel für Sitzbank rechts Verriegelung, fehlt, ersetzen

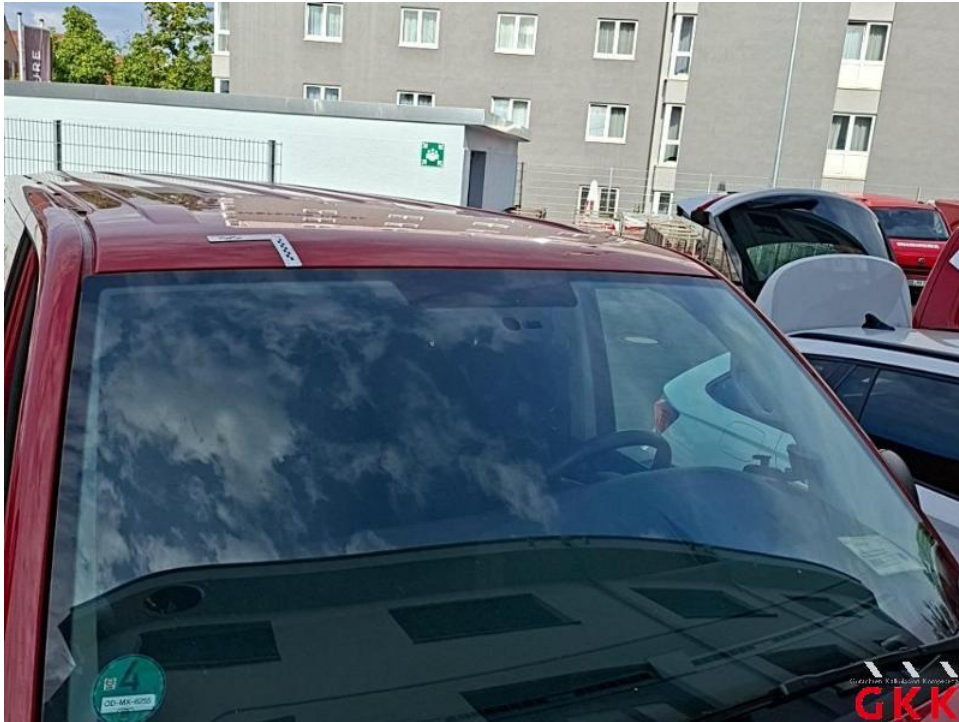
Dach, beschädigt (Bild 39, Bild 40, Bild 41)

Bild 39. Dach, beschädigt, instand setzen - lackieren

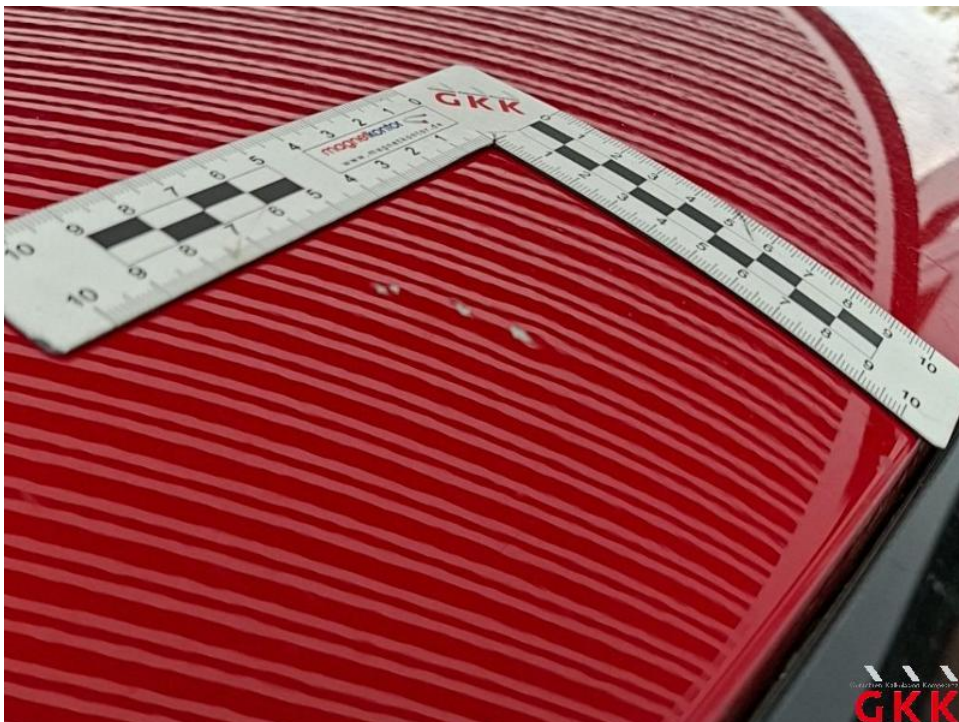
Bild 40. Dach, beschädigt, instand setzen - lackieren

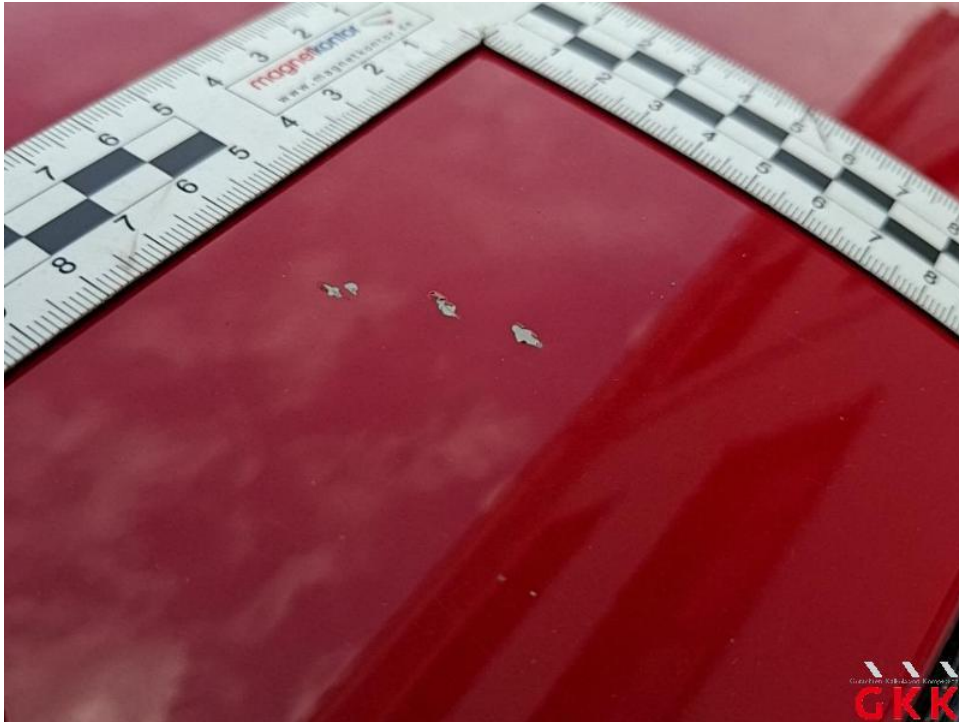
Bild 41. Dach, beschädigt, instand setzen - lackieren

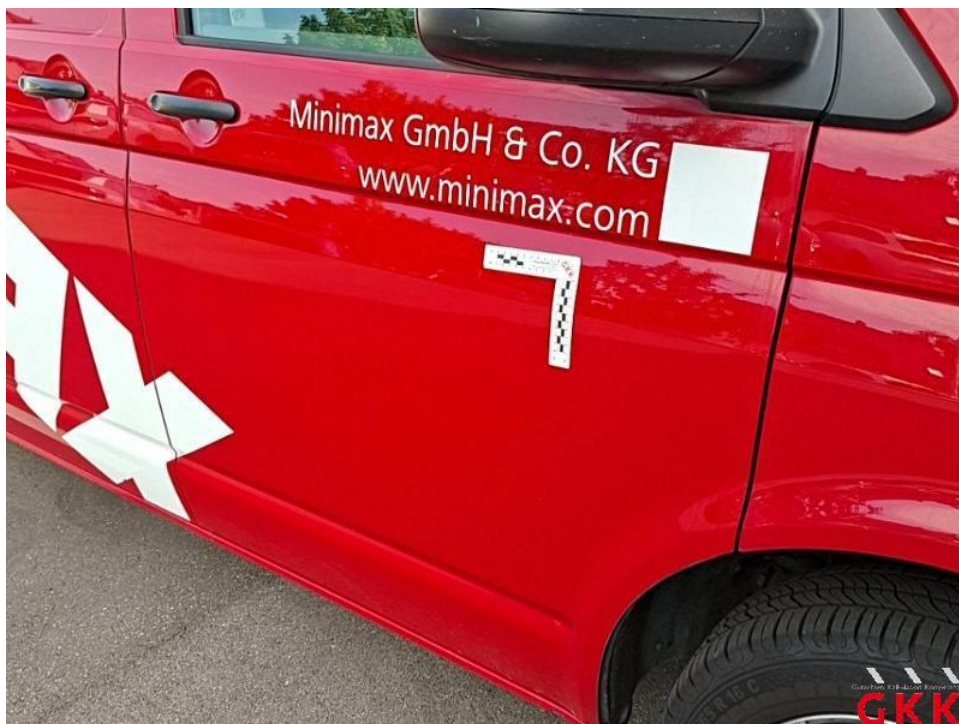
Tür vorne rechts, beschädigt (Bild 42, Bild 43, Bild 44)

Bild 42. Tür vorne rechts, beschädigt, instand setzen - lackieren

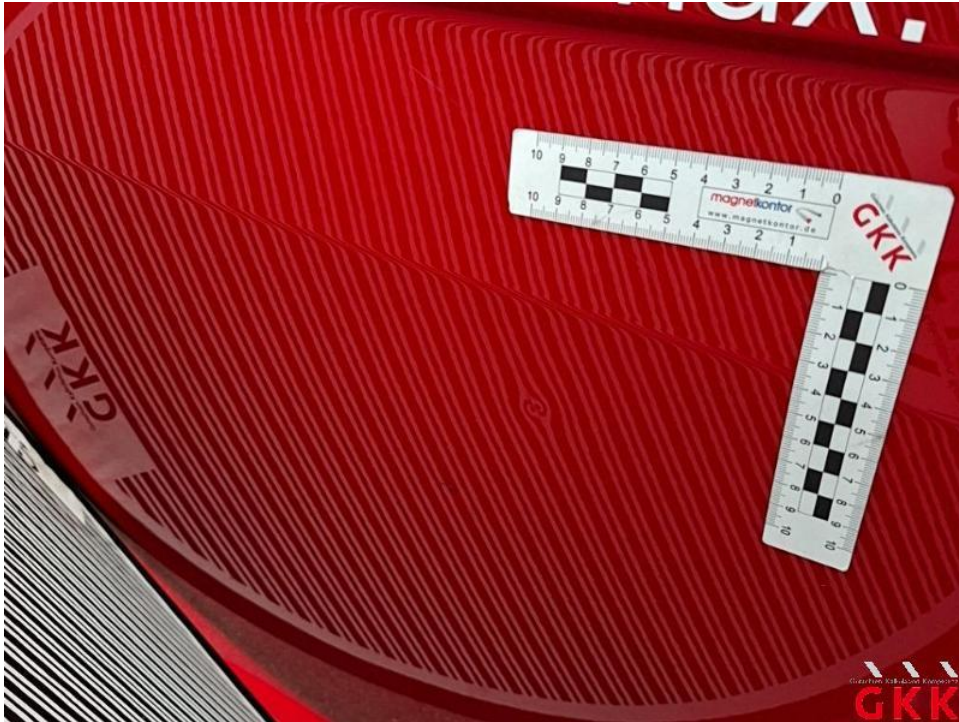
Bild 43. Tür vorne rechts, beschädigt, instand setzen - lackieren
