## Zustandsbericht

| Besichtigungsdatum | 17.07.2026 |

| Kennzeichen | OD-MX 6255 | Fzg.-Ident.-Nummer | WV1ZZZ7HZMH015915 |
| Typ | Transporter 2,0 TDI BMT lang<br>Kastenwagen | Fahrzeugart | Transporter |

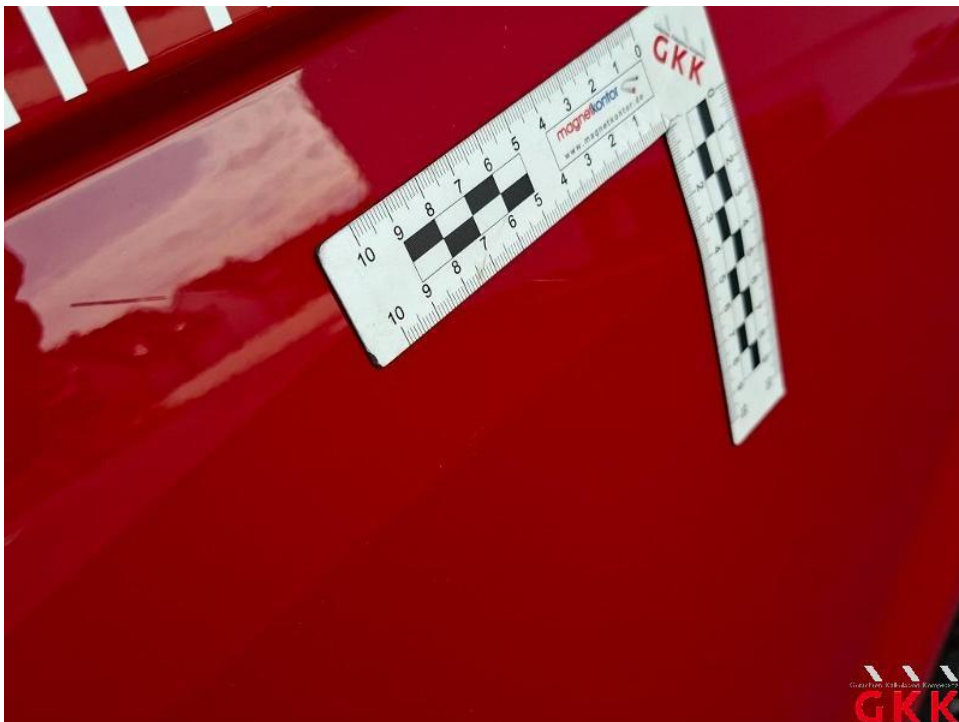
Tür vorne rechts, beschädigt (Bild 42, Bild 43, Bild 44)

Bild 44. Tür vorne rechts, beschädigt, instand setzen - lackieren

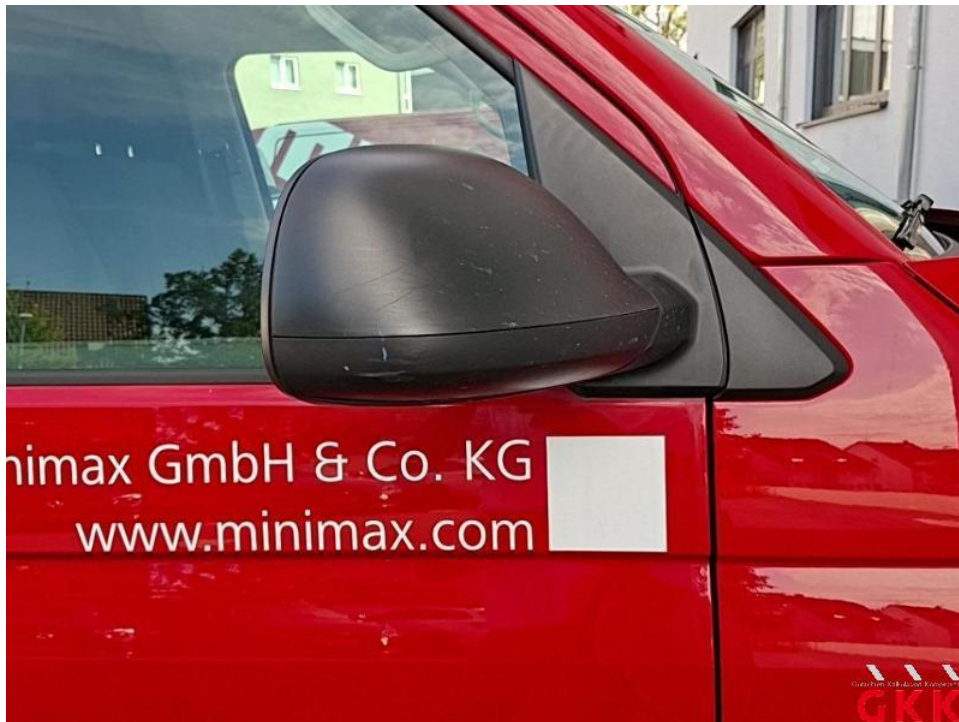
Spiegelgehäuse rechts Blende -unlackiert-, verkratzt (Bild 45, Bild 46)

Bild 45. Spiegelgehäuse rechts, Blende -unlackiert-, verkratzt, ersetzen

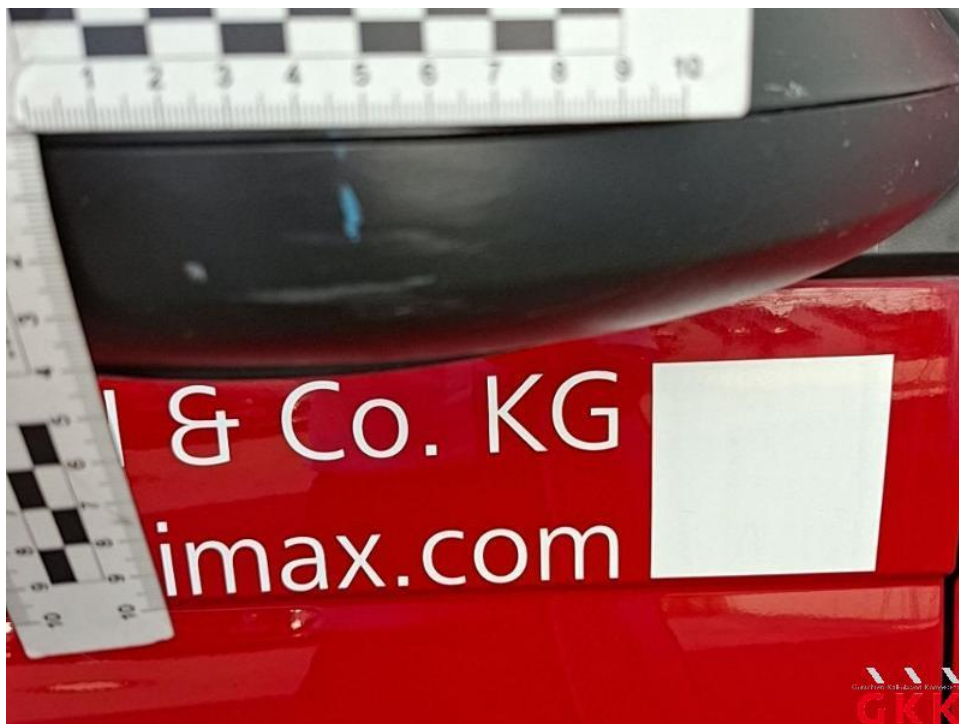
Bild 46. Spiegelgehäuse rechts, Blende -unlackiert-, verkratzt, ersetzen

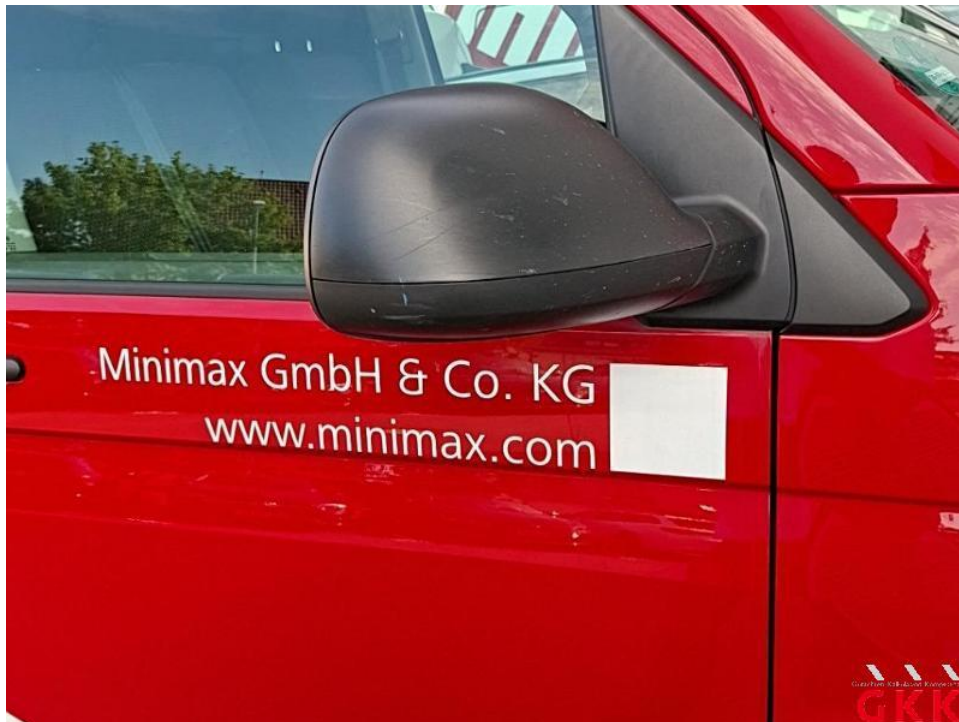
Spiegelgehäuse rechts Kappe -unlackiert-, verkratzt (Bild 47, Bild 48)

Bild 47. Spiegelgehäuse rechts, Kappe -unlackiert-, verkratzt, ersetzen

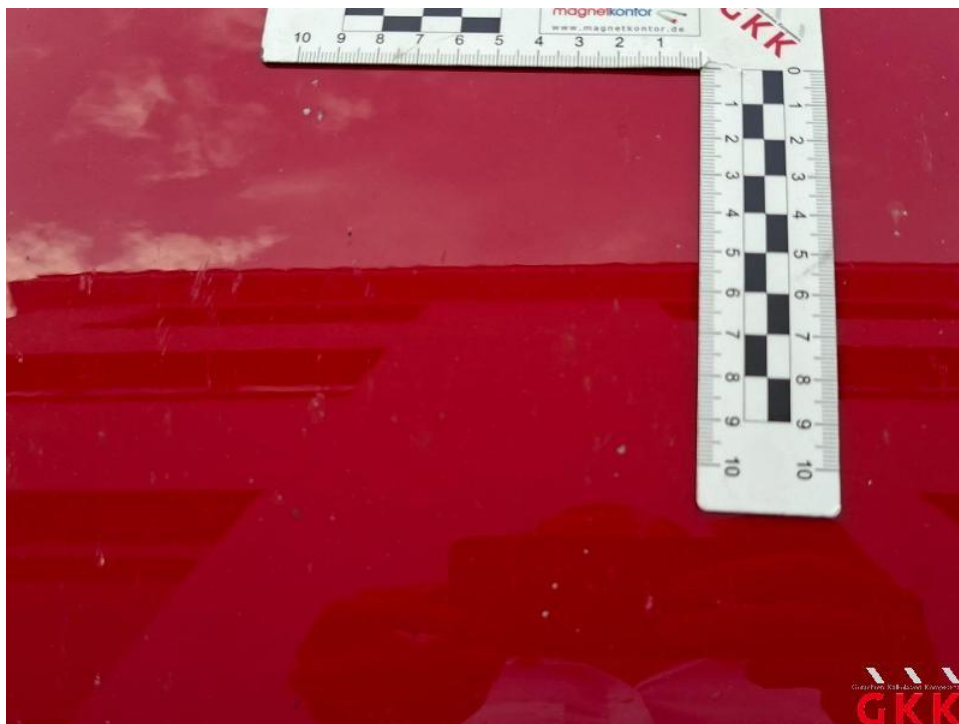
Motorhaube, Steinschlag (Bild 49, Bild 50)

Bild 50. Motorhaube, Steinschlag, lackieren

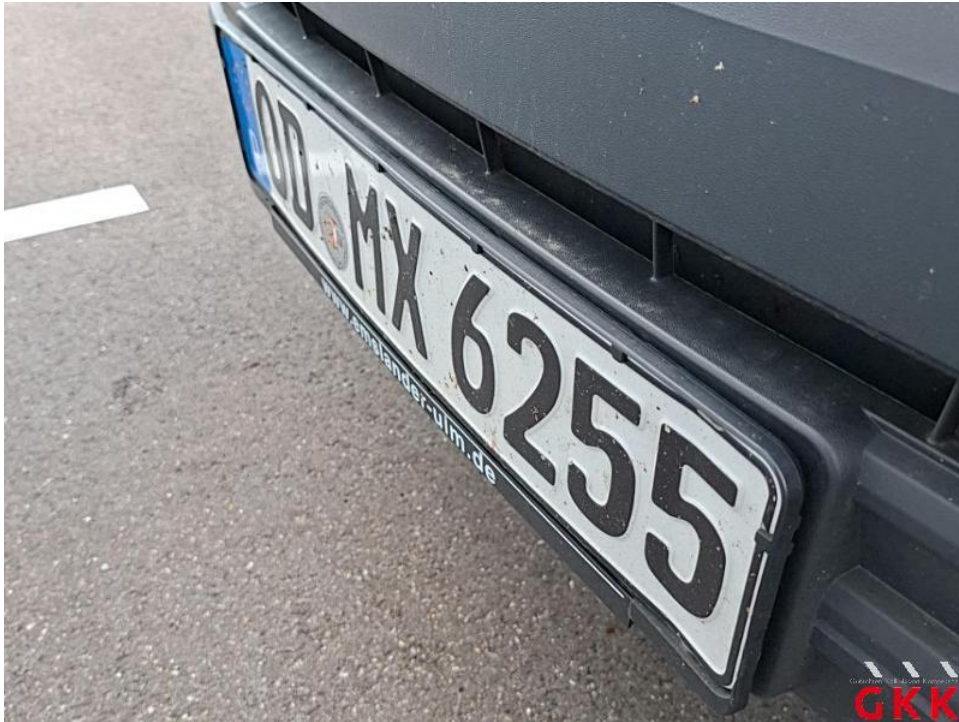
Kennzeichen vorne, beschädigt (Bild 51)

Bild 51. Kennzeichen vorne, beschädigt, ersetzen

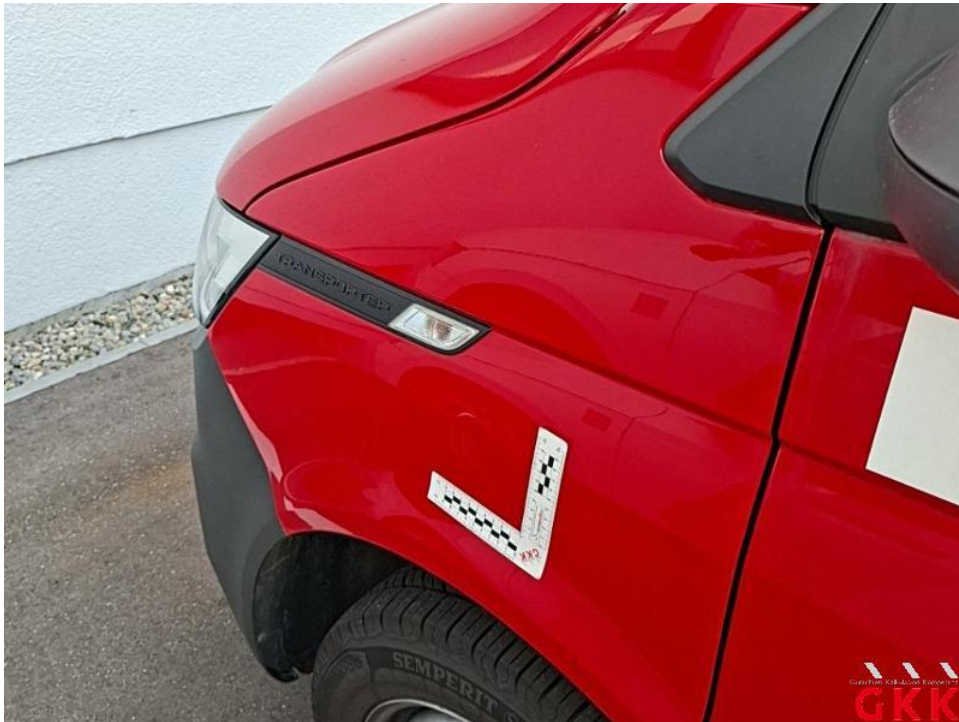
Kotflügel vorne links, beschädigt (Bild 52, Bild 53, Bild 54)

Bild 52. Kotflügel vorne links, beschädigt, instand setzen - lackieren

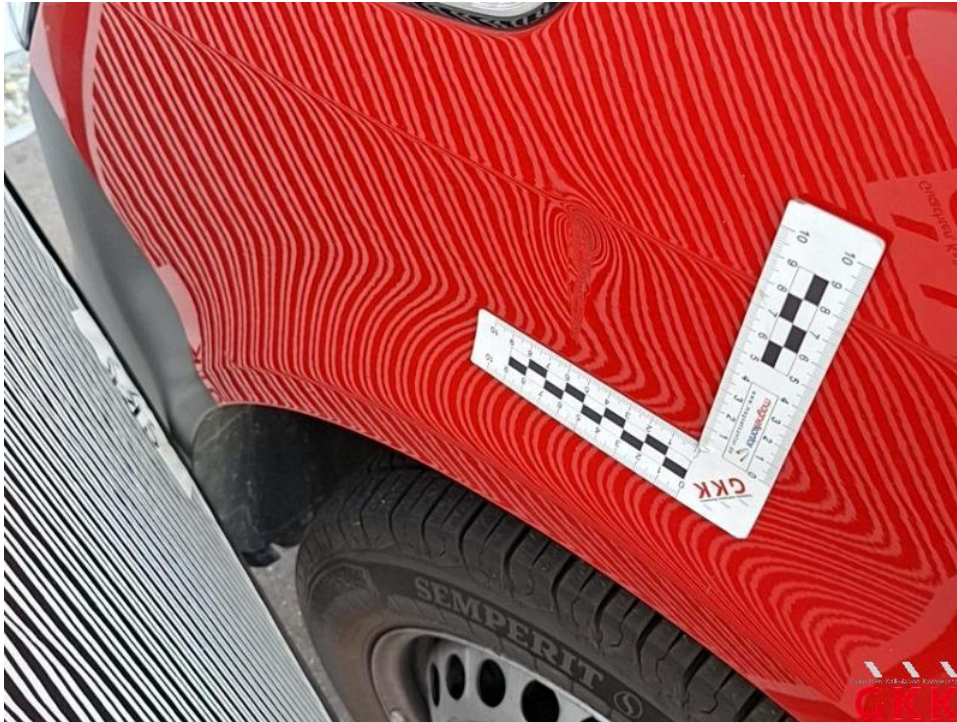
Bild 53. Kotflügel vorne links, beschädigt, instand setzen - lackieren

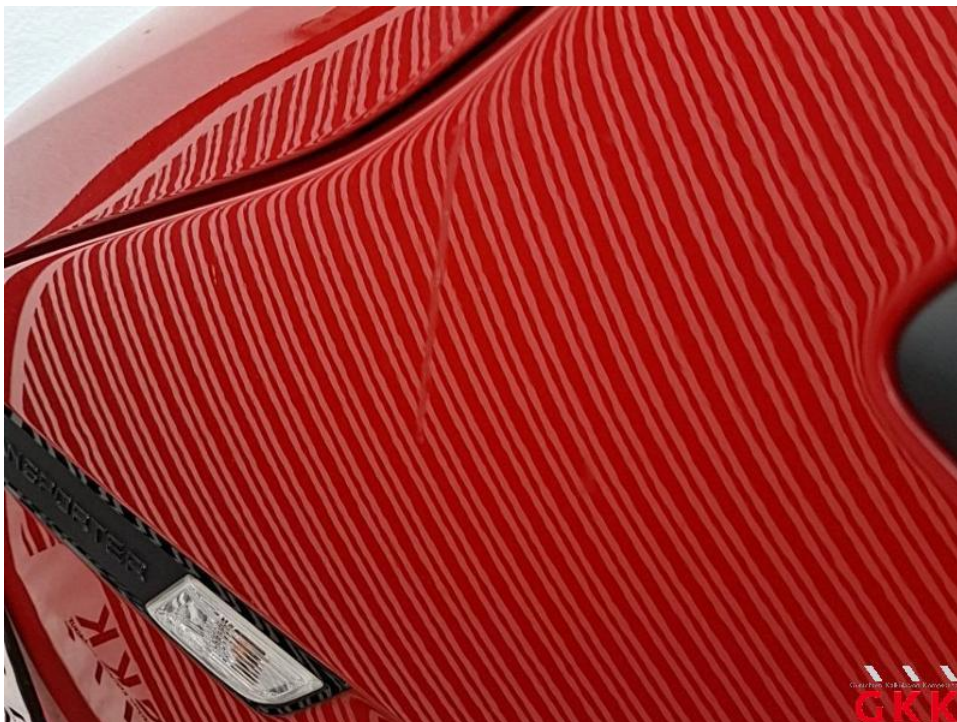
Bild 54. Kotflügel vorne links, beschädigt, instand setzen - lackieren

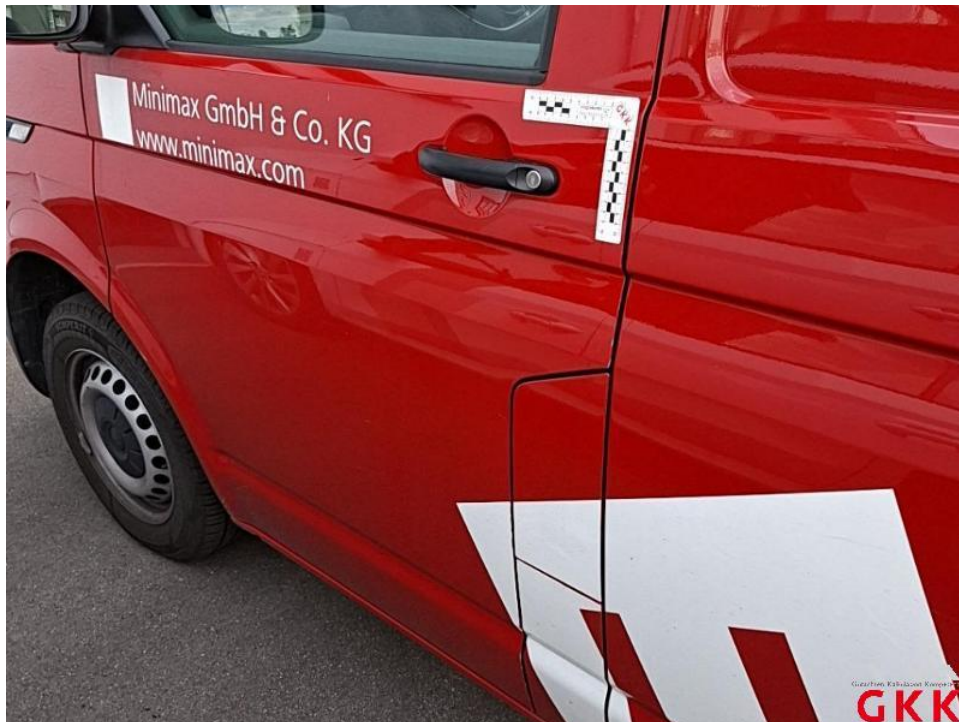
Tür vorne links, beschädigt (Bild 55, Bild 56, Bild 57)

Bild 55. Tür vorne links, beschädigt, instand setzen - lackieren

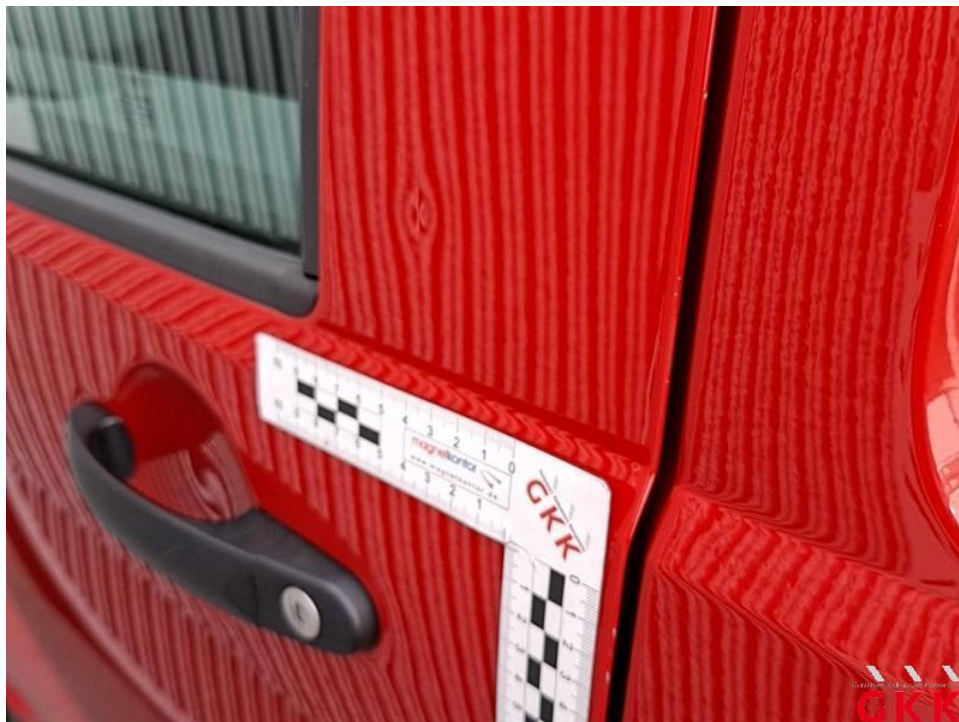
Bild 56. Tür vorne links, beschädigt, instand setzen - lackieren

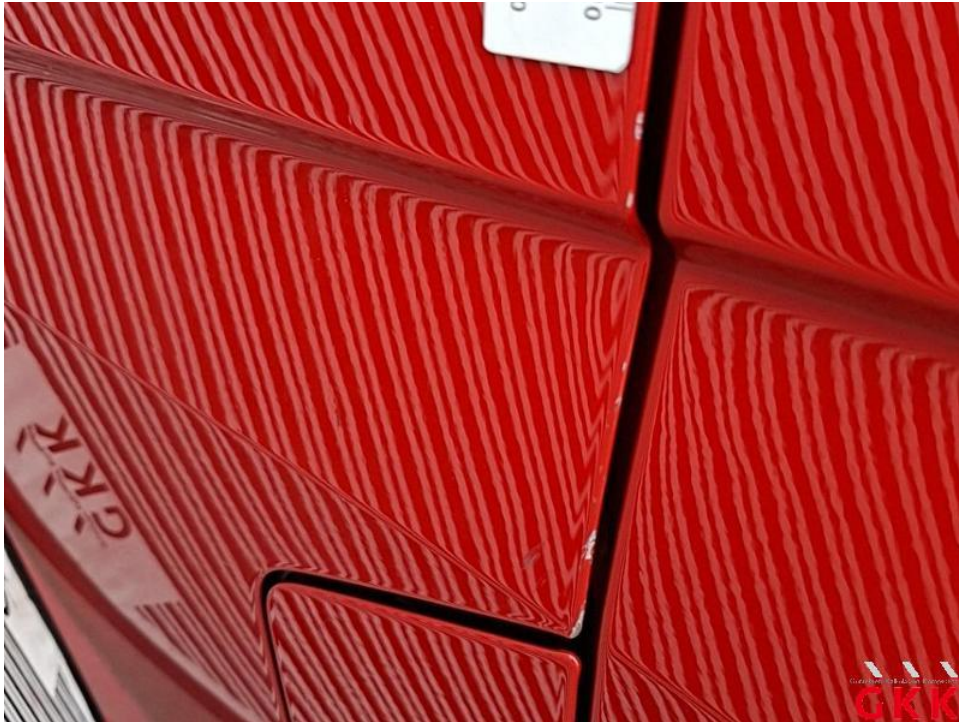
Bild 57. Tür vorne links, beschädigt, instand setzen - lackieren

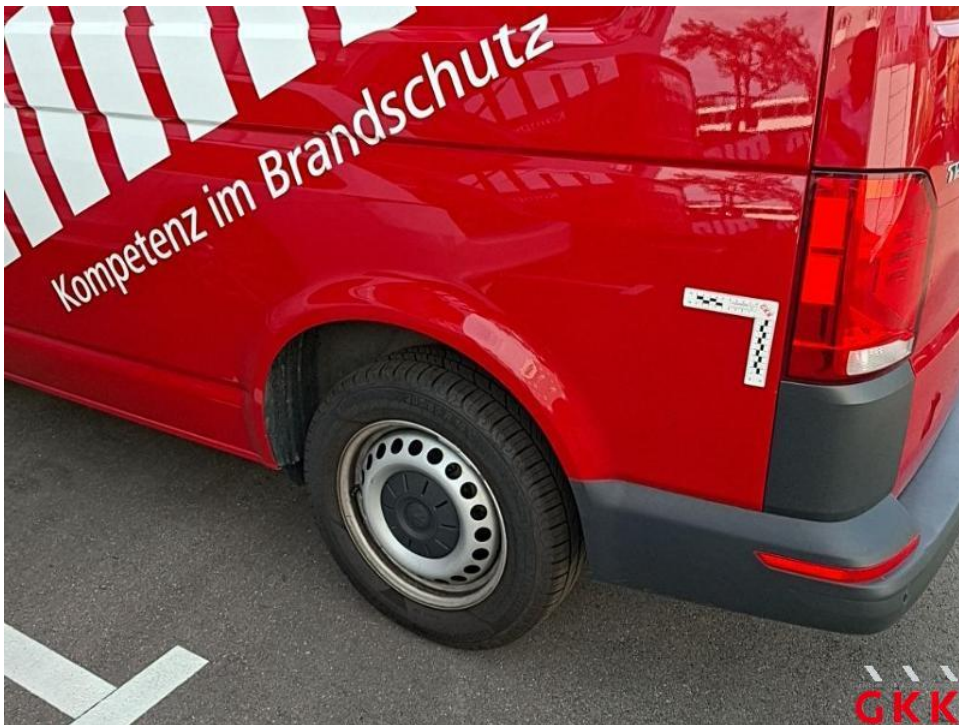
Seitenwand links, verkratzt (Bild 58, Bild 59, Bild 60)

Bild 58. Seitenwand links, verkratzt, lackieren

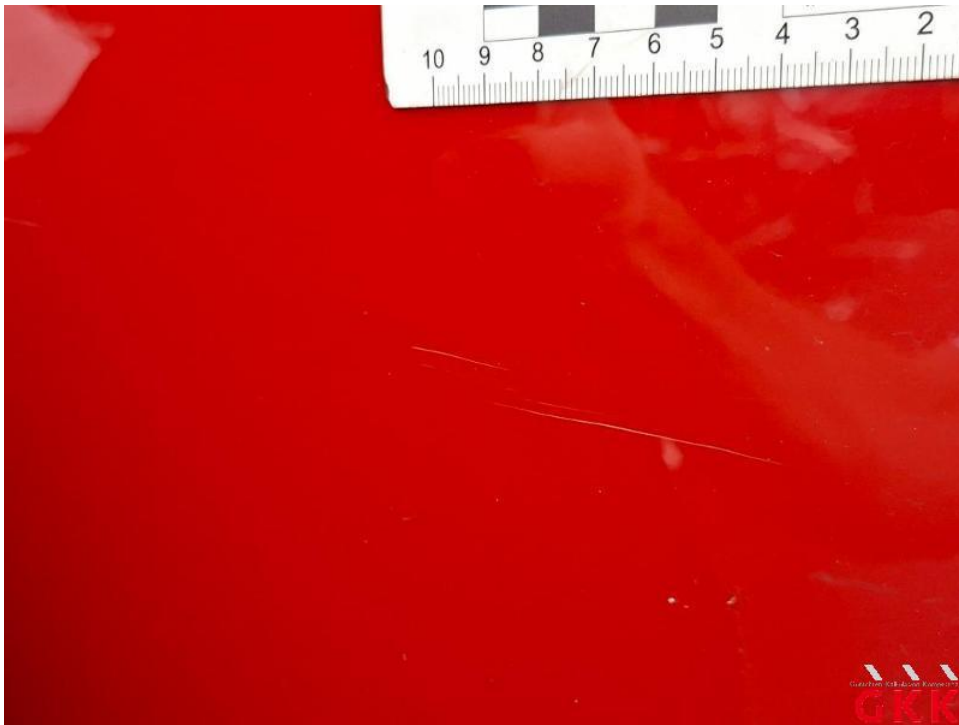
Bild 59. Seitenwand links, verkratzt, lackieren

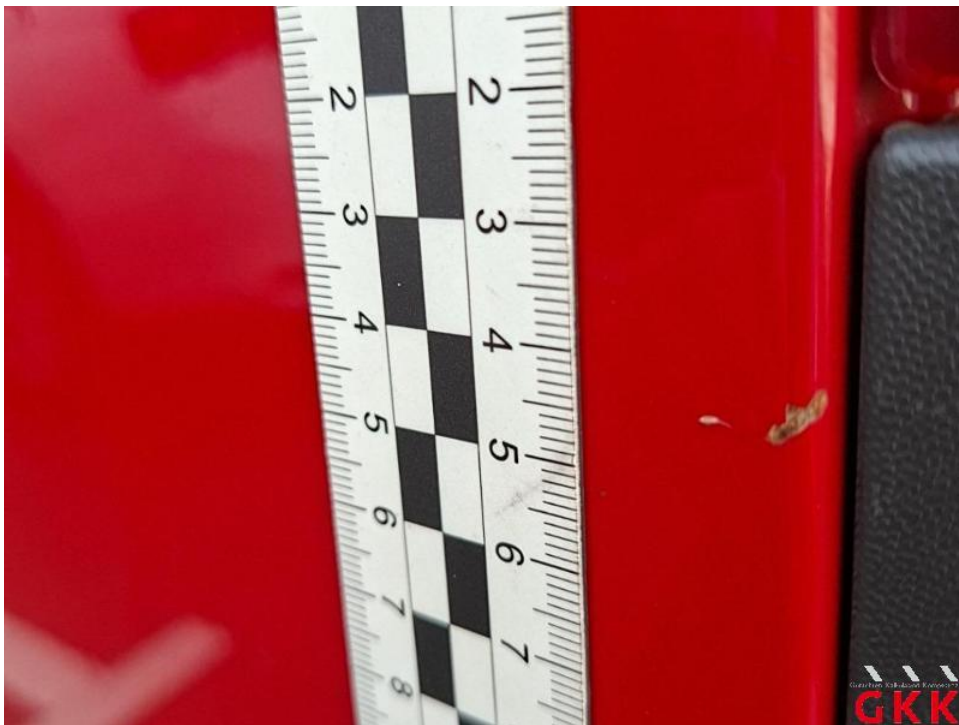
Bild 60. Seitenwand links, verkratzt, lackieren

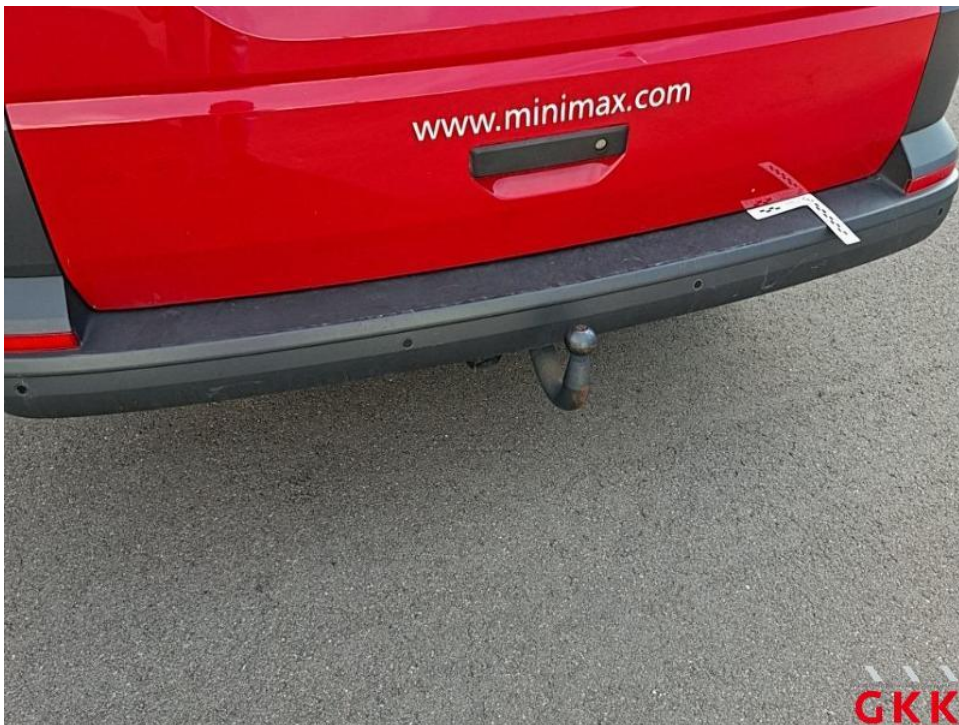
Stoßfänger hinten Verkleidung -unlackiert-, beschädigt (Bild 66, Bild 67, Bild 68)

Bild 66. Stoßfänger hinten, Verkleidung -unlackiert-, beschädigt, ersetzen

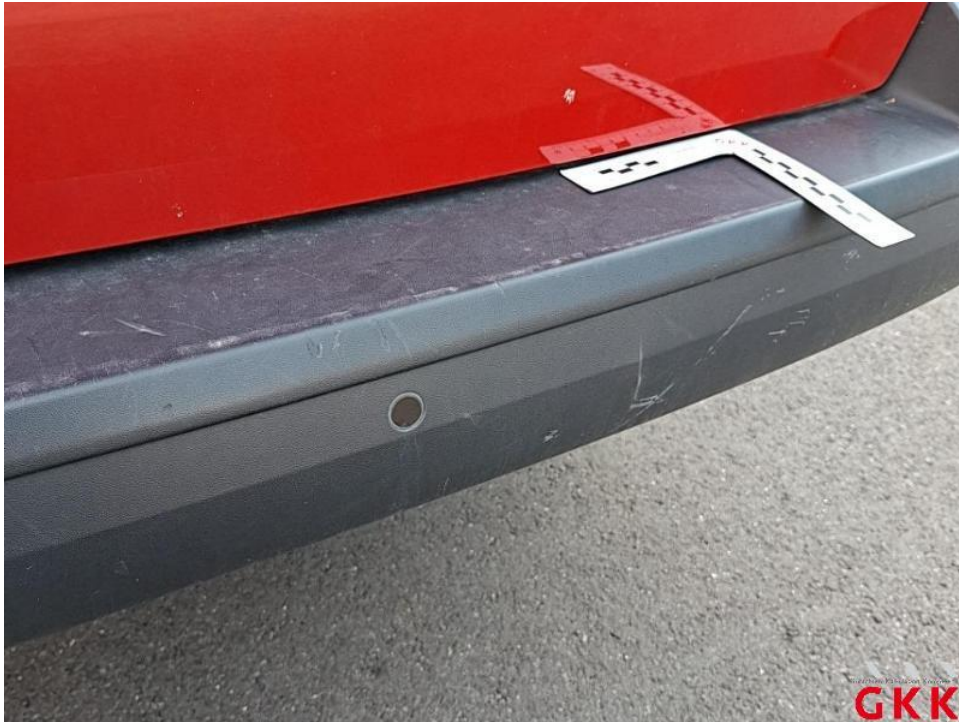
Bild 67. Stoßfänger hinten, Verkleidung -unlackiert-, beschädigt, ersetzen

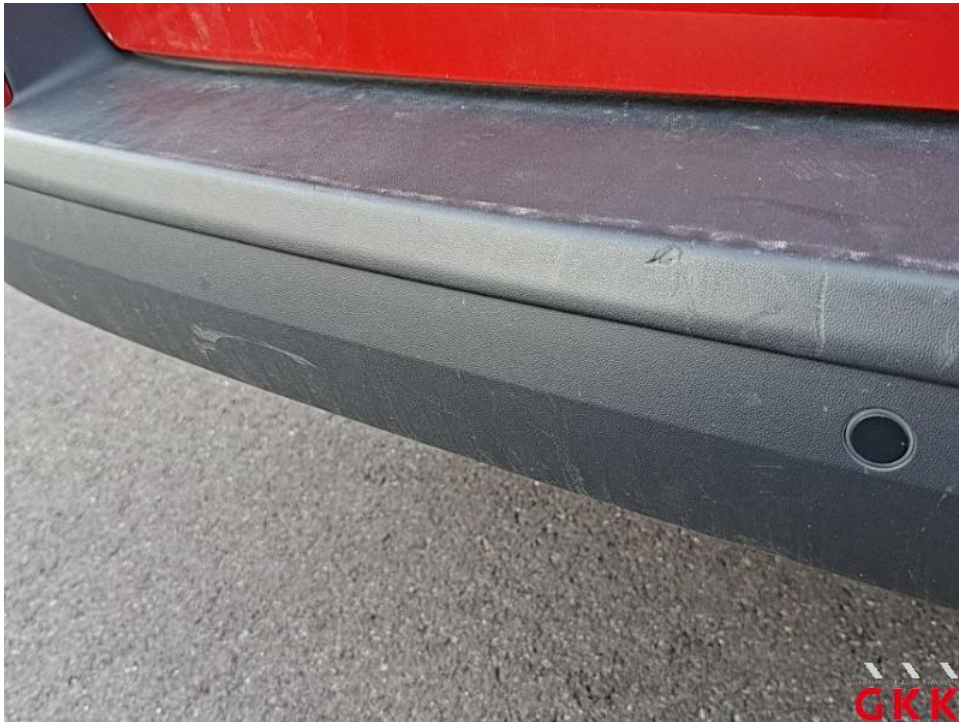
Bild 68. Stoßfänger hinten, Verkleidung -unlackiert-, beschädigt, ersetzen

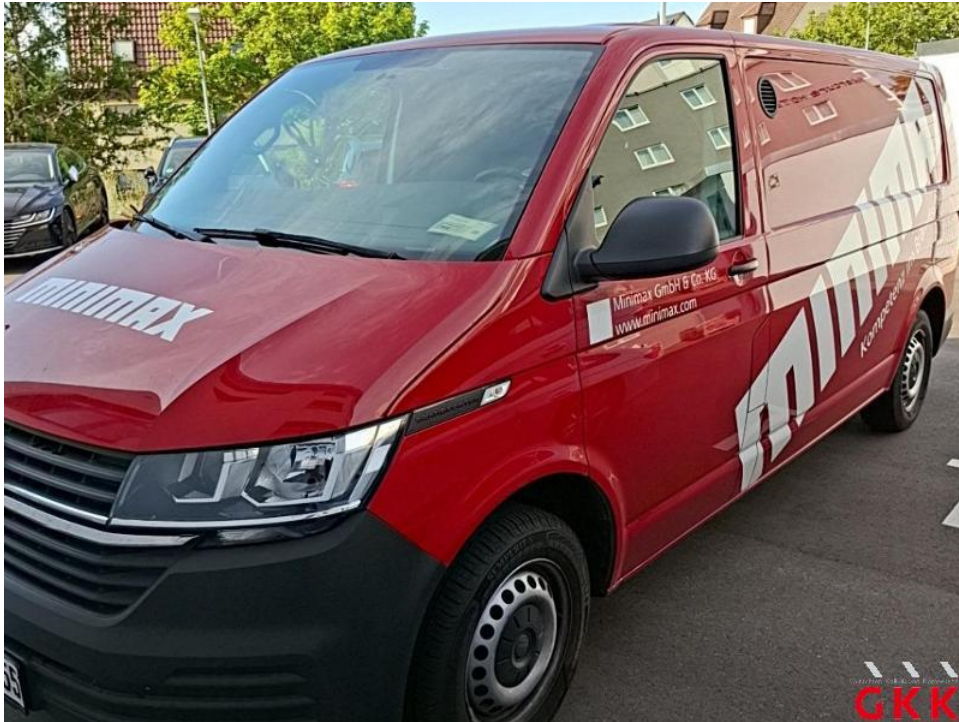
Beschriftungs- / Werbefolie, beklebt (Bild 69, Bild 70)

Bild 69. Beschriftungs- / Werbefolie, beklebt, entkleben

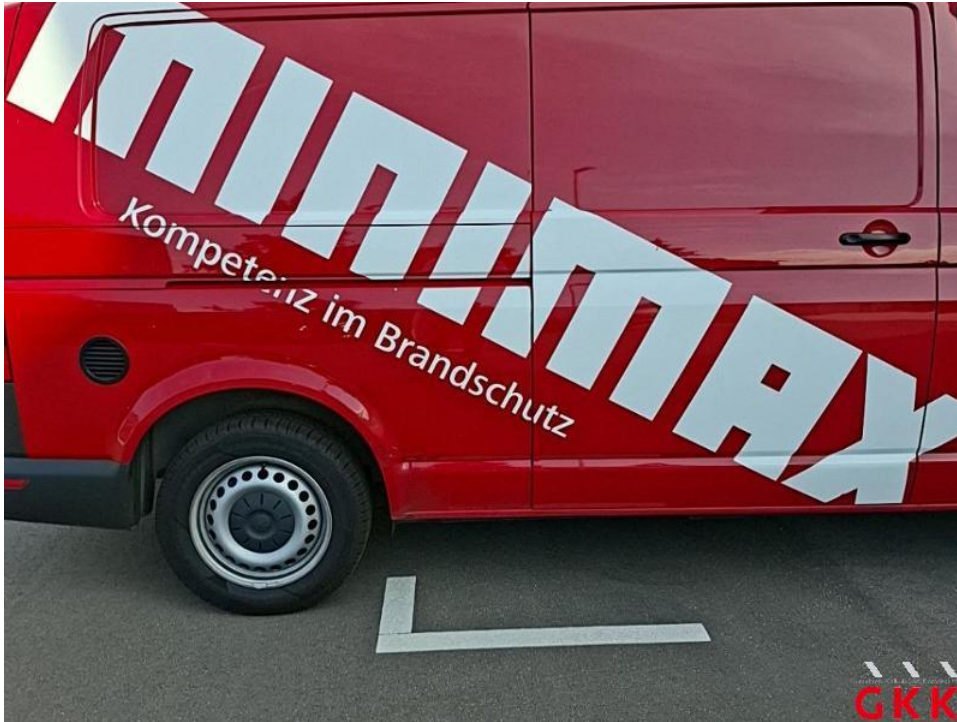
Unfallschaden: Unfallschaden hinten rechts.

Fahrzeug hinten rechts, Unfallschaden (Bild 71, Bild 72, Bild 73, Bild 74, Bild 75, Bild 76)

Bild 71. Fahrzeug, hinten rechts, Unfallschaden, Unfallschaden beheben

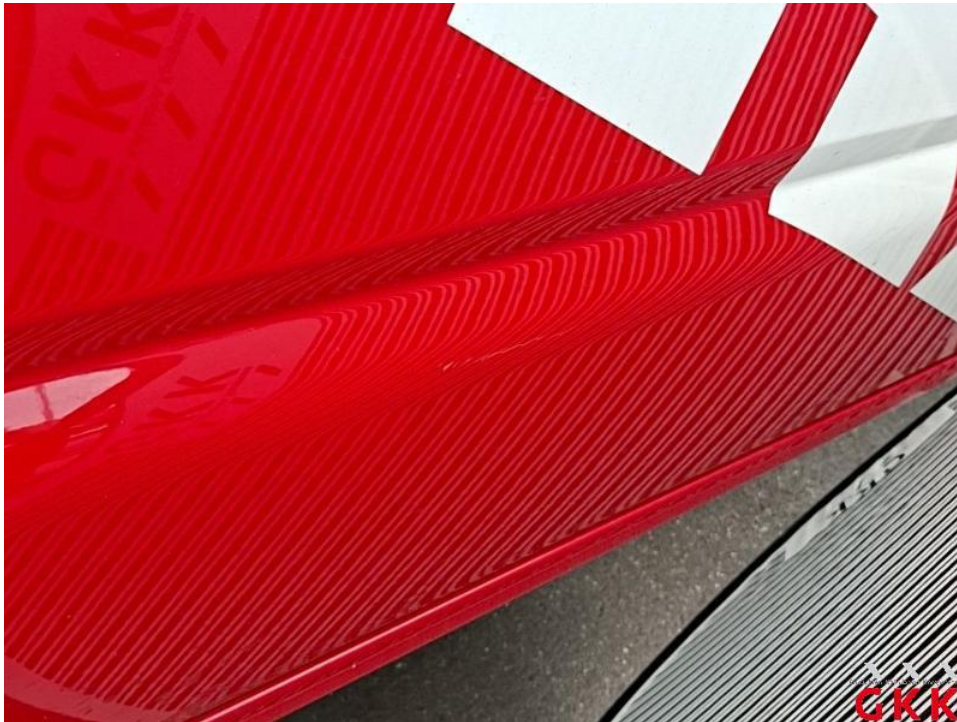
Bild 72. Fahrzeug, hinten rechts, Unfallschaden, Unfallschaden beheben

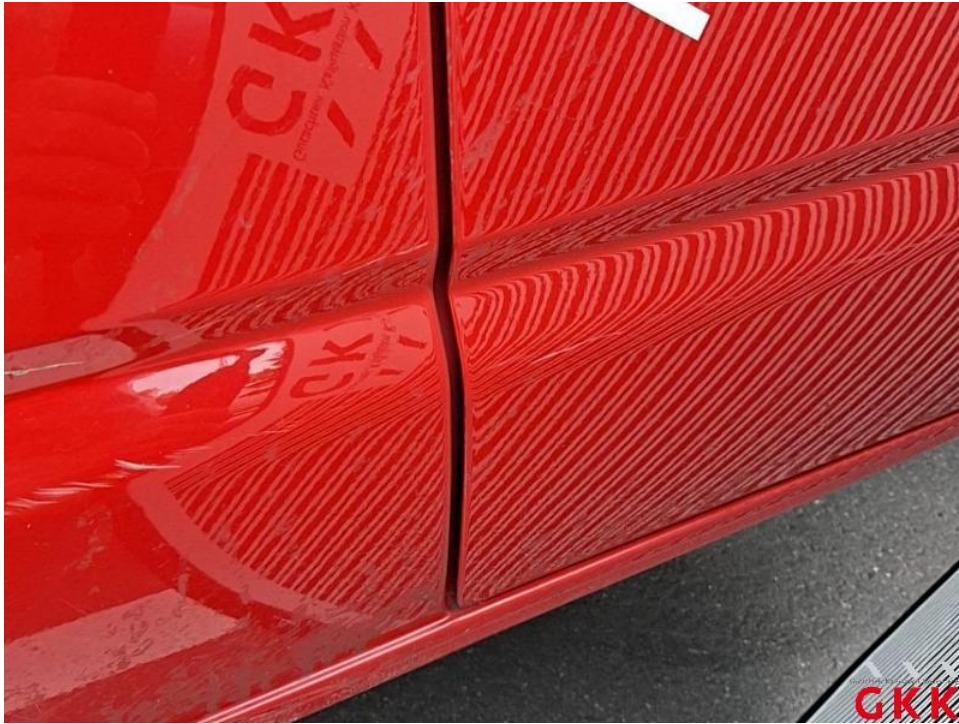
Bild 73. Fahrzeug, hinten rechts, Unfallschaden, Unfallschaden beheben

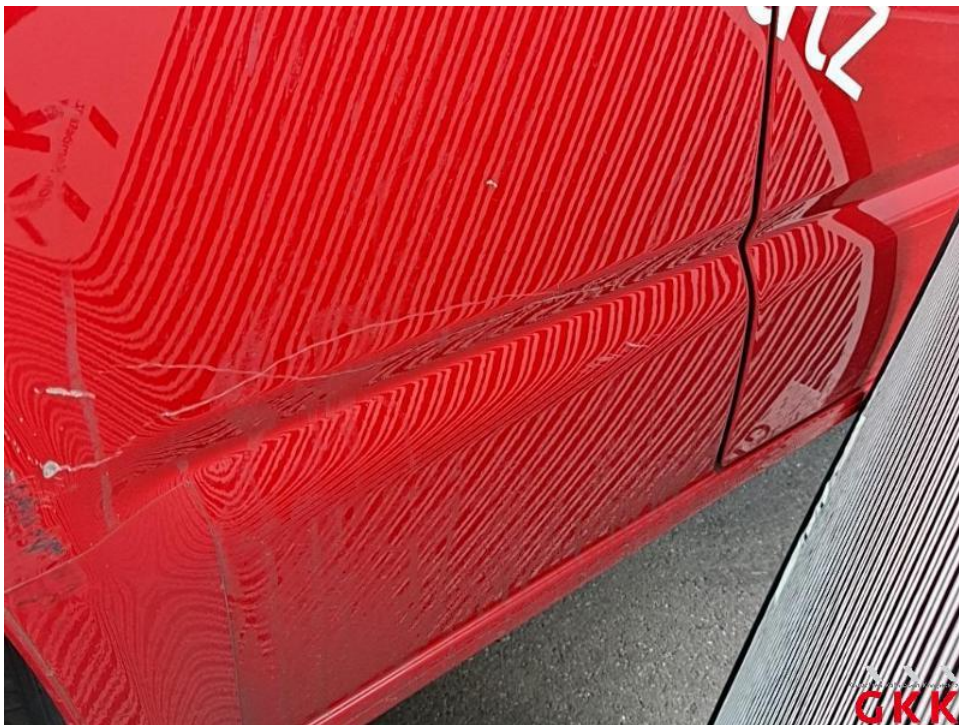
Bild 74. Fahrzeug, hinten rechts, Unfallschaden, Unfallschaden beheben

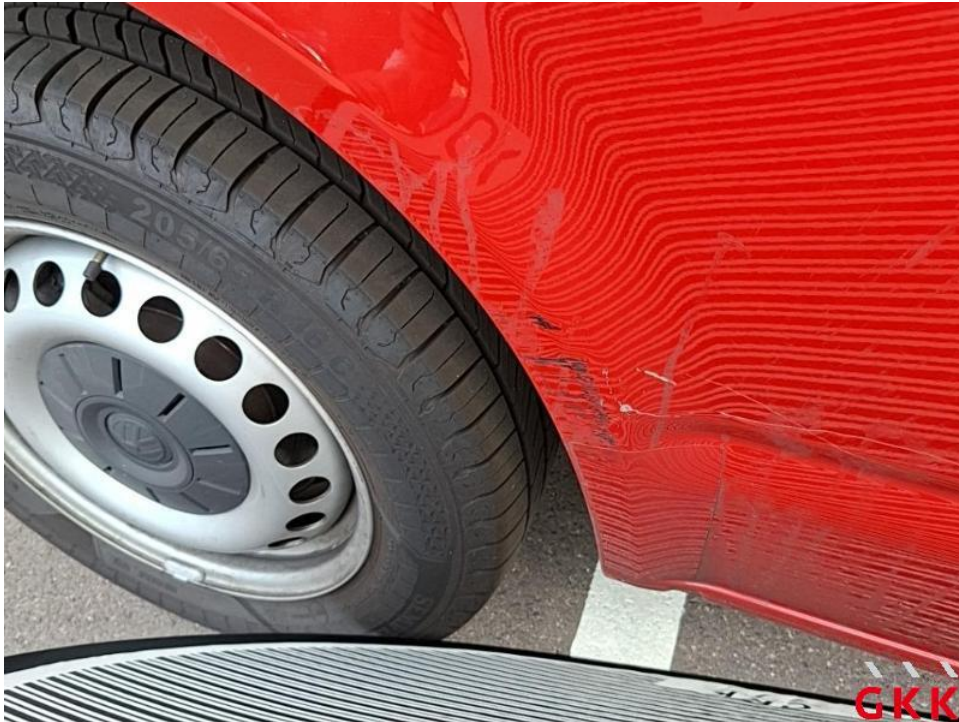
Bild 75. Fahrzeug, hinten rechts, Unfallschaden, Unfallschaden beheben

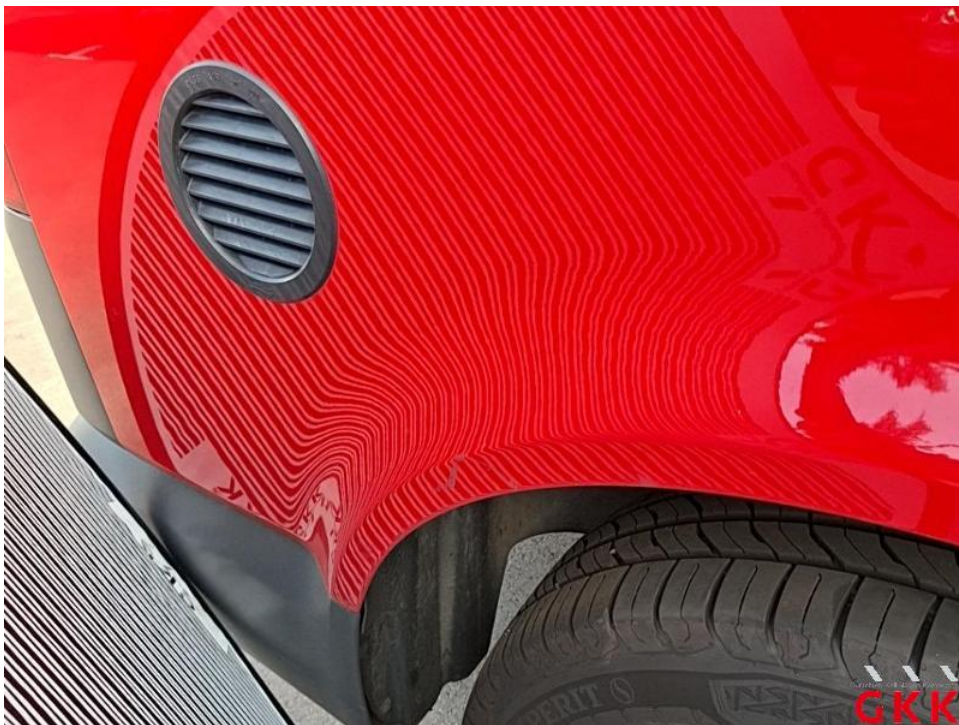
Bild 76. Fahrzeug, hinten rechts, Unfallschaden, Unfallschaden beheben
