# Zustandsbericht/Minderwertgutachten-Leasing

Auftraggeber: Mobility Concept GmbH, Grünwalder Weg 34, 82041 Oberhaching  
Besichtigung: 26.06.2026

| Typ / Verkaufsbez. | Formentor VZ 2.0 TSI<br>4Drive DSG | Aufbauart | Kombi |

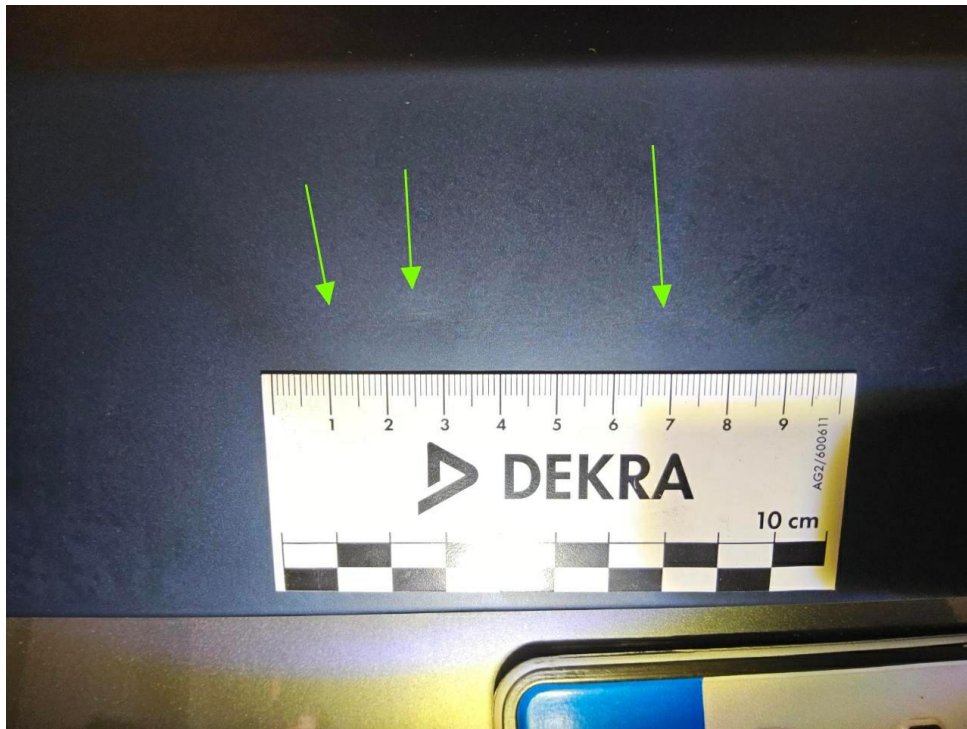
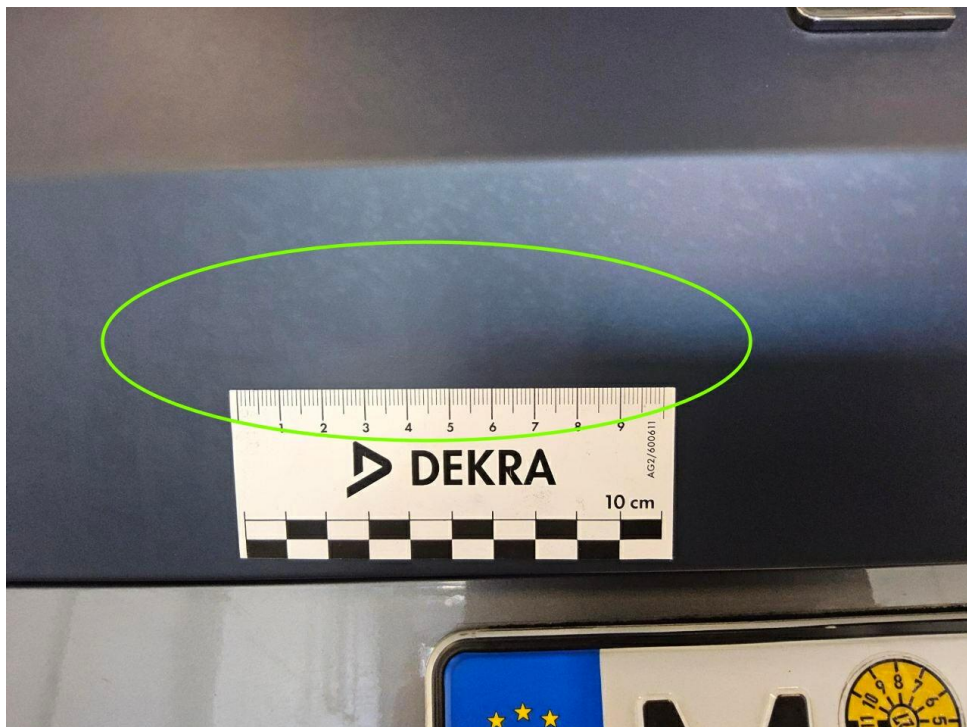
Bild 13 : Heckklappe, eingedellt, instandsetzen und lackieren mit Lackaufbau

Bild 14 : Heckklappe, eingedellt, instandsetzen und lackieren mit Lackaufbau

1. Leseleuchte, flackert, prüfen und Befund festlegen, Schadenerweiterung möglich
2. Felge (Glanzgedreht) hinten rechts, verschrammt, erneuern (Bild 16, 17)
3. Heckklappe, eingedellt, instandsetzen und lackieren mit Lackaufbau (Bild 13, 14)

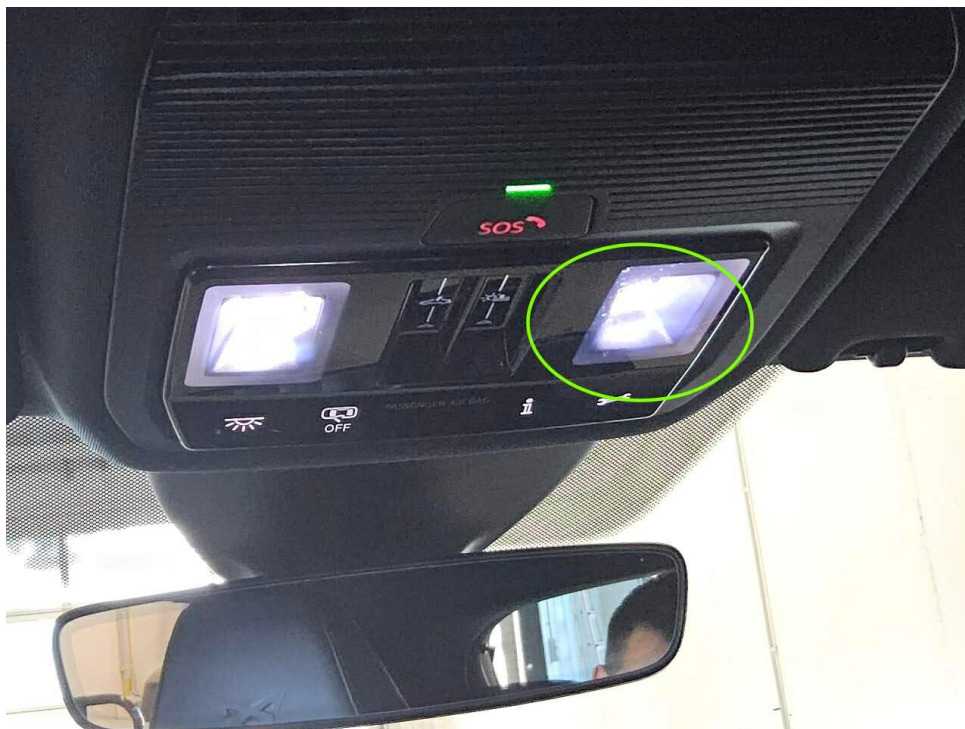
Bild 15 : Leseleuchte, flackert

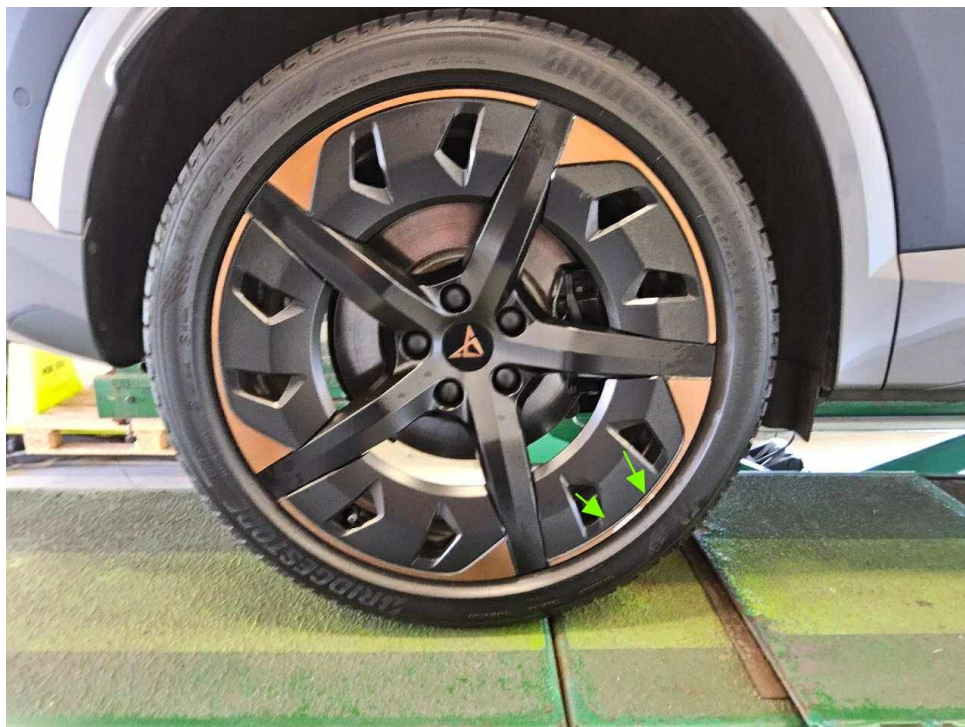
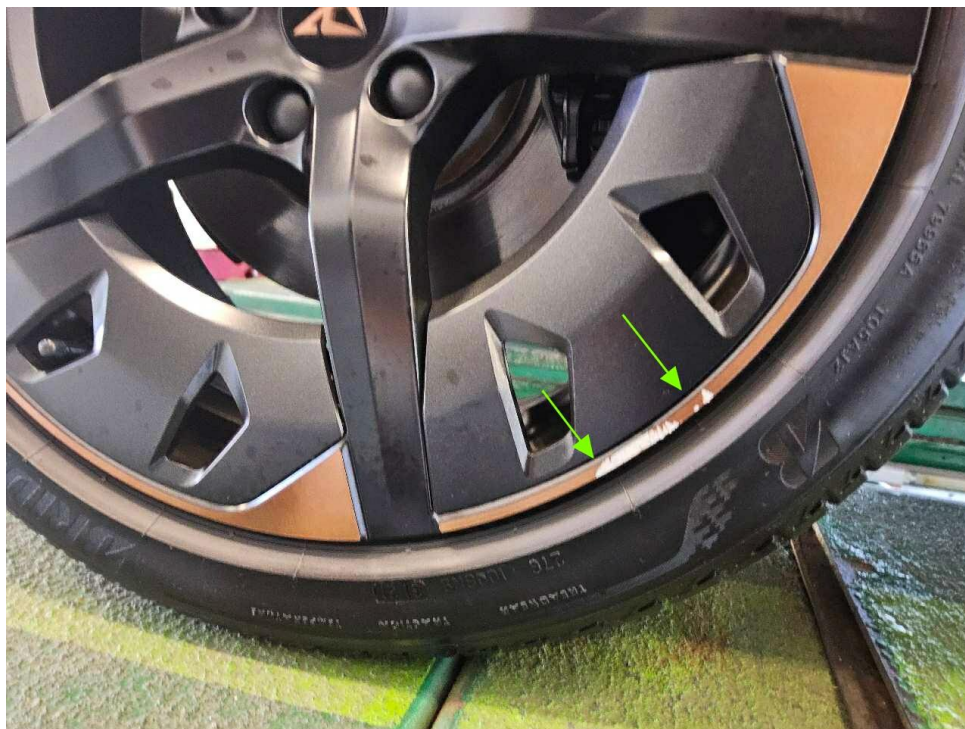
Bild 16 : Felge (Glanzgedreht) hinten rechts, verschrammt

Bild 17 : Felge (Glanzgedreht) hinten rechts, verschrammt
