## » Übersicht

**Auftrags-Nr:** 1002517825  
**Besichtigt am:** 22.06.2026 13:12  
**Berichts-Nr:** 10850510  
**FIN:** TMBJJ8NX7PY125109

| <b>Hersteller:</b> | Skoda |
| <b>Modell:</b> | Octavia |

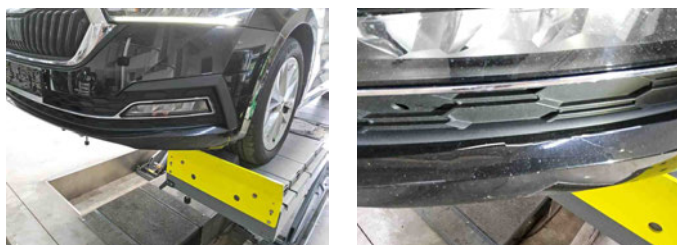
| Nr | Bauteil | Schadensbeschreibung | Reparaturempfehlung |
|---|---|---|---|
| 1 | Stoßfänger vorne | Gebrochen | Ersetzen und lackieren |

1 - Stoßfänger vorne - Gebrochen - Ersetzen und lackieren

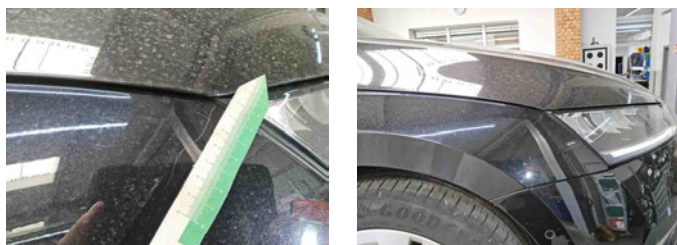
| Nr | Bauteil | Schadensbeschreibung | Reparaturempfehlung |
|---|---|---|---|
| 3 | Kotflügel vorne rechts | Kratzer | Lackieren |

3 - Kotflügel vorne rechts - Kratzer - Lackieren

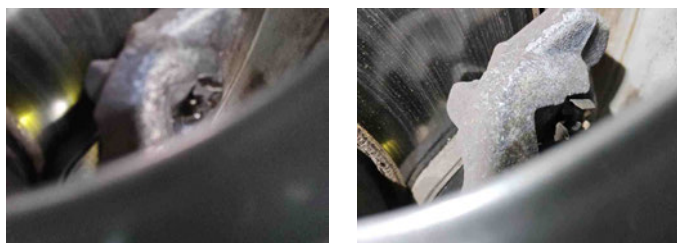
| Nr | Bauteil | Schadensbeschreibung | Reparaturempfehlung |
|---|---|---|---|
| 4 | Bremsbeläge vorne | Verschlissen | Ersetzen |

4 - Bremsbeläge vorne - Verschlissen - Ersetzen

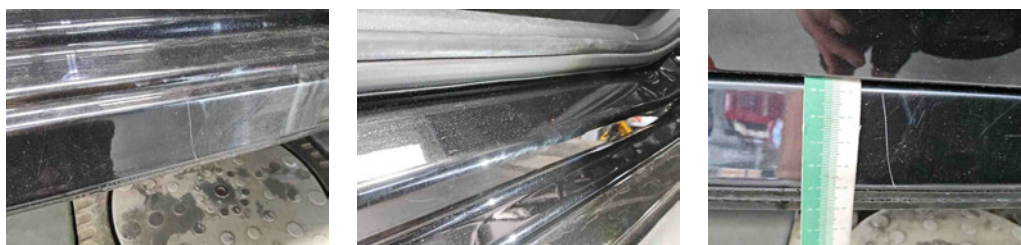
| Nr | Bauteil | Schadensbeschreibung | Reparaturempfehlung |
|---|---|---|---|
| 5 | Einstiegsschweller vorne rechts | Kratzer | Lackieren |

5 - Einstiegsschweller vorne rechts - Kratzer - Lackieren

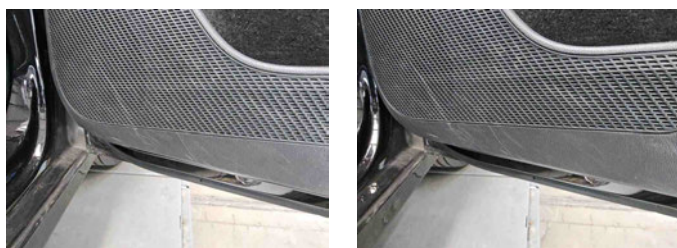
| Nr | Bauteil | Schadensbeschreibung | Reparaturempfehlung |
|---|---|---|---|
| 1 | Türverkleidung vorne rechts | Kratzer | Akzeptabel (Gebrauchsspur) |

1 - Türverkleidung vorne rechts - Kratzer - Akzeptabel (Gebrauchsspur)

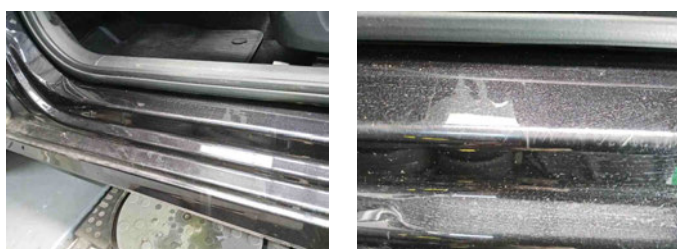
| Nr | Bauteil | Schadensbeschreibung | Reparaturempfehlung |
|---|---|---|---|
| 2 | Einstiegsschweller vorne links | Kratzer | Akzeptabel (Gebrauchsspur) |

2 - Einstiegsschweller vorne links - Kratzer - Akzeptabel (Gebrauchsspur)

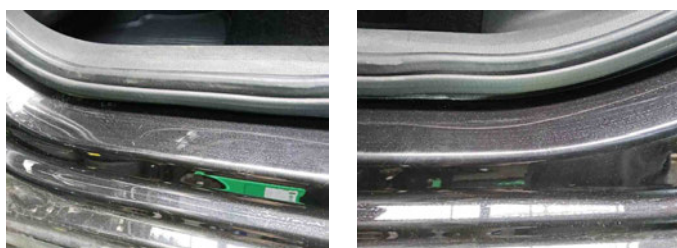
| Nr | Bauteil | Schadensbeschreibung | Reparaturempfehlung |
|---|---|---|---|
| 3 | Einstiegsschweller hinten links | Kratzer | Akzeptabel (Gebrauchsspur) |

3 - Einstiegsschweller hinten links - Kratzer - Akzeptabel (Gebrauchsspur)

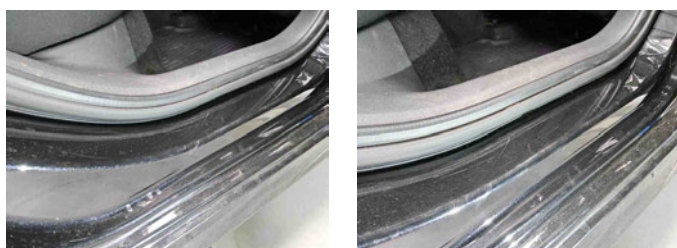
| Nr | Bauteil | Schadensbeschreibung | Reparaturempfehlung |
|---|---|---|---|
| 4 | Einstiegsschweller hinten rechts | Kratzer | Akzeptabel (Gebrauchsspur) |

4 - Einstiegsschweller hinten rechts - Kratzer - Akzeptabel (Gebrauchsspur)

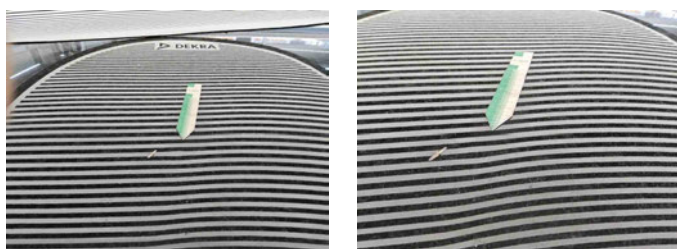
| Nr | Bauteil | Schadensbeschreibung | Reparaturempfehlung |
|---|---|---|---|
| 5 | Dach | Delle(n) | Akzeptabel (Gebrauchsspur) |

5 - Dach - Delle(n) - Akzeptabel (Gebrauchsspur)
