# Zustandsbericht / Minderwertgutachten

Auftraggeber Mobilize Financial Services, eine Marke der RCI Banque S.A., Niederlassung  
Deutschland, Jagenbergstr. 1, 41468 Neuss  
Besichtigung 06.02.2026

| Hersteller | Renault | Typ / Verkaufsbez. | Megane E-Tech Electric (02.2022->) / Megane E-Tech EV60 220 Iconic (60 kWh) |

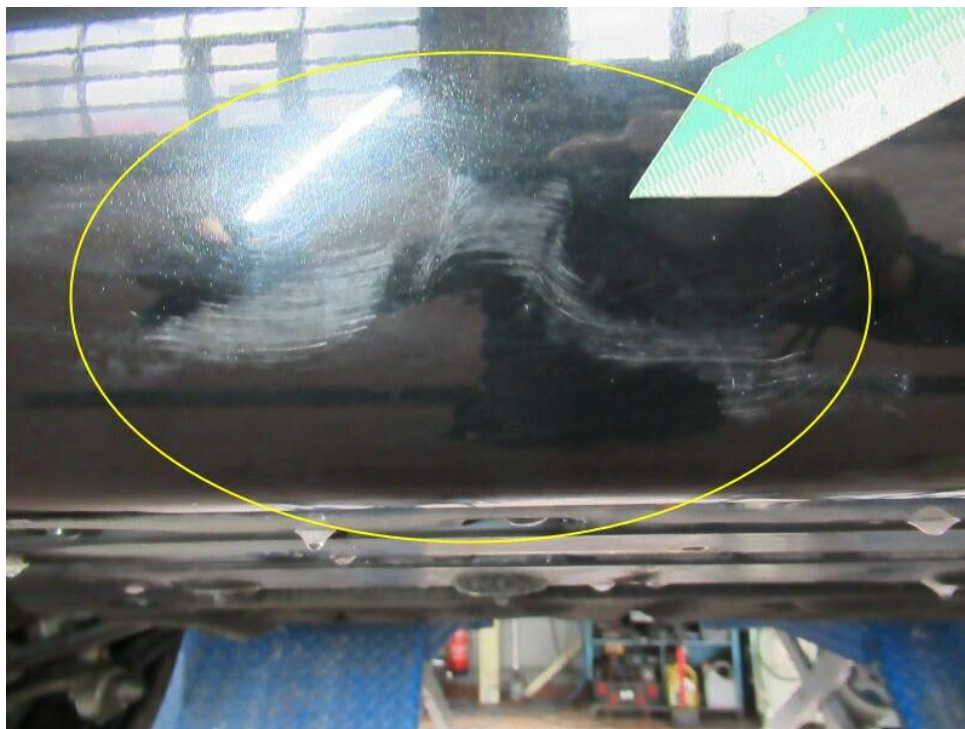
Bild 11 : Spoiler Stoßfänger hinten verschrammt

1. Spoiler Stoßfänger hinten verschrammt, smart repair (Bild 11)
2. Tür hinten rechts eingedellt, drücken (Bild 12)

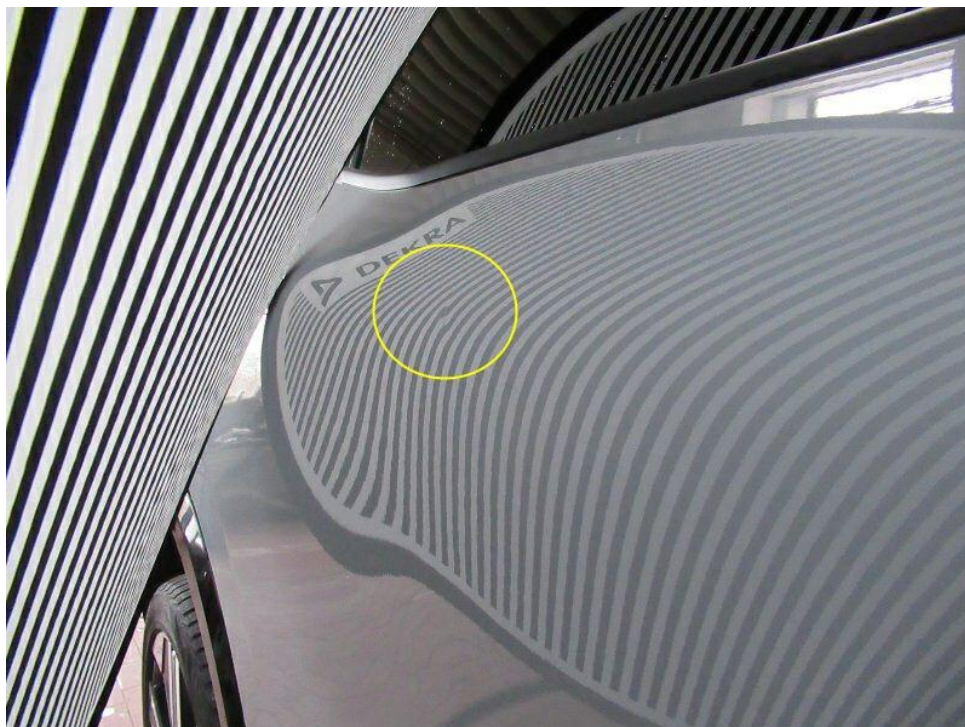
Bild 12 : Tür hinten rechts eingedellt
