## Zustandsbericht

<b>Kunde :</b>	<b>Allane SE HCBE</b>	<b>Amtl. Kennzeichen :</b>	<b>D-K 1136</b>
<b>Berichtsnummer :</b>	<b>0000000925133-DE968</b>		
<b>Referenznummer:</b>	<b>31199310</b>

#### Seat Leon Sportstourer (KL8)(03.2020->) Style

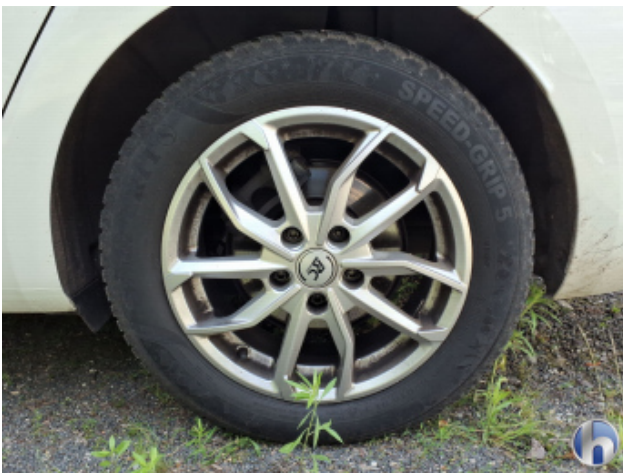
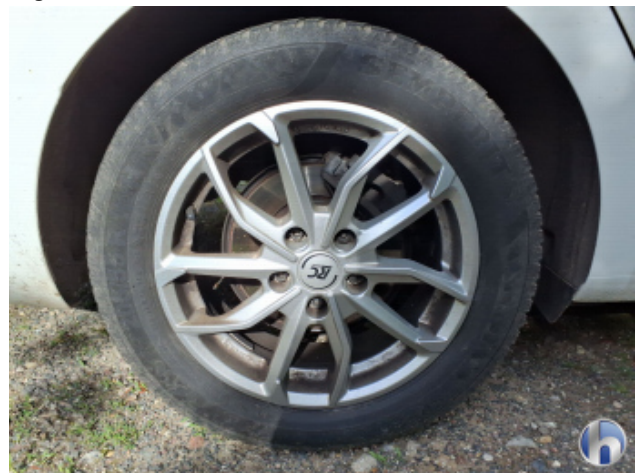
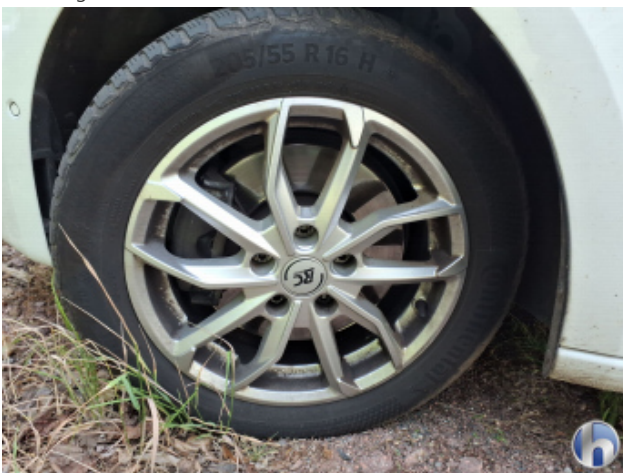
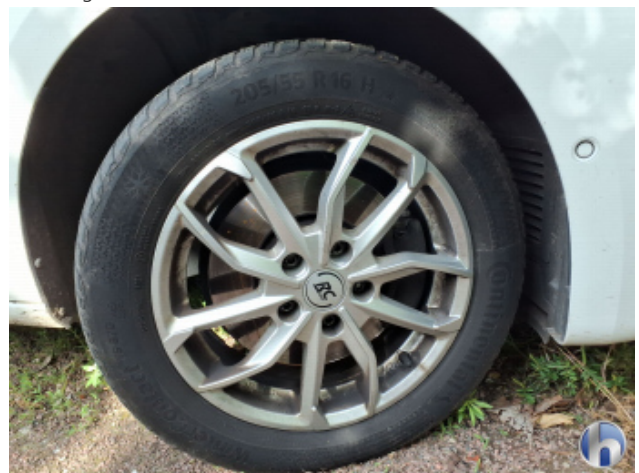
Montierte Bereifung		
Reifenart / Felgentyp:	<b>Winterreifen</b>	<b>Aluminium</b>
2. Achse - links / Zust.		<b>/// 5 mm</b>
2. Achse - rechts / Zust.		<b>/// 5 mm</b>
1. Achse - links / Zust.		<b>/// 3 mm</b>
1. Achse - rechts / Zust.		<b>/// 3 mm</b>
Verkehrssicherheit:	<b>Nicht verkehrssicher</b>

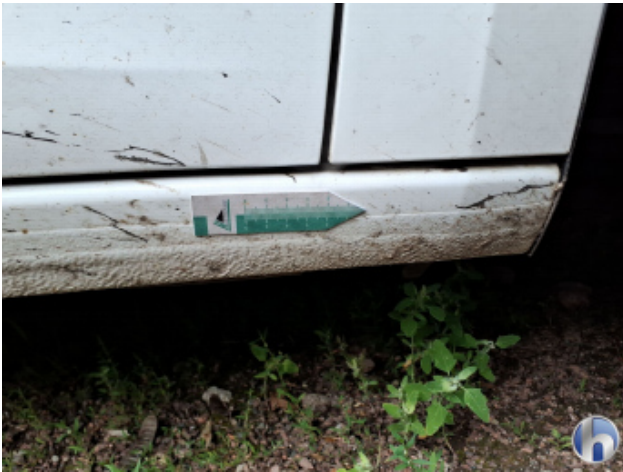
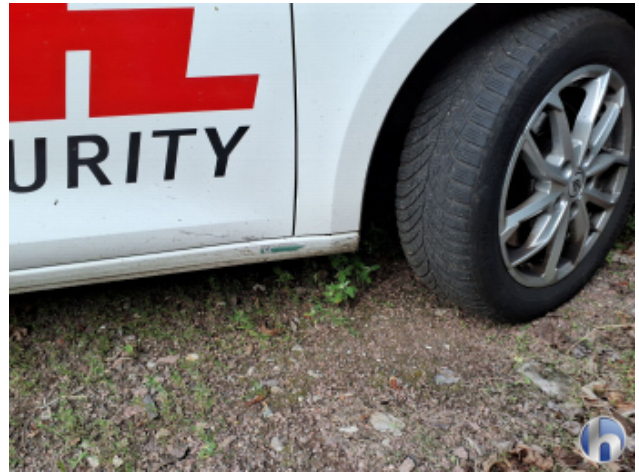
1. Schweller - Rechts  
Kratzer - Smart Repair

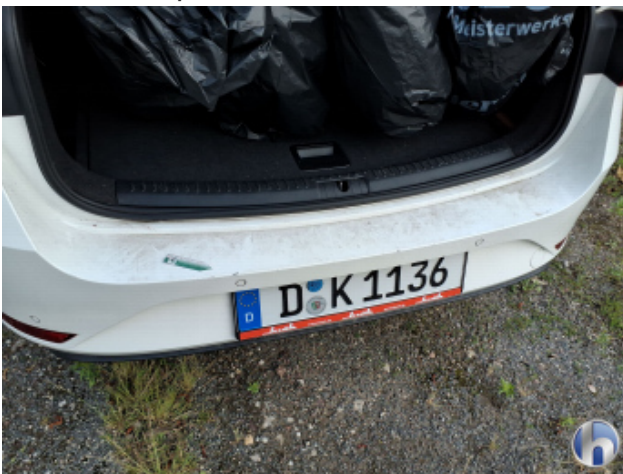
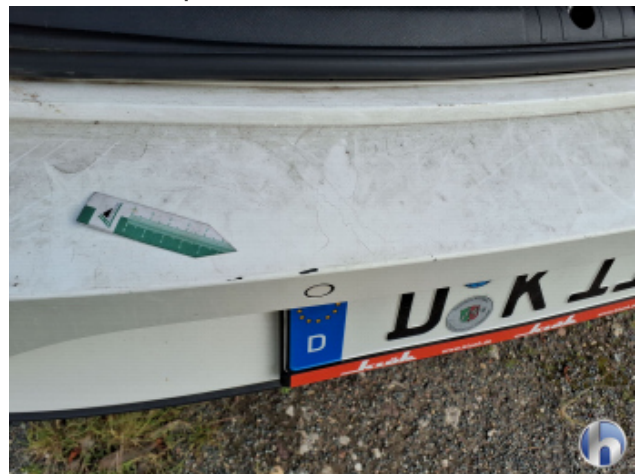
2. Stoßfänger Hinten  
Kratzer - Smart Repair

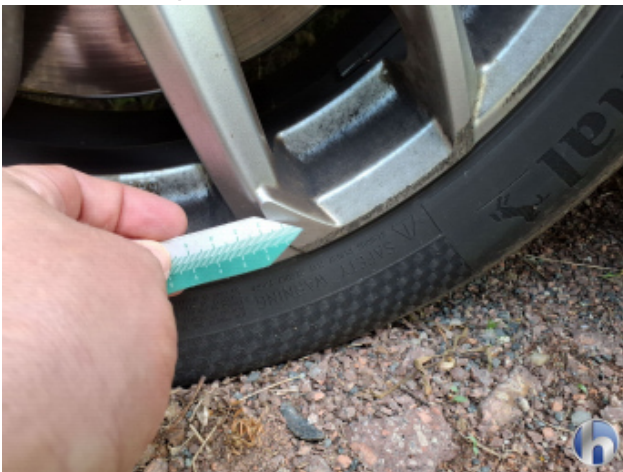
3. Felge Vorne - Links  
Kratzer - Smart Repair

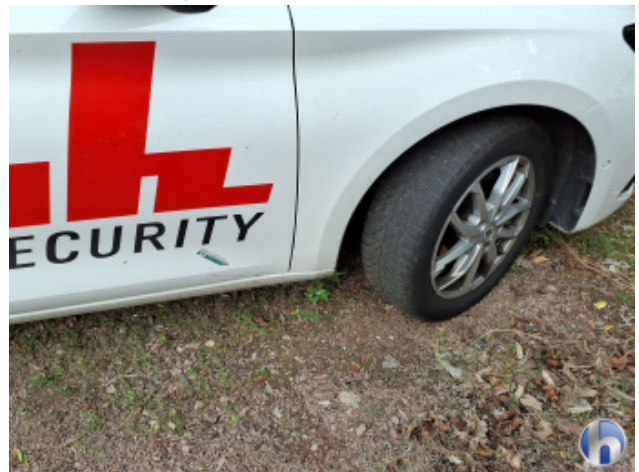
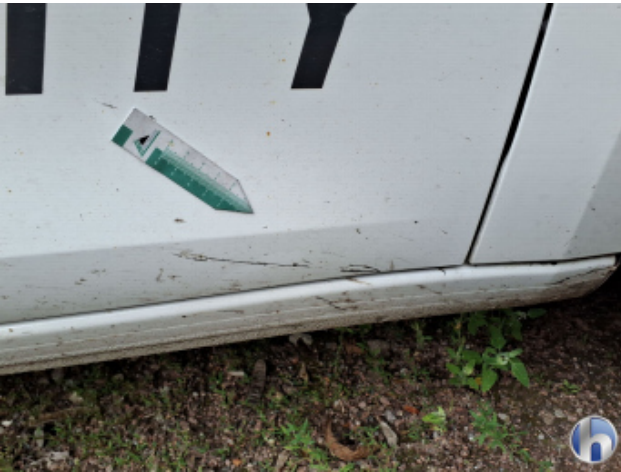
4. Tür Vorne - Rechts  
Kratzer - Lackieren

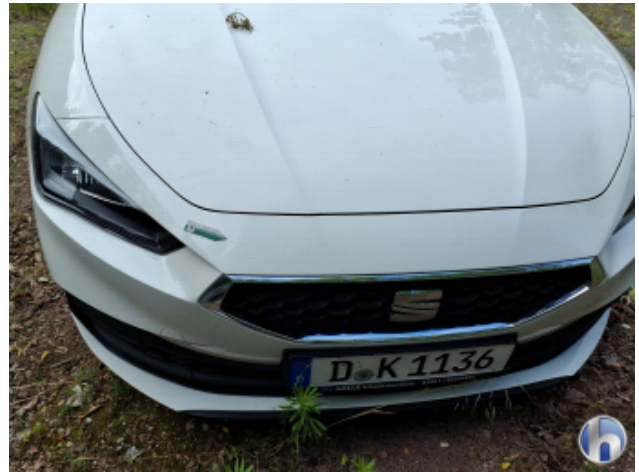
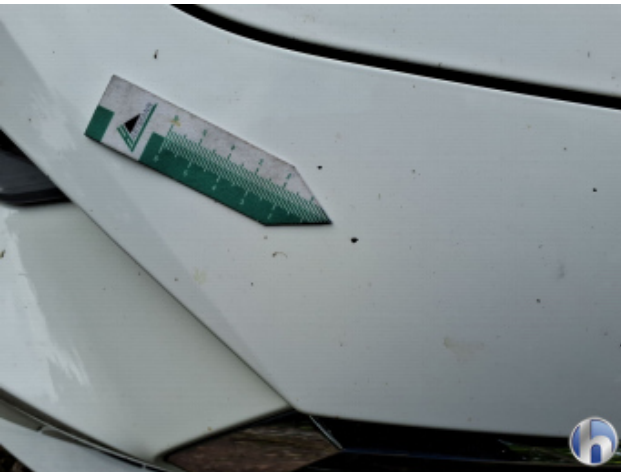
5. Stoßfänger Vorne  
Steinschlag - Lackieren

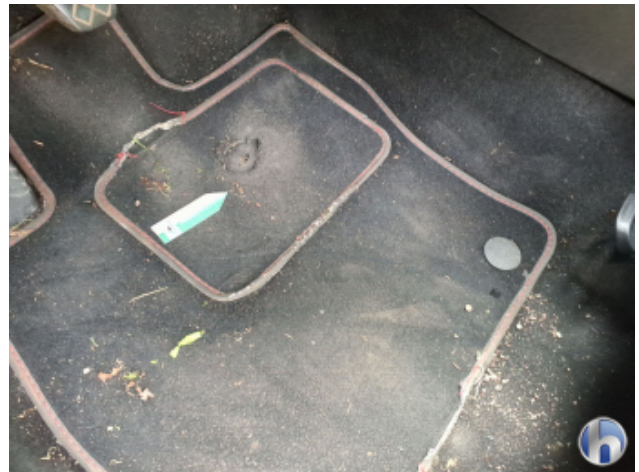
6. Fußmatte Fahrer  
Loch - Erneuern
