**Fahrzeug:** VOLVO XC60 T6 AWD Recharge Essential Auto Sports Utility Vehicle 5-türig 1969 ccm  
350 PS / 257 KW Elektrisch 8-Gang Automatik

Amtliches Kennzeichen:	HD -UT 0456E	Fahrgestell-Nummer:	LYVUZH1VDNB029575
Vertrags-Nummer:	51930081	Erstzulassung:	23.05.2022
Internes KZ:	15048526	Kilometer-Stand:	0

## Zustandsbericht

Inspection date: 10 Jun 2026  
**Protocol number: 45871973**  
Delivery date: 10 Jun 2026

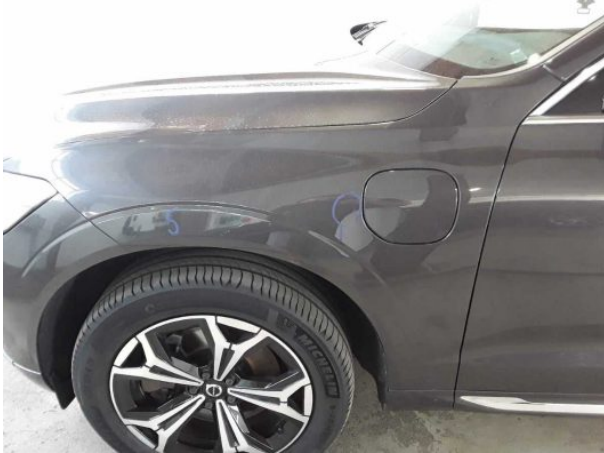
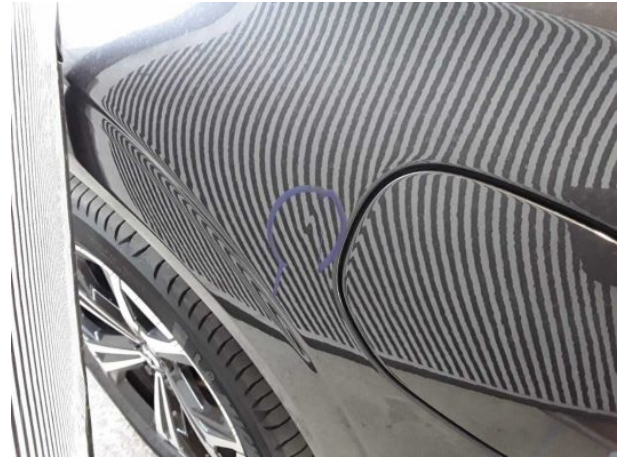
**Damage #2:** Mudguard - left side: Mudguard - left side - dent(s) - Smooth repair work

**Damage #2:** Mudguard - left side: Mudguard - left side - dent(...)  
- Smooth repair work

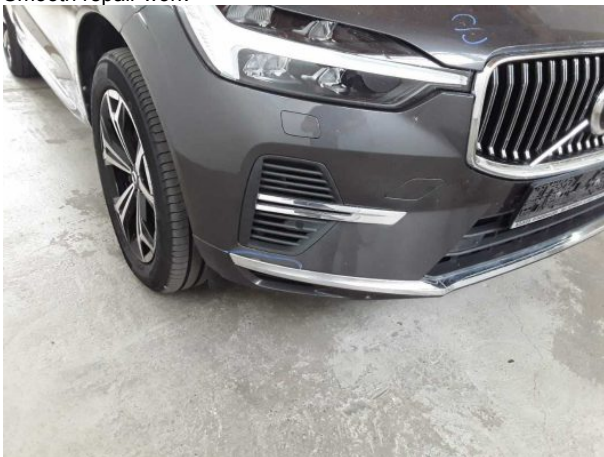
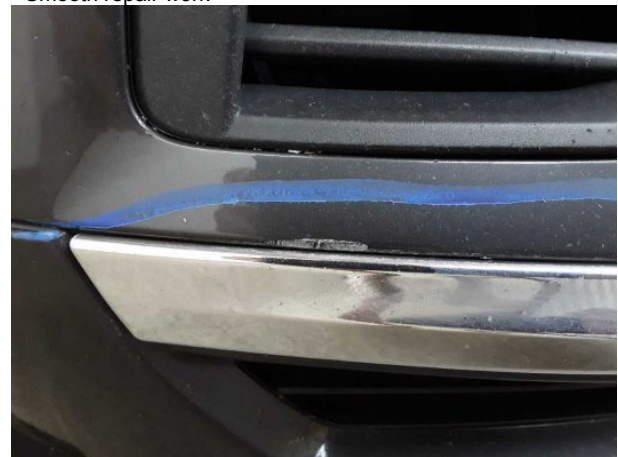
No.	Previous damage
1	Front, Provided by user / customer, from 20 Oct 2023

**Damage #3:** Front bumper: Front bumper - Scratched - Smart repair

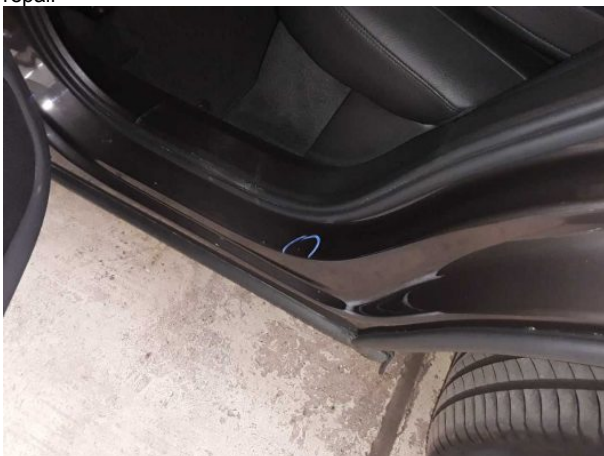
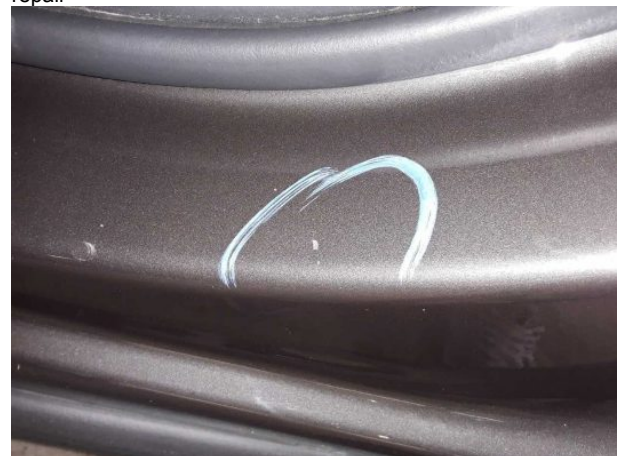
**Damage #4:** Side panel - rear left side: Sill - Scratched - Smart repair

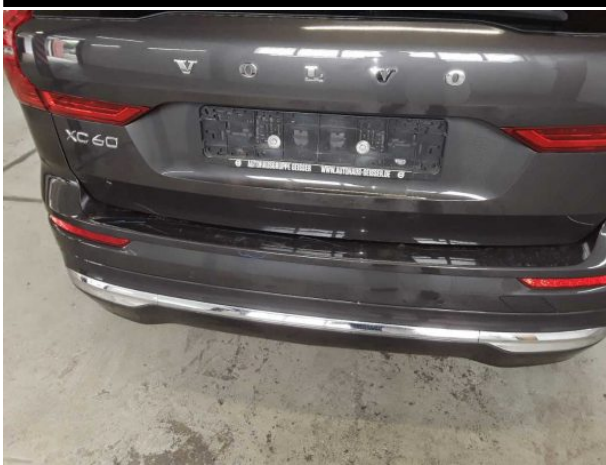
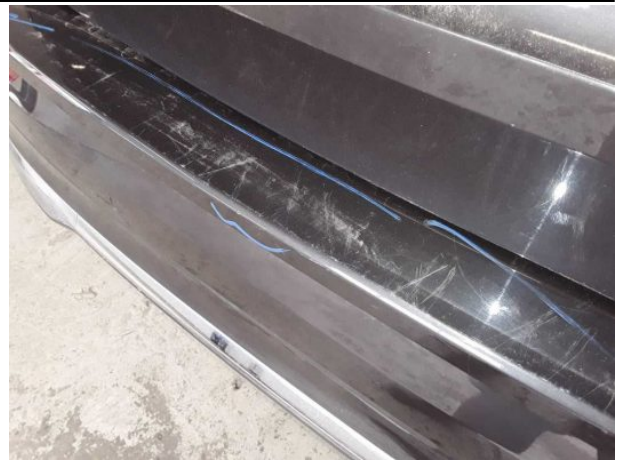
Damage #5: Rear bumper: Rear bumper - Scratched - Smart repair

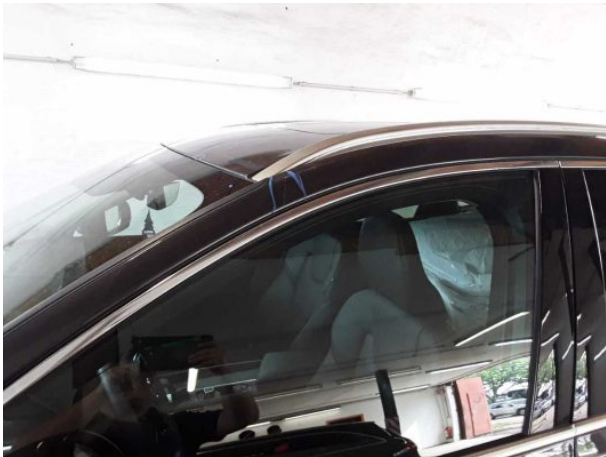
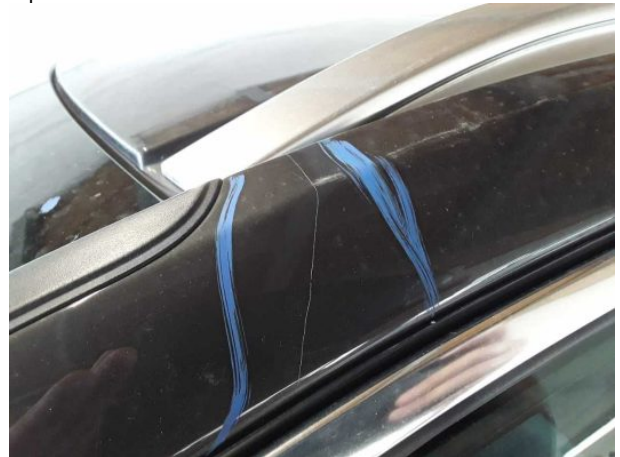
Damage #6: Roof: Roof rail - left side - Scratched - Paint

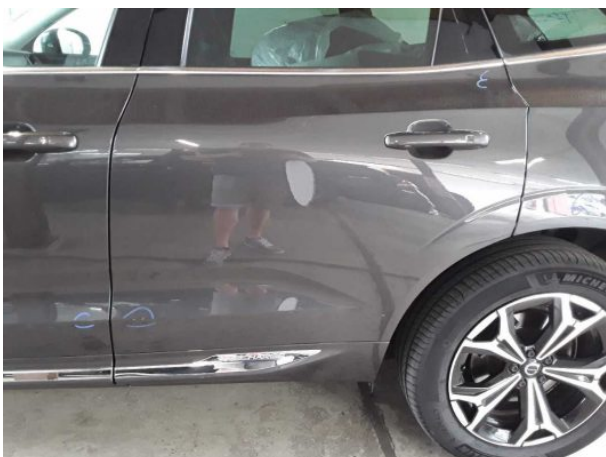
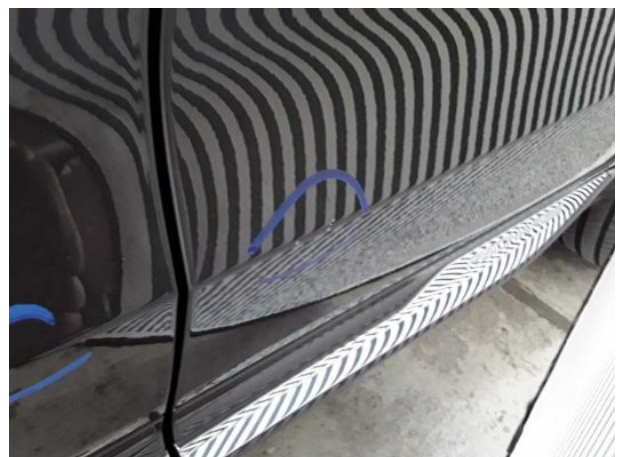
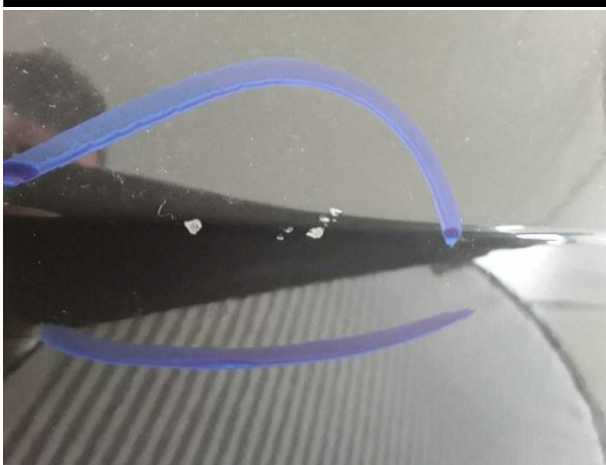
Damage #7: Door - rear left side: Door - Scratched - Paint

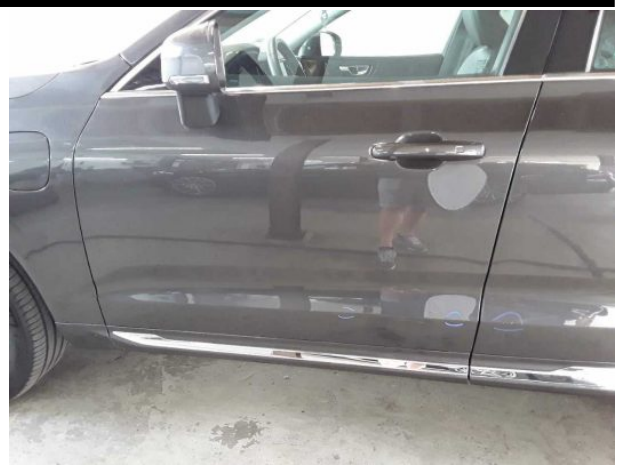
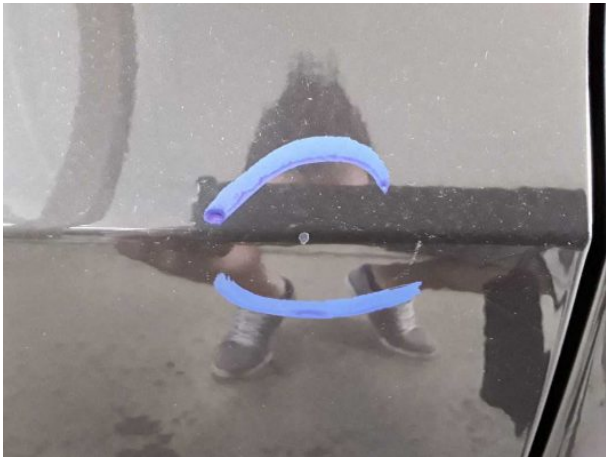
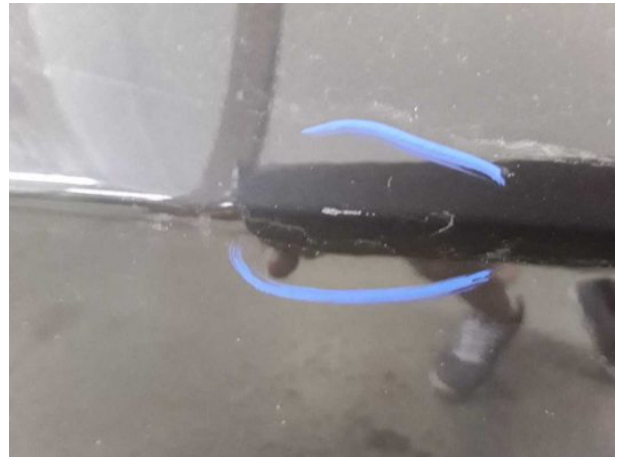
Damage #8: Door - front left side: Door - Scratched - Paint

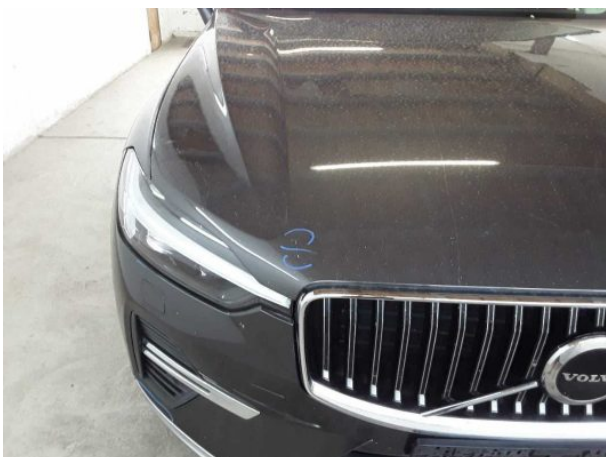
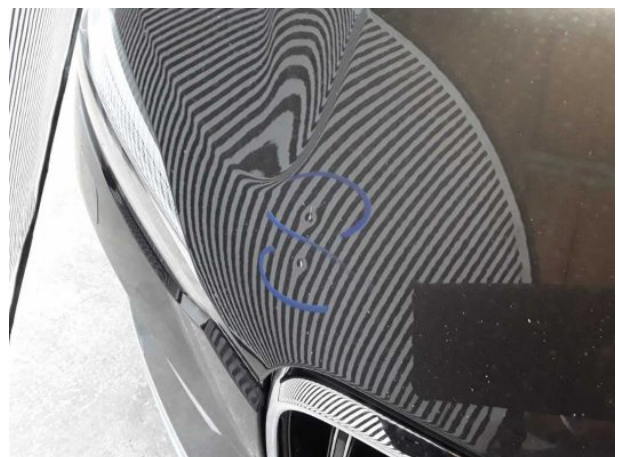
Damage #9: Bonnet: Bonnet - Dent / paintcoat damage - Repair and paint

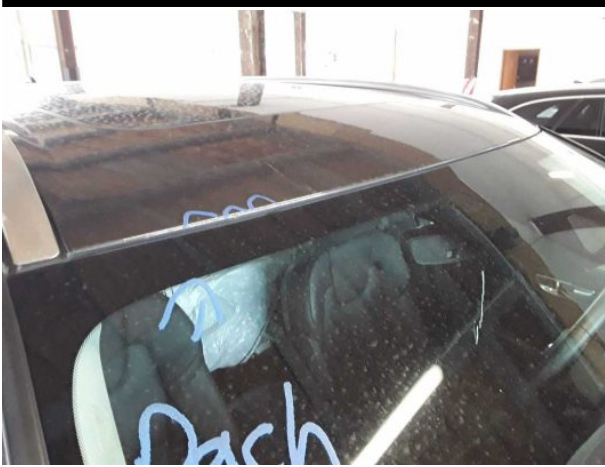
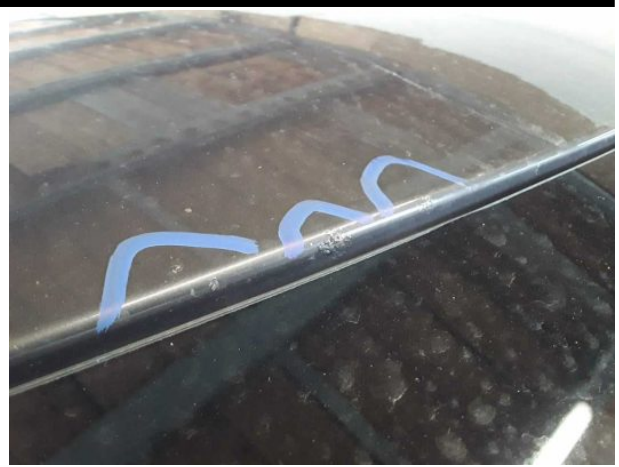
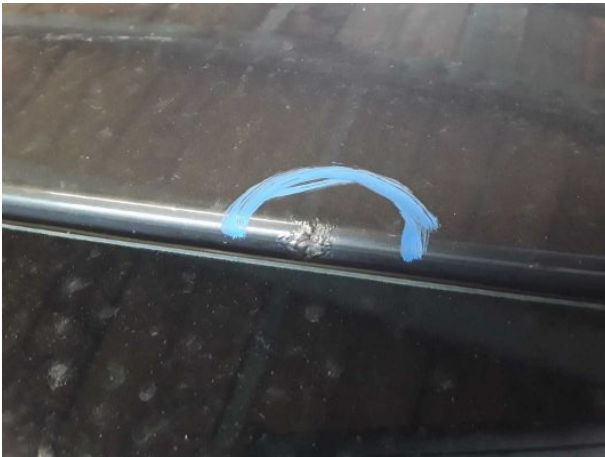
**Damage #10:** Roof: Roof - Corrosion - Repair and paint

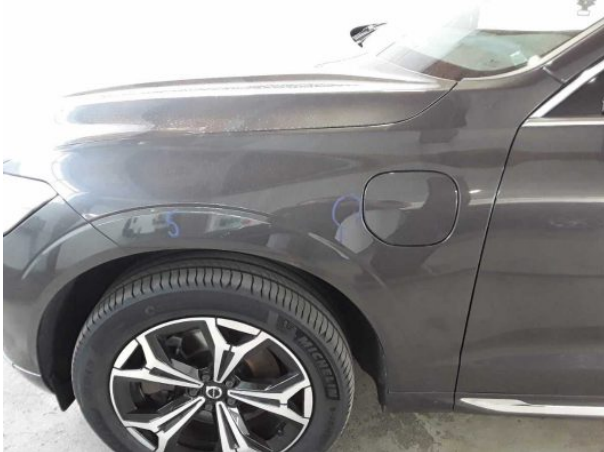
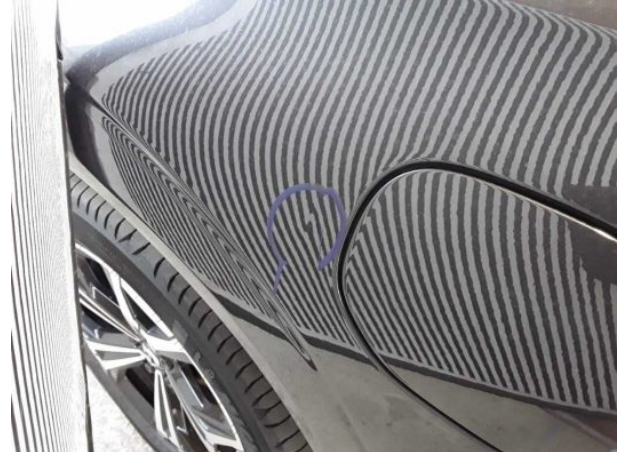
**Beschädigung #2:** Kotflügel links: Kotflügel links - Delle(n) - sanft instandsetzen

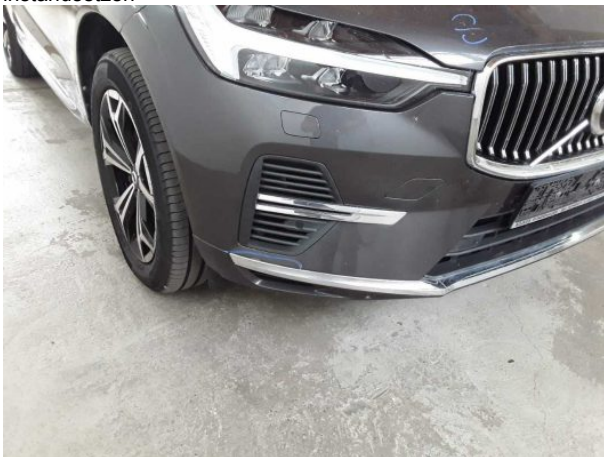
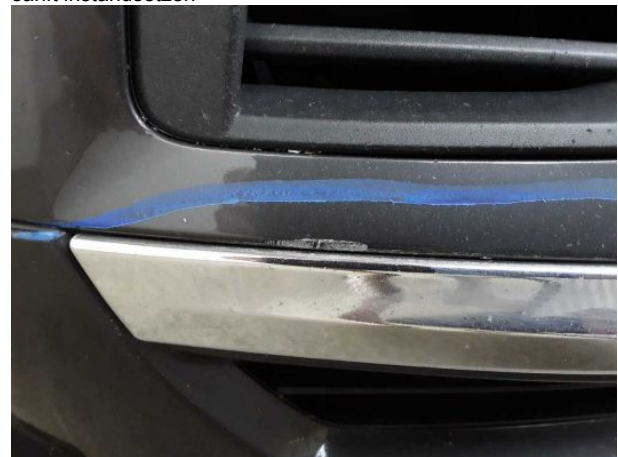
Nr.	Vorschaden
1	Front, Angabe durch Nutzer/Auftraggeber, vom 20.10.2023

**Beschädigung #3:** Stossfänger vorn: Stossfänger vorn - verkratzt / verschürft - Smart Repair

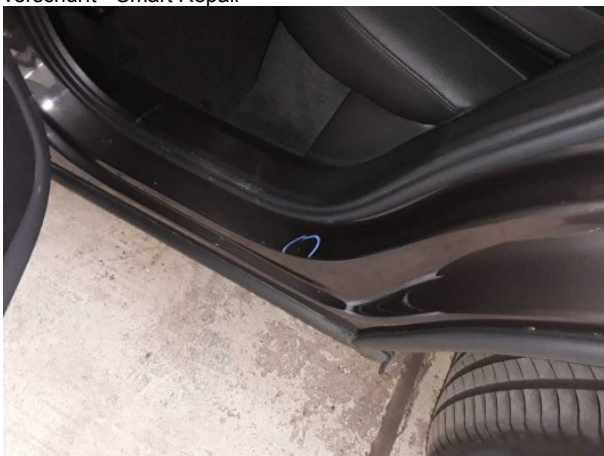
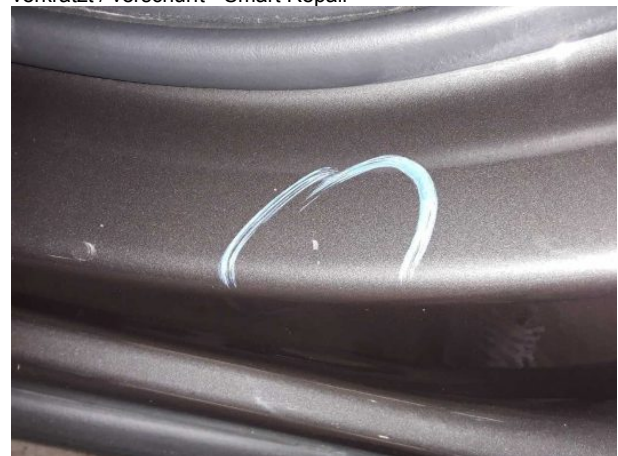
**Beschädigung #4:** Seitenwand links: Einstieg - verkratzt / verschürft - Smart Repair

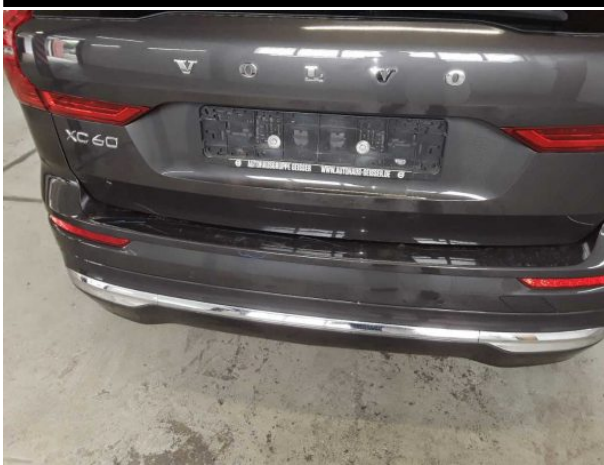
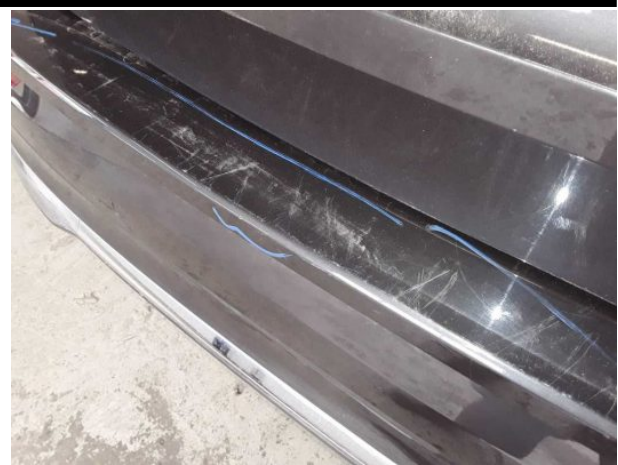
**Beschädigung #5:** Stossfänger hinten: Stossfänger hinten - verkratzt / verschürft - Smart Repair

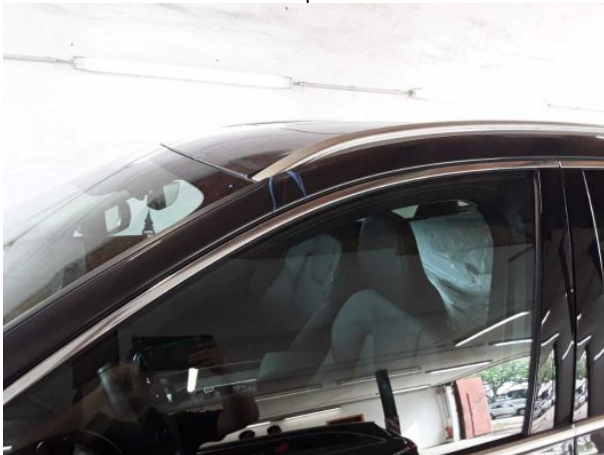
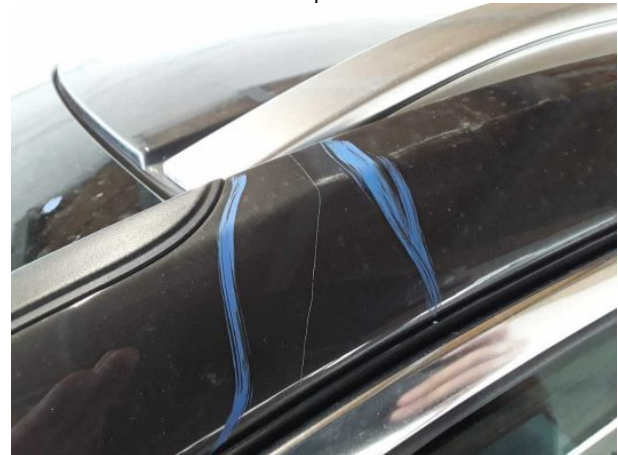
**Beschädigung #6:** Fahrzeugdach: Dachholm links - verkratzt / verschürft - lackieren

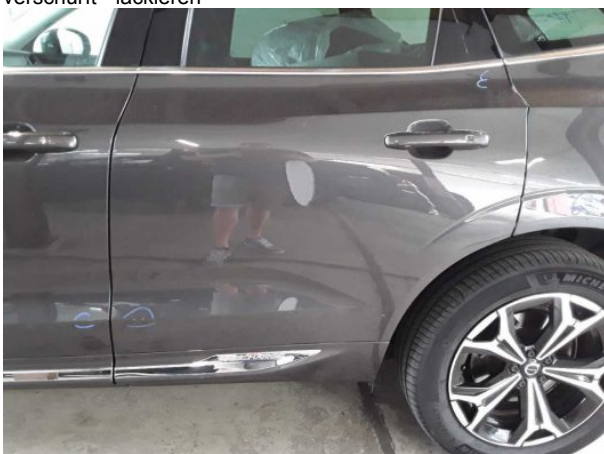
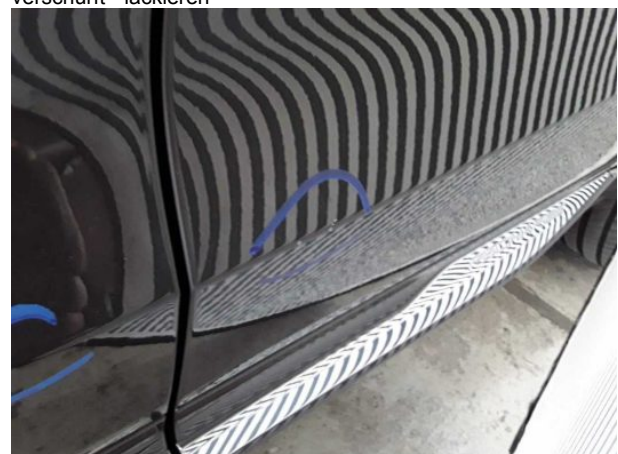
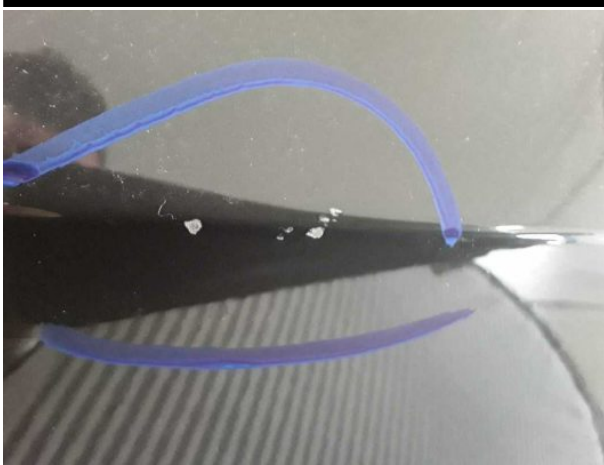
**Beschädigung #7:** Tür hinten links: Tür - verkratzt / verschürft - lackieren

**Beschädigung #7:** Tür hinten links: Tür - verkratzt / verschürft... lackieren

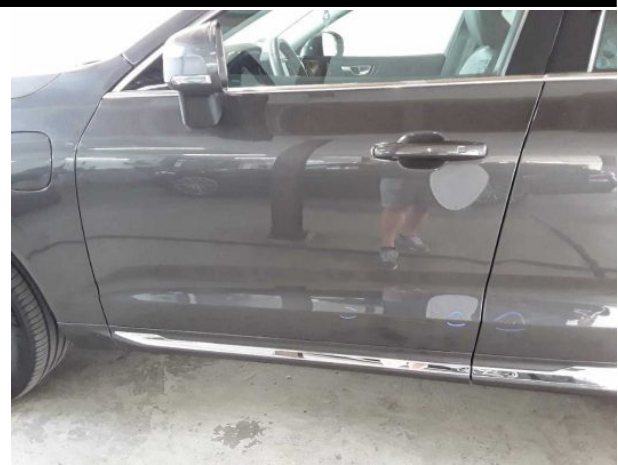
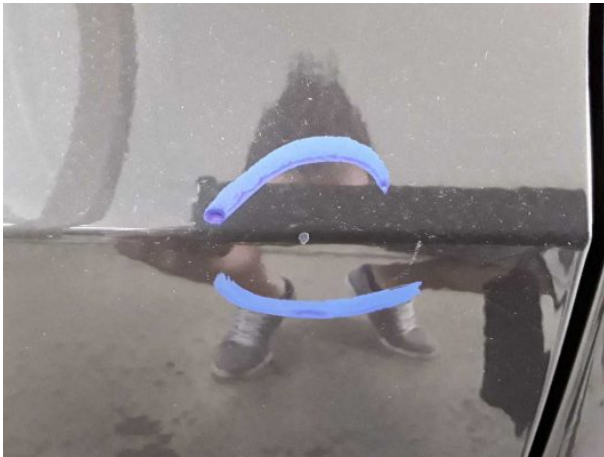
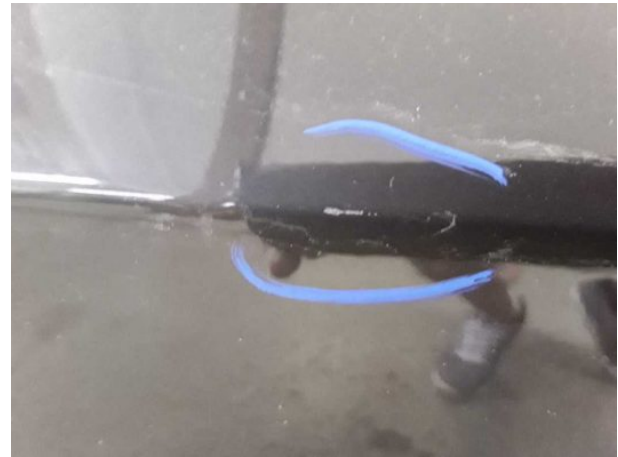
**Beschädigung #8:** Tür vorn links: Tür - verkratzt / verschürft - lackieren

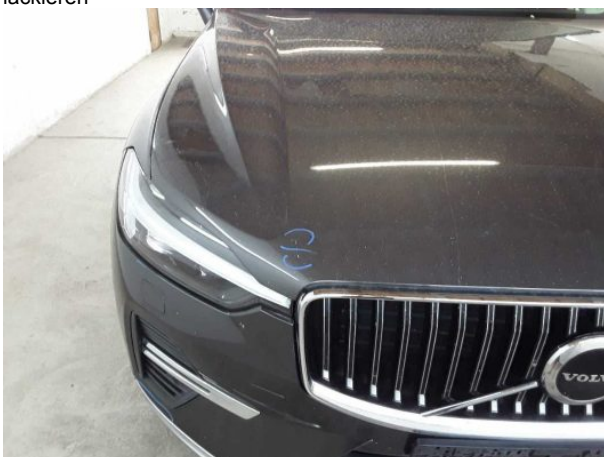
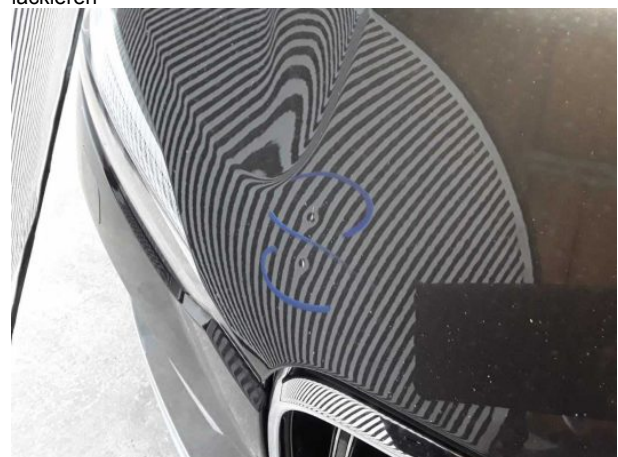
**Beschädigung #9:** Motorhaube: Motorhaube - Delle / Lackschad...  
- instandsetzen und lackieren

**Beschädigung #9:** Motorhaube: Motorhaube - Delle / Lackschaden - instandsetzen und lackieren

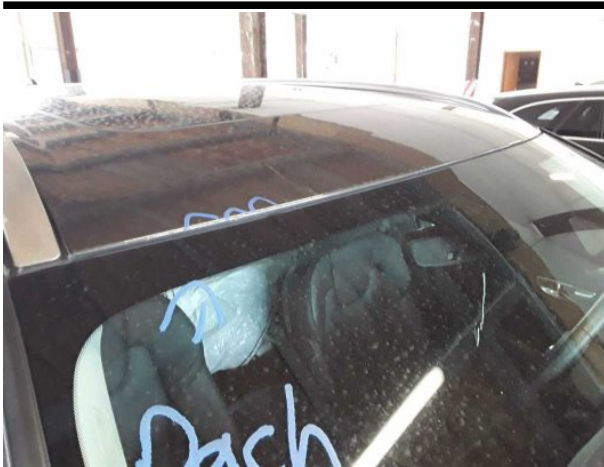
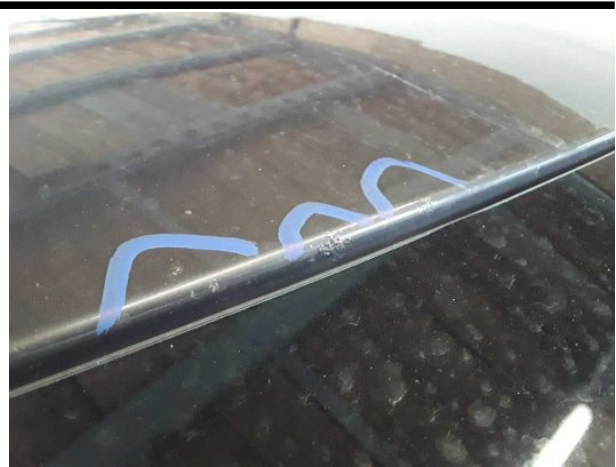
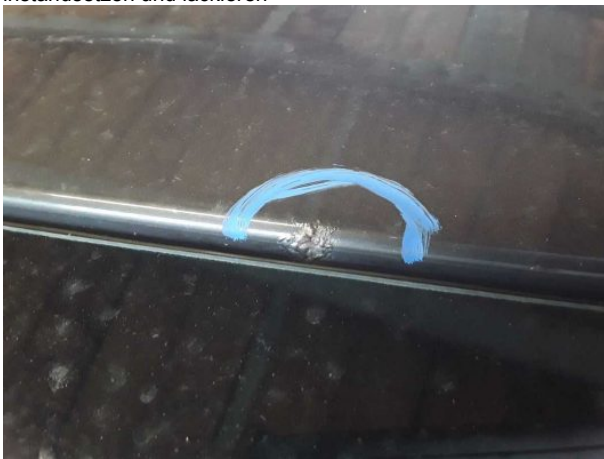
**Beschädigung #10:** Fahrzeugdach: Dach - Korrosion - instandsetzen und lackieren
