**TMBJJ8NX3PY119226**

## Zustandsbericht

Besichtigungsdatum: 29.05.2026  
**Protokollnummer: 45721219**  
Erstellt durch: Paula Kube  
Besichtigt durch: Maximilian Steinlein

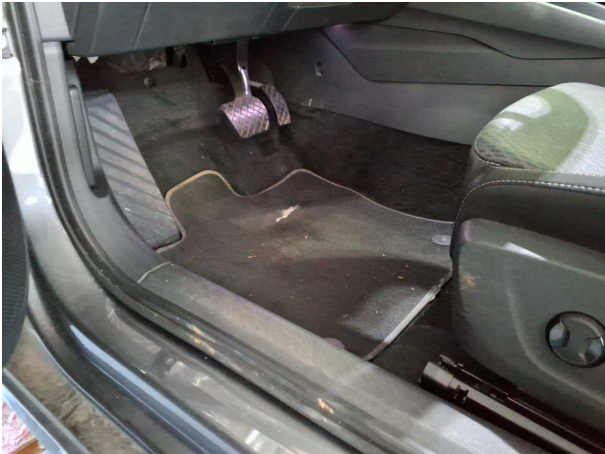
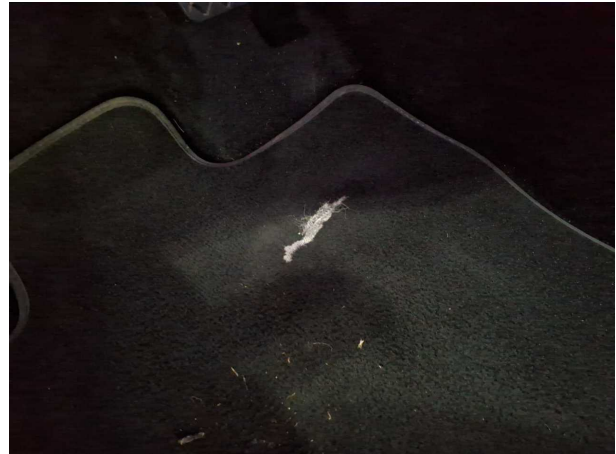
**Beschädigung #1:** Verkleidungen/Abdeckungen: Fußmatten - Löcher - erneuern

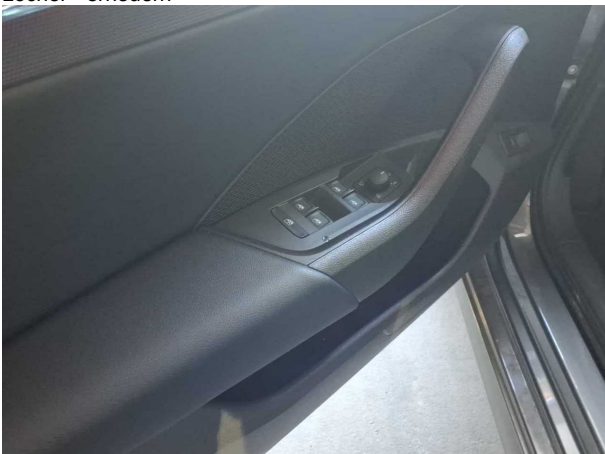
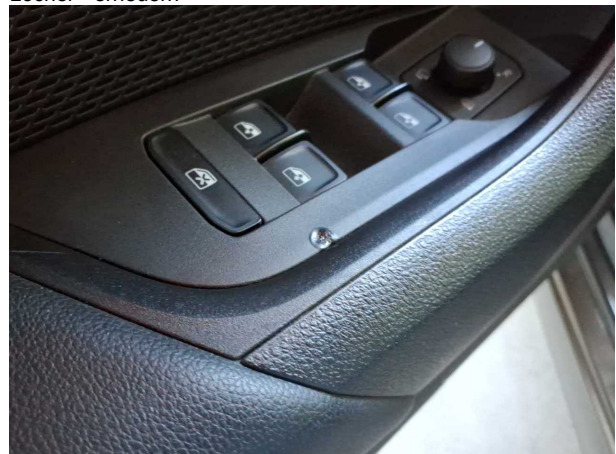
**Beschädigung #2:** Verkleidungen/Abdeckungen: Türverkleidung vorn links (inklusive Blende) - Brandloch - erneuern

**Beschädigung #2:** Verkleidungen/Abdeckungen: Türverkleidung vorn links (inklusive Blende) - Brandloch -

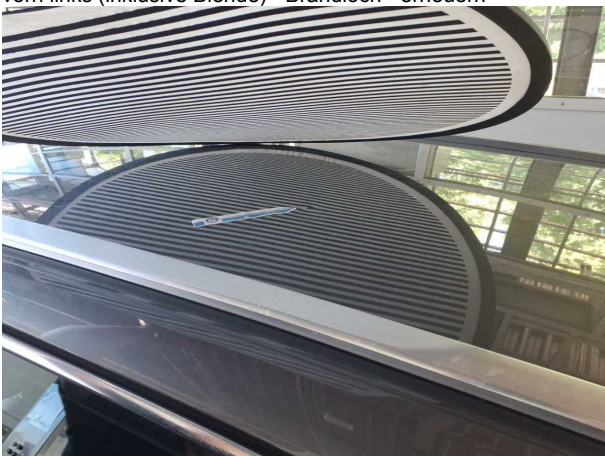
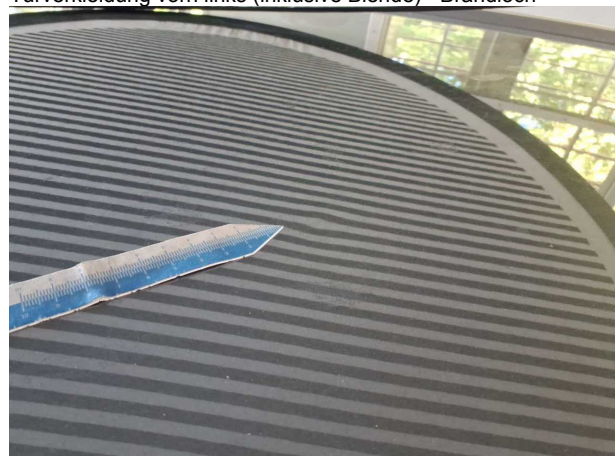
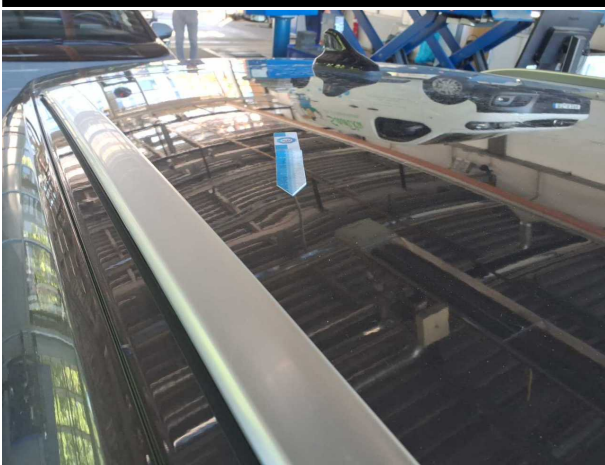
**Beschädigung #3:** Fahrzeugdach: Dach - Delle(n) - sanft instandsetzen

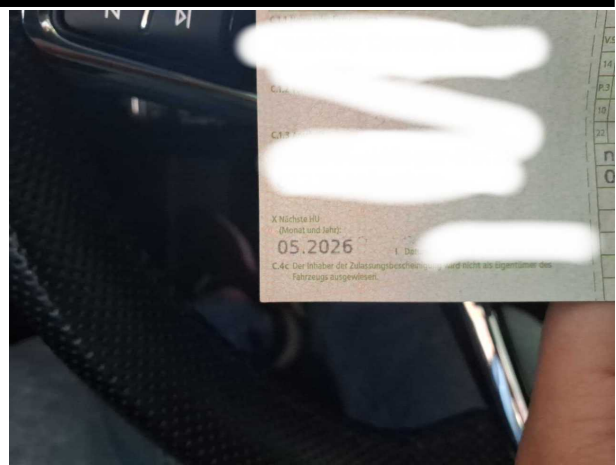
**Beschädigung #5:** Sonstiges: Hauptuntersuchung (05.26) - fällig - durchführen

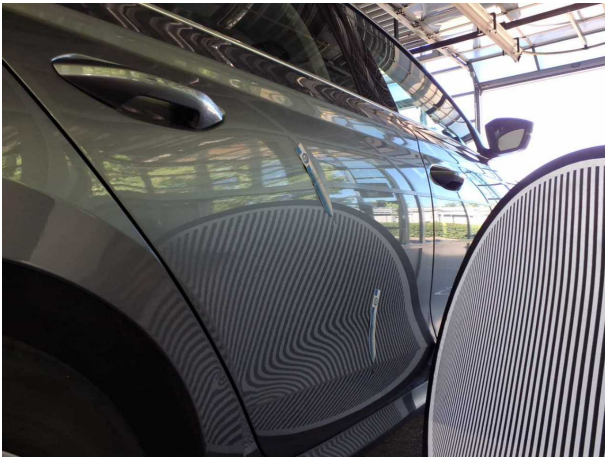
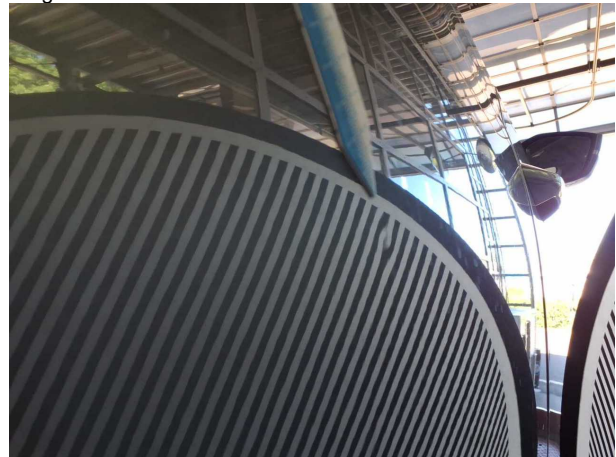
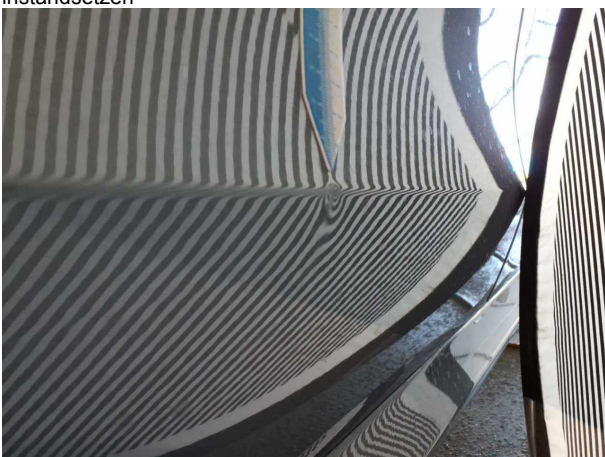
**Beschädigung #6:** Tür hinten rechts: Tür - Delle(n) - sanft instandsetzen

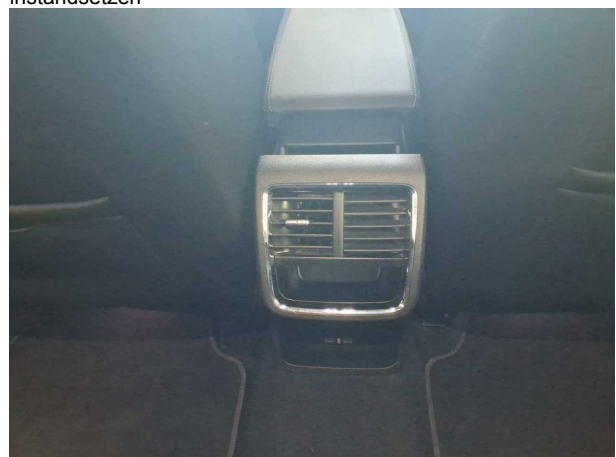
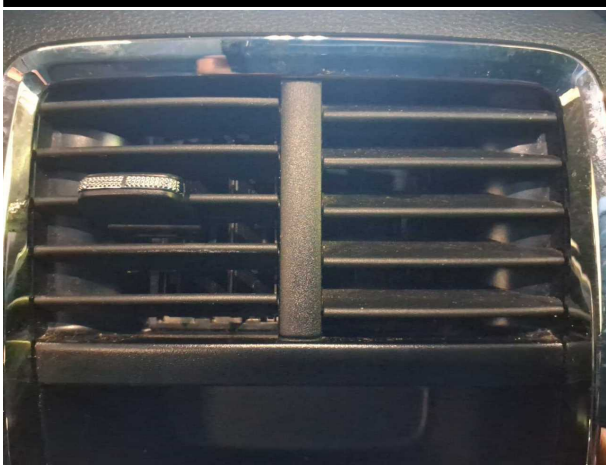
**Beschädigung #7:** Tür hinten rechts: Luftdüse - gebrochen / gerissen - erneuern

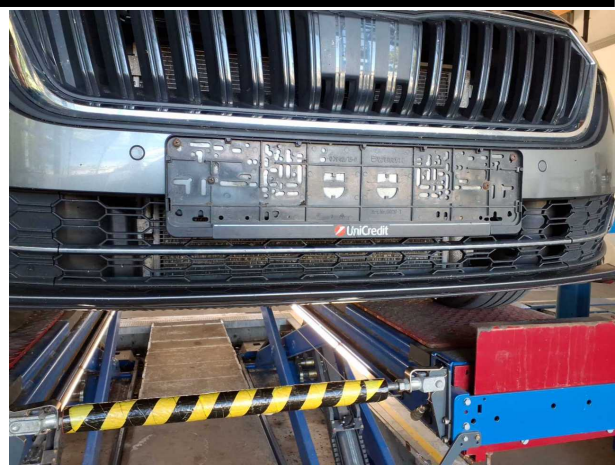
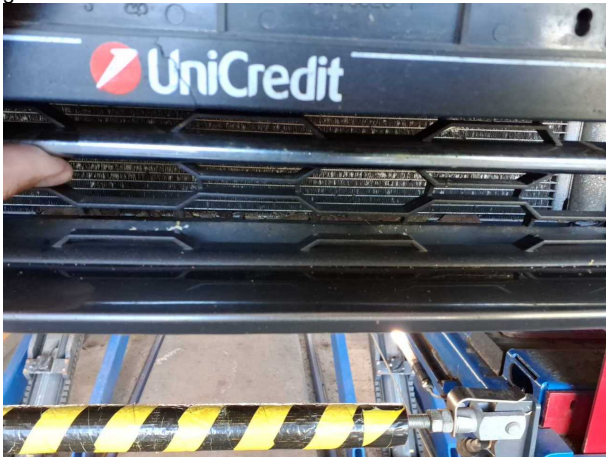
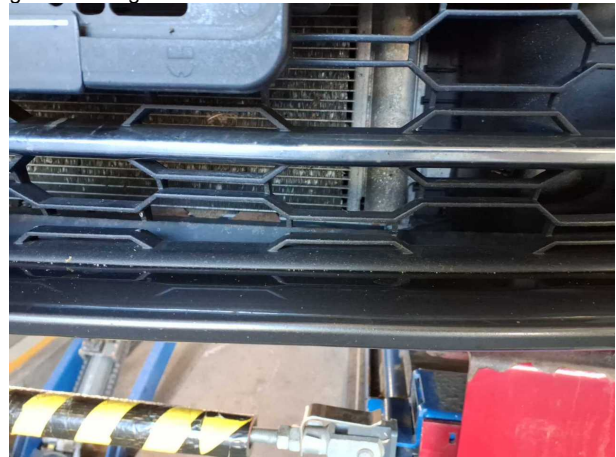
**Beschädigung #8:** Stoßfänger vorn: Lufteinlassgitter - gebrochen / gerissen - erneuern

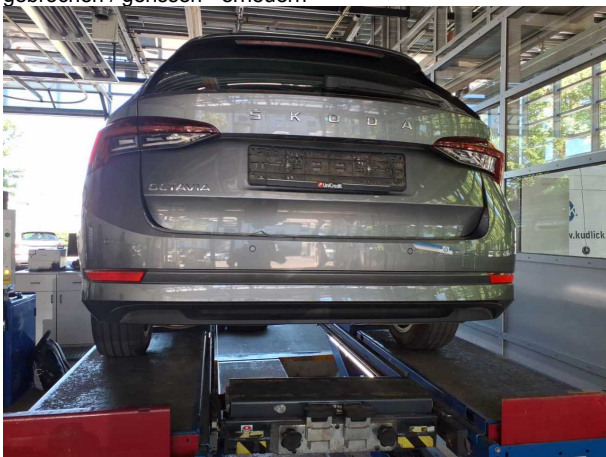
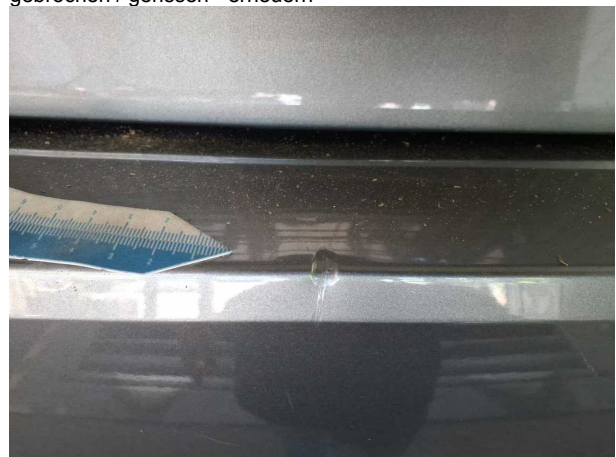
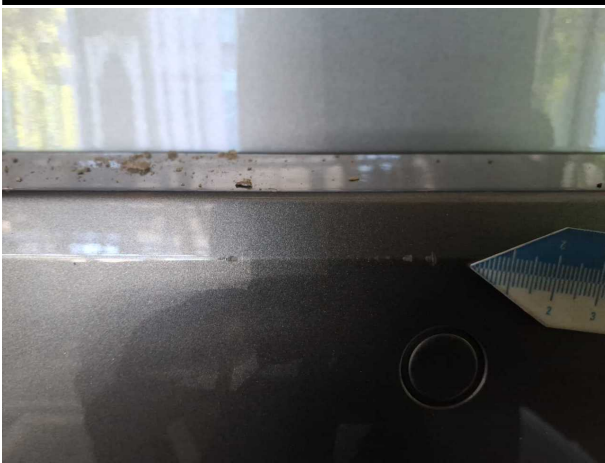
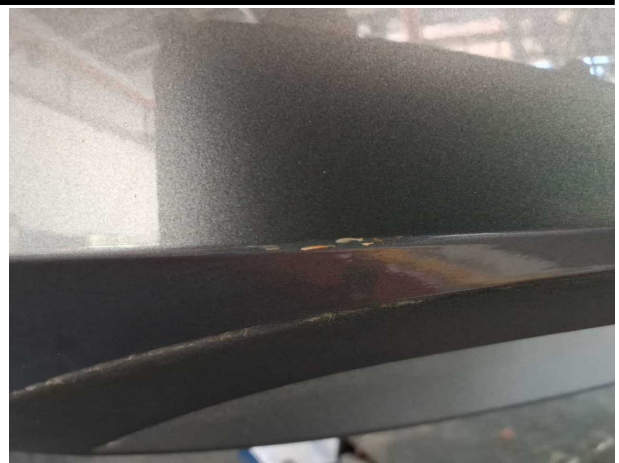
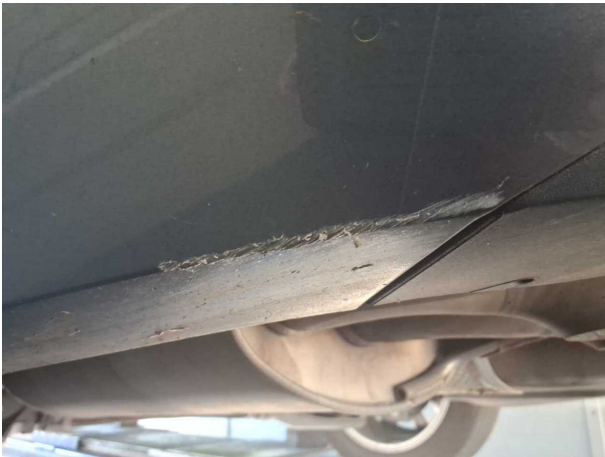
**Beschädigung #9:** Stoßfänger hinten: Stoßfänger hinten - verformt - instandsetzen und lackieren

**Beschädigung #9:** Stossfänger hinten: Stossfänger hinten - verformt - instandsetzen und lackieren

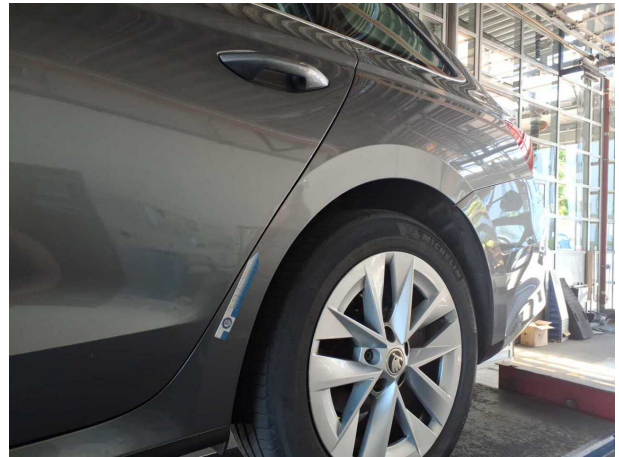
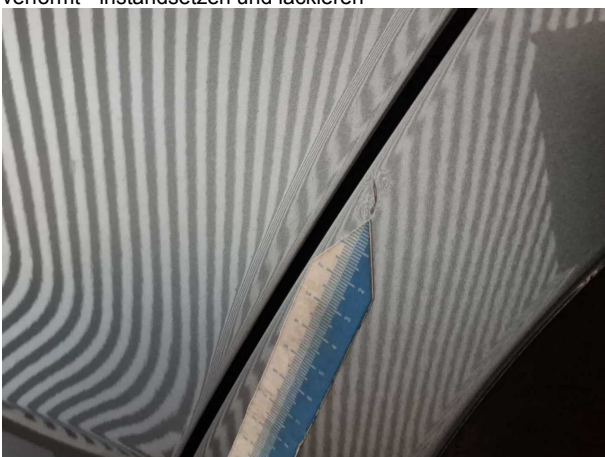
**Beschädigung #10:** Seitenwand links: Seitenwand - Korrosion - lackieren
