## Verkaufsbericht

| <b>Fahrzeugident.-Nr.</b> | <b>W0VZT8EP2M1030304</b> | | |
| <b>Hersteller</b> | Opel | <b>Nächste HU</b> | 10/2026 |
| <b>Typ / Verkaufsbez.</b> | Insignia B Sports Tourer 2.0 CDTI Elegance | <b>Laufleistung abgelesen</b> | 108.008 km |

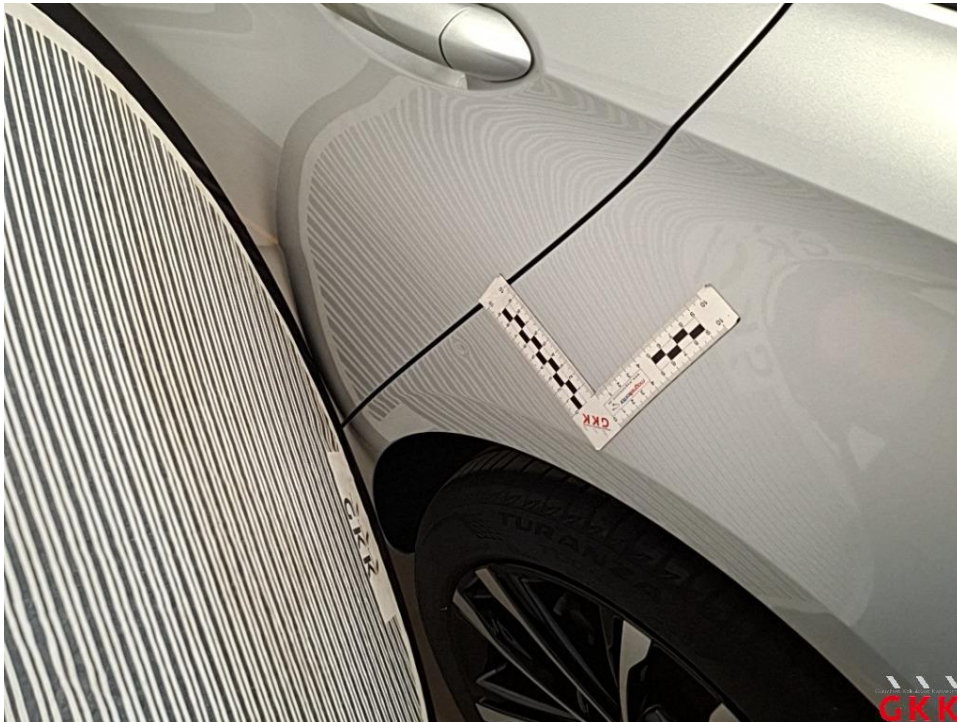
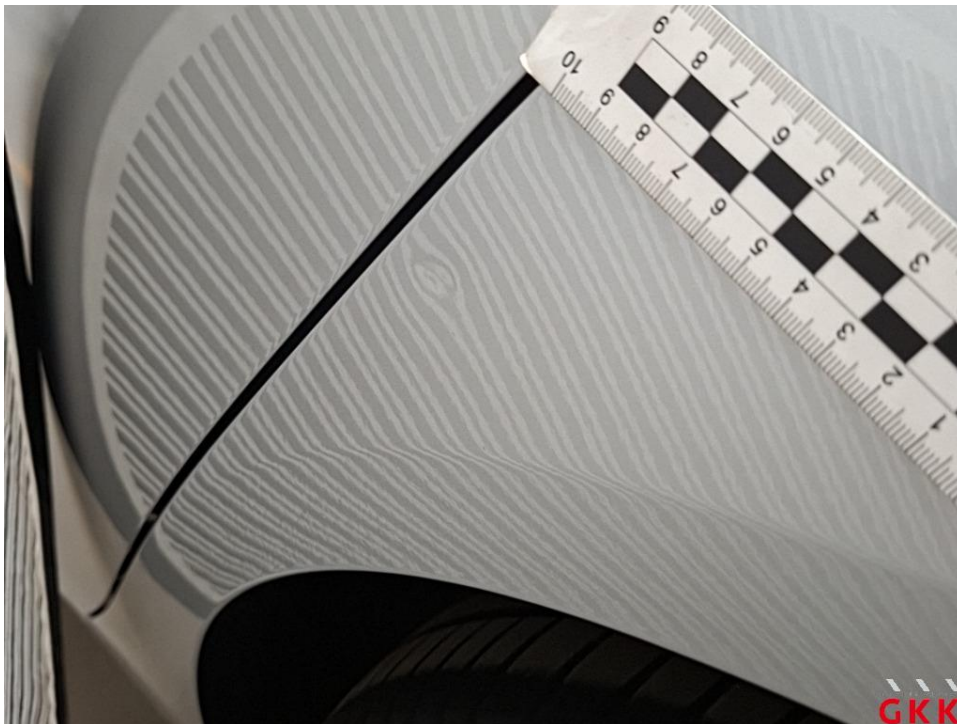
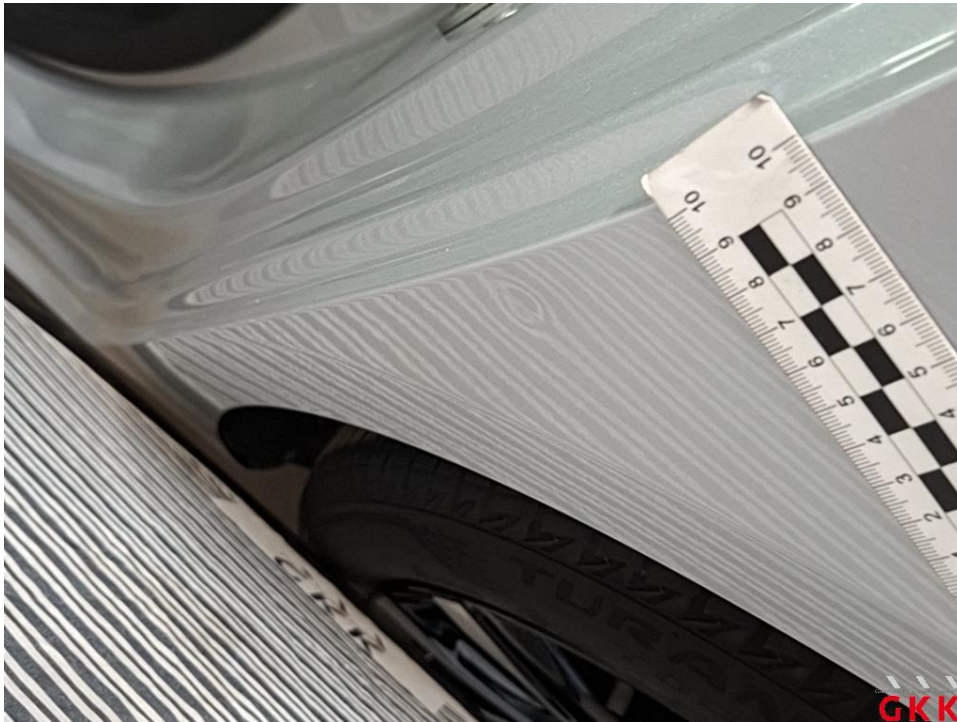
| <b>Front</b> (Angaben ohne MwSt.) | Reparaturkosten | MW |
|---|---|---|
| Seitenwand links, beschädigt, kalt drücken (Bild 15, Bild 16, Bild 17) | 80,00 € | 80,00 € |

Bild 15 Seitenwand links, beschädigt, kalt drücken

Bild 16 Seitenwand links, beschädigt, kalt drücken

Bild 17      Seitenwand links, beschädigt, kalt drücken

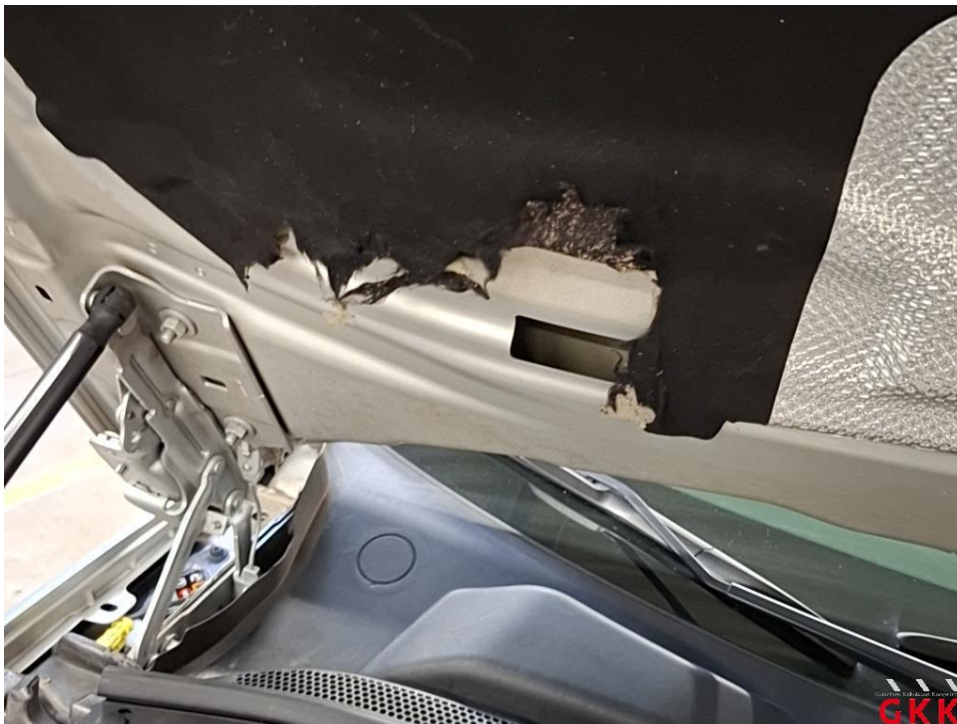
| <b>Front</b> (Angaben ohne MwSt.) | Reparaturkosten | MW |
|---|---|---|
| Motorhaube Dämmmatte, beschädigt, ersetzen (Bild 18, Bild 19) | 245,47 € | 122,74 € |

Bild 18      Motorhaube, Dämmmatte, beschädigt, ersetzen

Bild 19 Motorhaube, Dämmmatte, beschädigt, ersetzen

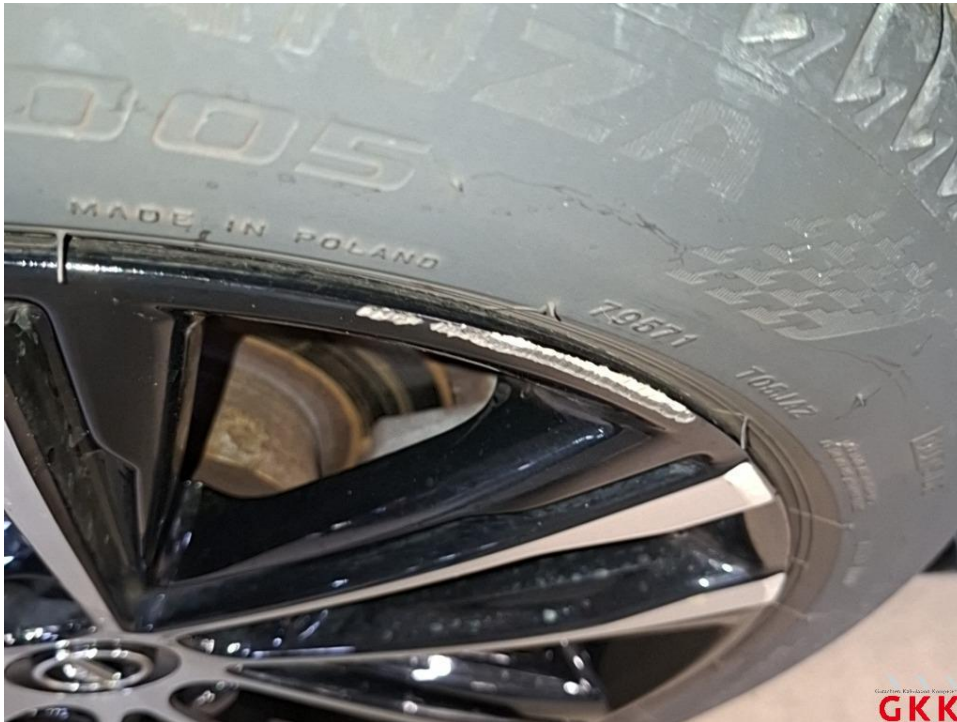
| <b>Front</b> (Angaben ohne MwSt.) | Reparaturkosten | MW |
|---|---|---|
| LM-Rad hinten rechts, Materialabtrag, ersetzen (Bild 24, Bild 25) | 473,03 € | 473,03 € |

Bild 24 LM-Rad, hinten rechts, Materialabtrag, ersetzen

Bild 25 LM-Rad, hinten rechts, Materialabtrag, ersetzen

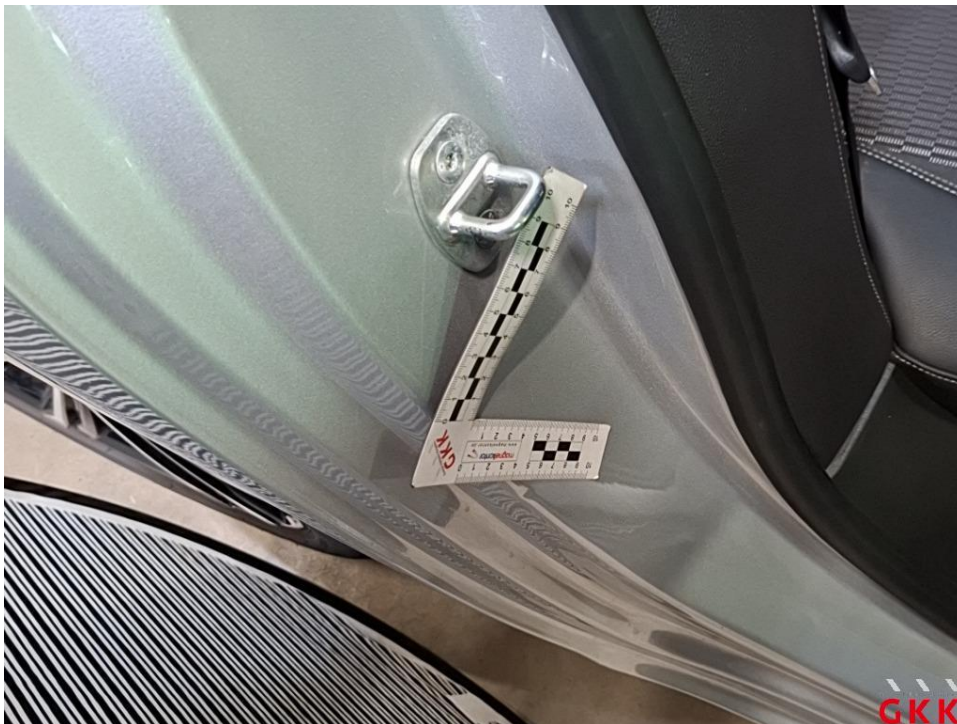
| <b>Front</b> (Angaben ohne MwSt.) | Reparaturkosten | MW |
|---|---|---|
| Tür hinten rechts Einstieg, beschädigt, Smartrepair (Bild 26, Bild 27) | 40,00 € | 40,00 € |

Bild 26 Tür hinten rechts, Einstieg, beschädigt, Smartrepair

Bild 27 Tür hinten rechts, Einstieg, beschädigt, Smartrepair
