# Zustandsbericht / Minderwertgutachten

Auftraggeber Mobilize Financial Services, eine Marke der RCI Banque S.A., Niederlassung  
Deutschland, Jagenbergstr. 1, 41468 Neuss  
Besichtigung 13.03.2026

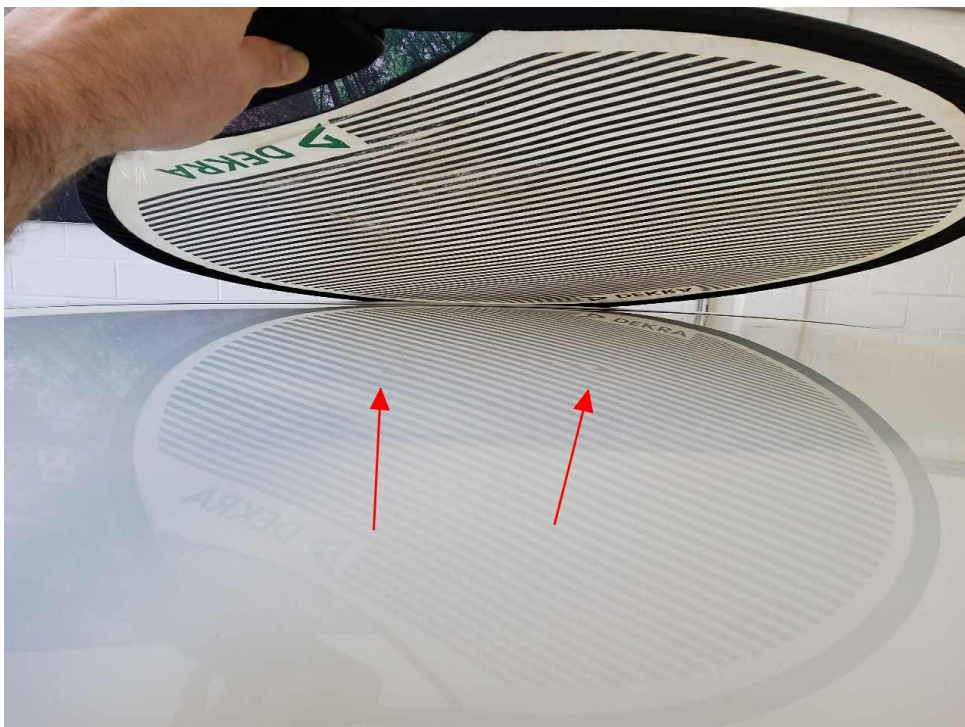
Bild 12 : Dach, mehrfach eingedellt

1. Wartung fällig, erneuern (Bild 14)
2. Dach, mehrfach eingedellt, drücken
3. Tür vorne links Einstieg Lackierung, zerkratzt, smart repair
