MG 3 (02.2024->) 1.5 HYBRID+ 143 KW STANDARD HYBRID 143 KW (MOTOR 1,5 LTR. - 75 KW) 5-TÜRIG

VIN: LSJWP4394SZ126978

Bewertungsdetails

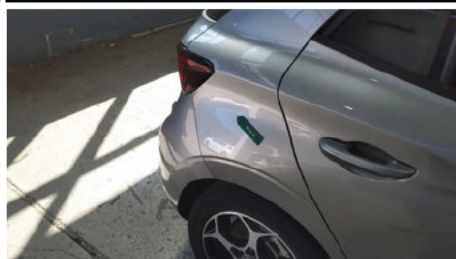
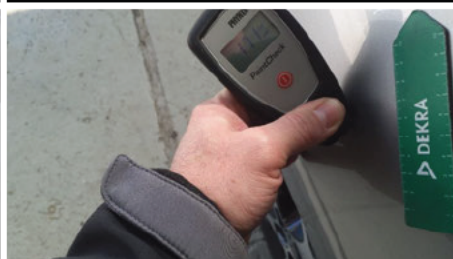
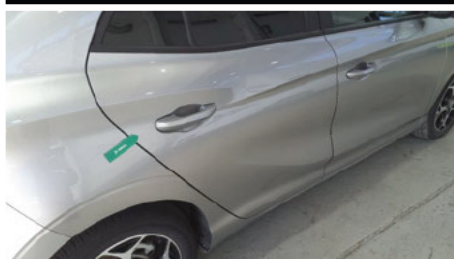
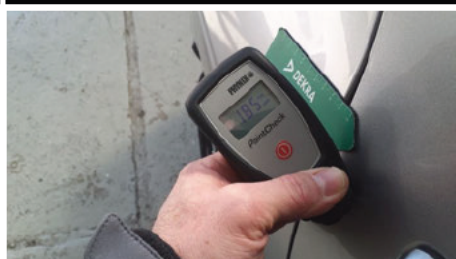
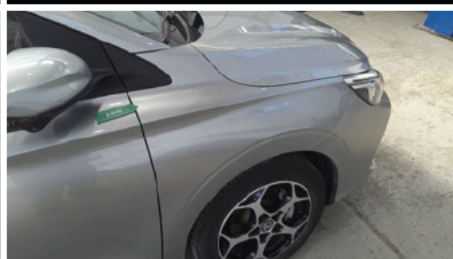
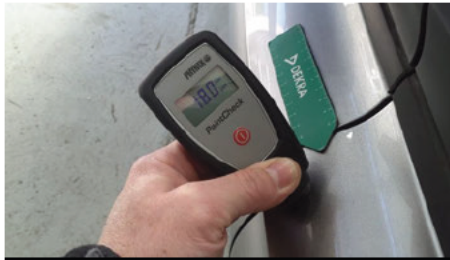
Reparierter Vorschaden

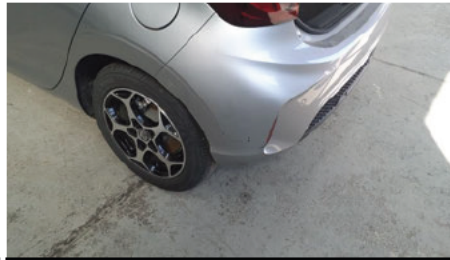
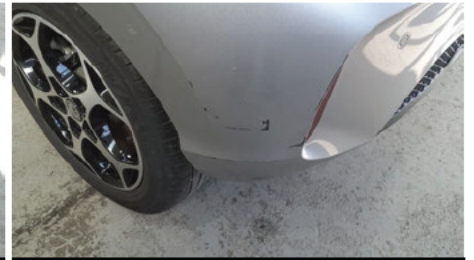
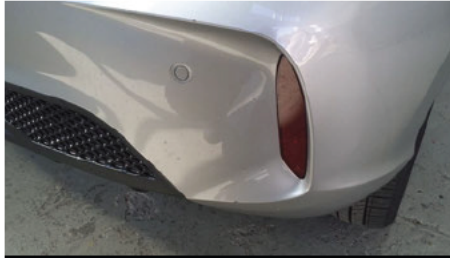
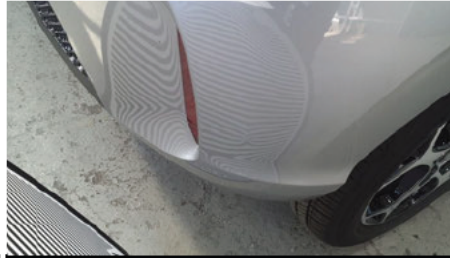
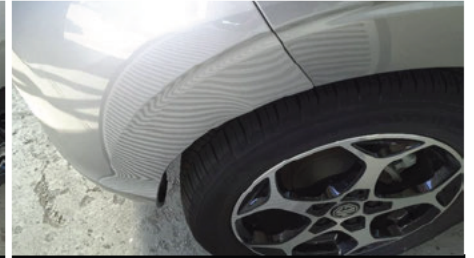
| # | Element | Defekt | Korrektur |
|---|---|---|---|
| 002 | Stoßfänger / Hinten | Delle | Reparieren |

Stoßfänger / Hinten / Delle

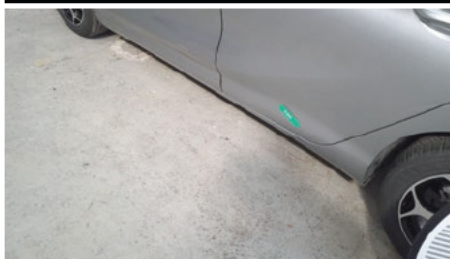
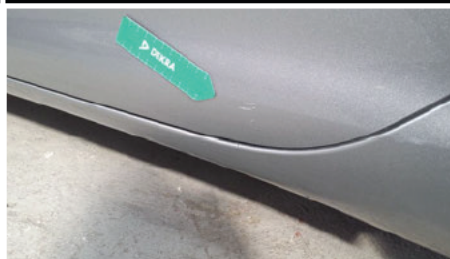
| # | Element | Defekt | Korrektur |
|---|---|---|---|
| 003 | Tür / Hinten Links | Kratzer | Smart Repair |

Tür / Hinten Links / Kratzer

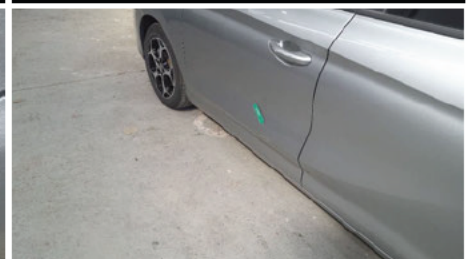
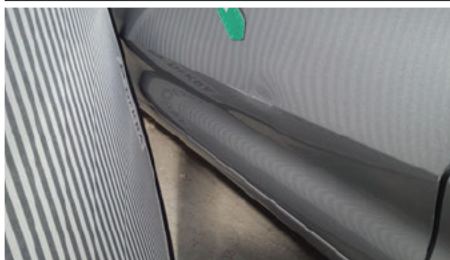
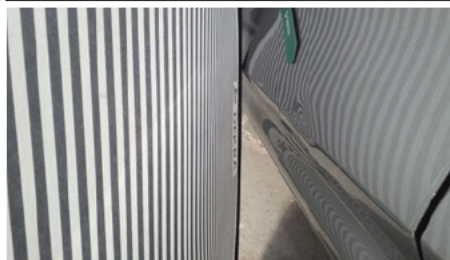
| 004 | Tür / Vorne Links | | Delle | Reparieren |

Tür / Vorne Links / Delle

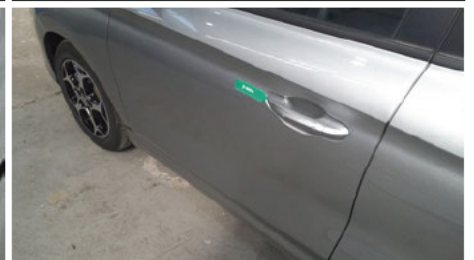
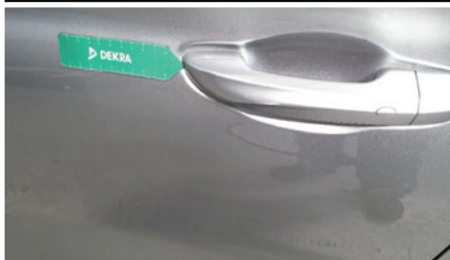
| 005 | Türgriff Außen / Vorne Links | | Kratzer | Lackieren |

Türgriff Außen / Vorne Links / Kratzer

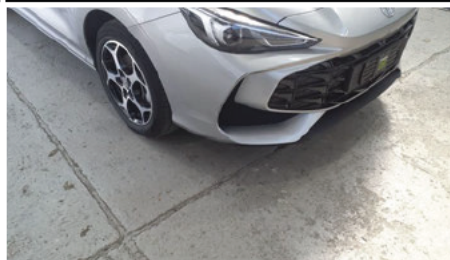
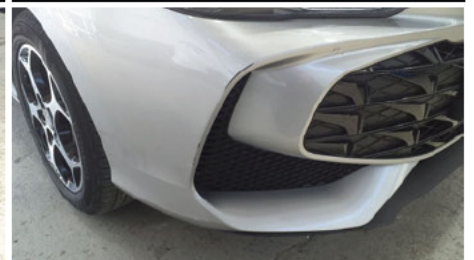
| 006 | Stoßfänger / Vorne | | Kratzer | Lackieren |

Stoßfänger / Vorne / Kratzer

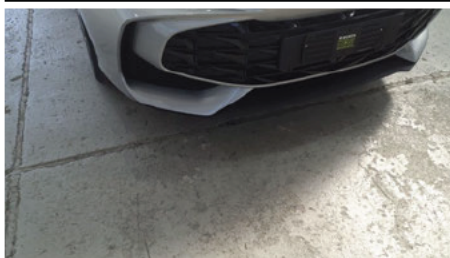
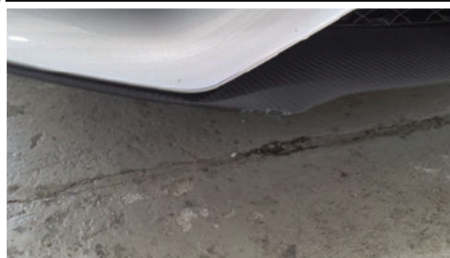
| 007 | Spoiler / Vorne | | Kratzer | Ersetzen |

Spoiler / Vorne / Kratzer

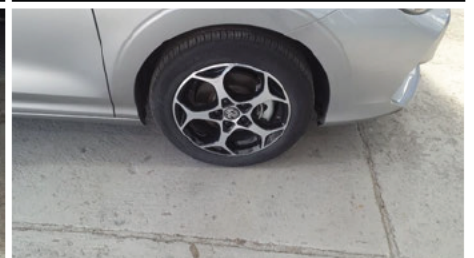
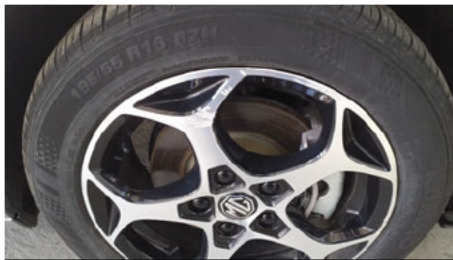
| 008 | Felge / Vorne Rechts<br>Material : Aluminium / Felgen-/Reifendurchmesser : 16 " / Oberfläche : Glanzgedreht | | Kratzer | Ersetzen |

Felge / Vorne Rechts / Kratzer

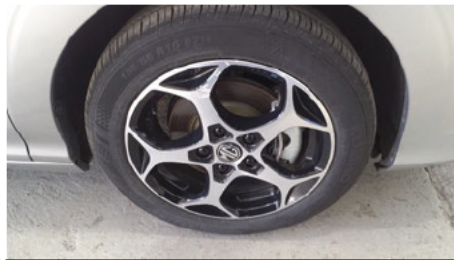
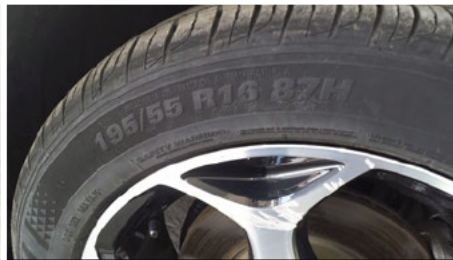
| 009 | Reifen / Vorne Rechts<br>Geschwindigkeitsindex : H / Traglastindex : 87 / Reifenmarke : KUMHO / Breite : 195 mm / Pannenschutz : Keine / Höhe : 55 / Felgen-/Reifendurchmesser : 16 " / Saison : Sommer | | Riss | Ersetzen |

Reifen / Vorne Rechts / Riss

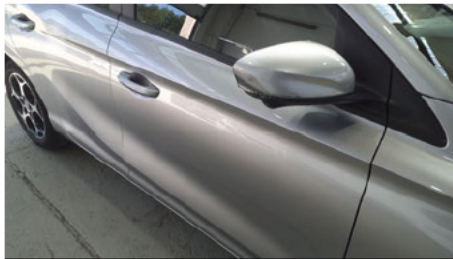
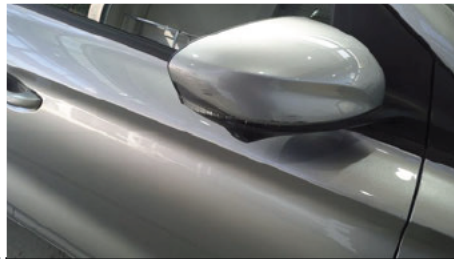
Kratzer

Außenspiegelkappe / Rechts / Kratzer

Lackieren

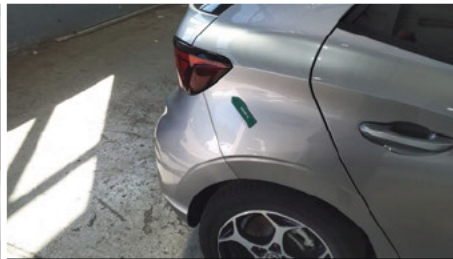
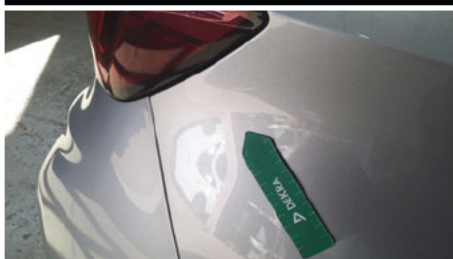
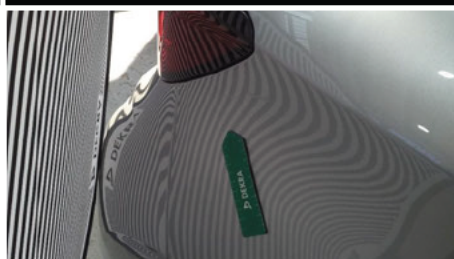
Schlecht Repariert

Kotflügel / Hinten Rechts / Schlecht Repariert

Reparieren
