Zustandsbericht

- Protokoll der Fahrzeugbewertung -

Berichts-Nr: 10073682
vom: 18.02.2026

Fahrzeugkategorie:	Personenkraftwagen
Fahrzeugart:	Kombi
Hersteller:	Audi
Modell:	A4
HSN / TSN:	0588 / BWG
Erstzulassungsdatum:	17.01.2023
Laufleistung:	86.856 km
Nachweis Kilometerstand:	Abgelesen
Farbe:	Gletscherweiß Metallic
Farbe Dach:	Gletscherweiß Metallic
Antriebsart:	Frontantrieb
Motorisierung/Kraftstoff:	Diesel
Hubraum:	2.000 ccm
Leistung:	150 kW (205 PS)
Fahrzeuglänge:	4.762 mm
Fahrzeughöhe:	1.435 mm
Fahrzeugbreite:	1.847 mm
Zulässiges Gesamtgewicht:	2.165 kg
Radstand:	2.820 mm
Anzahl Achsen:	2
Zylinder:	4
Schadstoffklasse:	Euro 6
Anzahl Türen:	4
Anzahl Sitze:	5
Getriebe:	Automatik 7-Gang
Polsterart:	Leder
Interieurfarbe:	schwarz-schwarz/schwarz-schwarz/schwarz/titangrau
Anzahl vorhandene Schlüssel:	2

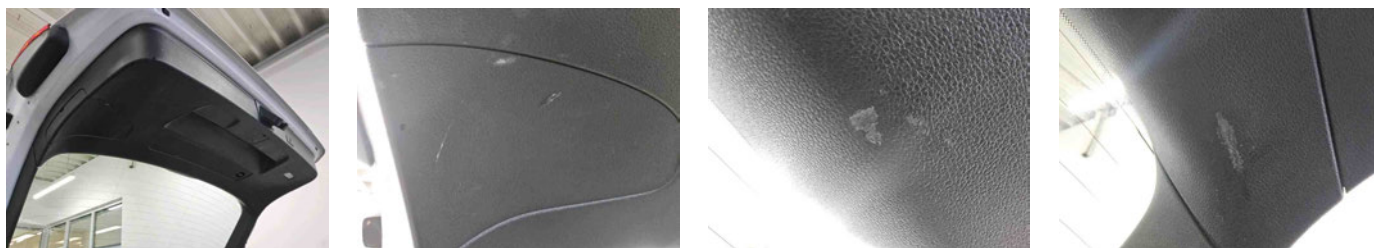
6 - Heckklappenverkleidung - Kratzer - Ersetzen

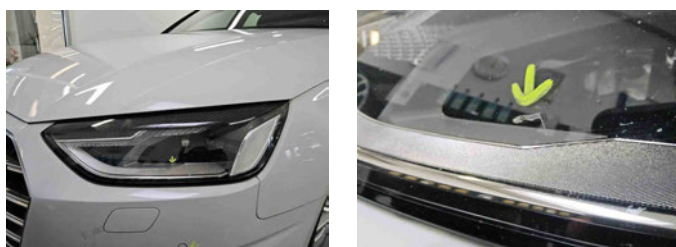
7 - Scheinwerfer links - Kratzer - Optische Wertminderung

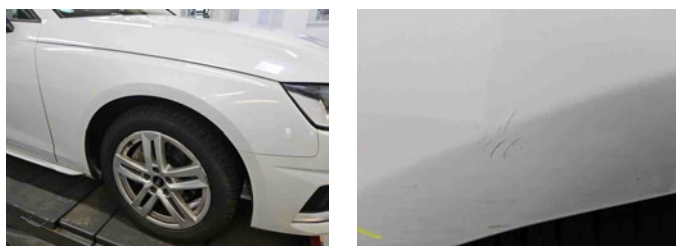
8 - Kotflügel vorne rechts - Kratzer - Spotrepair

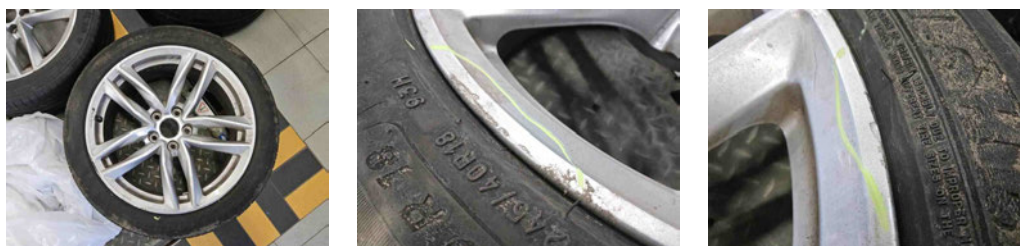
9 - Zusätzliche Felge(n) - Kratzer - Optische Wertminderung

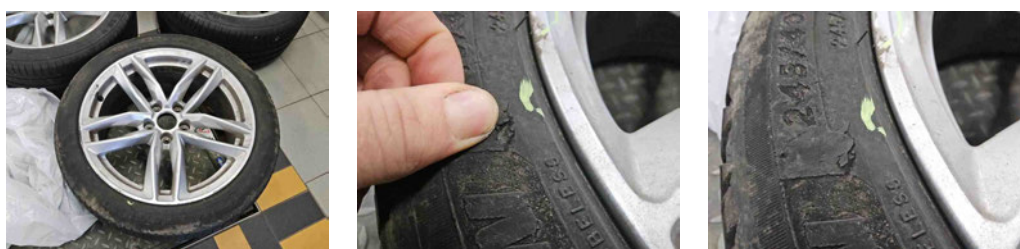
Reifen verkehrssicher: Nein

10 - Zusätzliche(r) Reifen - Riss - Ersetzen
