WVGZZZE2ZNP021199

## Zustandsbericht

Inspection date: 29 Jul 2026  
**Protocol number: 46803631**  
Delivery date: 30 Jul 2026

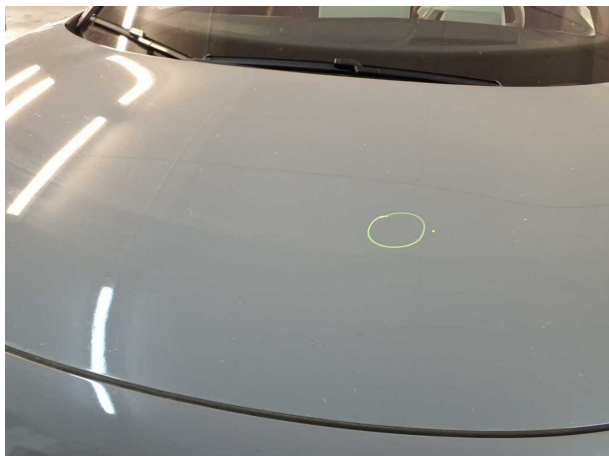
| No. | Component group | Description |
|---|---|---|
| 3 | Bonnet | Bonnet - dent(s) - Smooth repair work |

**Damage #3:** Bonnet: Bonnet - dent(s) - Smooth repair work

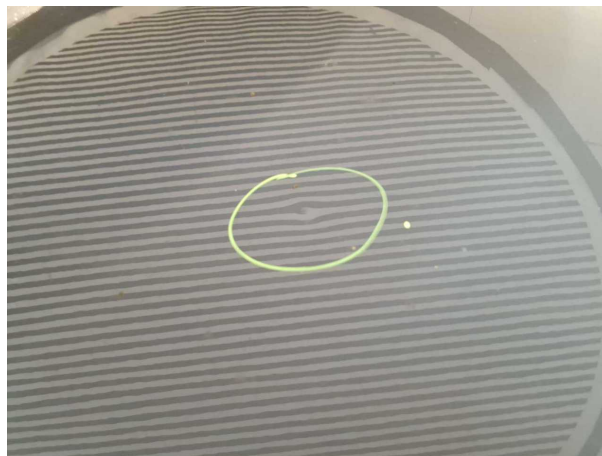
**Damage #3:** Bonnet: Bonnet - dent(s) - Smooth repair work

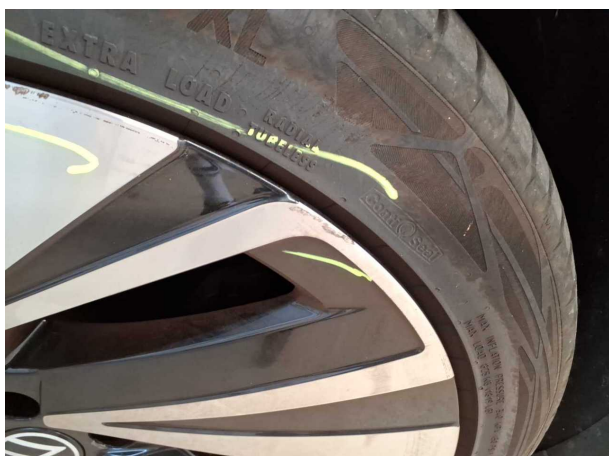
| No. | Component group | Description |
|---|---|---|
| 4 | Wheel / tyres | Alloy rim - front left side - Scratched - Loss in value |

**Damage #4:** Wheel / tyres: Alloy rim - front left side - Scratched - Loss in value

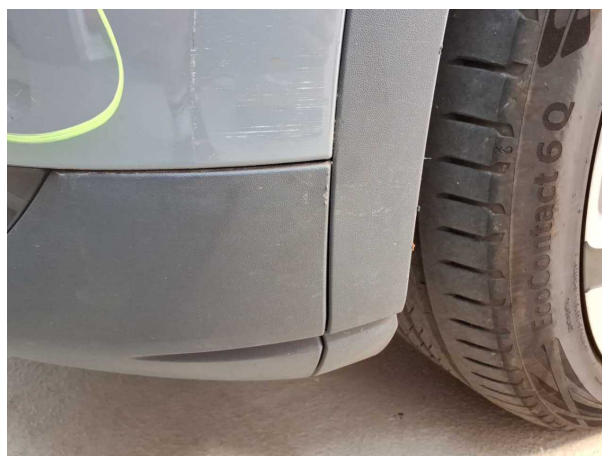
| No. | Component group | Description |
|---|---|---|
| 5 | Front bumper | Spoiler - Scratched - Loss in value |

**Damage #5:** Front bumper: Spoiler - Scratched - Loss in value

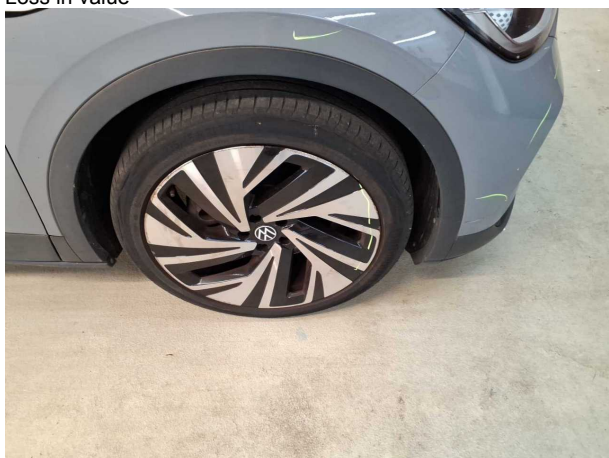
| No. | Component group | Description |
|---|---|---|
| 6 | Wheel / tyres | Alloy rim - front right side - Scratched - Loss in value |

**Damage #6:** Wheel / tyres: Alloy rim - front right side - Scratched - Loss in value

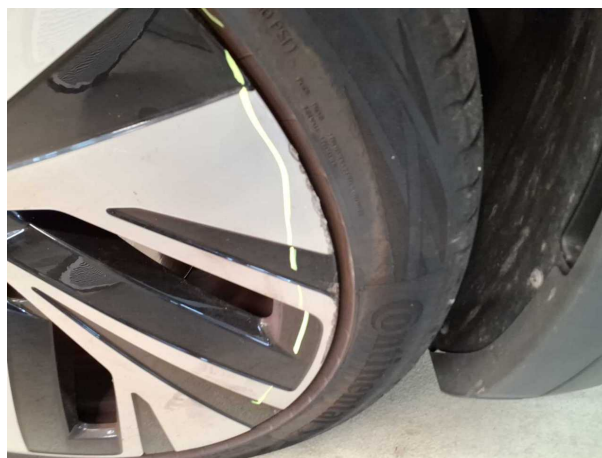
**Damage #6:** Wheel / tyres: Alloy rim - front right side - Scratched - Loss in value

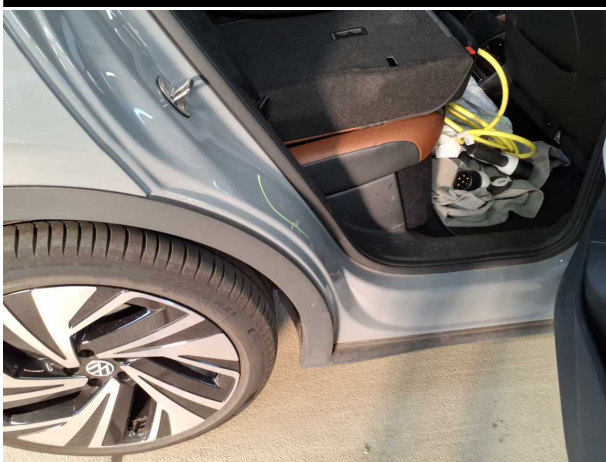
| No. | Component group | Description |
|---|---|---|
| 7 | Side panel - rear right side | Sill - Scratched - Smart repair |

**Damage #7:** Side panel - rear right side: Sill - Scratched - Smart repair

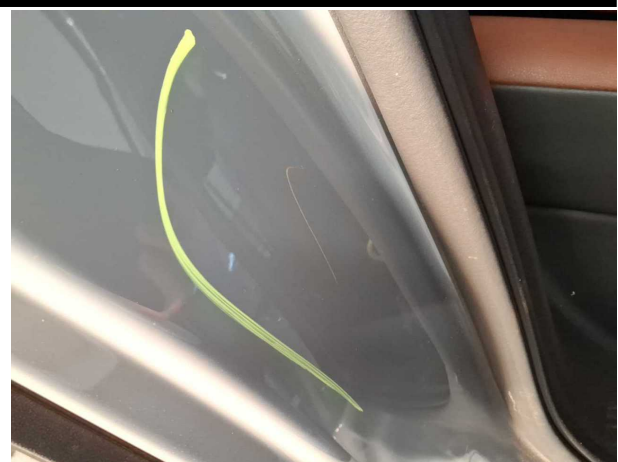
**Damage #7:** Side panel - rear right side: Sill - Scratched - Smart repair

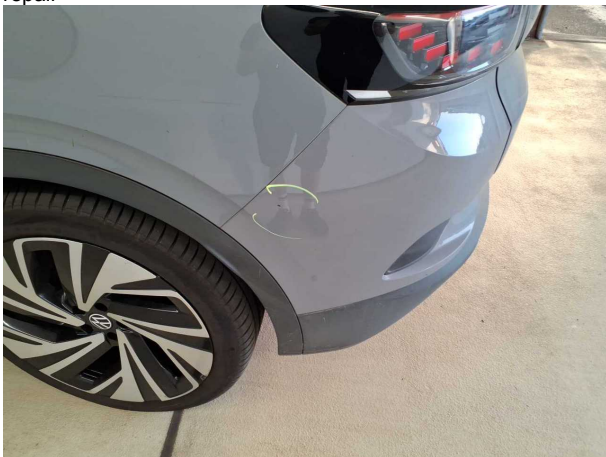
| No. | Component group | Description |
|---|---|---|
| 9 | Rear bumper | Rear bumper - Scratched - Smart repair |

**Damage #9:** Rear bumper: Rear bumper - Scratched - Smart repair

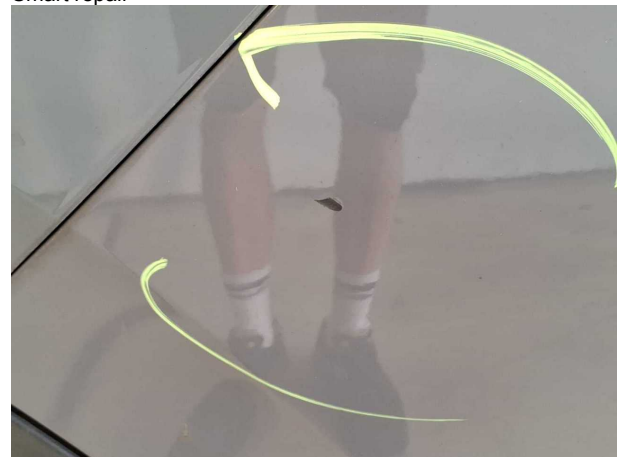
**Damage #9:** Rear bumper: Rear bumper - Scratched - Smart repair

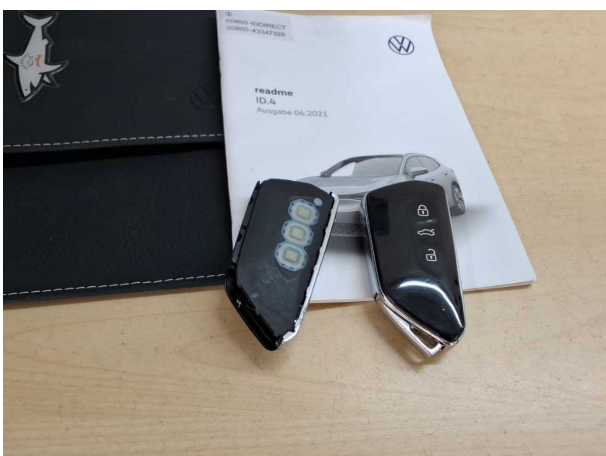
| No. | Component group | Description |
|---|---|---|
| 10 | Equipment | Vehicle key with remote control - Damaged - Replace |

**Damage #10:** Equipment: Vehicle key with remote control - Damaged - Replace

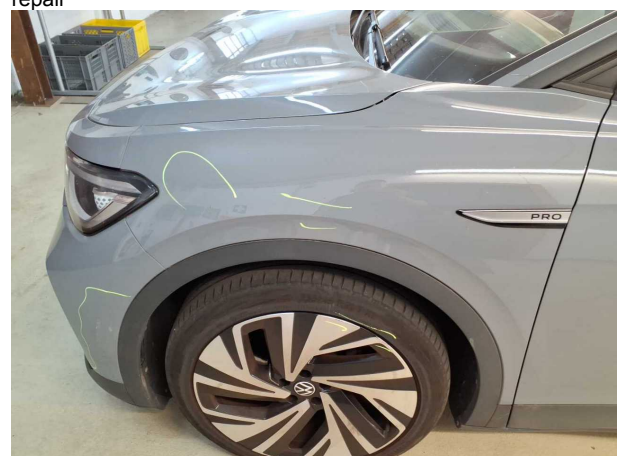
| No. | Component group | Description |
|---|---|---|
| 11 | Mudguard - left side | Mudguard - left side - Scratched - Repair and paint |

**Damage #11:** Mudguard - left side: Mudguard - left side - Scratched - Repair and paint

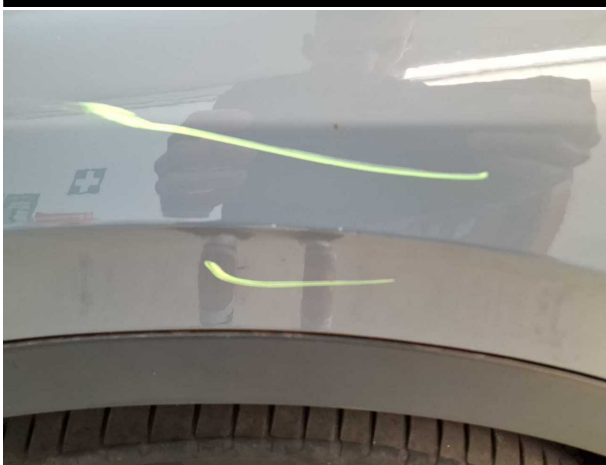
**Damage #11:** Mudguard - left side: Mudguard - left side - Scratch...  
- Repair and paint

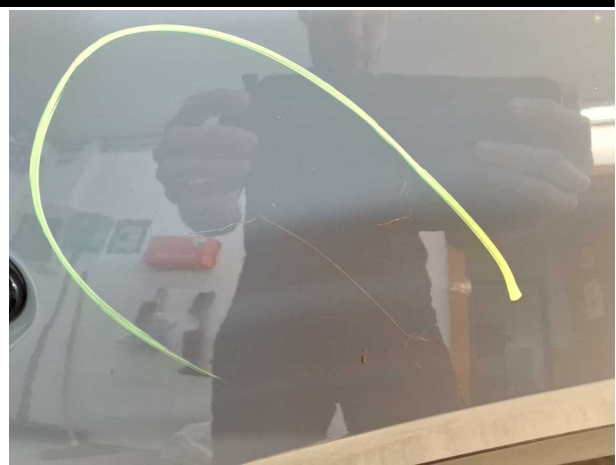
**Damage #11:** Mudguard - left side: Mudguard - left side -  
Scratched - Repair and paint

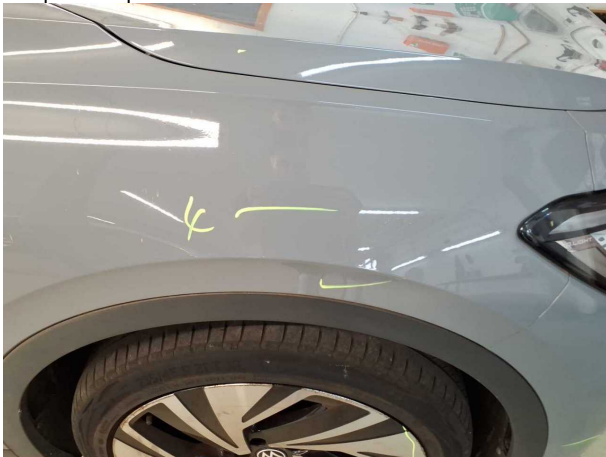
| No. | Component group | Description |
|---|---|---|
| 12 | Mudguard - right side | Mudguard - right side - Scratch(es) - Repair and paint |

**Damage #12:** Mudguard - right side: Mudguard - right side -  
Scratch(es) - Repair and paint

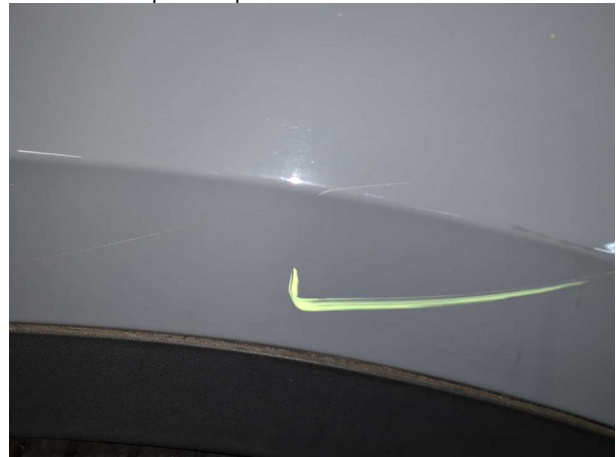
**Damage #12:** Mudguard - right side: Mudguard - right side -  
Scratch(es) - Repair and paint

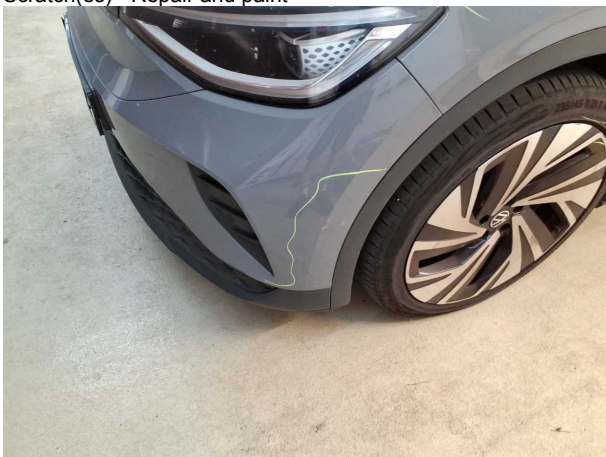
| No. | Component group | Description |
|---|---|---|
| 14 | Front bumper | Front bumper - Scratched - Repair and paint |

**Damage #14:** Front bumper: Front bumper - Scratched - Repair  
and paint

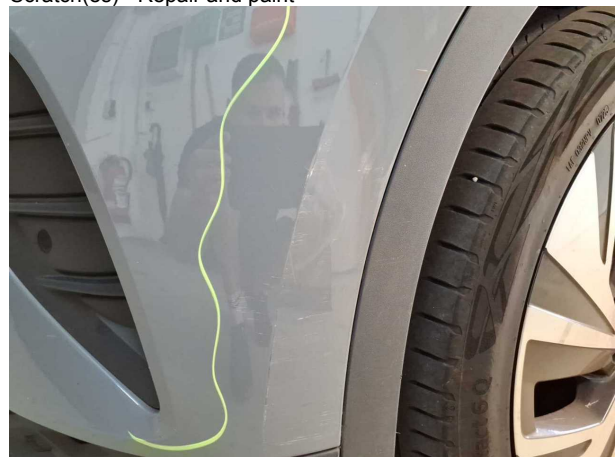
**Damage #14:** Front bumper: Front bumper - Scratched - Rep...  
and paint

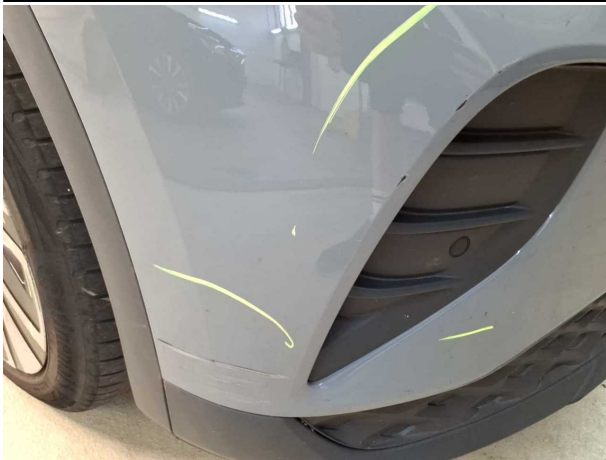
**Damage #14:** Front bumper: Front bumper - Scratched - Repair and paint

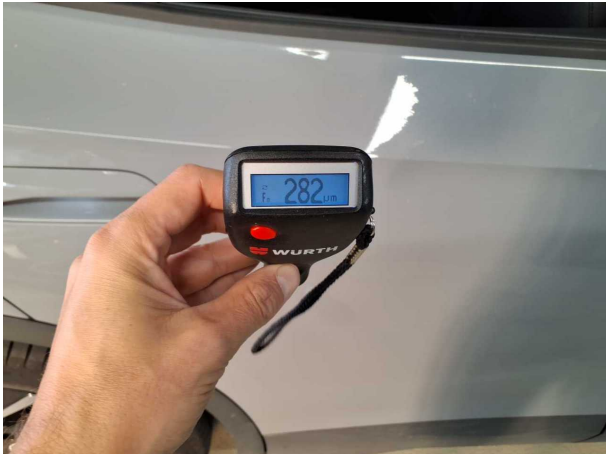
| No. | Location |
|---|---|
| 1 | Boot lid / rear door, Side panel - rear right side, Door - rear right side |

**Repainting 1:** Boot lid / rear door, Side panel - rear right side, Door - rear right side

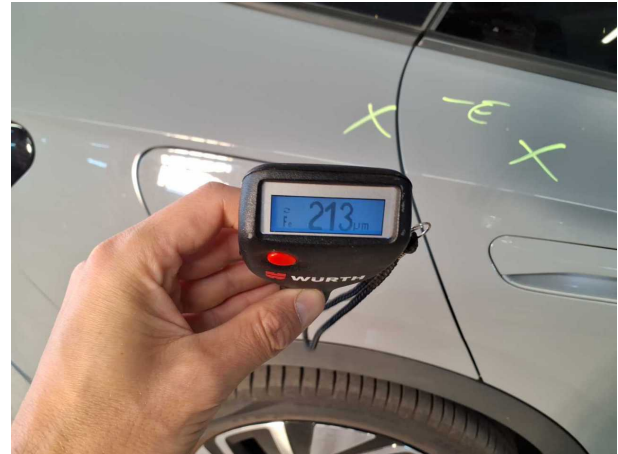
**Repainting 1:** Boot lid / rear door, Side panel - rear right side, Door - rear right side

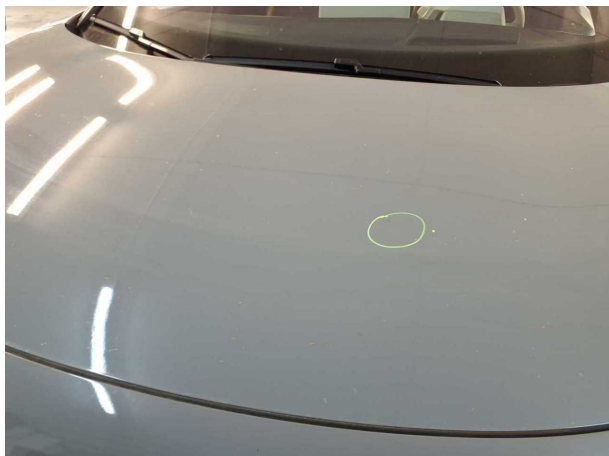
| Nr. | Bauteilgruppe | Beschreibung |
|---|---|---|
| 3 | Motorhaube | Motorhaube - Delle(n) - sanft instandsetzen |

**Beschädigung #3:** Motorhaube: Motorhaube - Delle(n) - sanft instandsetzen

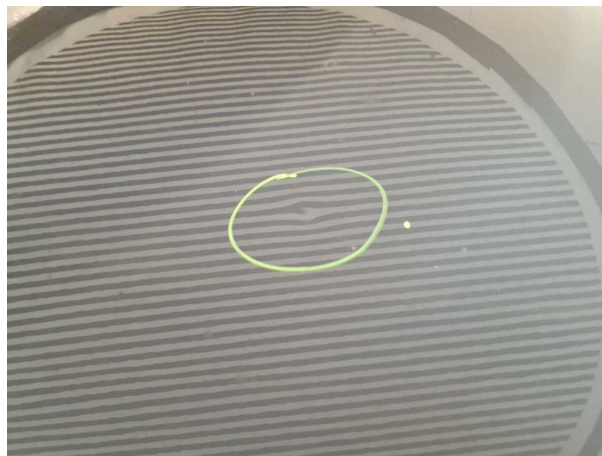
**Beschädigung #3:** Motorhaube: Motorhaube - Delle(n) - sanft instandsetzen

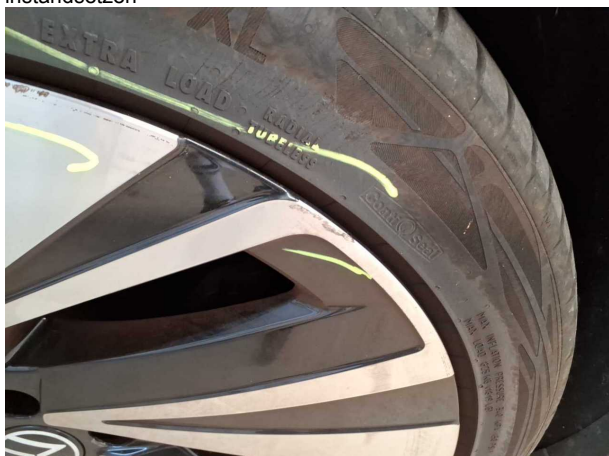
| Nr. | Bauteilgruppe | Beschreibung |
|---|---|---|
| 4 | Rad/Reifen | Leichtmetallfelge vorn links - verkratzt / verschürft - Wertminderung |

**Beschädigung #4:** Rad/Reifen: Leichtmetallfelge vorn links - verkratzt / verschürft - Wertminderung

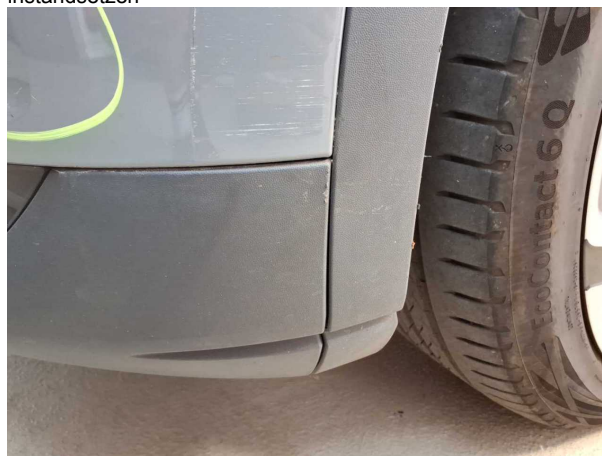
| Nr. | Bauteilgruppe | Beschreibung |
|---|---|---|
| 5 | Stoßfänger vorn | Spoiler - verkratzt / verschürft - Wertminderung |

**Beschädigung #5:** Stossfänger vorn: Spoiler - verkratzt / verschürft - Wertminderung

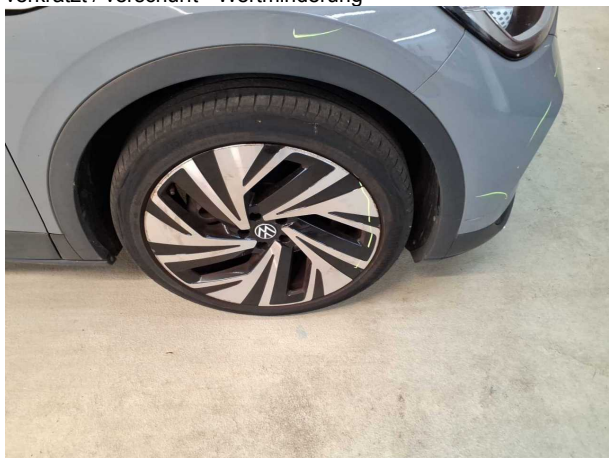
| Nr. | Bauteilgruppe | Beschreibung |
|---|---|---|
| 6 | Rad/Reifen | Leichtmetallfelge vorn rechts - verkratzt / verschürft - Wertminderung |

**Beschädigung #6:** Rad/Reifen: Leichtmetallfelge vorn rechts - verkratzt / verschürft - Wertminderung

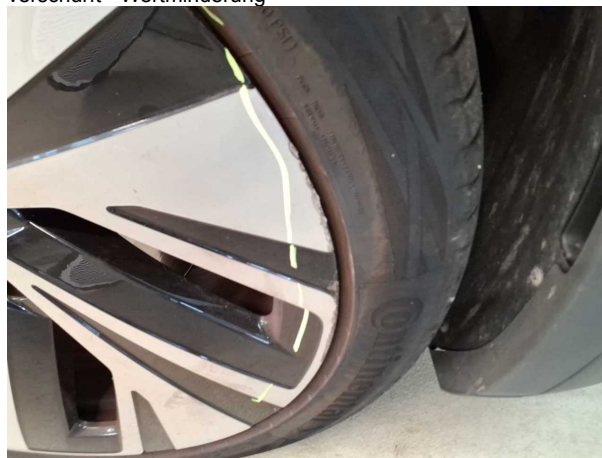
**Beschädigung #6:** Rad/Reifen: Leichtmetallfelge vorn rechts - verkratzt / verschürft - Wertminderung

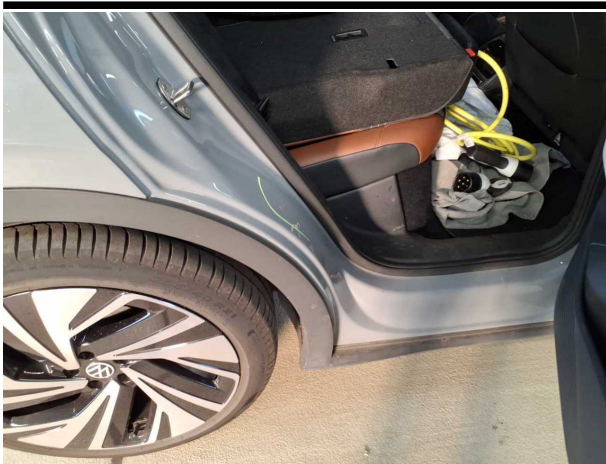
| Nr. | Bauteilgruppe | Beschreibung |
|---|---|---|
| 7 | Seitenwand rechts | Einstieg - verkratzt / verschürft - Smart Repair |

**Beschädigung #7:** Seitenwand rechts: Einstieg - verkratzt / verschürft - Smart Repair

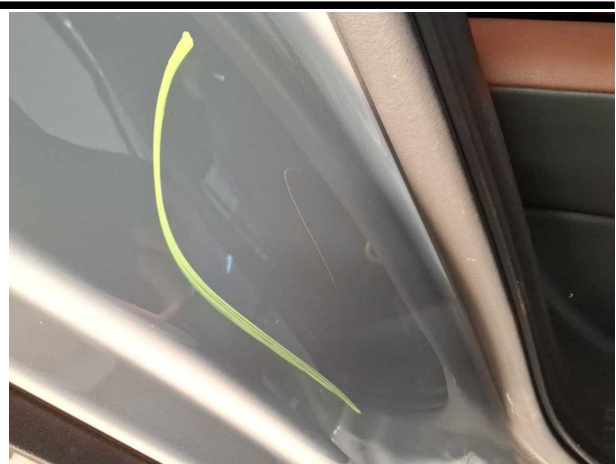
**Beschädigung #7:** Seitenwand rechts: Einstieg - verkratzt / verschürft - Smart Repair

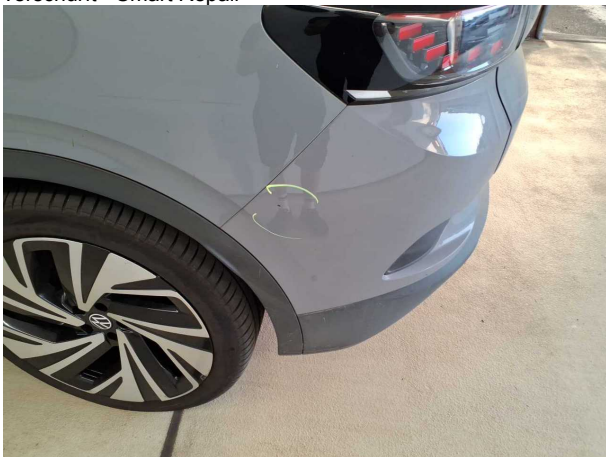
| Nr. | Bauteilgruppe | Beschreibung |
|---|---|---|
| 9 | Stoßfänger hinten | Stoßfänger hinten - verkratzt / verschürft - Smart Repair |

**Beschädigung #9:** Stossfänger hinten: Stossfänger hinten - verkratzt / verschürft - Smart Repair

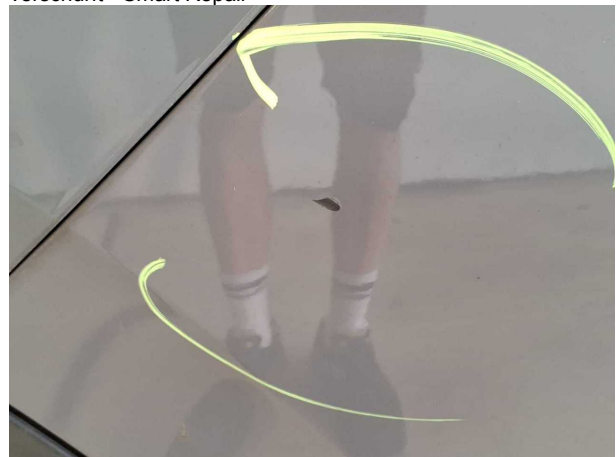
**Beschädigung #9:** Stossfänger hinten: Stossfänger hinten - verkratzt / verschürft - Smart Repair

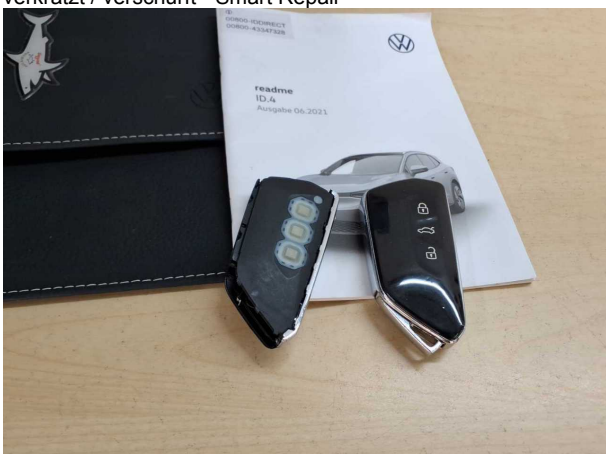
| Nr. | Bauteilgruppe | Beschreibung |
|---|---|---|
| 10 | Ausrüstung | Fahrzeugschlüssel m. Fernb. - beschädigt - erneuern |

**Beschädigung #10:** Ausrüstung: Fahrzeugschlüssel m. Fernb. - beschädigt - erneuern

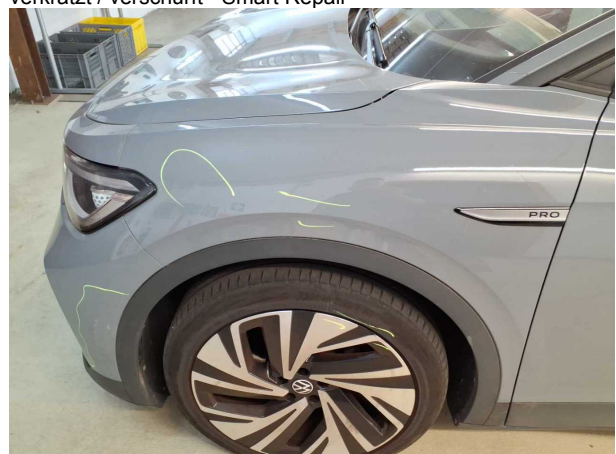
| Nr. | Bauteilgruppe | Beschreibung |
|---|---|---|
| 11 | Kotflügel links | Kotflügel links - verkratzt / verschürft - instandsetzen und lackieren |

**Beschädigung #11:** Kotflügel links: Kotflügel links - verkratzt / verschürft - instandsetzen und lackieren

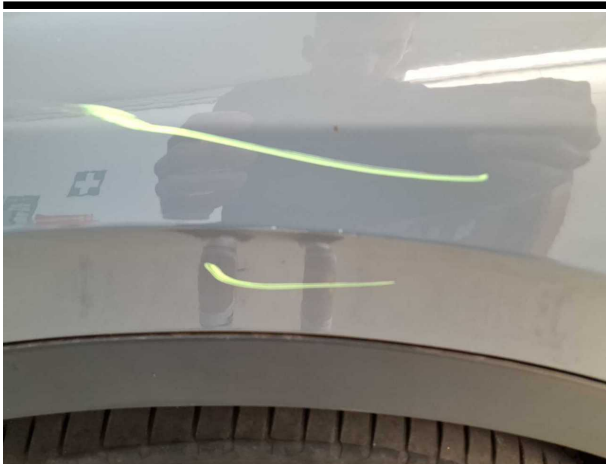
**Beschädigung #11:** Kotflügel links: Kotflügel links - verkratzt / verschürft - instandsetzen und lackieren

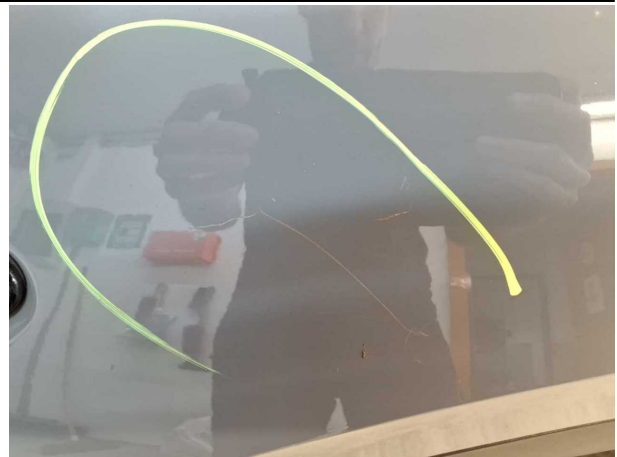
**Beschädigung #11:** Kotflügel links: Kotflügel links - verkratzt / verschürft - instandsetzen und lackieren

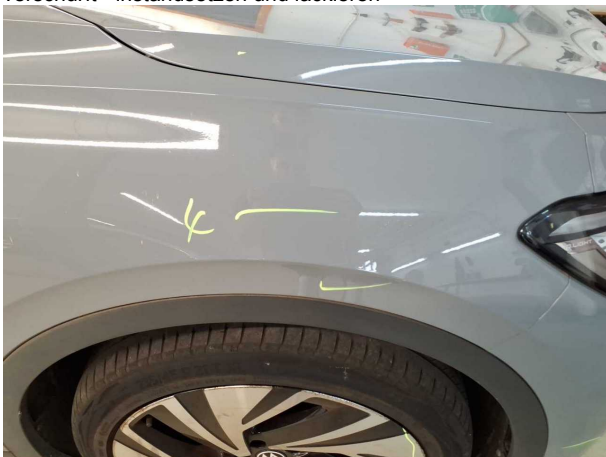
| Nr. | Bauteilgruppe | Beschreibung |
|---|---|---|
| 12 | Kotflügel rechts | Kotflügel rechts - Kratzer - instandsetzen und lackieren |

**Beschädigung #12:** Kotflügel rechts: Kotflügel rechts - Kratzer - instandsetzen und lackieren

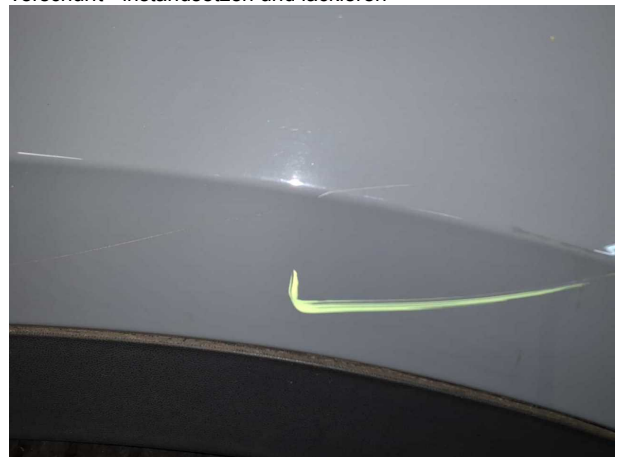
**Beschädigung #12:** Kotflügel rechts: Kotflügel rechts - Kratzer - instandsetzen und lackieren

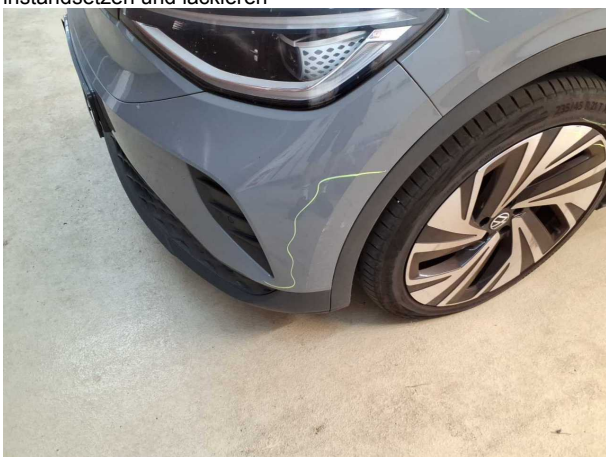
| Nr. | Bauteilgruppe | Beschreibung |
|---|---|---|
| 14 | Stoßfänger vorn | Stoßfänger vorn - verkratzt / verschürft - instandsetzen und lackieren |

**Beschädigung #14:** Stossfänger vorn: Stossfänger vorn - verkratzt / verschürft - instandsetzen und lackieren

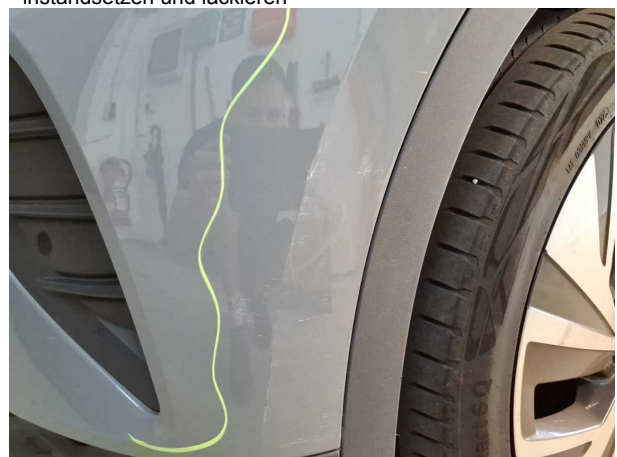
**Beschädigung #14:** Stossfänger vorn: Stossfänger vorn - verkratzt / verschürft - instandsetzen und lackieren

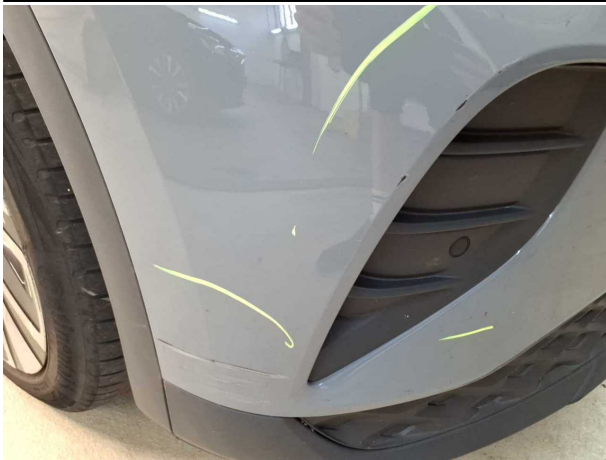
**Beschädigung #14:** Stossfänger vorn: Stossfänger vorn -  
verkratzt / verschürft - instandsetzen und lackieren

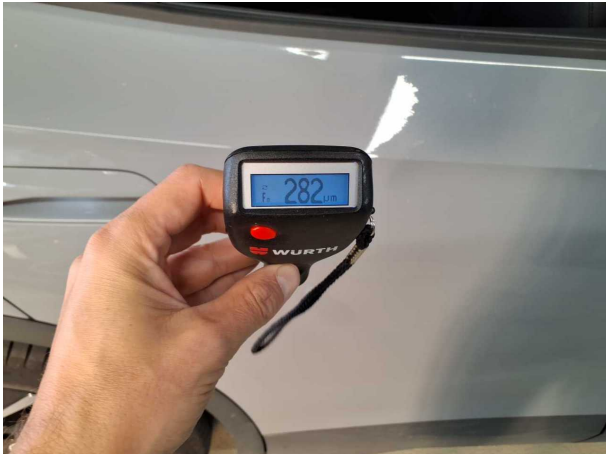
| Nr. | Ort |
|---|---|
| 1 | Heckklappe/-tür, Seitenwand rechts, Tür hinten rechts |

**Nachlackierung 1:** Heckklappe/-tür, Seitenwand rechts, Tür hinten rechts

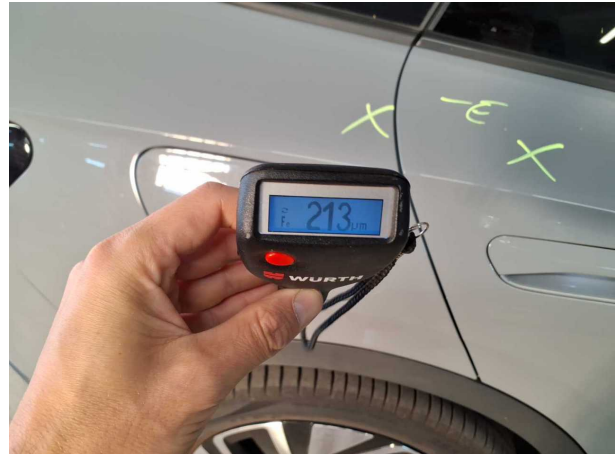
**Nachlackierung 1:** Heckklappe/-tür, Seitenwand rechts, Tür hinten rechts
