MG 3 (02.2024->) 1.5 HYBRID+ 143 KW STANDARD HYBRID 143 KW (MOTOR 1,5 LTR. - 75 KW) 5-TÜRIG

VIN: LSJWP4U99SZ072012

Bewertungsdetails

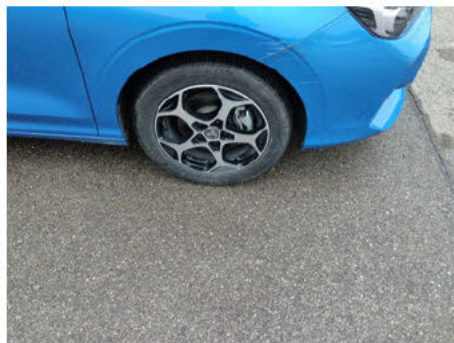
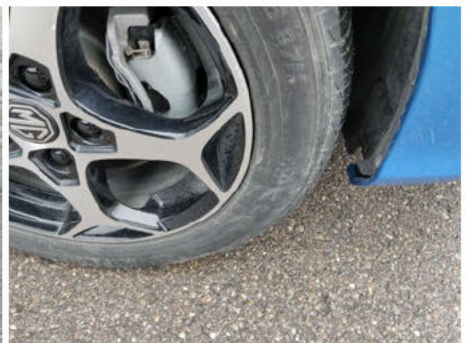
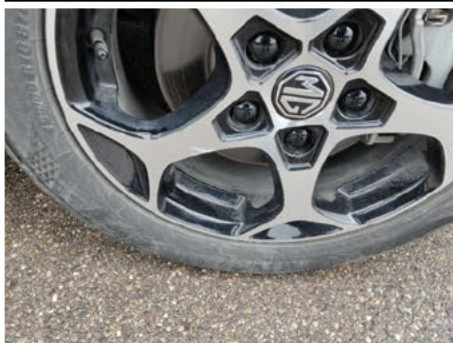
| # | Element | Defekt | Korrektur |
|---|---|---|---|
| 001 | Felge / Vorne Rechts | Kratzer | Ersetzen |

Felge / Vorne Rechts / Kratzer

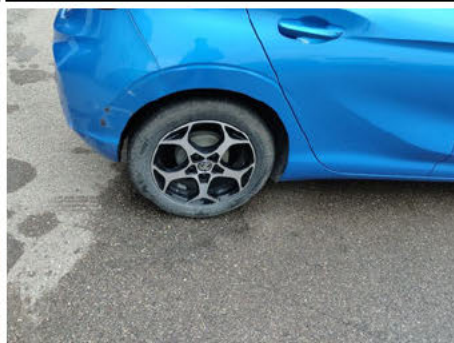
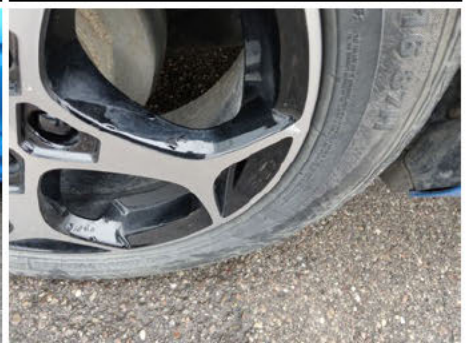
| # | Element | Defekt | Korrektur |
|---|---|---|---|
| 002 | Felge / Hinten Rechts | Kratzer | Akzeptabel |

Felge / Hinten Rechts / Kratzer

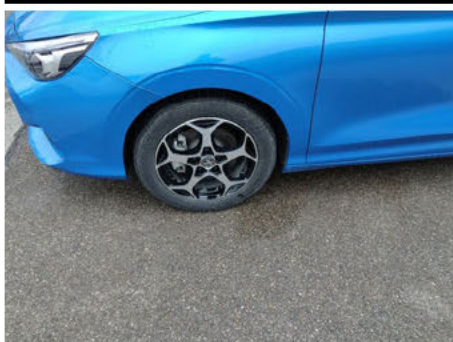
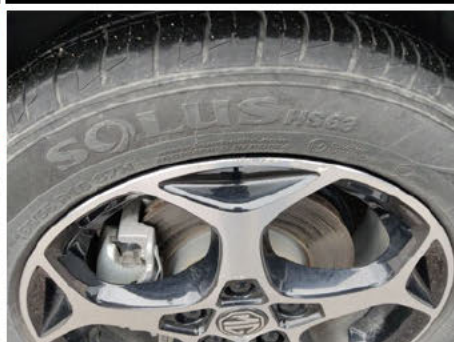
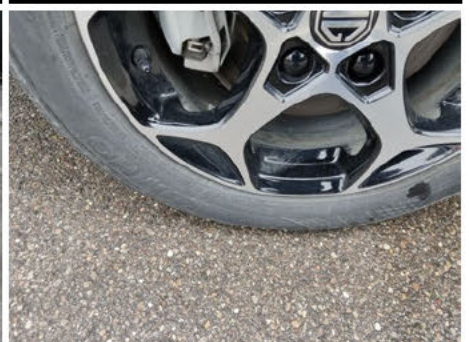
| # | Element | Defekt | Korrektur |
|---|---|---|---|
| 003 | Felge / Vorne Links | Kratzer | Ersetzen |

Felge / Vorne Links / Kratzer

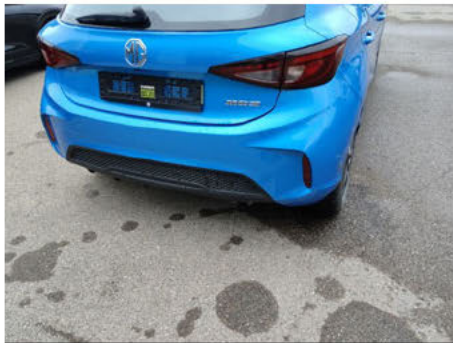
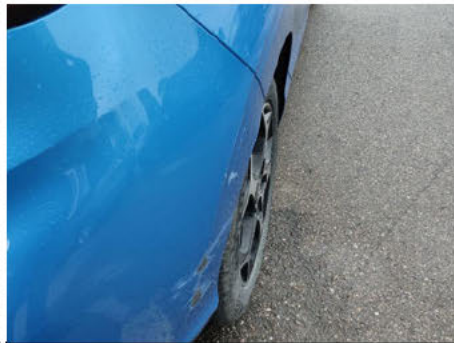
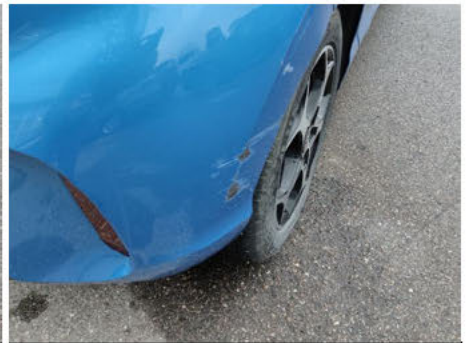
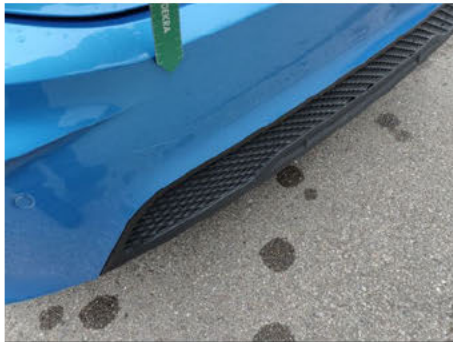
Stoßfänger / Hinten

Delle

Stoßfänger / Hinten / Delle

Reparieren

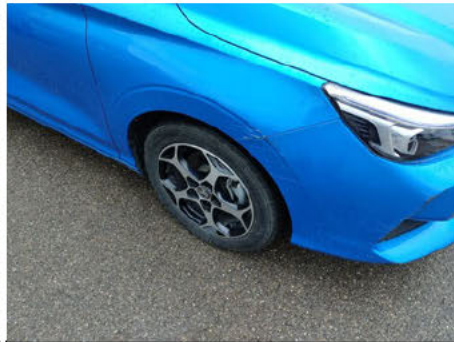
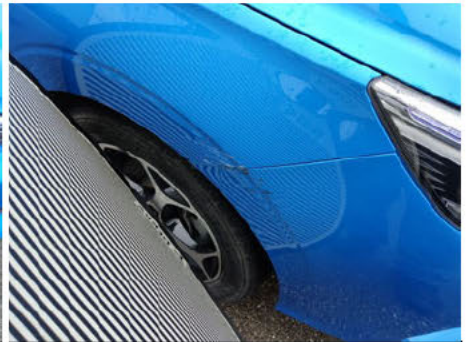
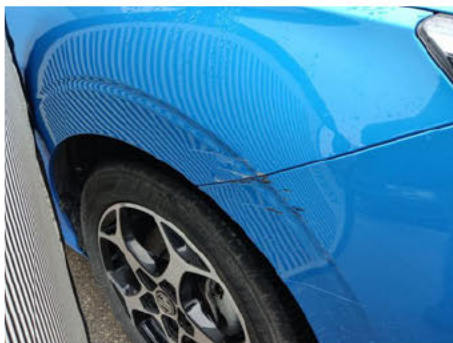
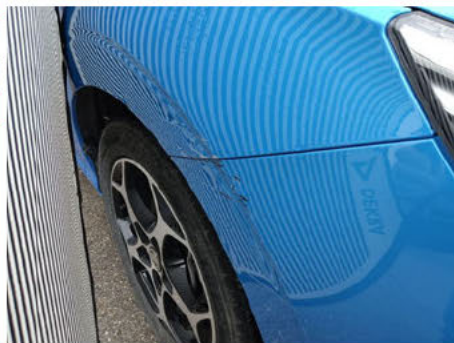
Kotflügel / Vorne Rechts

Delle

Kotflügel / Vorne Rechts / Delle

Reparieren

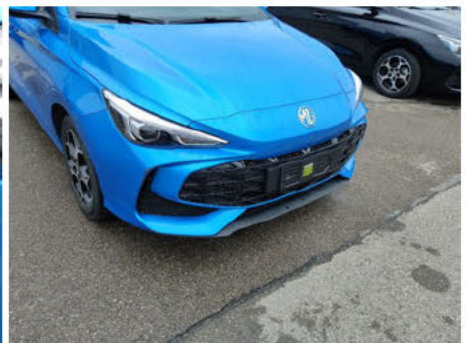
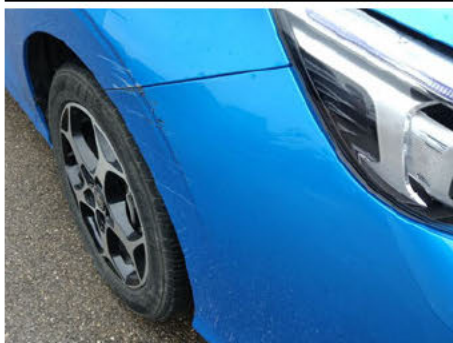
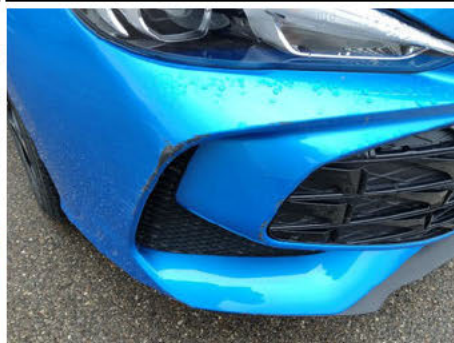
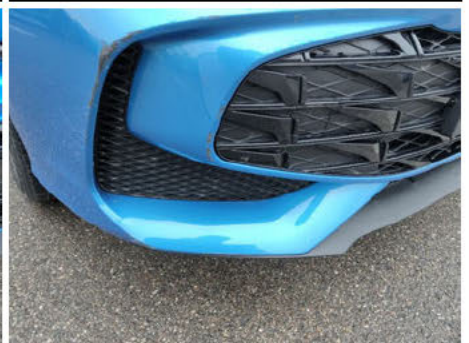
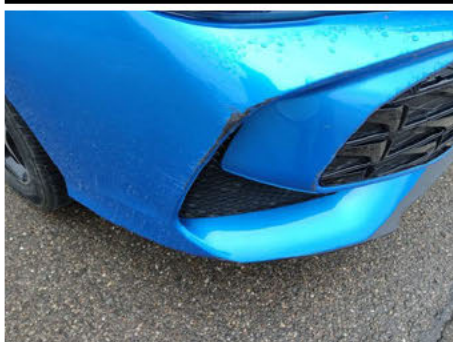
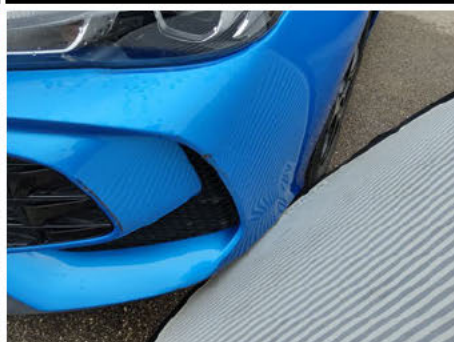
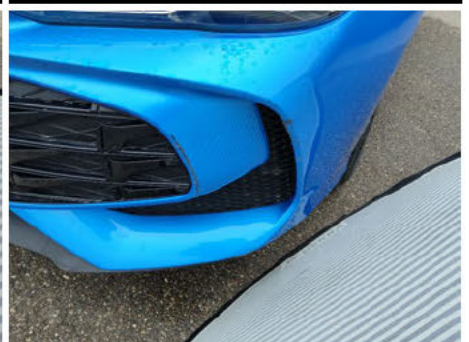
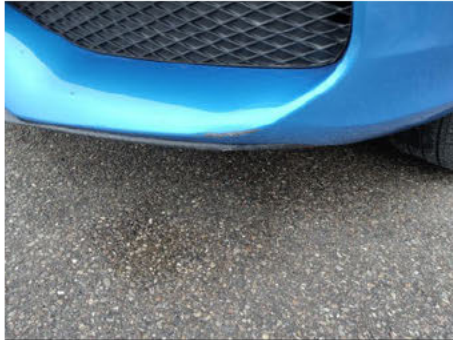
Stoßfänger / Vorne

Gebrochen

Stoßfänger / Vorne / Gebrochen

Ersetzen

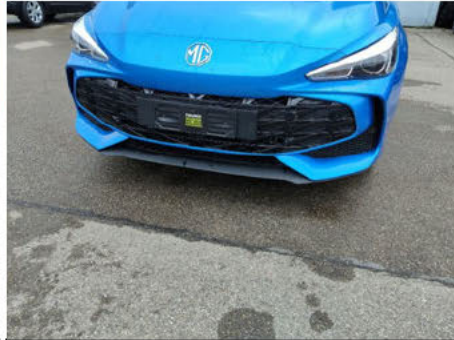
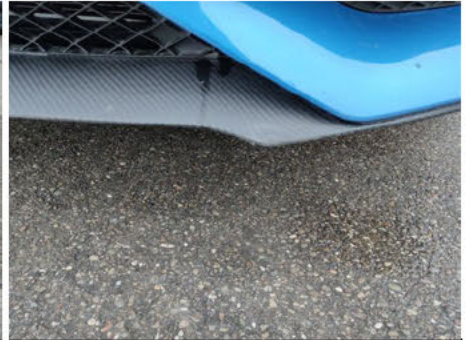
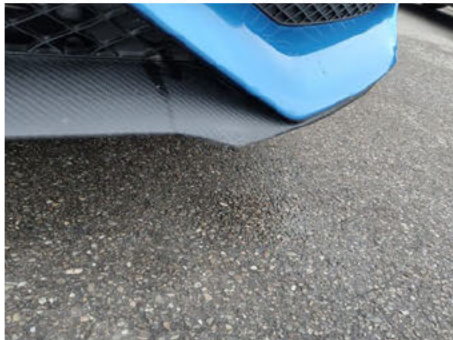
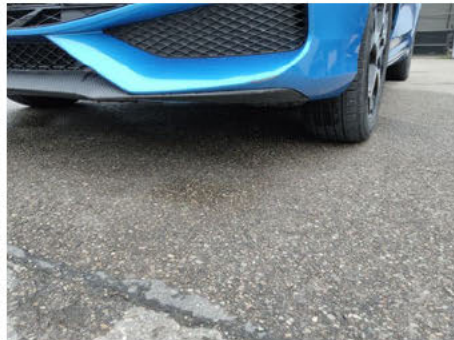
Spoiler / Vorne

Gebrochen

Spoiler / Vorne / Gebrochen

Ersetzen

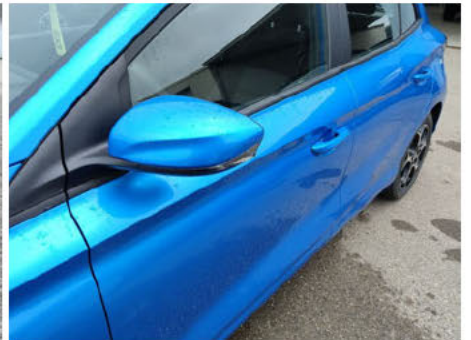
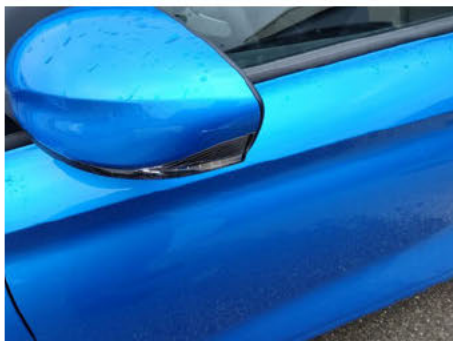
Außenspiegelkappe / Links

Kratzer

Außenspiegelkappe / Links / Kratzer

Lackieren
