Halter		Besichtigungszustand	ausreichend
Kennzeichen		Laufleistung (abgelesen)	53.065 km
Hersteller	Mercedes-Benz	Restlauf bis Service	263 Tag(e)
Typ/Modell	A 250 e	HU (Bericht lag nicht vor)	11/2027
Fahrgestellnummer	W1K3G8GB1PJ388168	Leistung / Hubraum	118 kW / 1.332 ccm
Erstzulassung	02.11.2022	Polster/Farbe	/
Letzte Wartung		Lackierung	
Kraftstoffart	Hybr.B/E ext.aufi	Getriebe	Automatik

Zustandsbericht

Besichtigungsdatum: 01.06.2026
Protokollnummer: 45724026
Anlieferungsdatum: 01.06.2026

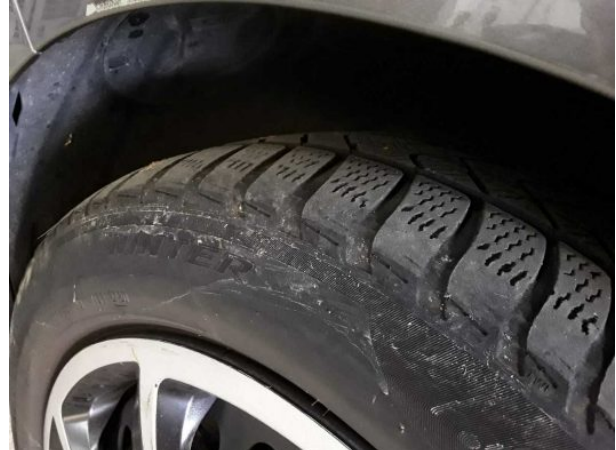
Nr.	Bauteilgruppe	Beschreibung
1	Unterlagen	Serviceheft (Wartungsnachweise fehlen) - kein Abzug
2	Unterlagen	HU Bescheinigung (Fehlt) - kein Abzug
3	Rad/Reifen	Reifen vorn - verschlissen - kein Abzug
4	Motorhaube	Motorhaube - Delle(n) - sanft instandsetzen
5	Fahrzeugdach	Dachholm rechts - Delle(n) - sanft instandsetzen
6	Seitenwand links	Einstieg - Delle / Lackschaden - instandsetzen und lackieren
7	Schweller links	Einstieg - Delle / Lackschaden - instandsetzen und lackieren
8	Kotflügel links	Kotflügel links - verkratzt / verschürft - instandsetzen und lackieren
9	Kotflügel rechts	Kotflügel rechts - verkratzt / verschürft - instandsetzen und lackieren
10	Stoßfänger hinten	Stoßfänger hinten - verkratzt / verschürft - instandsetzen und lackieren
11	Tür hinten links	Tür - verkratzt / verschürft - instandsetzen und lackieren
12	Tür hinten rechts	Tür - Delle / Lackschaden - instandsetzen und lackieren
13	Stoßfänger vorn	Stoßfänger vorn - verkratzt / verschürft - instandsetzen und lackieren

Beschädigung #3: Rad/Reifen: Reifen vorn - verschlissen - kein Abzug

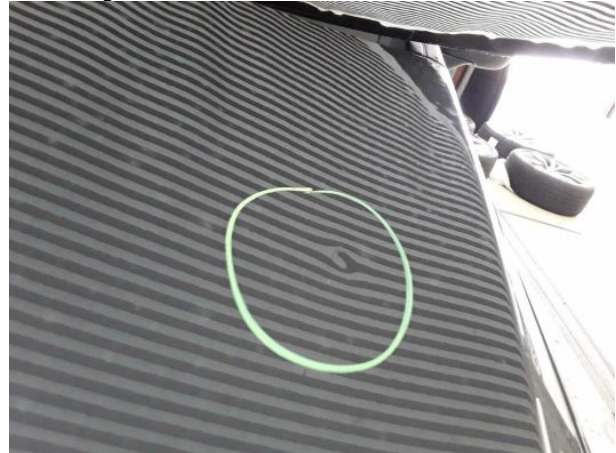
Beschädigung #4: Motorhaube: Motorhaube - Delle(n) - sanft instandsetzen

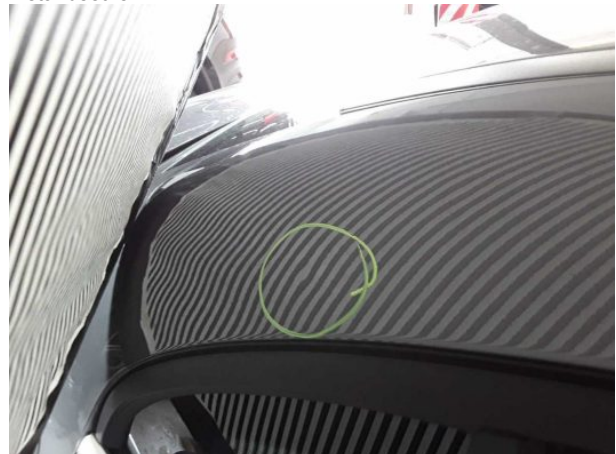
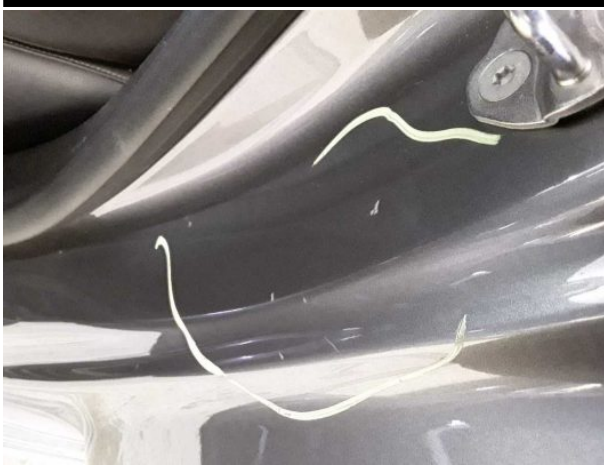
Beschädigung #5: Fahrzeugdach: Dachholm rechts - Delle(n) - sanft instandsetzen

Beschädigung #5: Fahrzeugdach: Dachholm rechts - Delle(...)
sanft instandsetzen

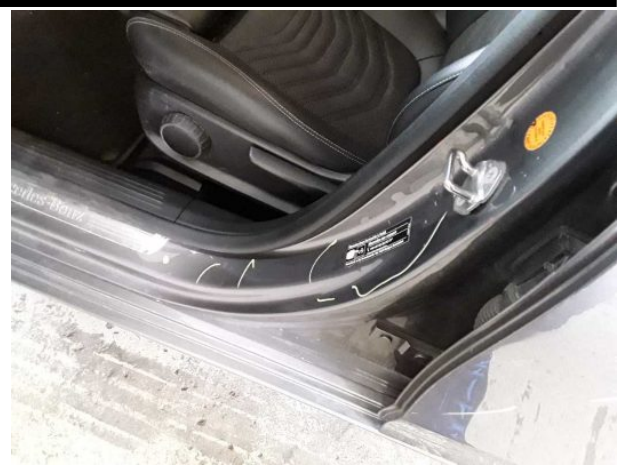
Beschädigung #6: Seitenwand links: Einstieg - Delle / Lackschaden - instandsetzen und lackieren

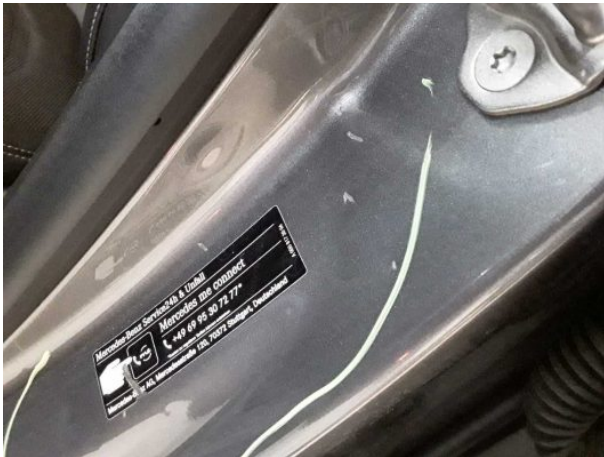
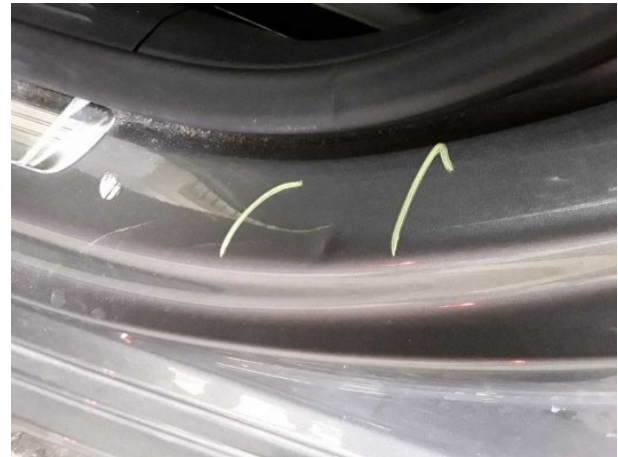
Beschädigung #7: Schweller links: Einstieg - Delle / Lackschaden - instandsetzen und lackieren

Beschädigung #7: Schweller links: Einstieg - Delle / Lackschade... instandsetzen und lackieren

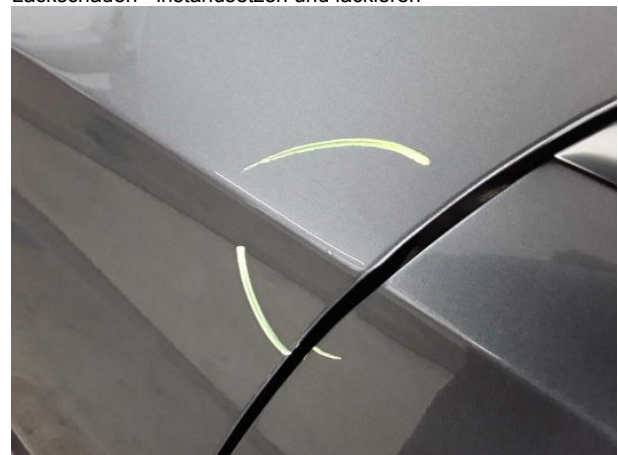
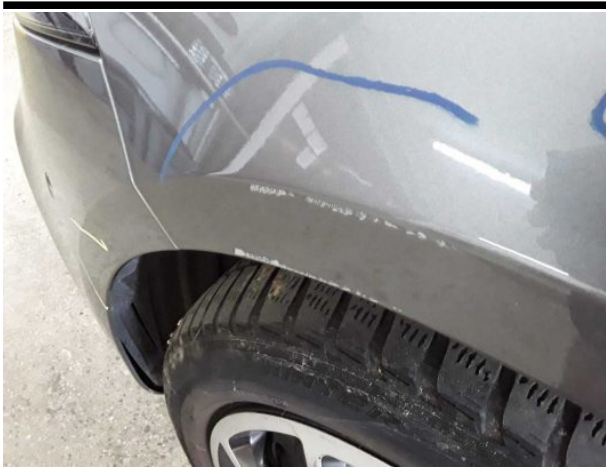
Beschädigung #8: Kotflügel links: Kotflügel links - verkratzt / verschürft - instandsetzen und lackieren

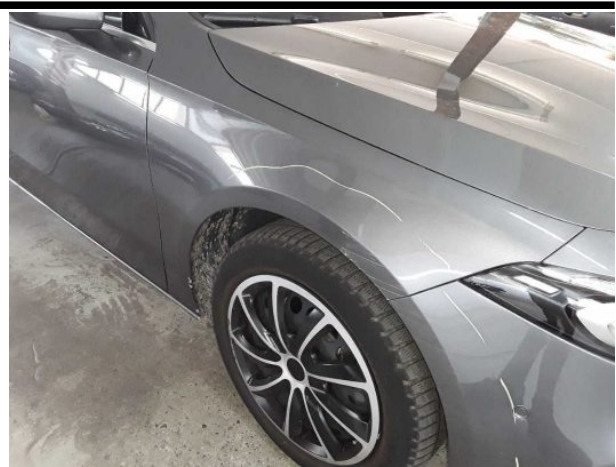
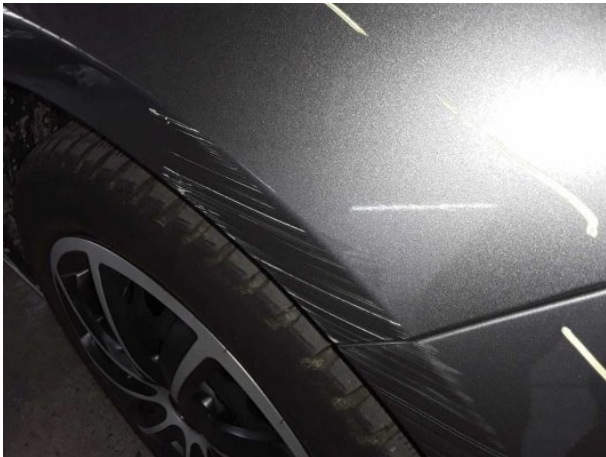
Beschädigung #9: Kotflügel rechts: Kotflügel rechts - verkratzt / verschürft - instandsetzen und lackieren

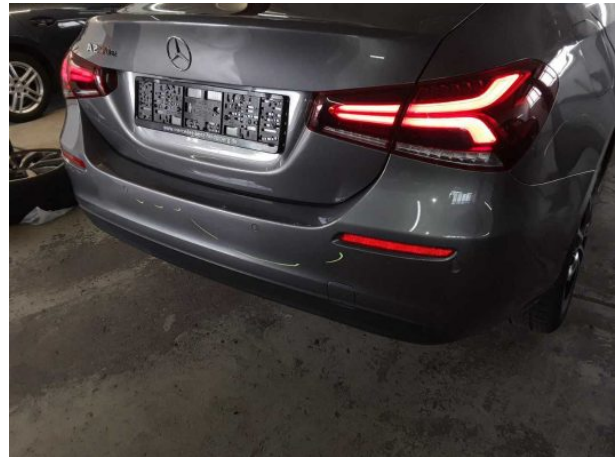
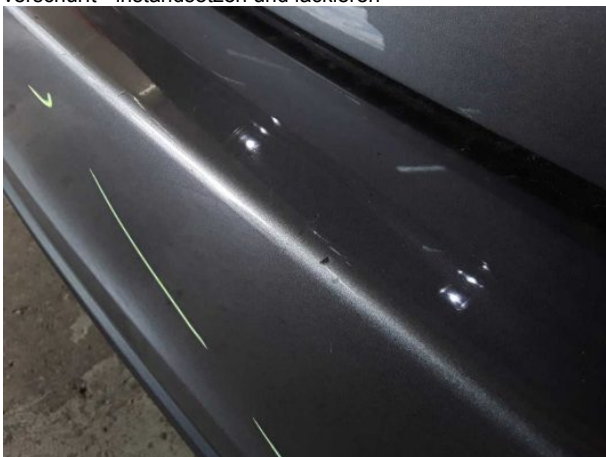
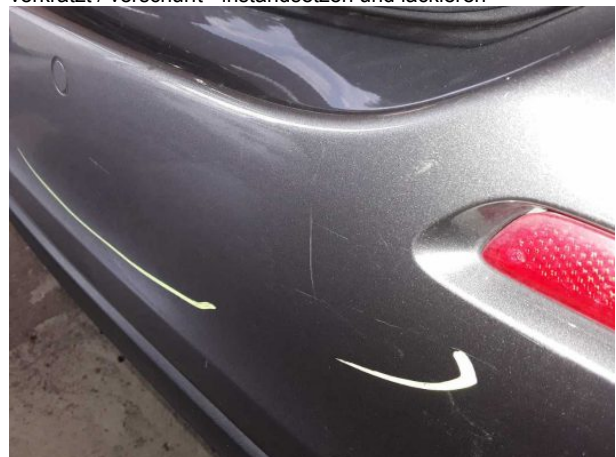
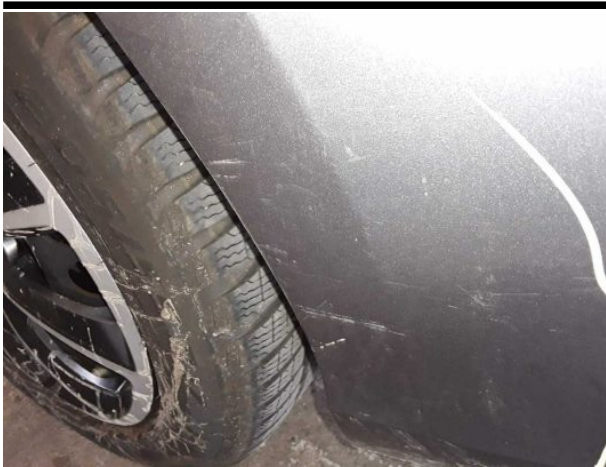
Beschädigung #10: Stossfänger hinten: Stossfänger hinten - verkratzt / verschürft - instandsetzen und lackieren

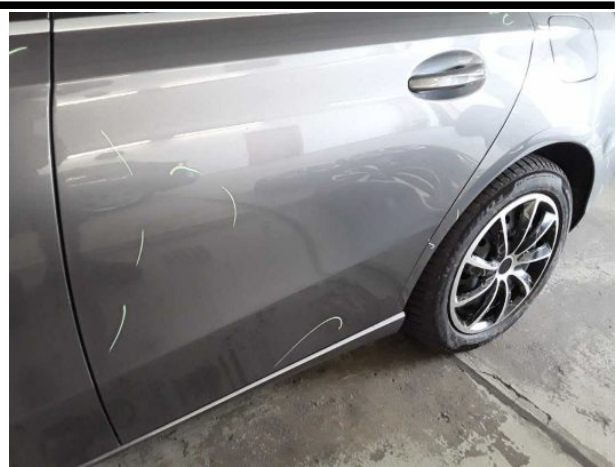
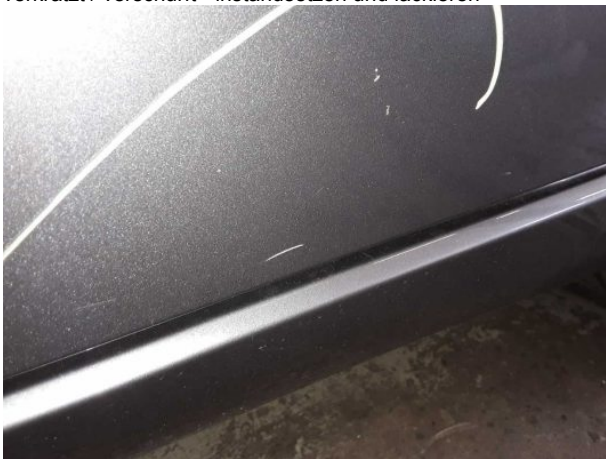
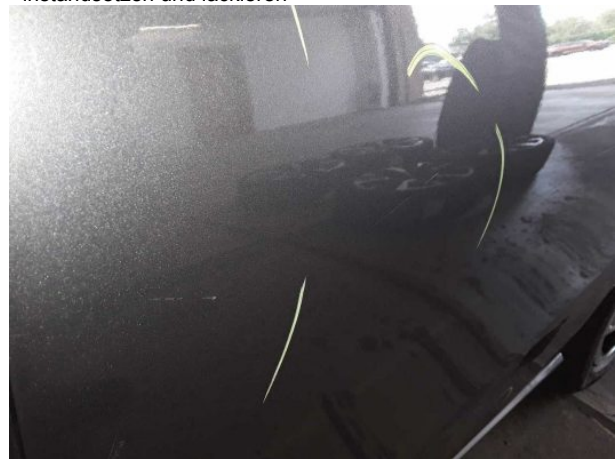
Beschädigung #11: Tür hinten links: Tür - verkratzt / verschü... - instandsetzen und lackieren

Beschädigung #11: Tür hinten links: Tür - verkratzt / verschürft - instandsetzen und lackieren

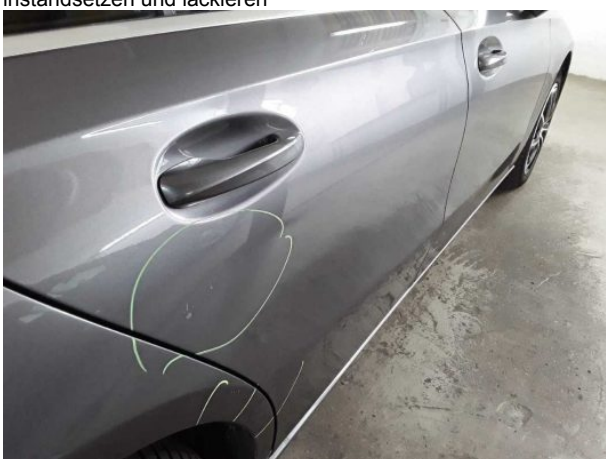
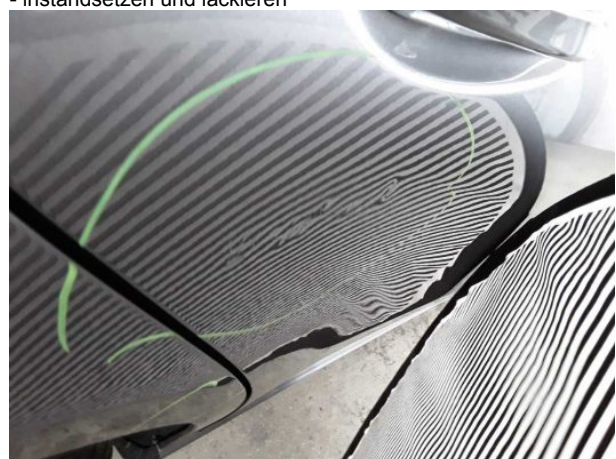
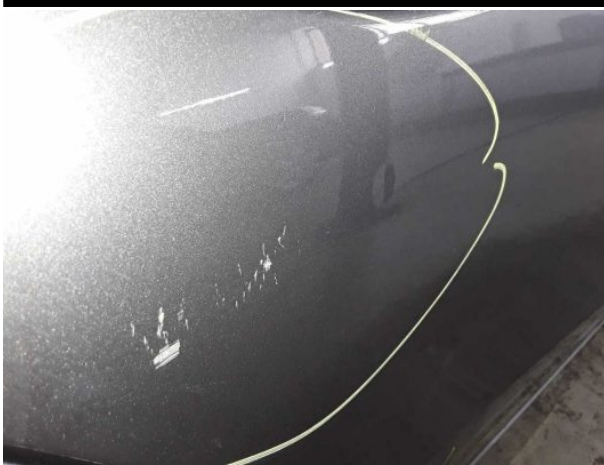
Beschädigung #12: Tür hinten rechts: Tür - Delle / Lackschaden - instandsetzen und lackieren

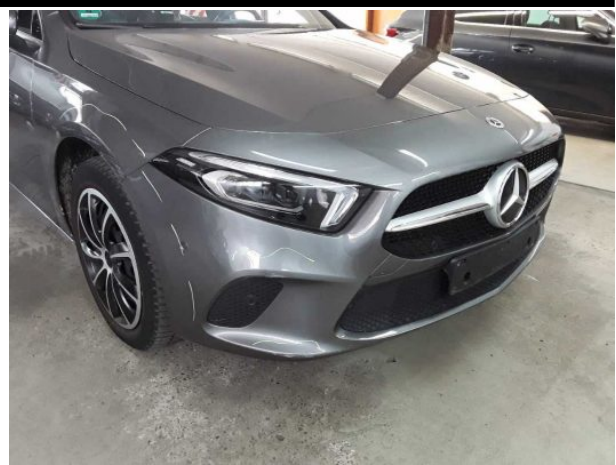
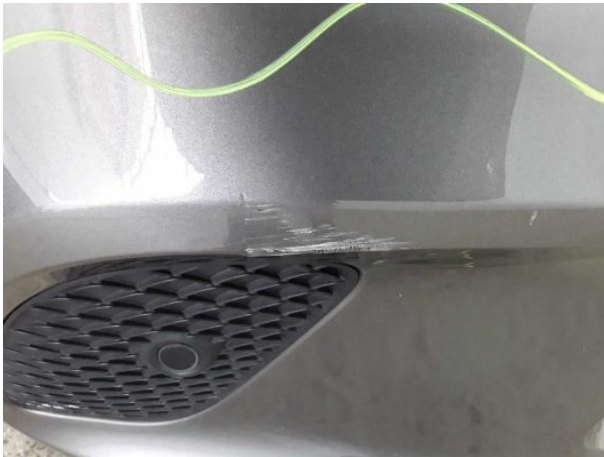
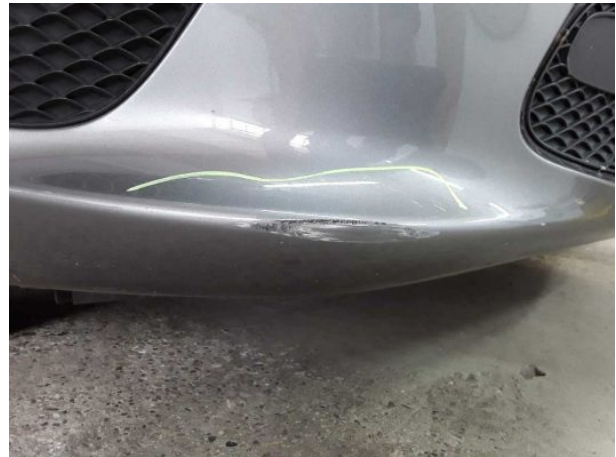
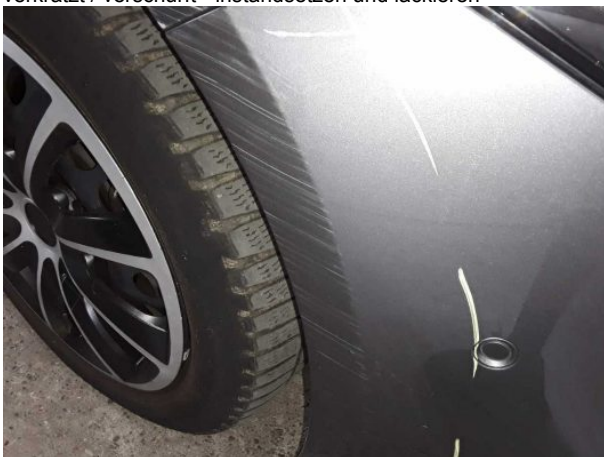
Beschädigung #13: Stossfänger vorn: Stossfänger vorn - verkratzt / verschürft - instandsetzen und lackieren

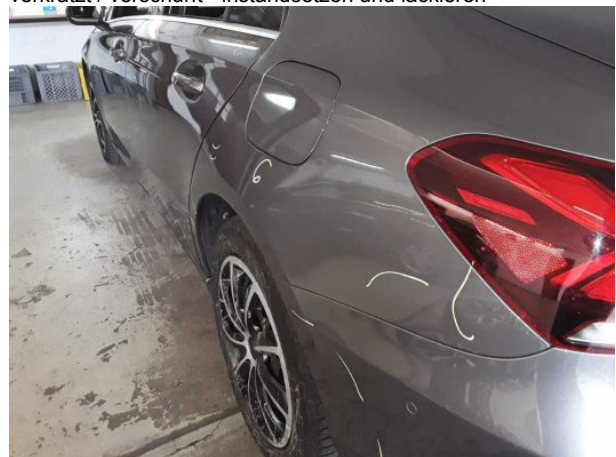
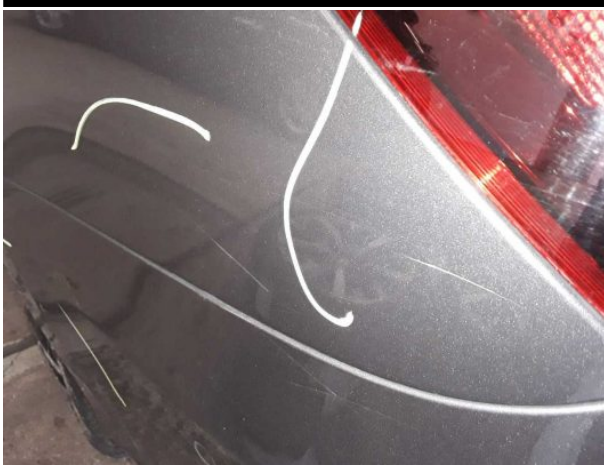
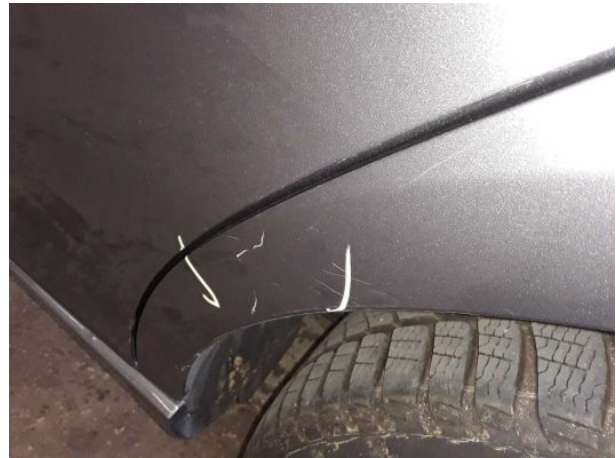
Beschädigung #14: Seitenwand links: Seitenwand - verkratzt / verschürft - instandsetzen und lackieren

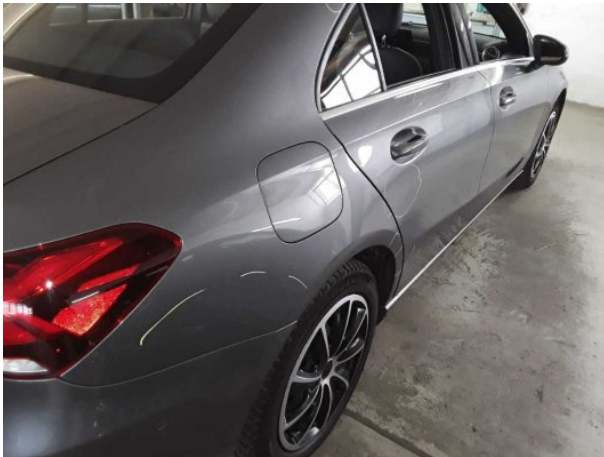
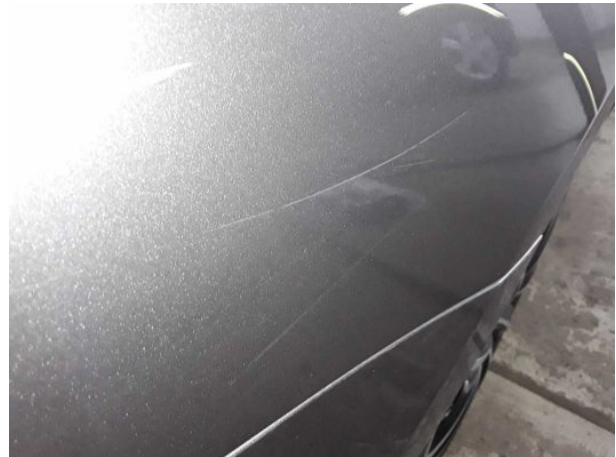
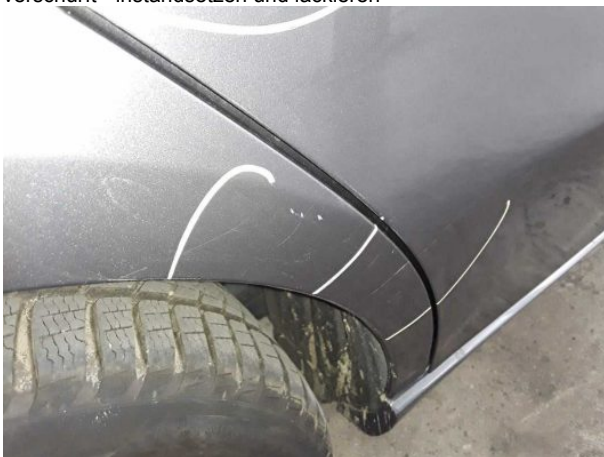
Beschädigung #15: Seitenwand rechts: Seitenwand - verkratzt / verschürft - instandsetzen und lackieren

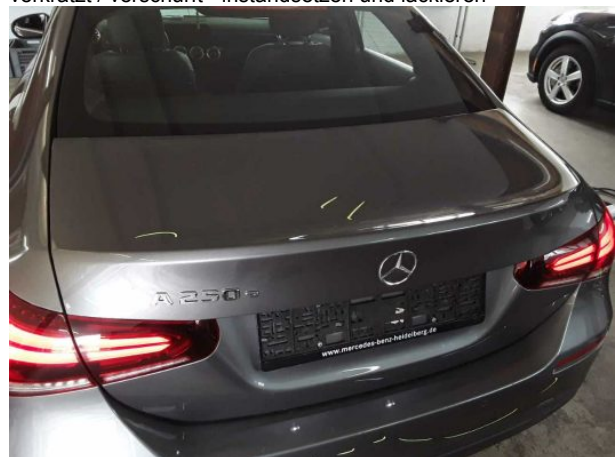
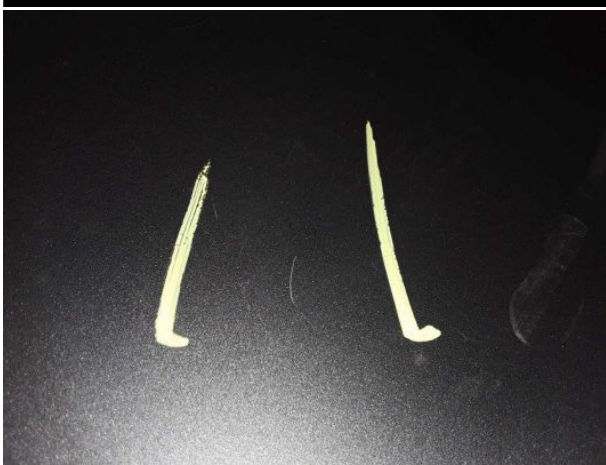
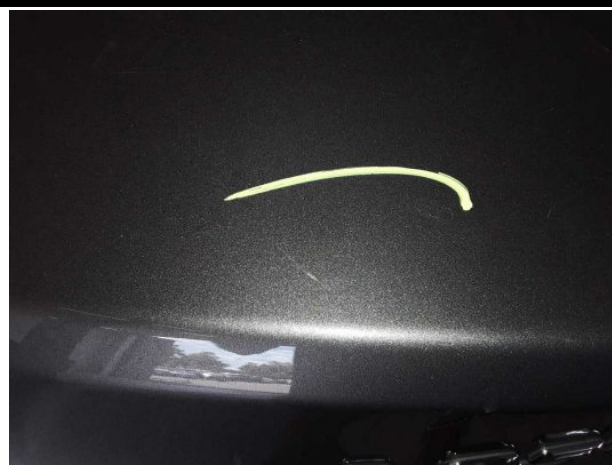
14	Seitenwand links	Seitenwand - verkratzt / verschürft - instandsetzen und lackieren
15	Seitenwand rechts	Seitenwand - verkratzt / verschürft - instandsetzen und lackieren
16	Heckklappe/-tür	Heckklappe - verkratzt / verschürft - instandsetzen und lackieren

Beschädigung #16: Heckklappe/-tür: Heckklappe - verkratzt / verschürft - instandsetzen und lackieren

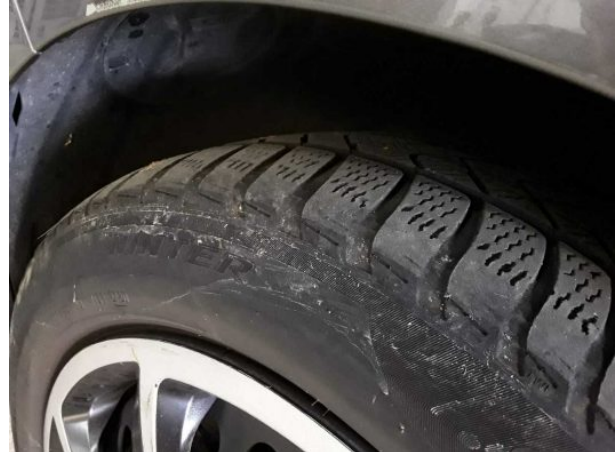
Damage #3: Wheel / tyres: Tyre - front - Worn - No deduction

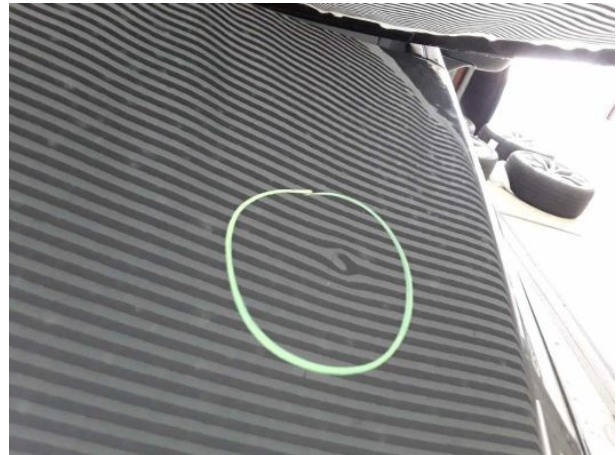
Damage #4: Bonnet: Bonnet - dent(s) - Smooth repair work

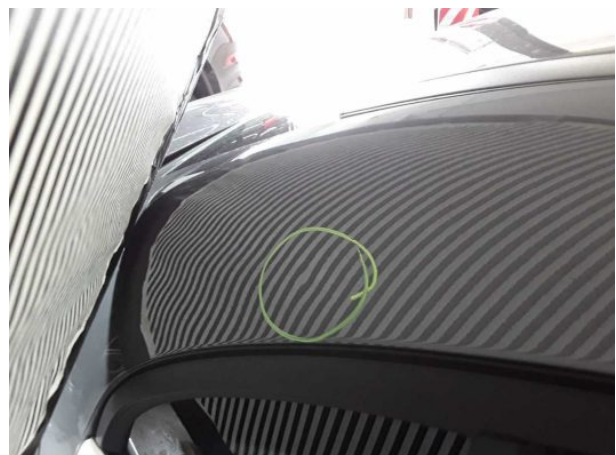
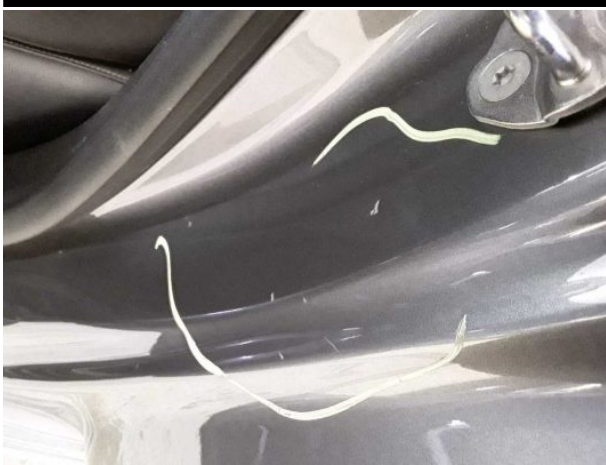
Damage #5: Roof: Roof rail - right side - dent(s) - Smooth repair work

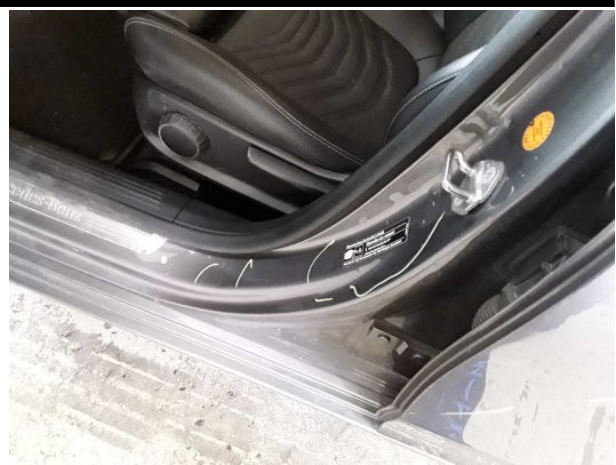
Damage #6: Side panel - rear left side: Sill - Dent / paintcoat damage - Repair and paint

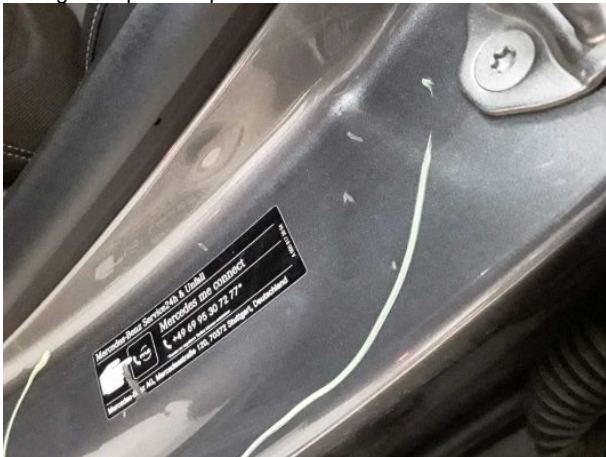
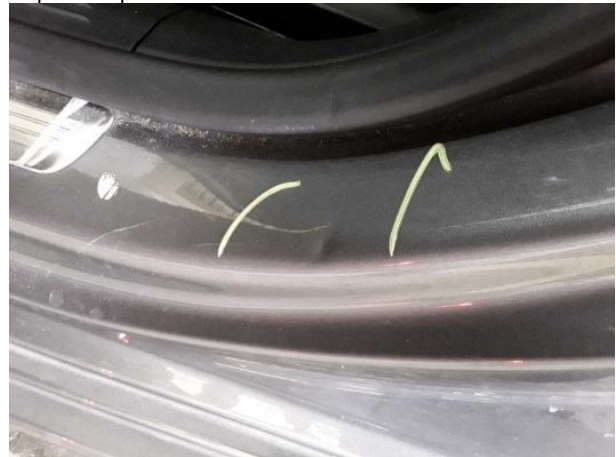
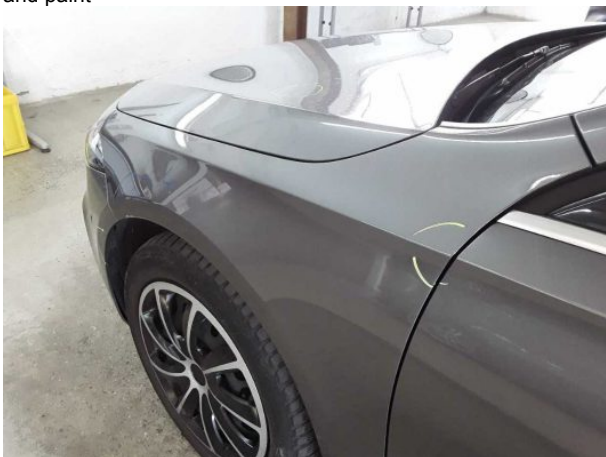
Damage #7: Sill - left side: Sill - Dent / paintcoat damage - Repair and paint

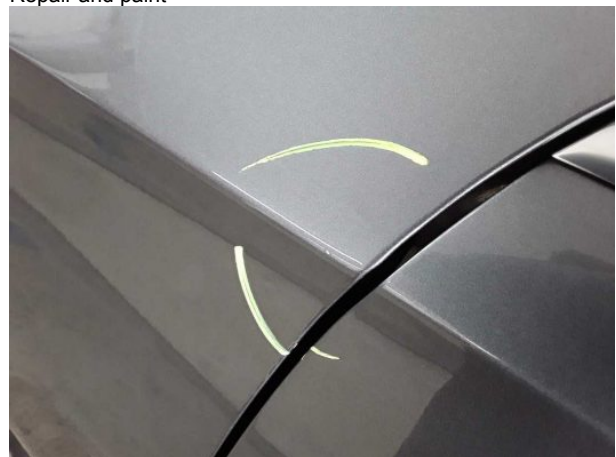
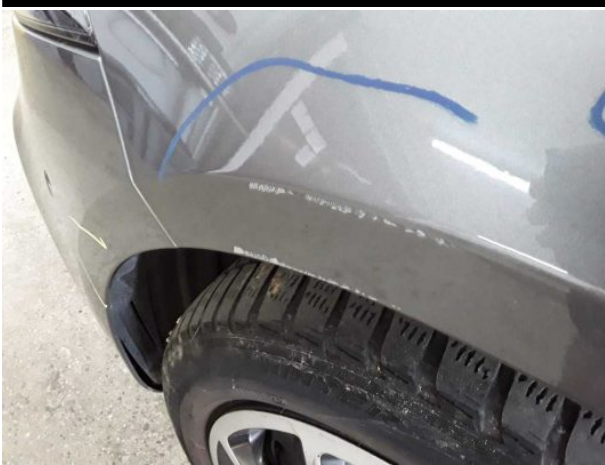
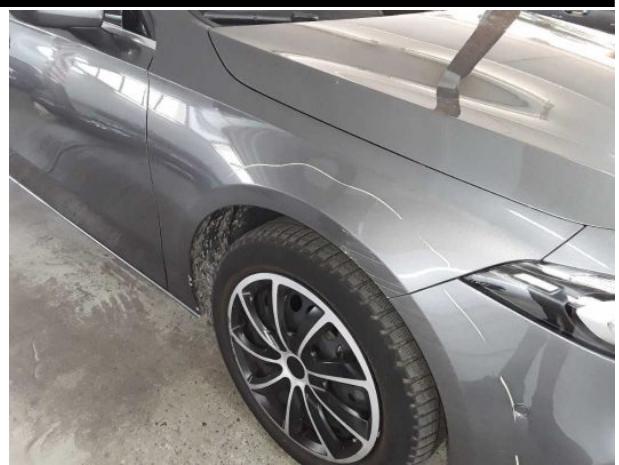
Damage #8: Mudguard - left side: Mudguard - left side - Scratched - Repair and paint

Damage #8: Mudguard - left side: Mudguard - left side - Scratched...
Repair and paint

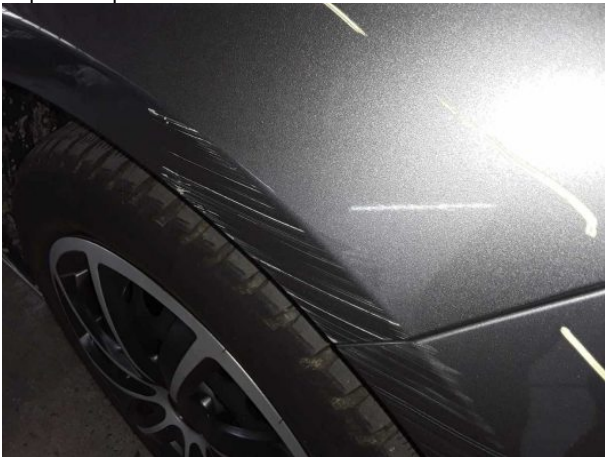
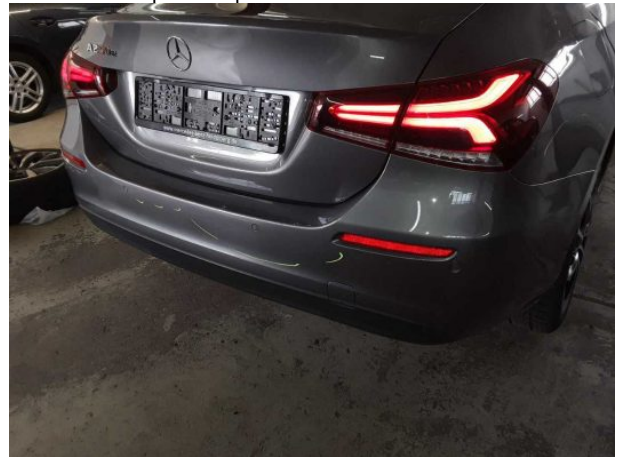
Damage #9: Mudguard - right side: Mudguard - right side -
Scatched - Repair and paint

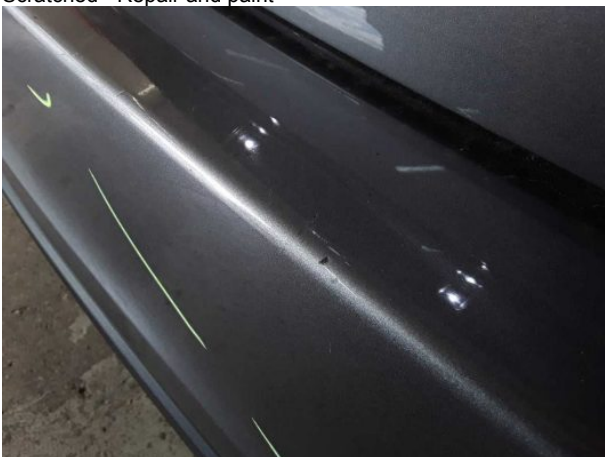
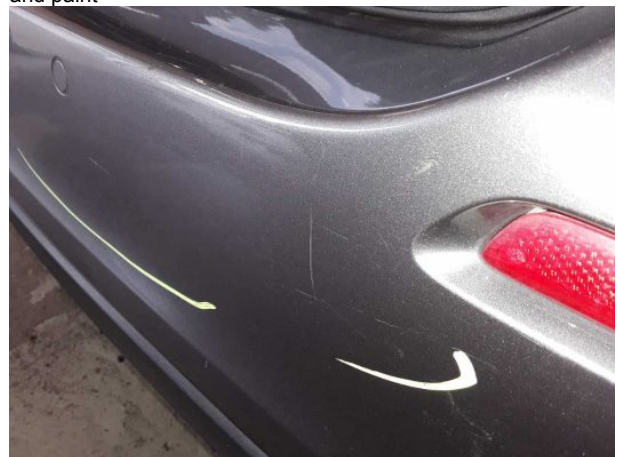
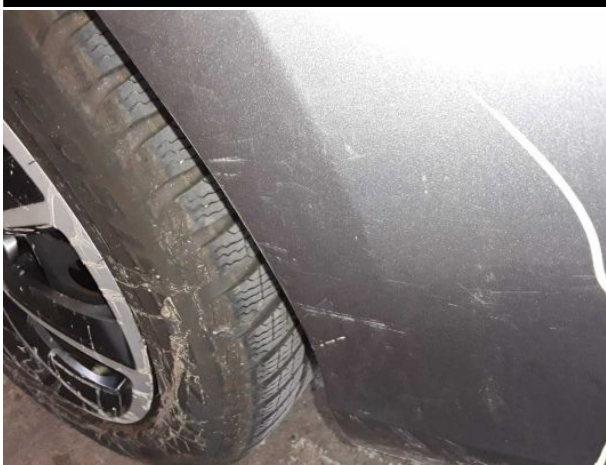
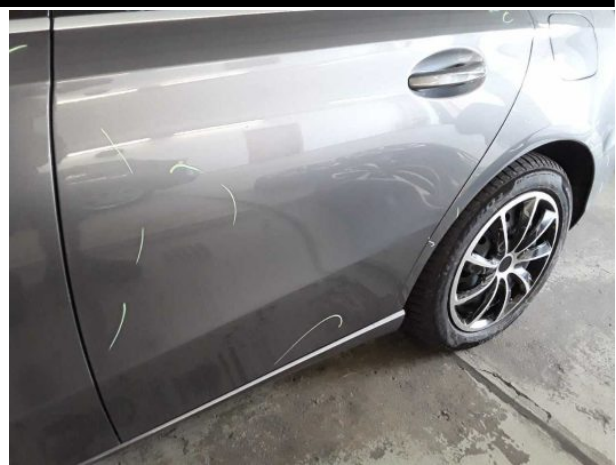
Damage #10: Rear bumper: Rear bumper - Scratched - Repair
and paint

Damage #10: Rear bumper: Rear bumper - Scratched - Repair and
paint

Damage #10: Rear bumper: Rear bumper - Scratched - Repair and paint

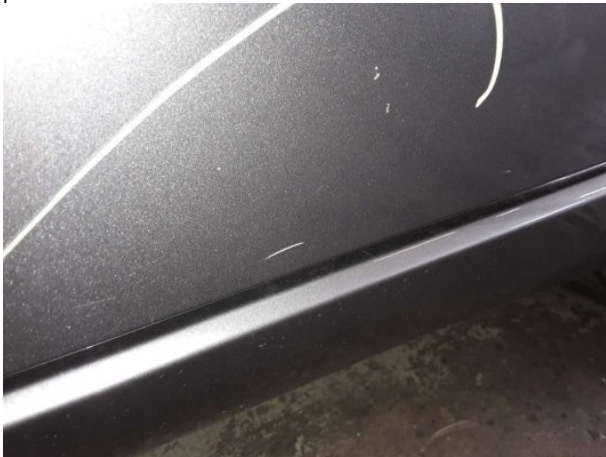
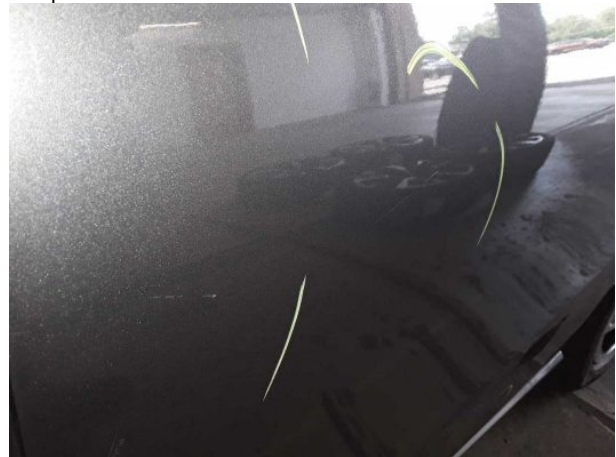
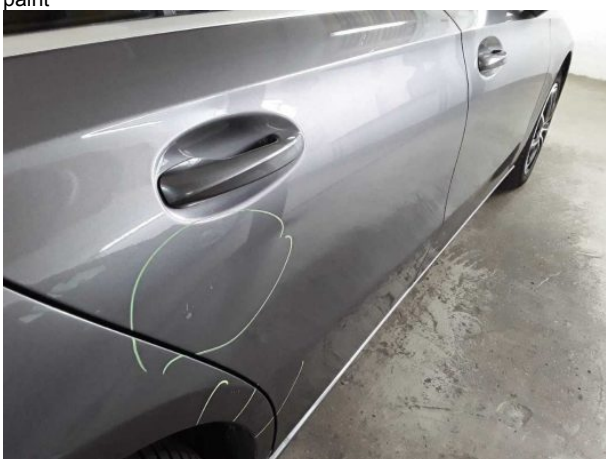
Damage #11: Door - rear left side: Door - Scratched - Repair and paint

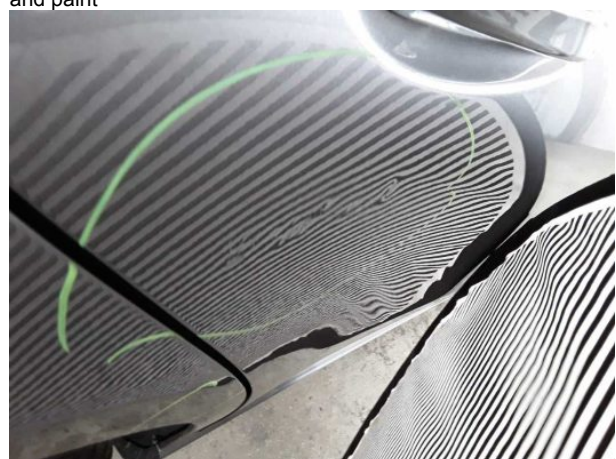
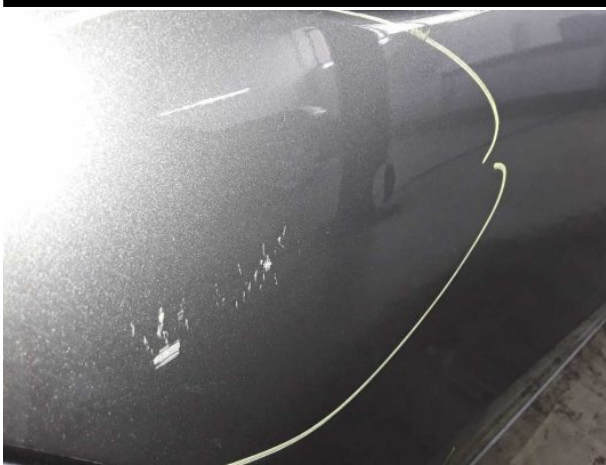
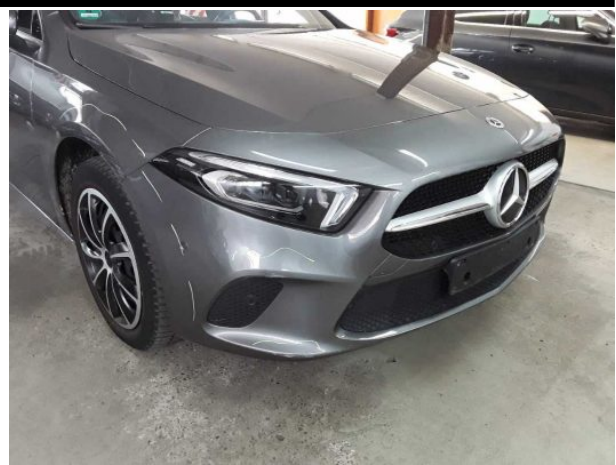
Damage #12: Door - rear right side: Door - Dent / paintcoat damage - Repair and paint

Damage #12: Door - rear right side: Door - Dent / paintcoat dama...
- Repair and paint

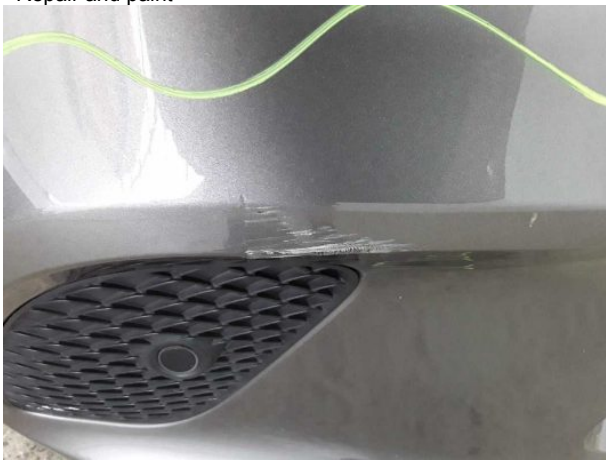
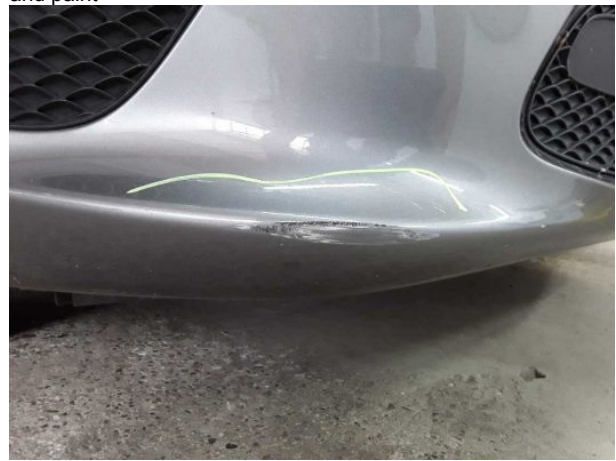
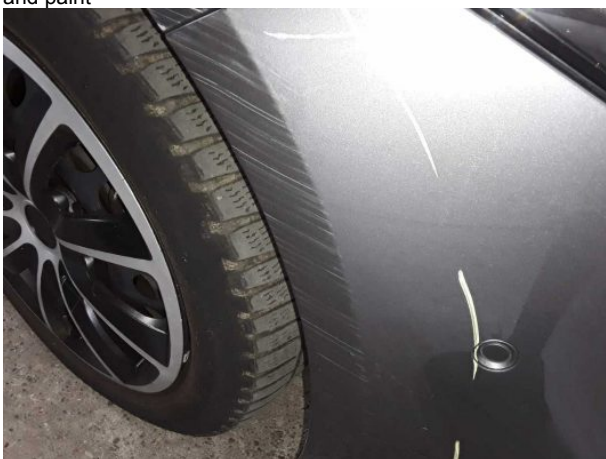
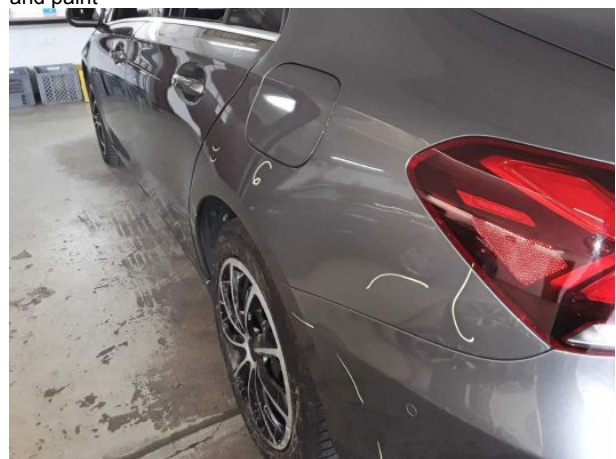
Damage #13: Front bumper: Front bumper - Scratched - Rep...
and paint

Damage #13: Front bumper: Front bumper - Scratched - Repair
and paint

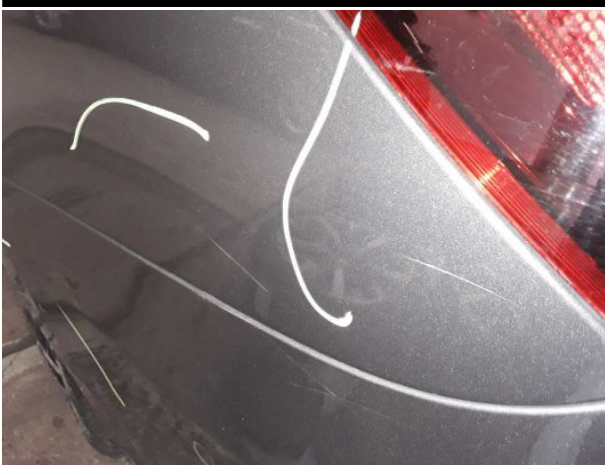
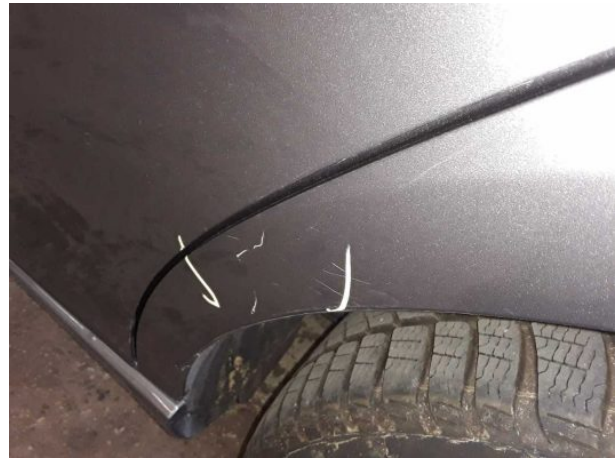
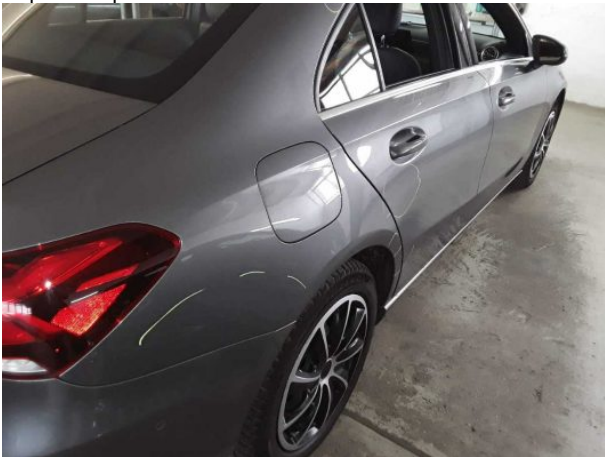
Damage #14: Side panel - rear left side: Side panel - Scratch...
- Repair and paint

Damage #14: Side panel - rear left side: Side panel - Scratched - Repair and paint

Damage #14: Side panel - rear left side: Side panel - Scratch... - Repair and paint

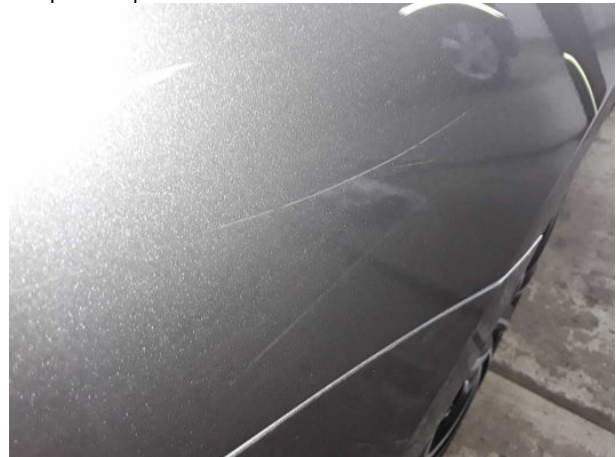
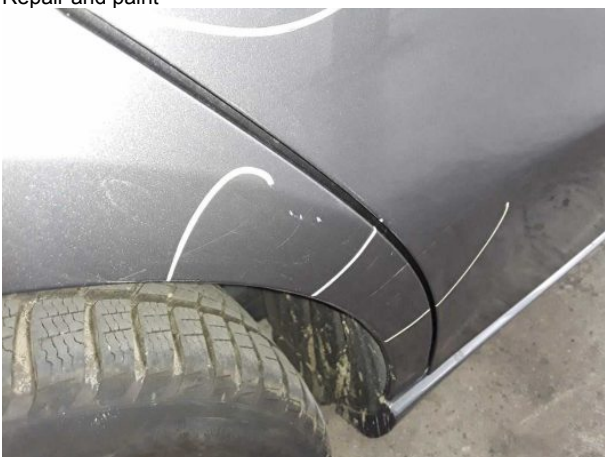
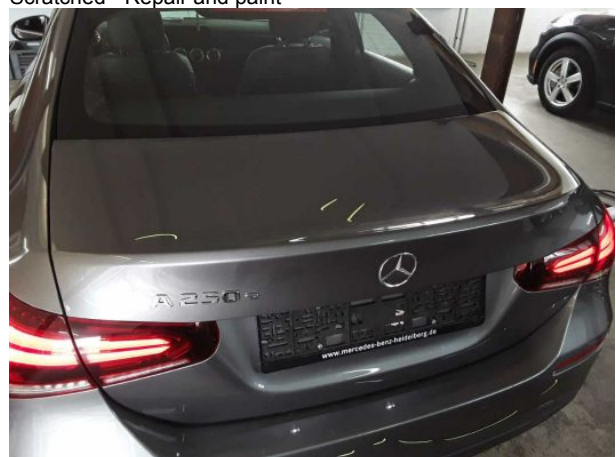
Damage #15: Side panel - rear right side: Side panel - Scratched - Repair and paint

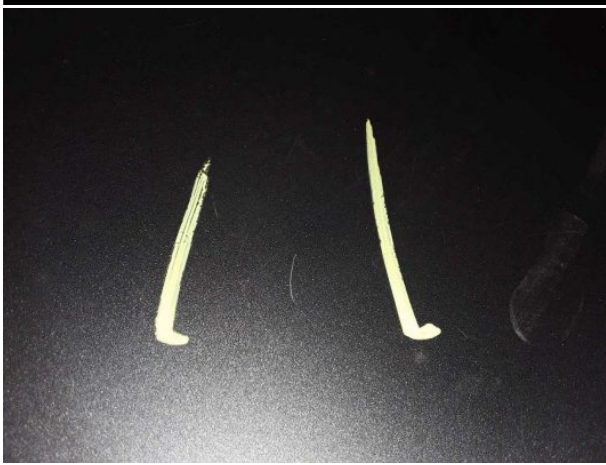
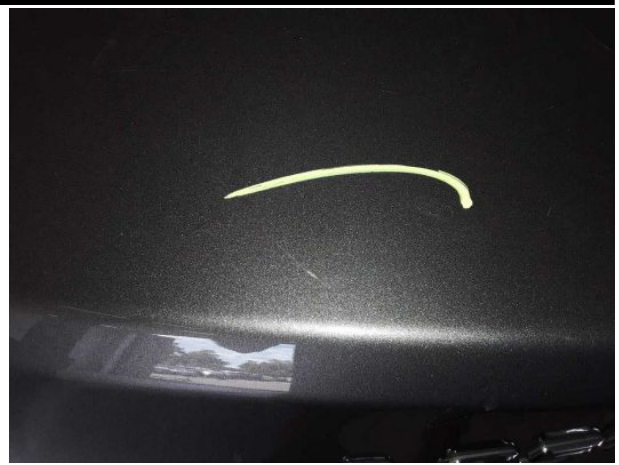
Damage #16: Boot lid / rear door: Boot lid - Scratched - Repair and paint
